ATENDIMENTO AO TERMO
DE COMPROMISSO
RELATÓRIO TRIMESTRAL

*“RELATÓRIO TÉCNICO
TRIMESTRAL DO AVANÇO DO
PROCESSO DE
DESCOMISSIONAMENTO DA
BARRAGEM AREDES “*

ITABIRITO – NOVEMBRO DE 2023

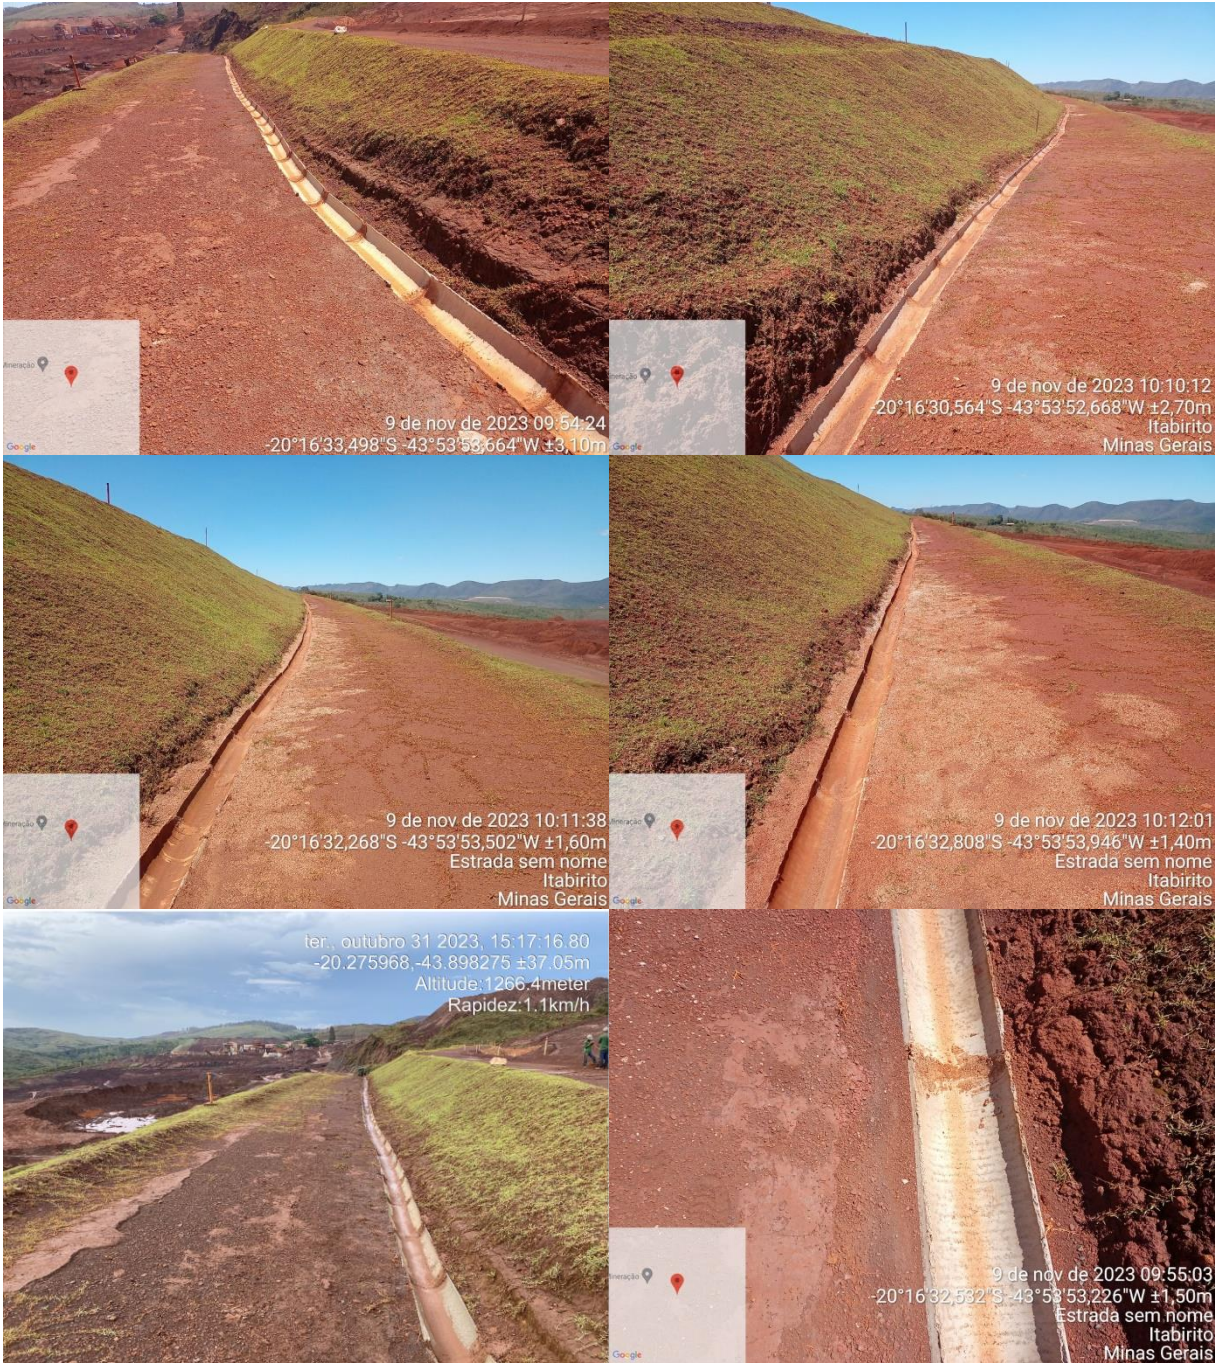
**Figura 6-1: Canaletas recolocadas**

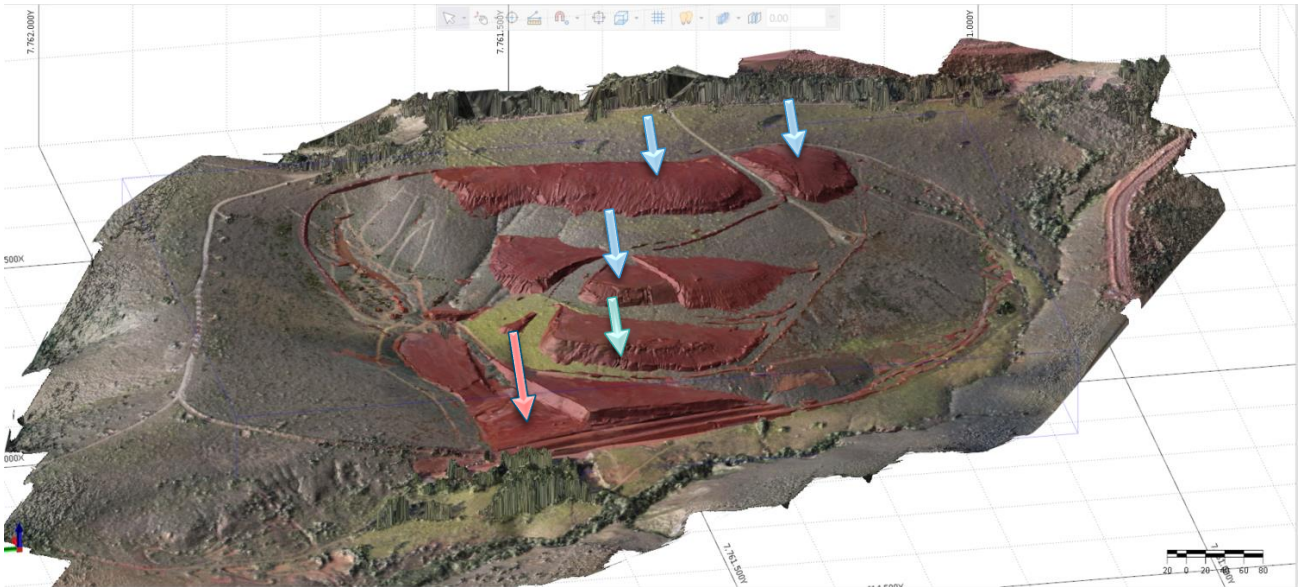
Figura 6-4: área de compactação (seta rosa) e bota espera (seta azul) na pilha noroeste. Imagem de início de novembro de 2023.

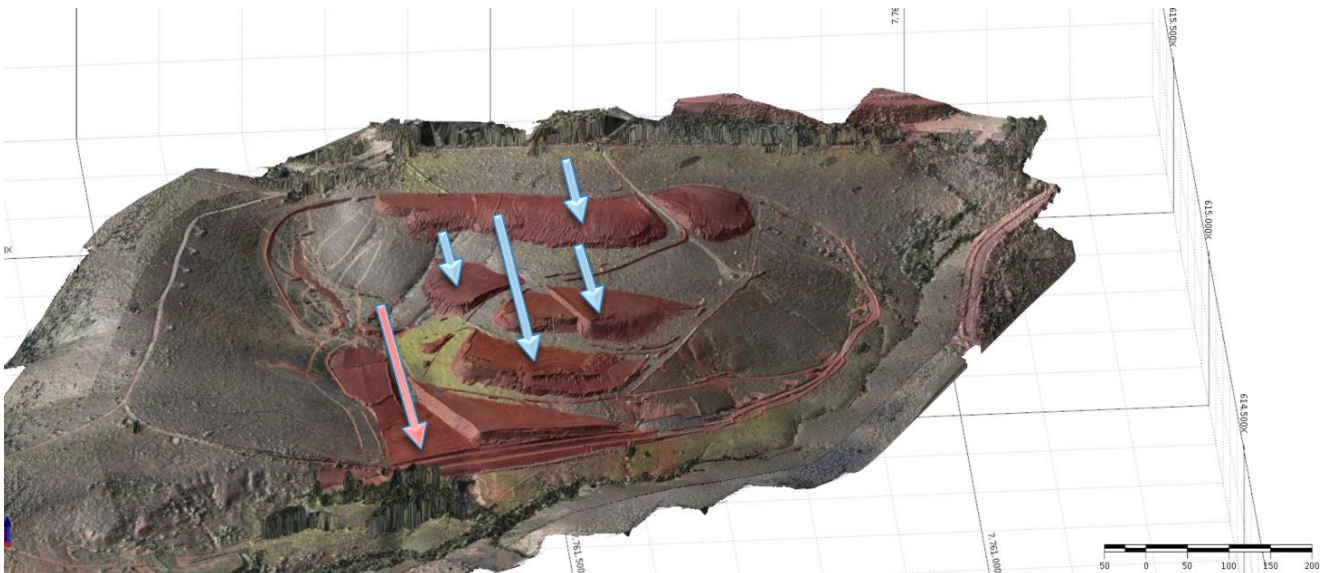
Figura 6-5: Pilha Noroeste - área de compactação (seta rosa) e bota espera (seta azul) na pilha noroeste. 15/11/2023

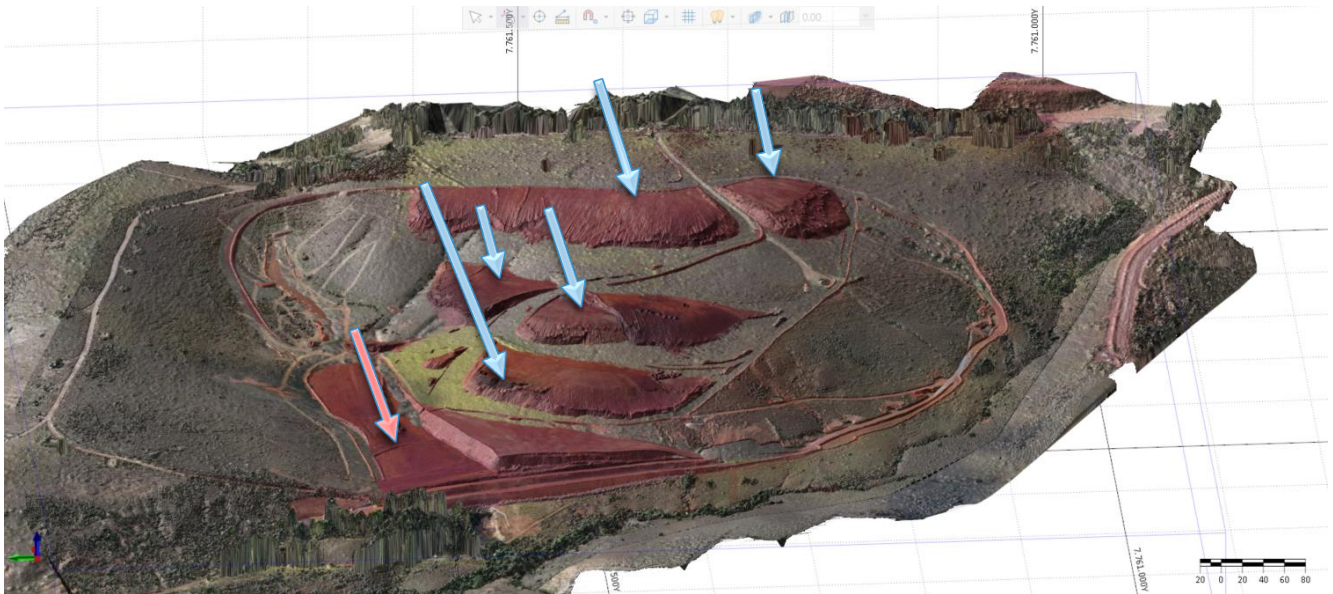
Figura 6-6: Área de compactação (seta rosa) e bota espera (seta azul) na pilha noroeste. 10/10/2023

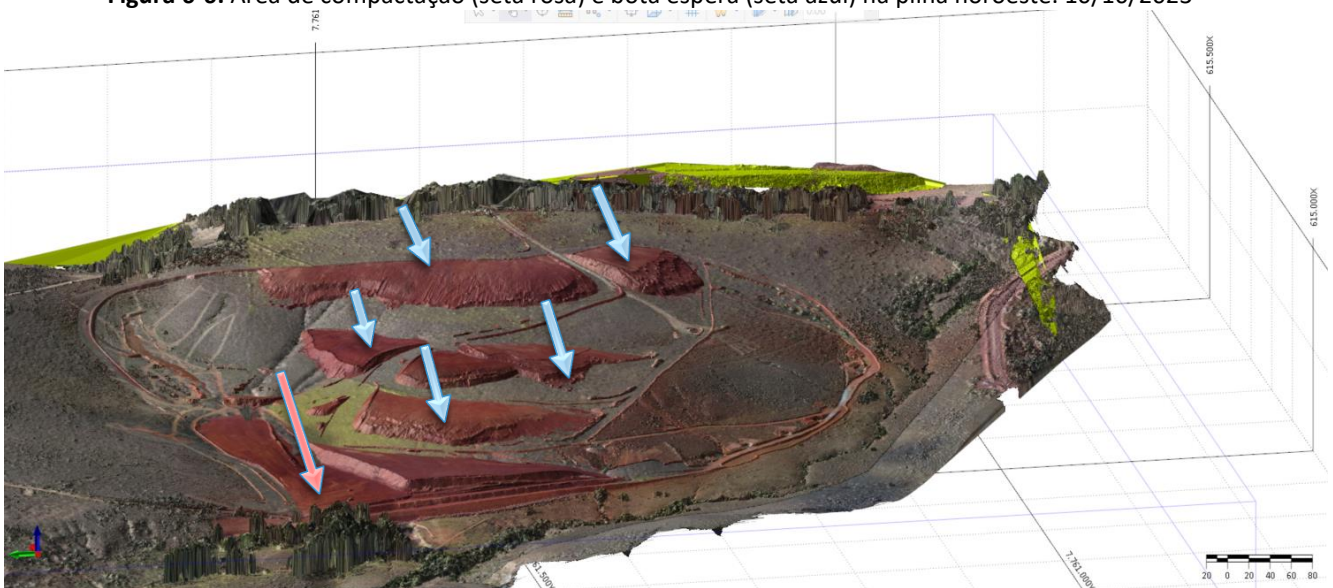
Figura 6-7: Área de compactação (seta rosa) e bota espera (seta azul) na pilha noroeste. 01/09/2023

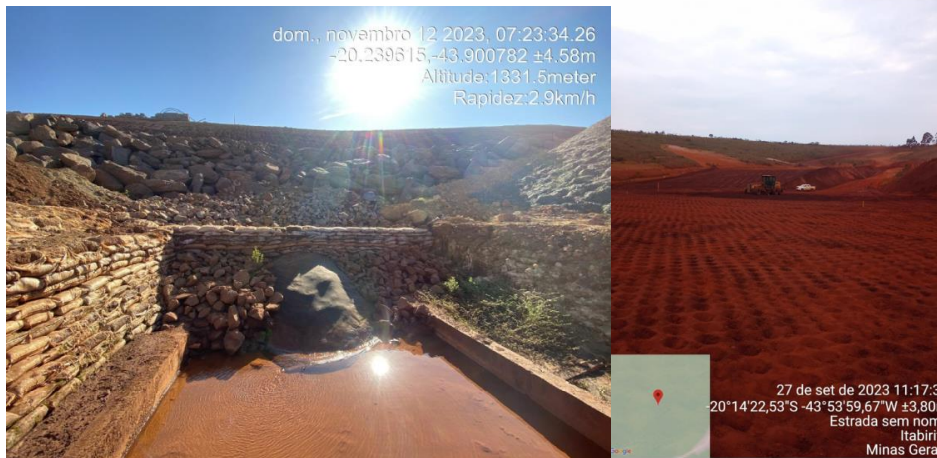
erosões ou quaisquer anormalidades que resultasse em instabilidade da estrutura. Além disso, não foi verificada a presença de animais, cupins ou outros tipos de espécimes animais nos taludes ou bermas da pilha. A seguir são apresentadas algumas fotos referentes ao monitoramento do período e as fotos diárias, devido a quantidade, pode ser verificada na sala da equipe de geotecnia da SAFM Mineração.

Figura 6-8: Pilha Noroeste – inspeção diária

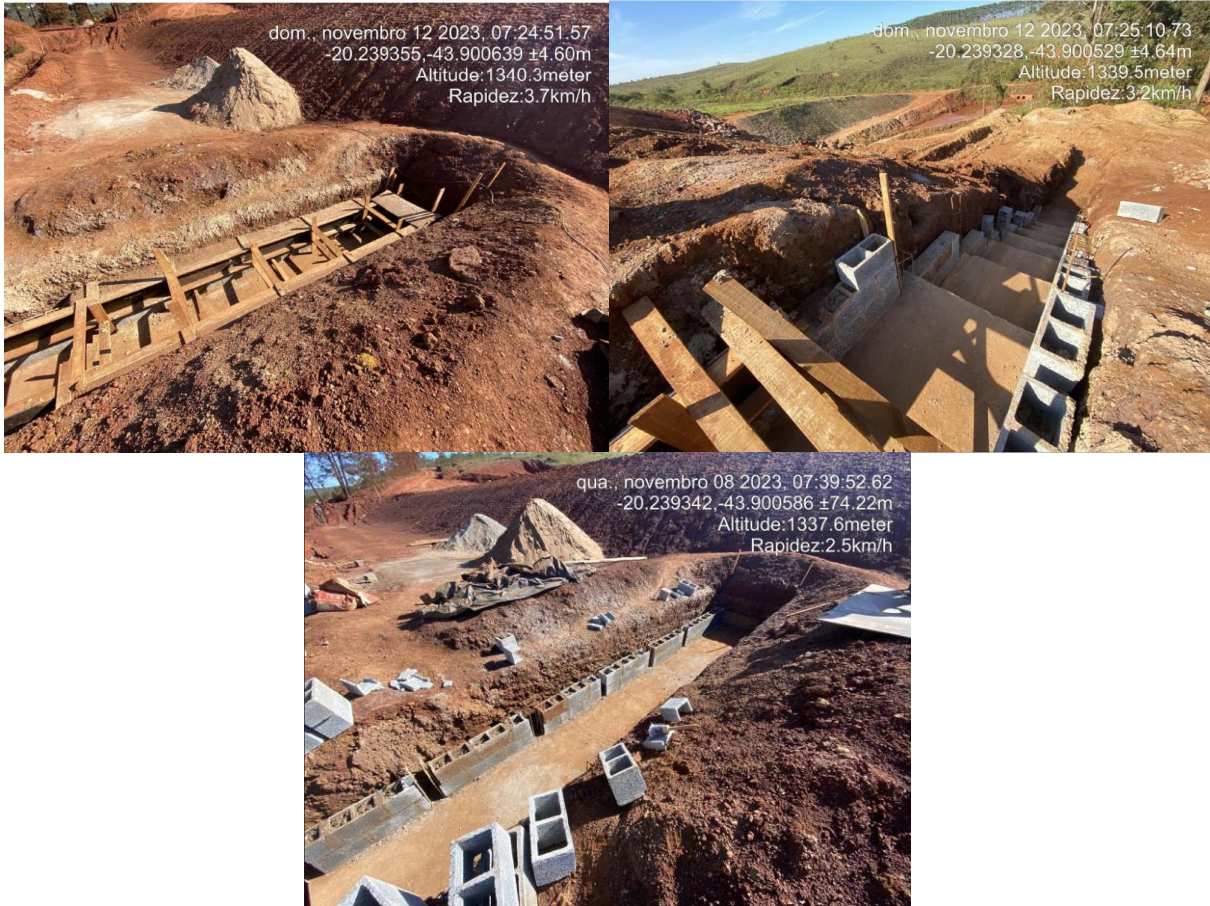
Figura 6-9: Implantação da escada de descida de água

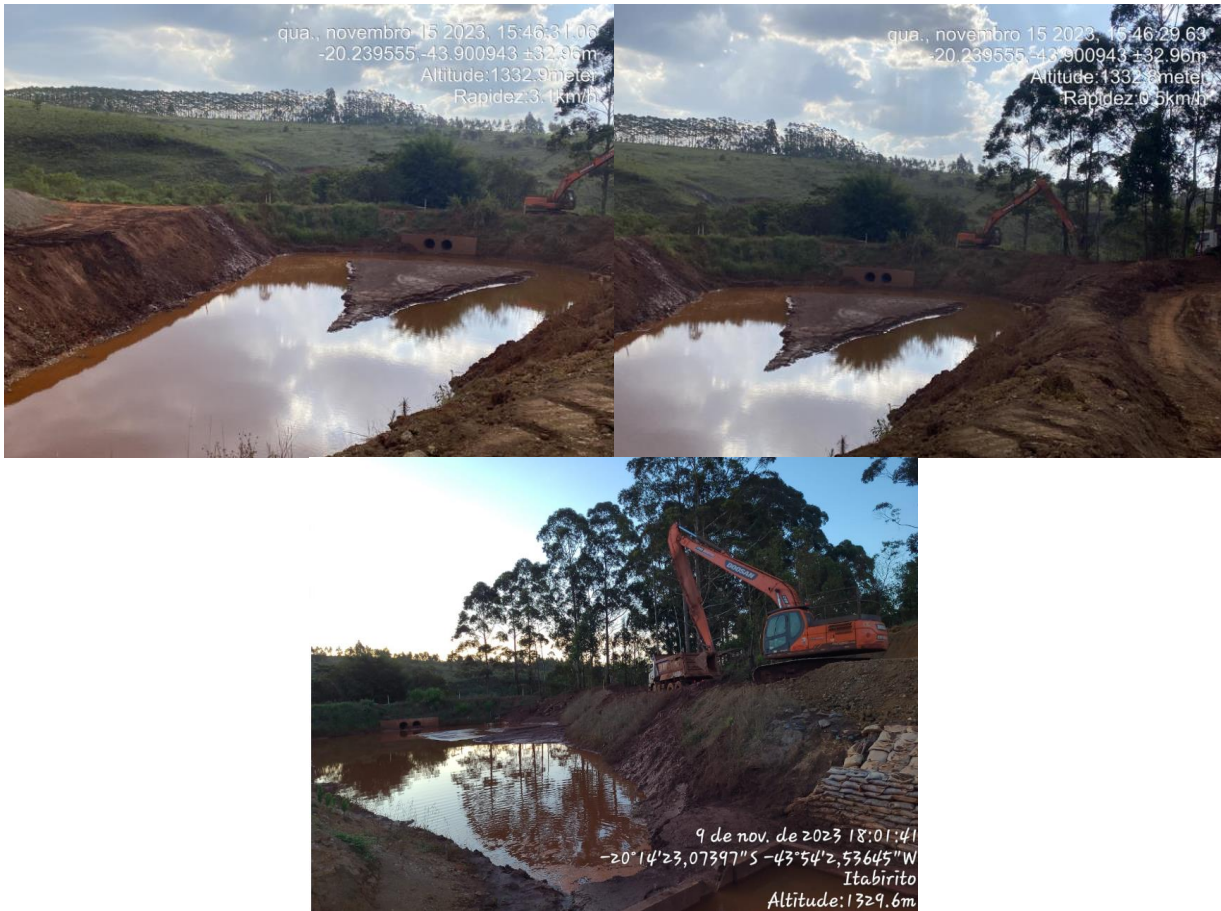
O *sump* (bacia de contenção de sedimentos) encontra-se desassoreado e esse processo de limpeza ocorreu sempre que necessário e/ou previamente a períodos chuvosos, como exposto acima. Ressalta-se que a água retida na estrutura supramencionada provem da chuva e é retirada para aspersão nas vias, conforme outorga autorizativa.

Figura 6-11: Sump – Pilha Noroeste

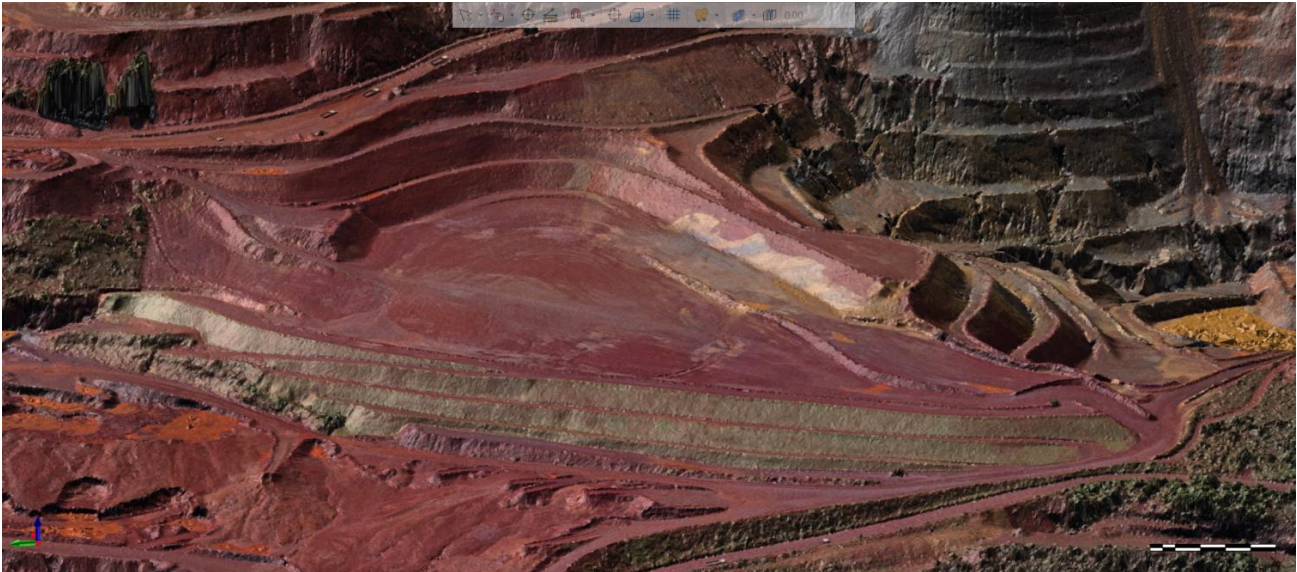
Devido ao período chuvoso a empresa optou em priorizar as medidas de direcionamento de água e paralisar a remoção da estrutura até o período seco. Assim, a retomada do processo ocorrerá em abril de 2024.

Figura 6-20: Situação atual da estrutura. 14/11/2023

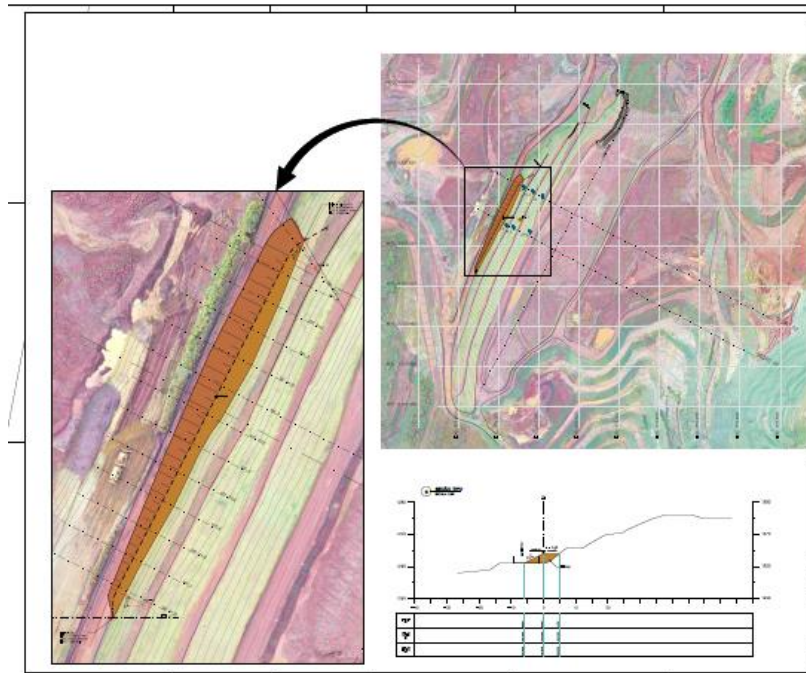
Apesar da estabilidade da estrutura ser garantida durante as obras foi realizado uma obra de reforço no pé da estrutura previamente ao início da remoção da contenção de rejeito. A seguir é apresentado o realizado.

Figura 6-24: Reforço realizado na Barragem Aredes

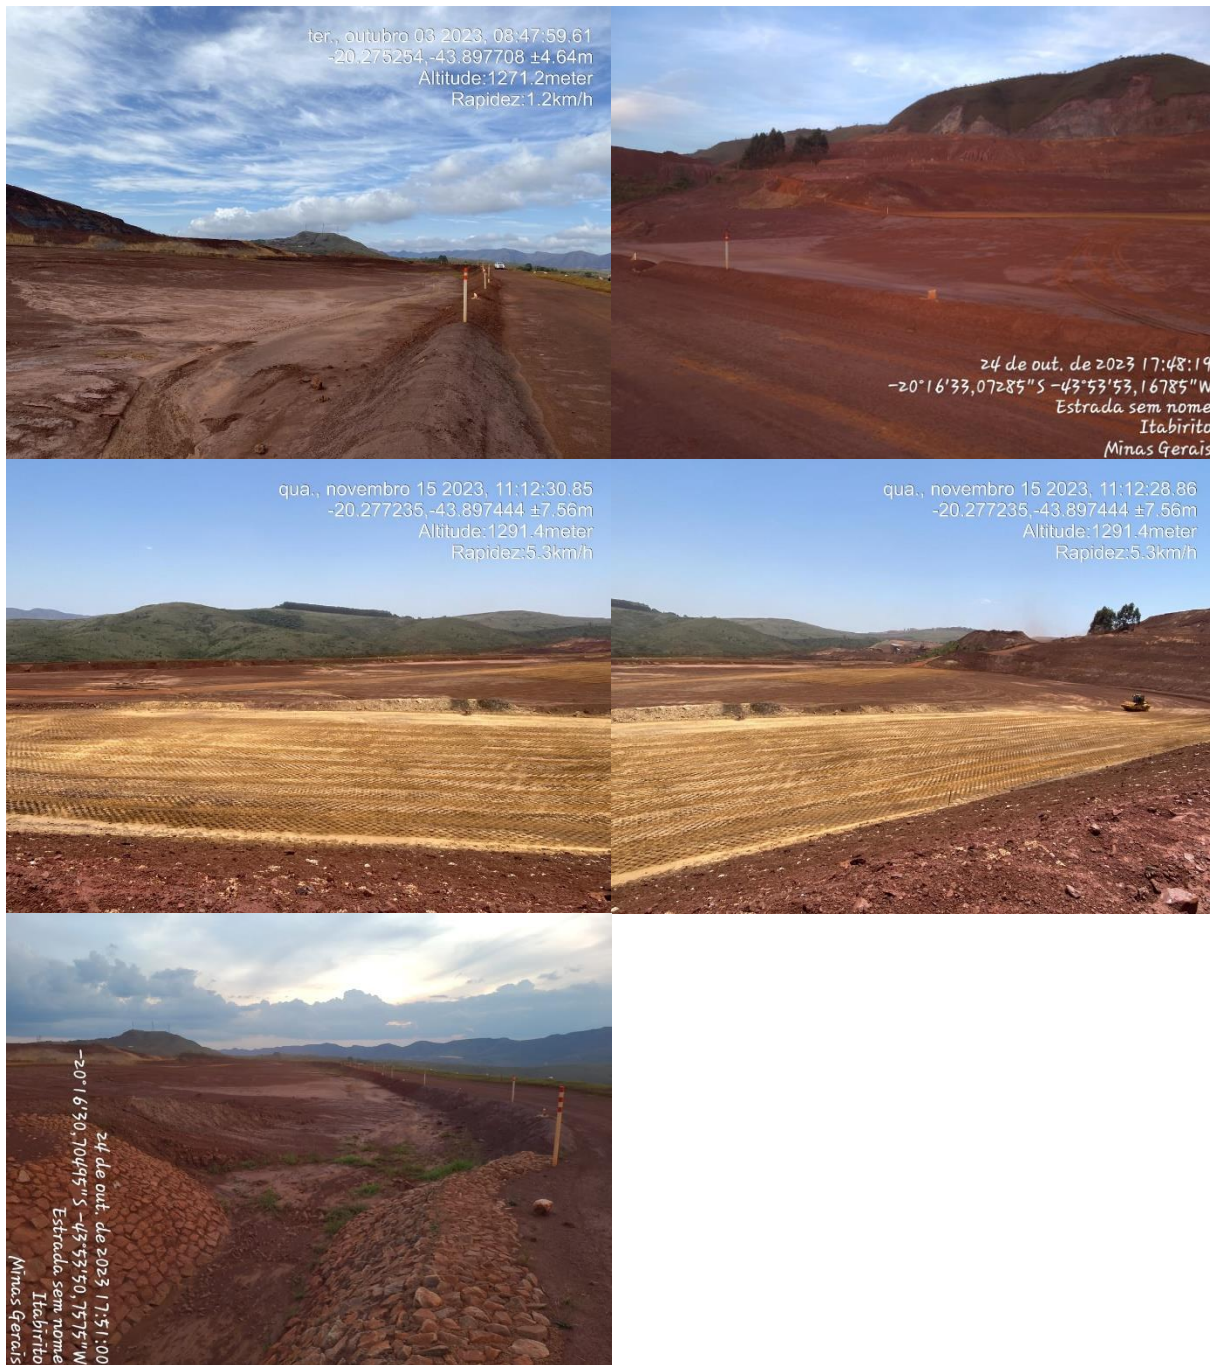
Figura 6-25: Reservatório da Barragem Aredes.

Neste último trimestre o reservatório permaneceu seco.

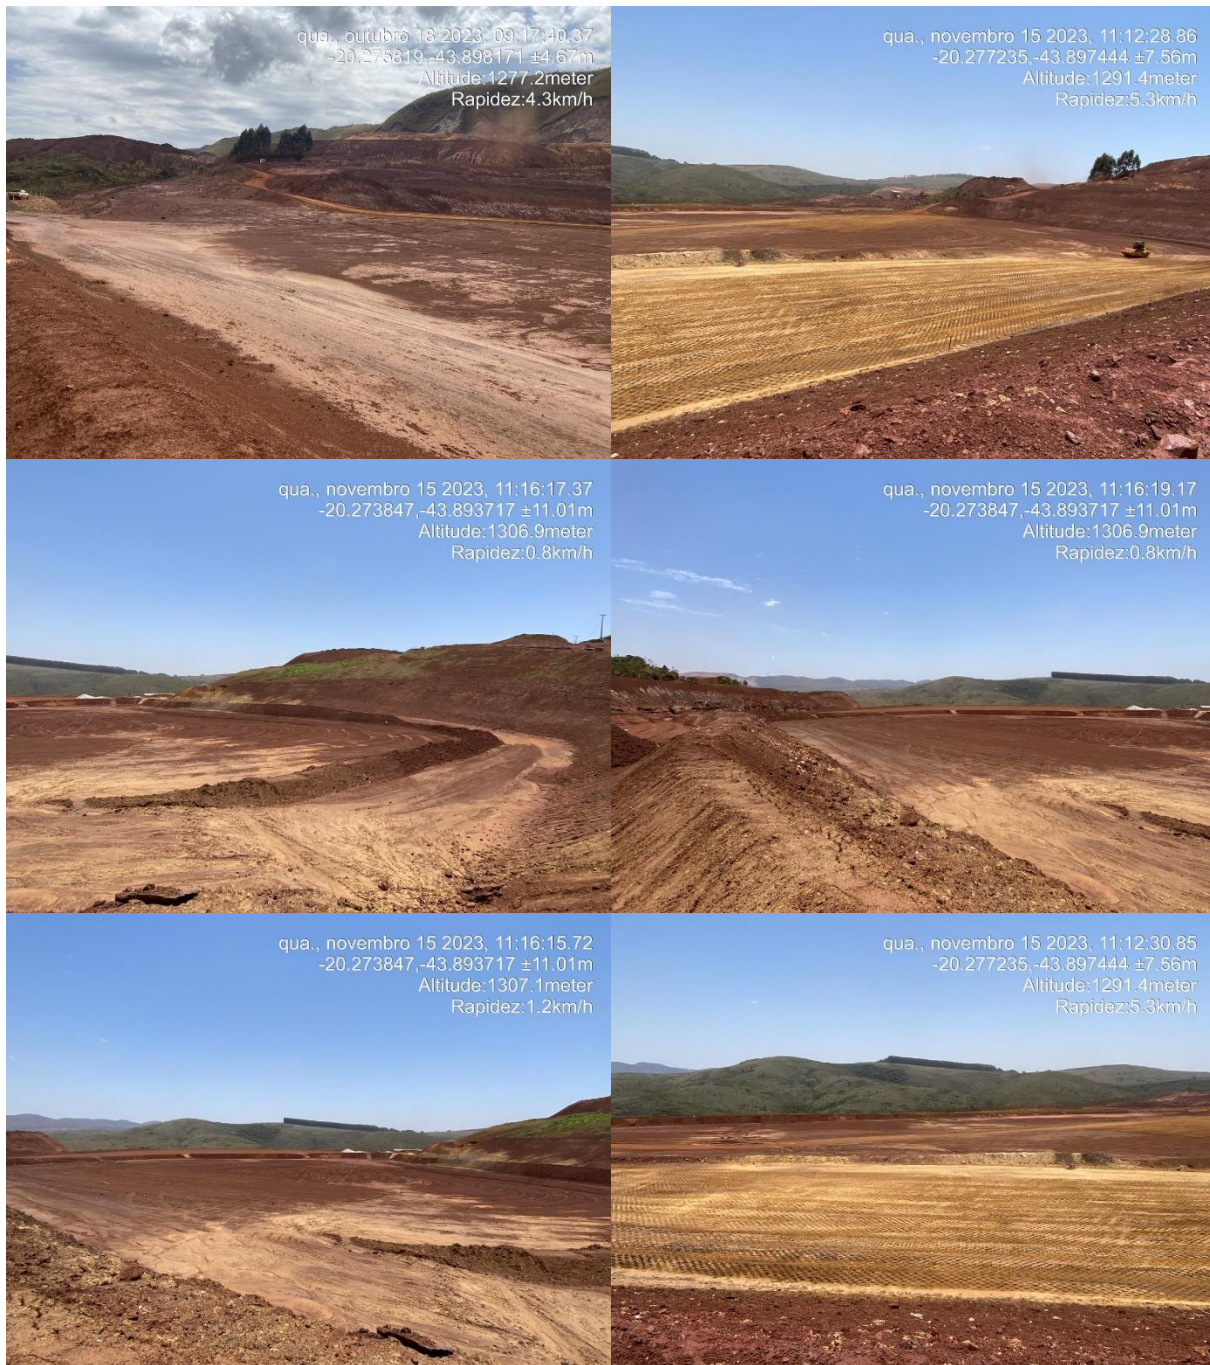
Figura 6-26: Fotografias do reservatório da Barragem Aredes.

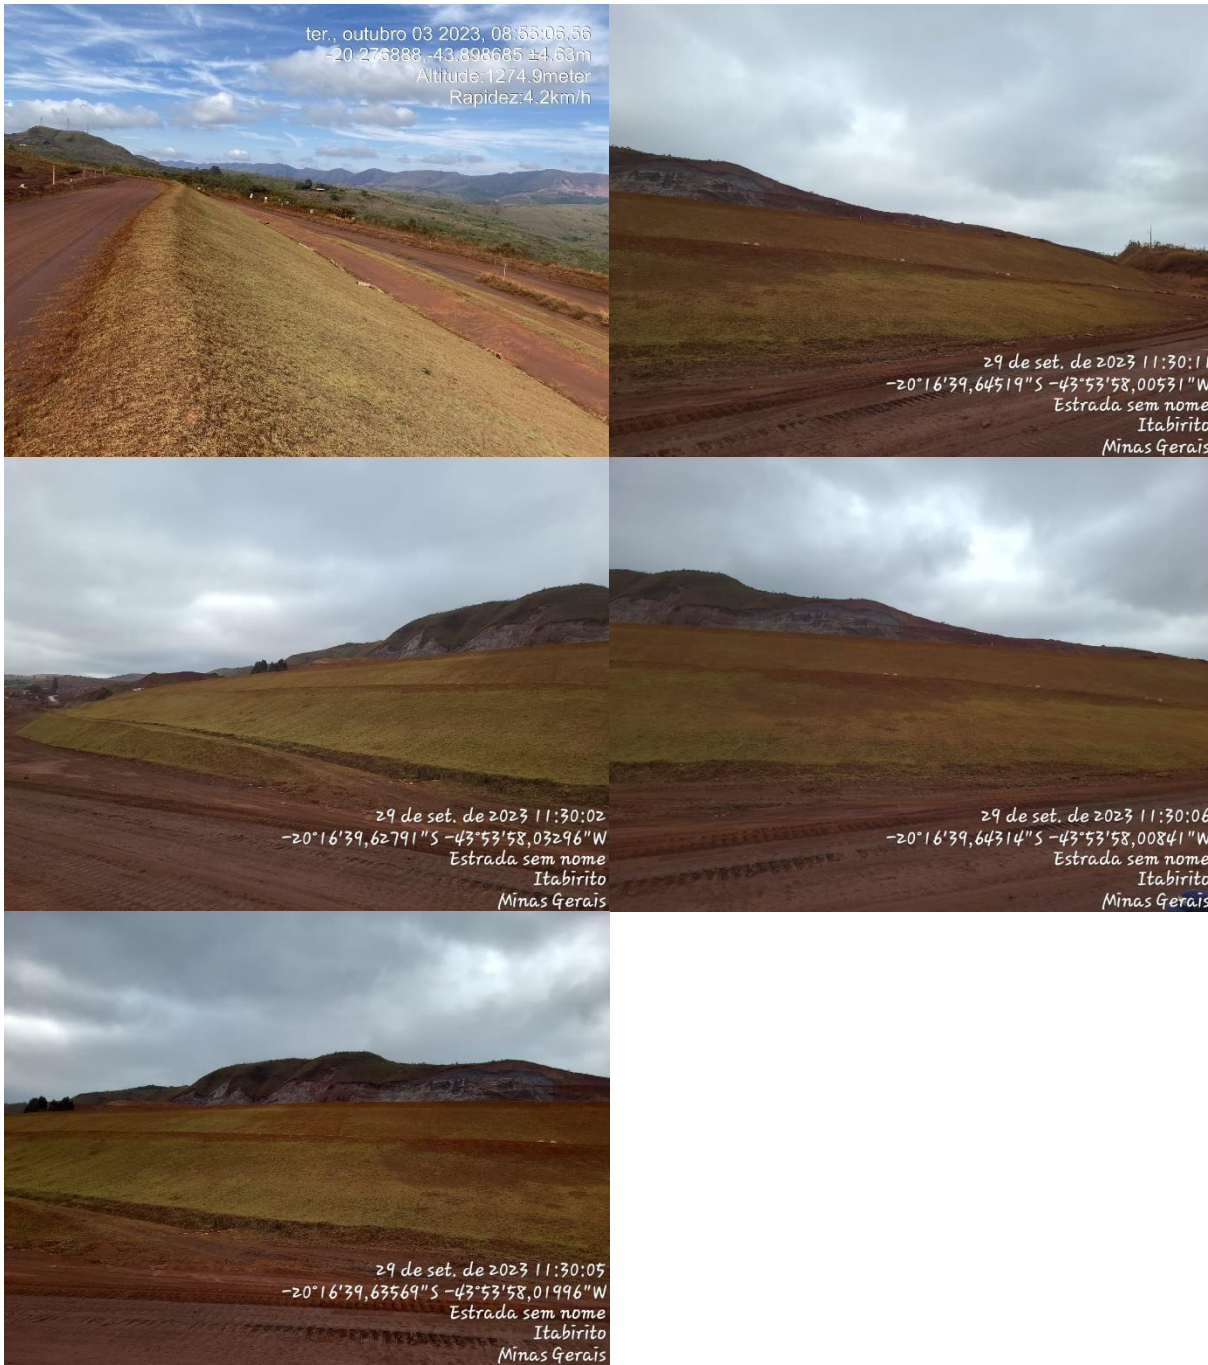
Figura 6-27: maciço da Barragem Aredes durante o período referente a este trimestre

Nenhuma anomalia foi identificada neste período.

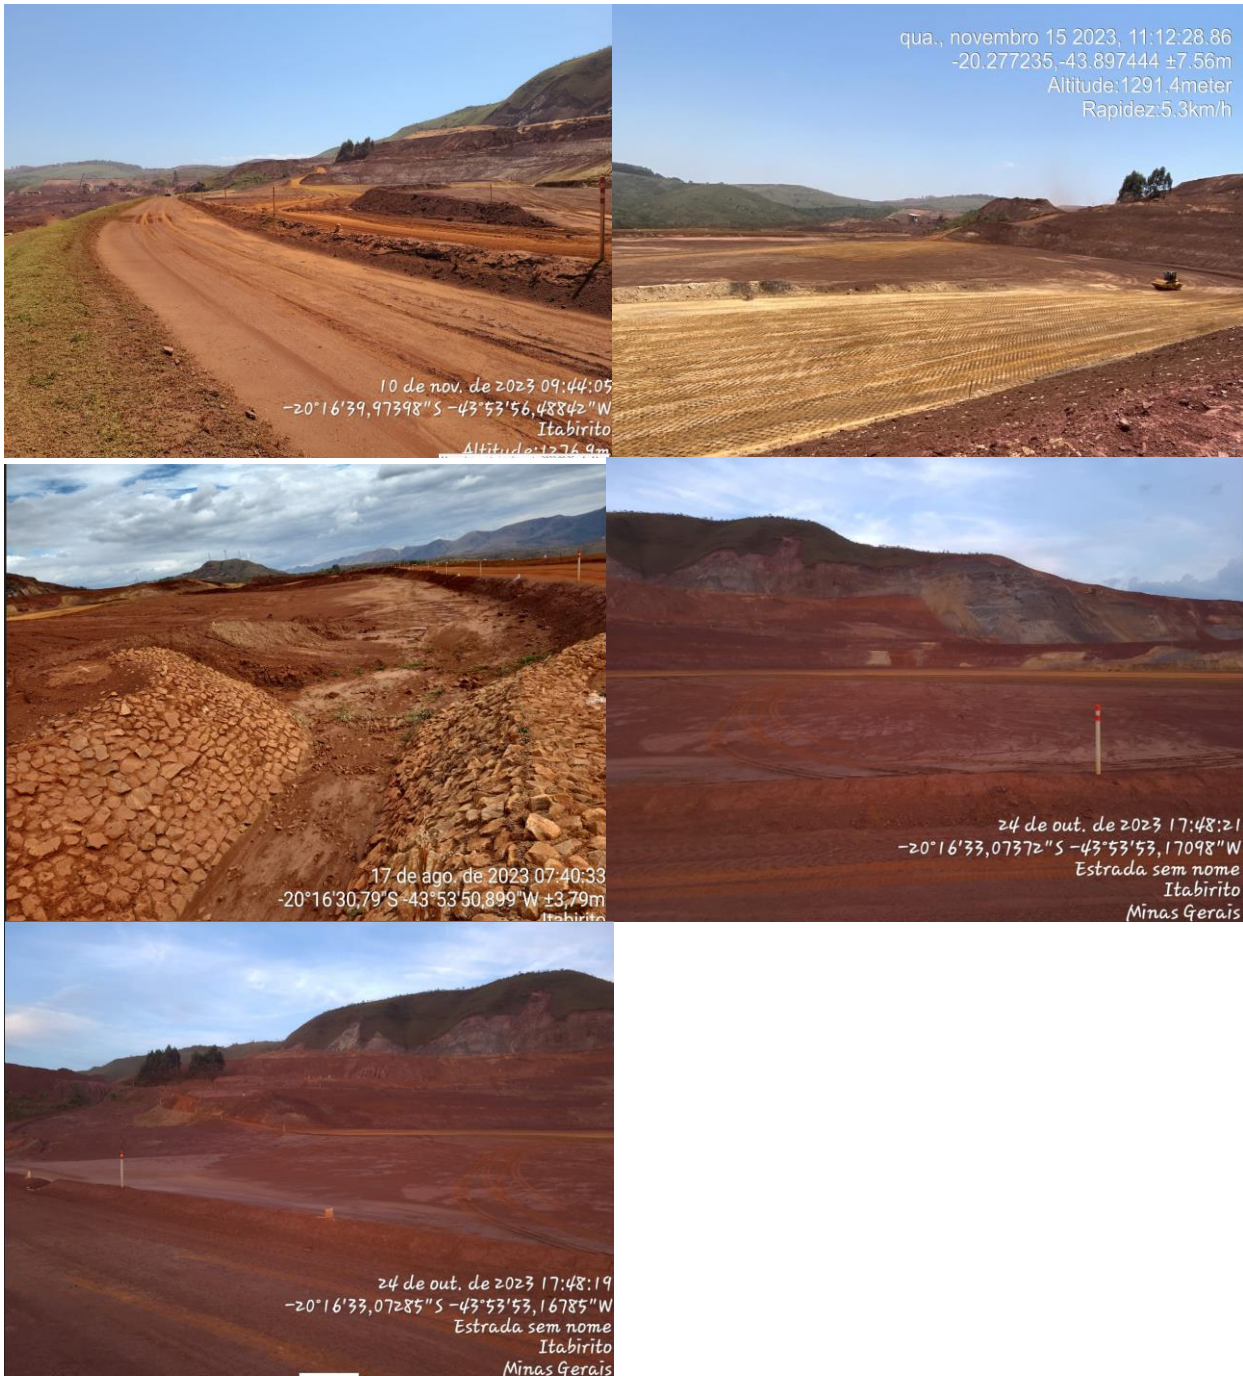
Figura 6-32: Reservatório da barragem Aredes no trimestre

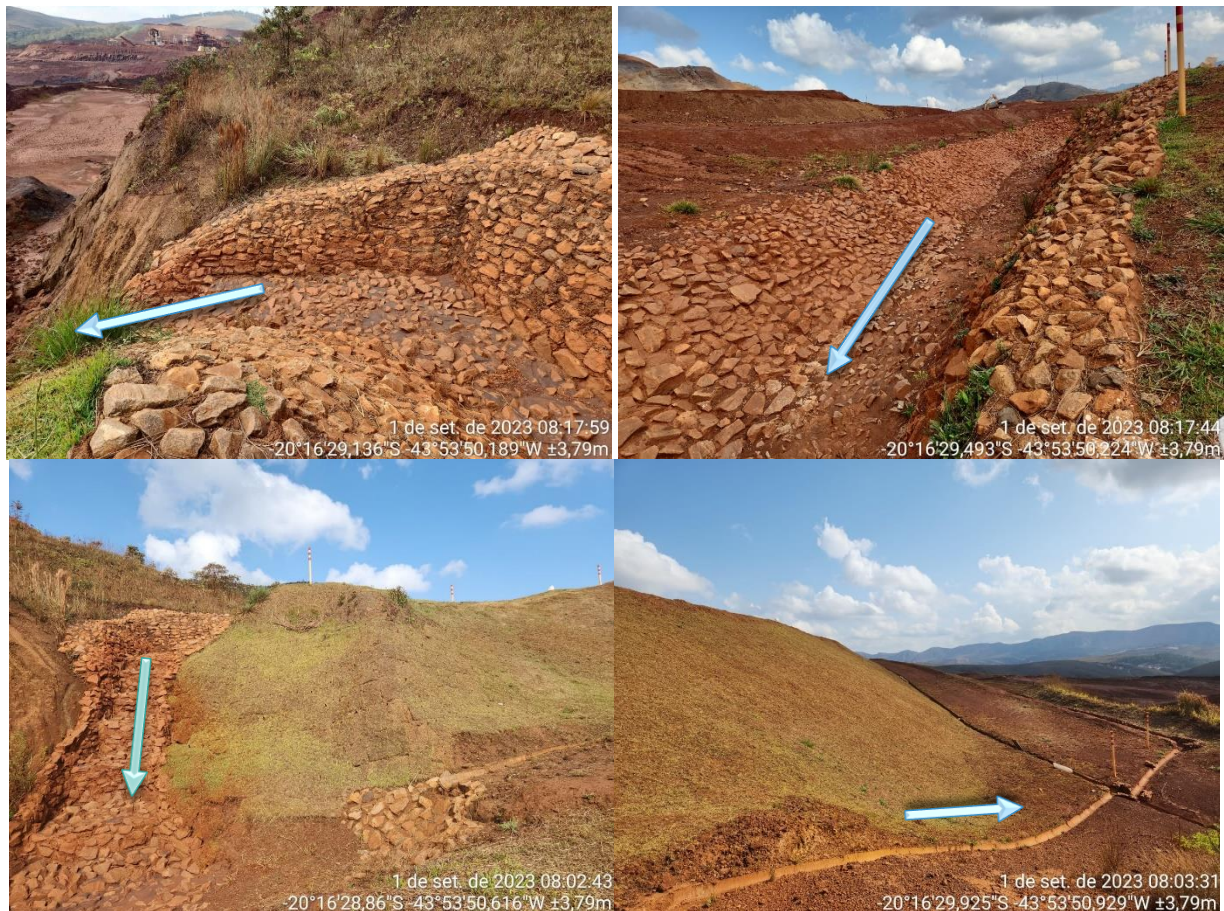
**Figura 6-34:** Principal drenagem da Barragem Aredes no trimestre
