ATENDIMENTO AO TERMO DE COMPROMISSO

*“RELATÓRIO TÉCNICO TRIMESTRAL DO AVANÇO  
DO PROCESSO DE DESCOMISSIONAMENTO DA  
BARRAGEM CENTRAL “*

ITABIRITO –NOVEMBRO DE 2023

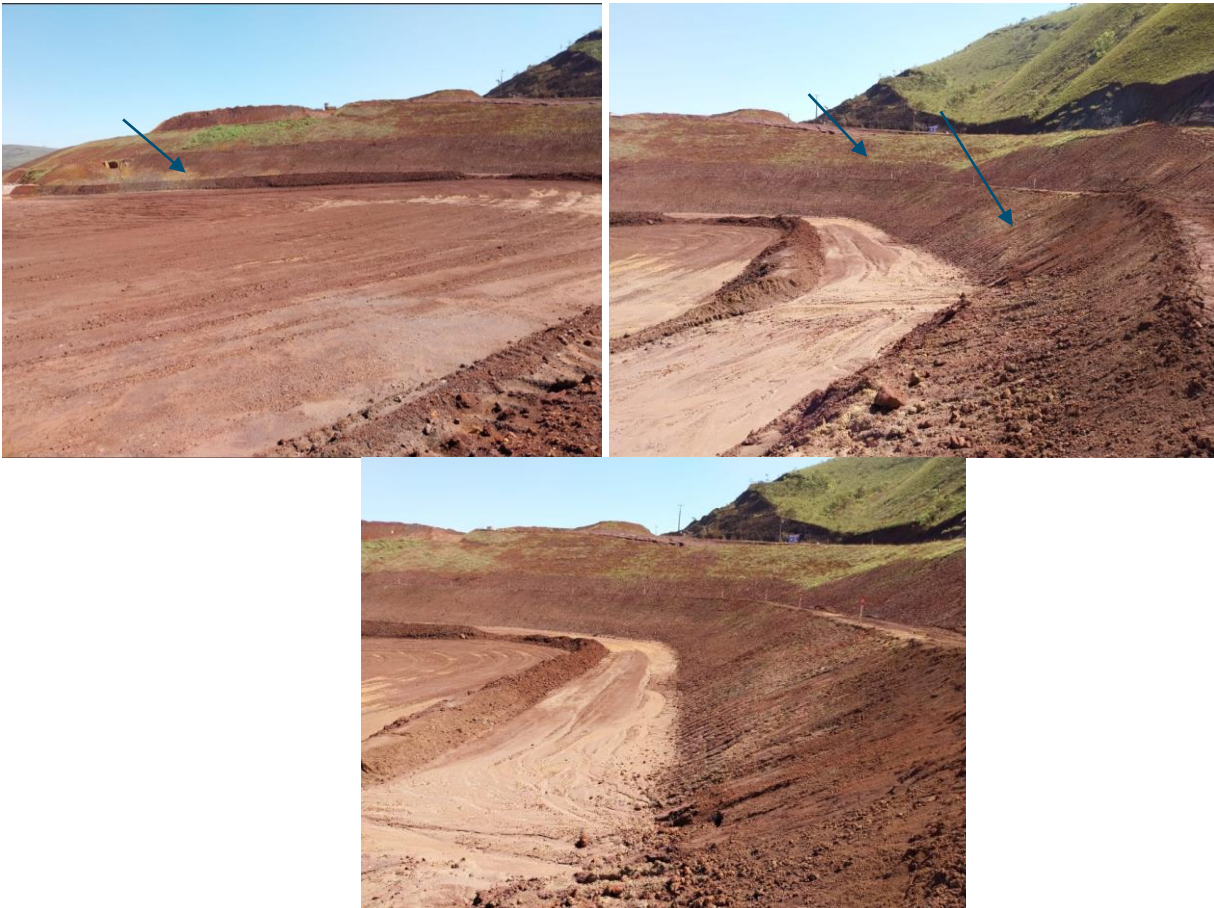
Não houve necessidade de implantar remover ou modificar estruturas no processo de remoção da barragem. Como dispositivo de proteção ambiental foi coveado e plantado vegetação nos taludes remanescentes, conforme foto a seguir.

**Figura 6-1:** Plantio de vegetação no talude remanescente na Barragem Central. A seta alaranjada evidencia uma parte que já está brotando.

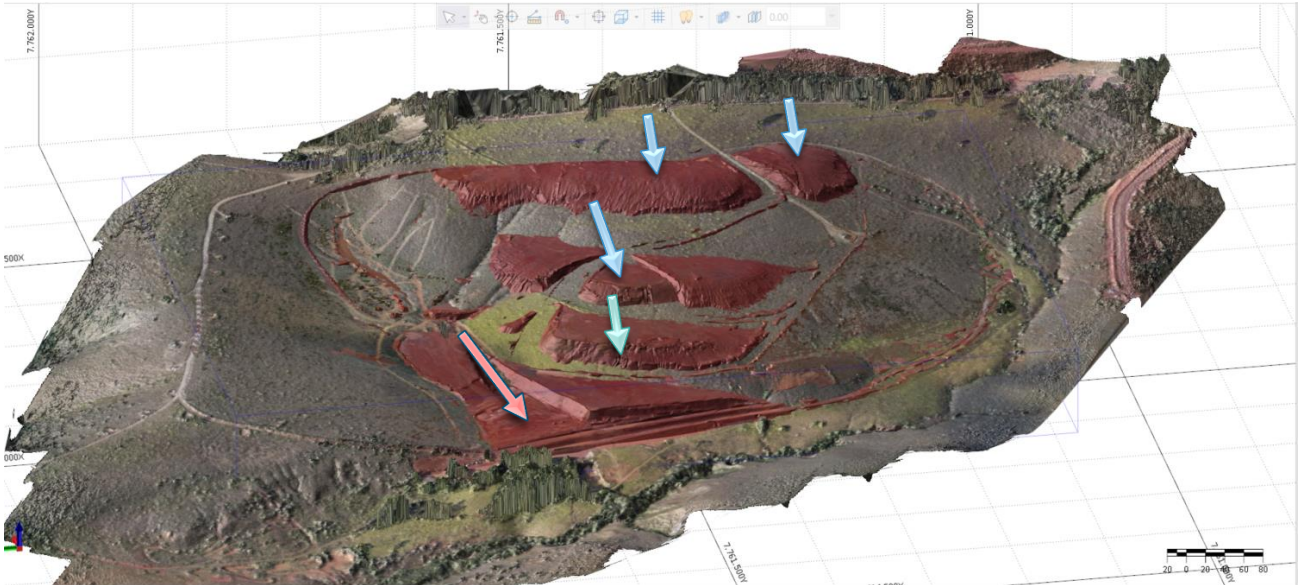
**Figura 6-3: área de compactação (seta rosa) e bota espera (seta azul) na pilha noroeste. Imagem de início de novembro de 2023.**

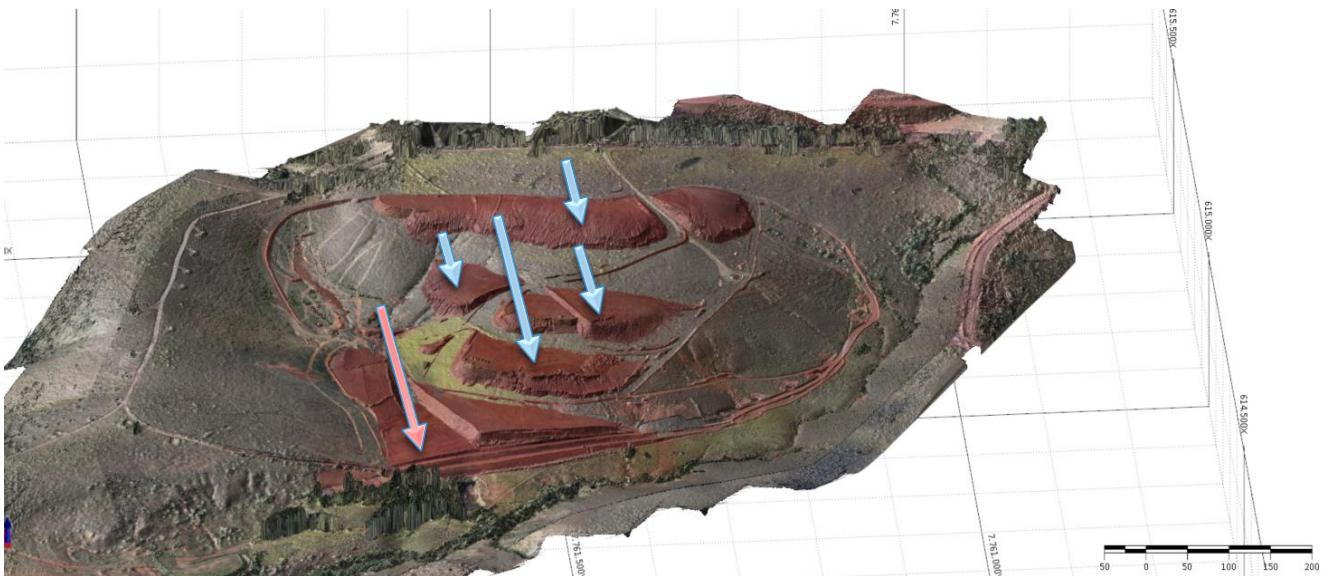
**Figura 6-4: Pilha Noroeste - área de compactação (seta rosa) e bota espera (seta azul) na pilha noroeste. 15/11/2023**

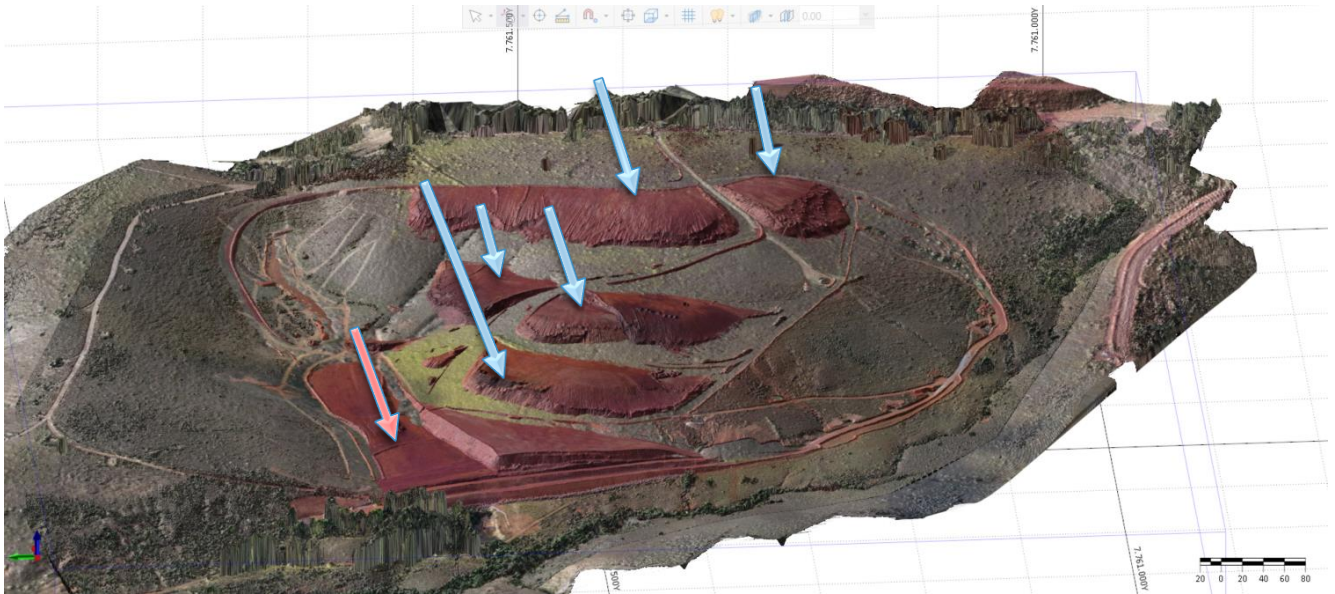
**Figura 6-5:** Área de compactação (seta rosa) e bota espera (seta azul) na pilha noroeste. 10/10/2023

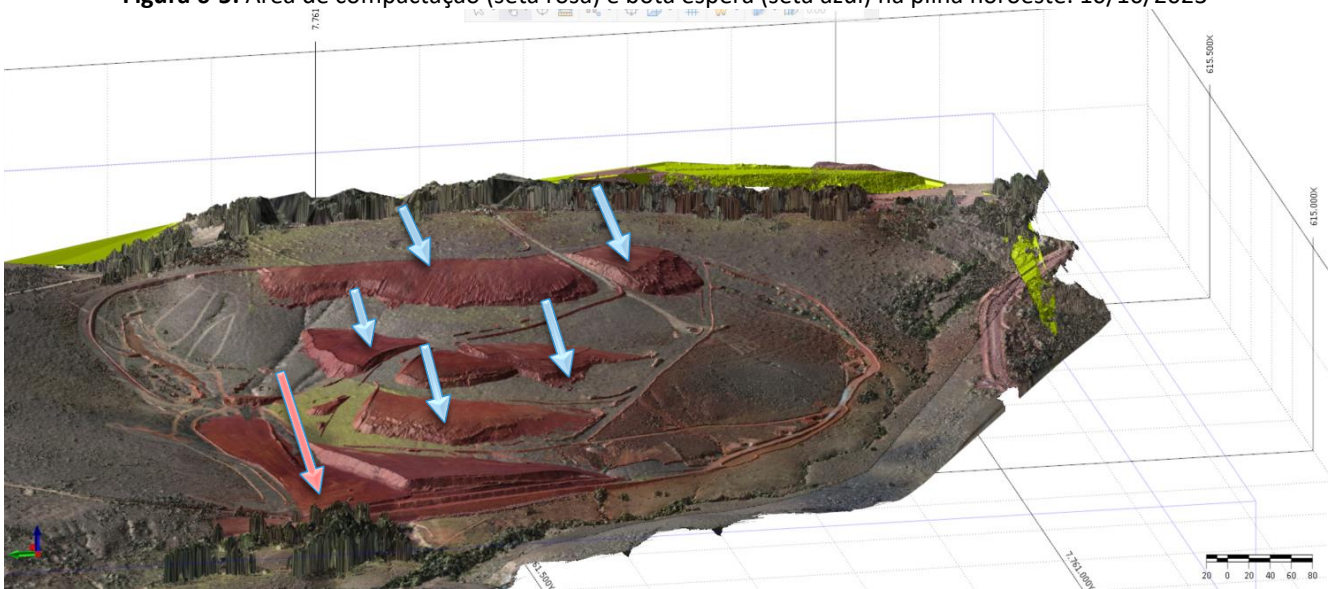
**Figura 6-6:** Área de compactação (seta rosa) e bota espera (seta azul) na pilha noroeste. 01/09/2023

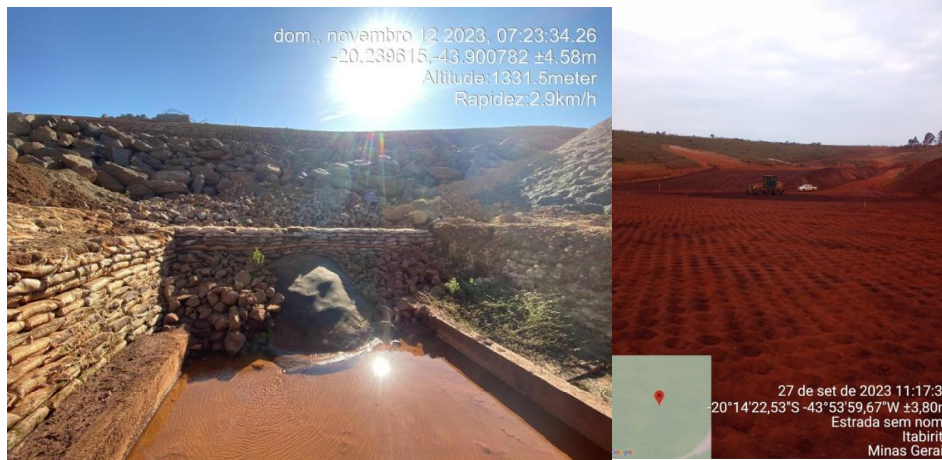
Figura 6-7: Pilha Noroeste – inspeção diária

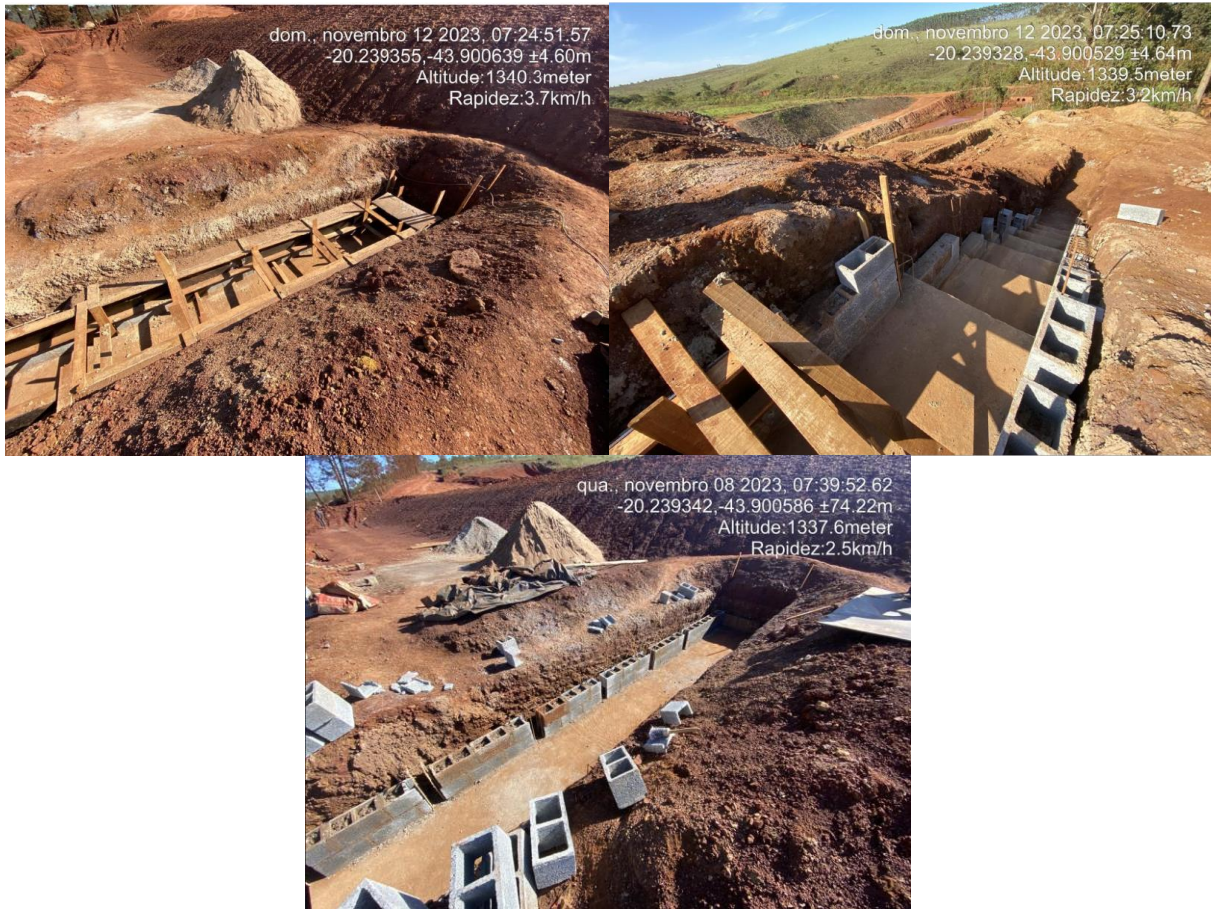
Figura 6-8: Implantação da escada de descida de água

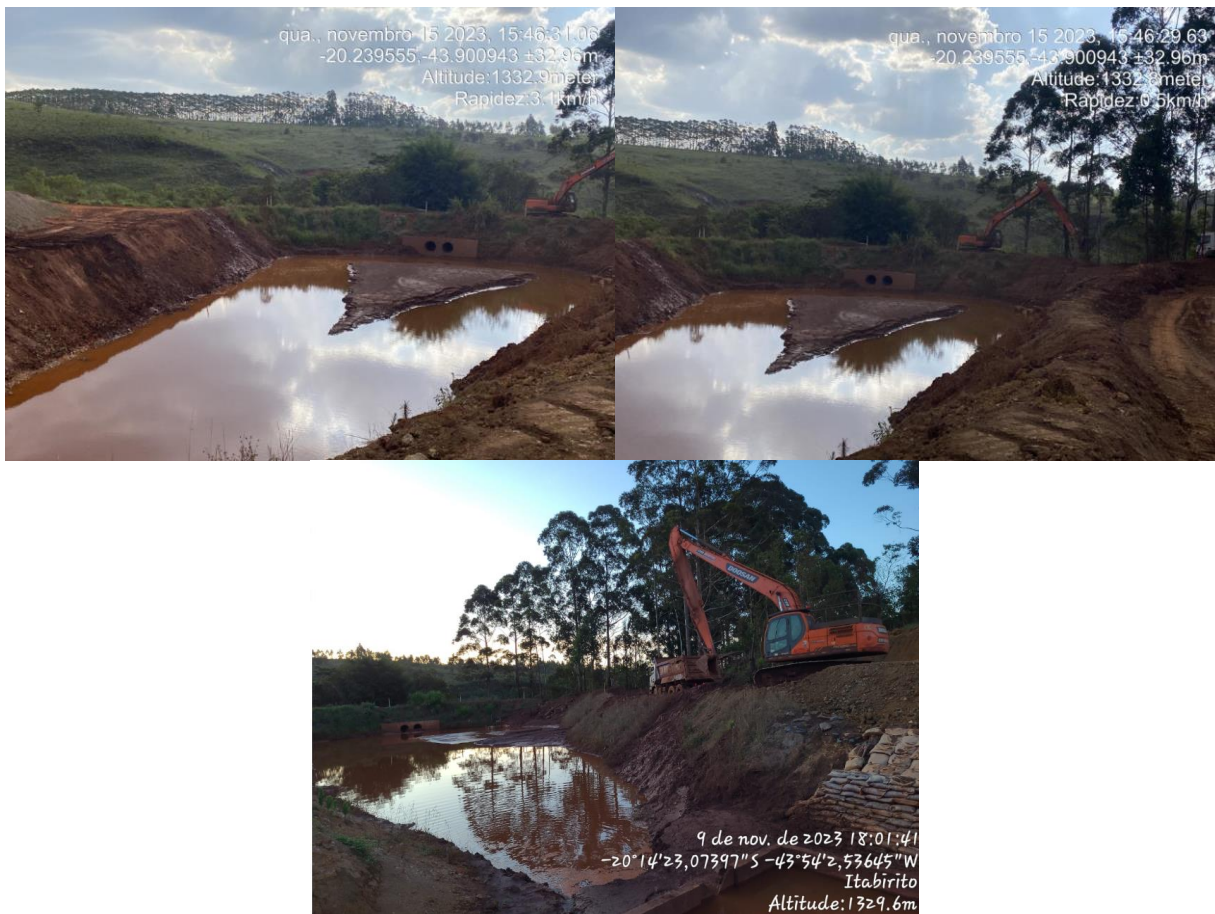
O *sump* (bacia de contenção de sedimentos) encontra-se desassoreado e esse processo de limpeza ocorreu sempre que necessário e/ou previamente a períodos chuvosos, como exposto acima. Ressalta-se que a água retida na estrutura supramencionada provem da chuva e é retirada para aspersão nas vias, conforme outorga autorizativa.

**Figura 6-10: Sump – Pilha Noroeste**

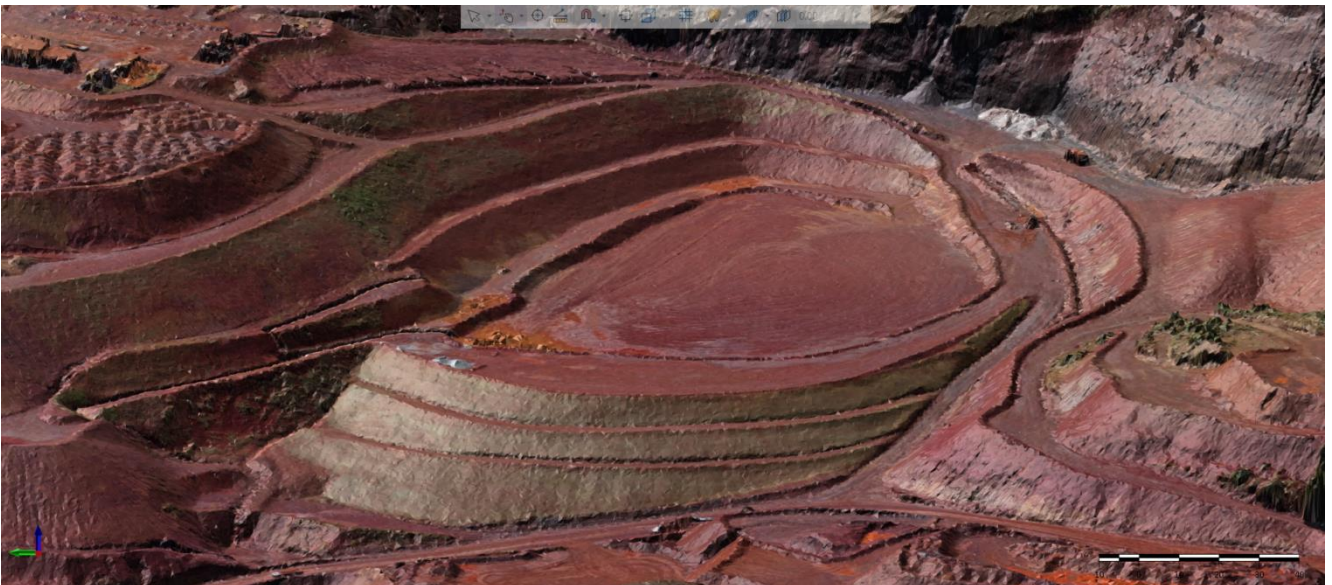
Devido ao período chuvoso a empresa optou em priorizar as medidas de direcionamento de água e paralisar a remoção da estrutura até o período seco. Assim, a retomada do processo ocorrerá em abril de 2024.

**Figura 6-19:** situação atual da estrutura. 14/11/2023

Neste trimestre não houve remoção de rejeito ou maciço devido ao período chuvoso impossibilitar o alteamento seguro da pilha noroeste, local para onde vem sendo destinado o rejeito e maciço da Barragem Central.

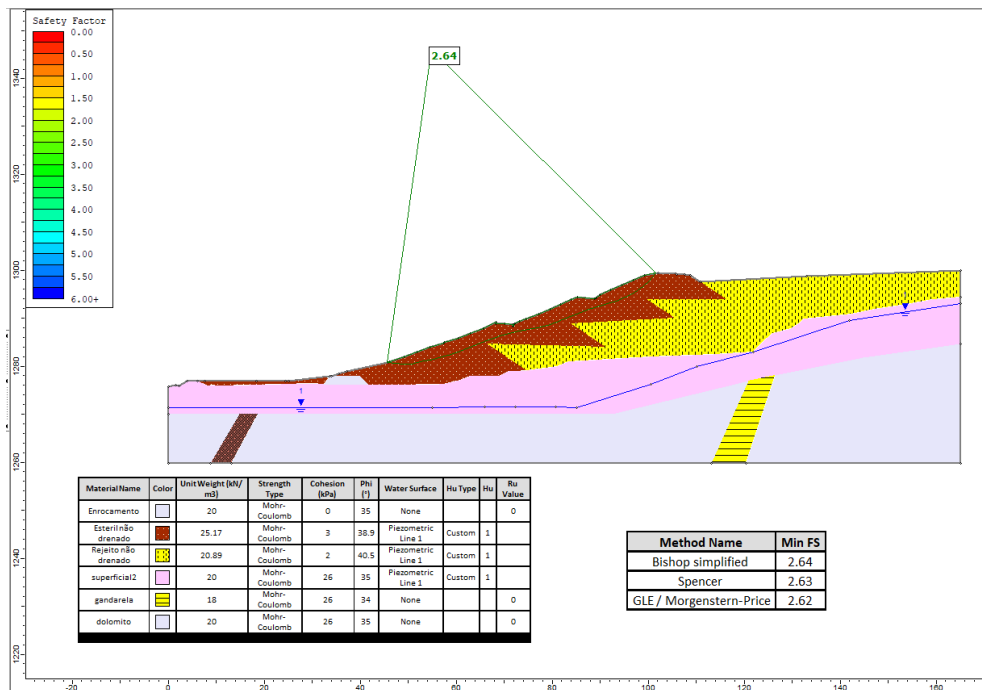
A estrutura apresenta fatores de segurança mínimos acima da norma de estabilidade vigente. As seções assim como os fatores de segurança são apresentados a seguir.

Figura 6-20: Condição não drenada. FS Min: 1,3

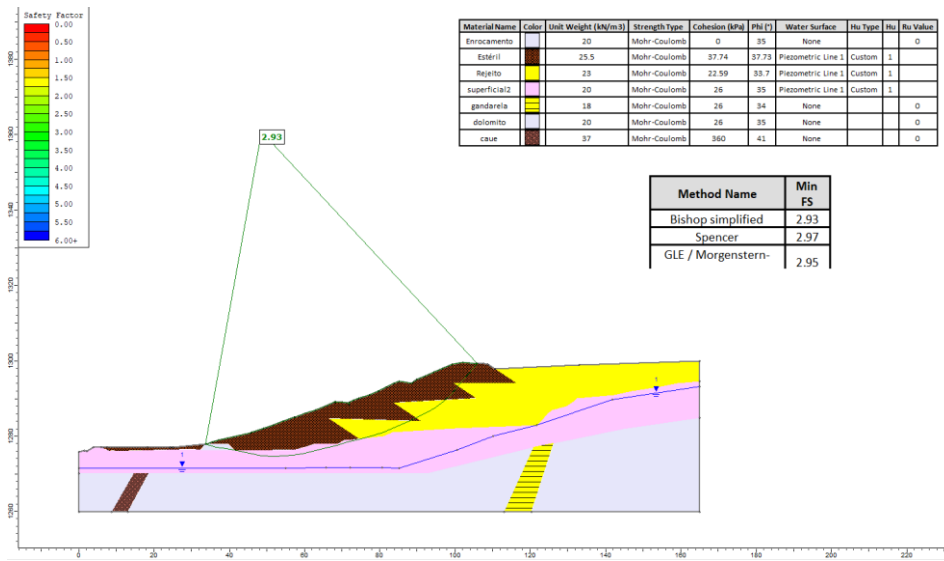
Figura 6-21: Condição drenada FS Min: 1,5

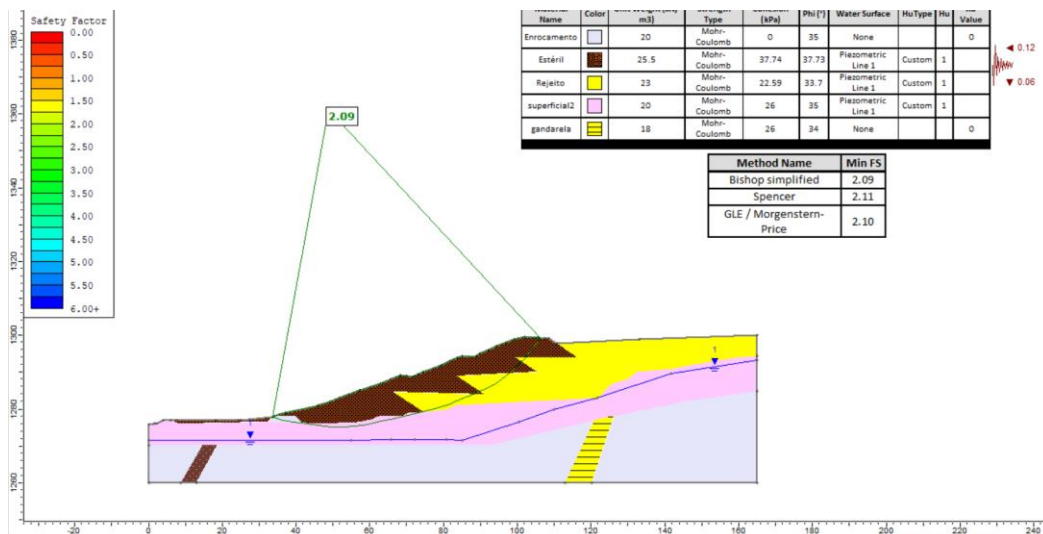
Figura 6-22: Pseudoestático (FS min: 1.10)

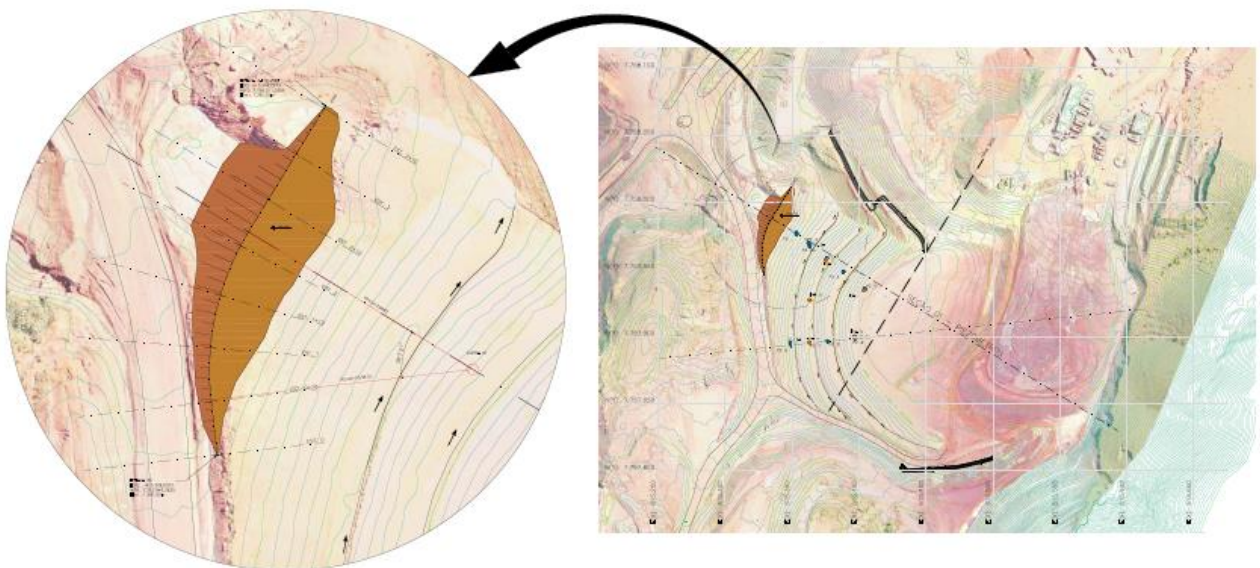
Apesar da estabilidade da estrutura ser garantida durante as obras foi realizado uma obra de reforço no pé da estrutura previamente ao início da remoção da contenção de rejeito. A seguir é apresentada uma figura com o realizado.

**Figura 6-23: Reforço realizado na Barragem Central**

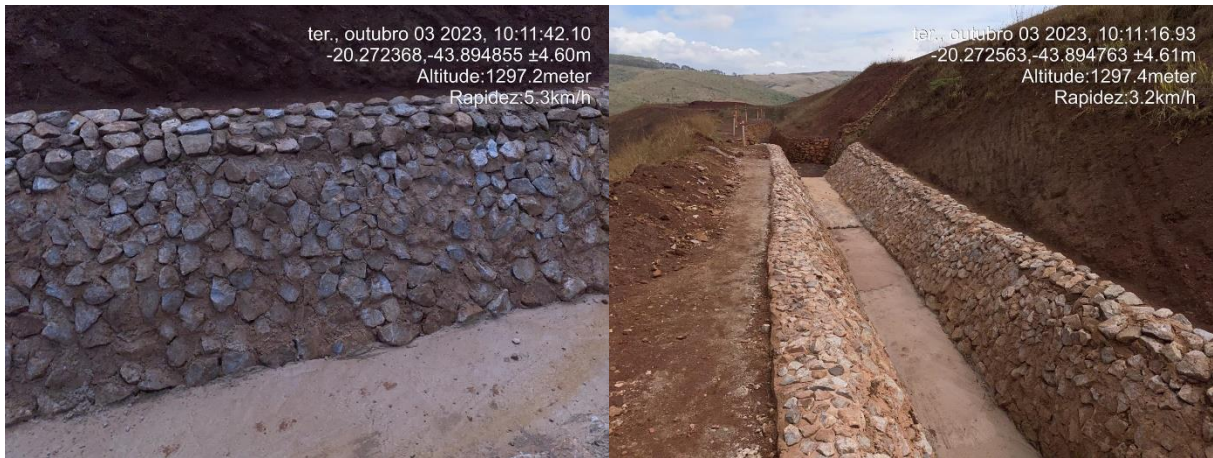
Durante este trimestre removeu-se um nível de alteamento da Barragem Central, o que se fez necessário a implantação de um novo sistema de drenagem superficial. A empresa optou em ser um pouco mais conservadora e executou um extravasor provisório em pedra argamassada que se conecta a uma parte do vertedouro existente a jusante. Além disso, como projetado, o canal de cintura da estrutura de contenção de rejeito supracitada vem sendo estendido a fim de evitar que a água a montante influencie na área de contribuição do reservatório. A seguir fotos comprobatórias.

Figura 6-24: Construção do extravasor temporário em pedra argamassada em período seco.

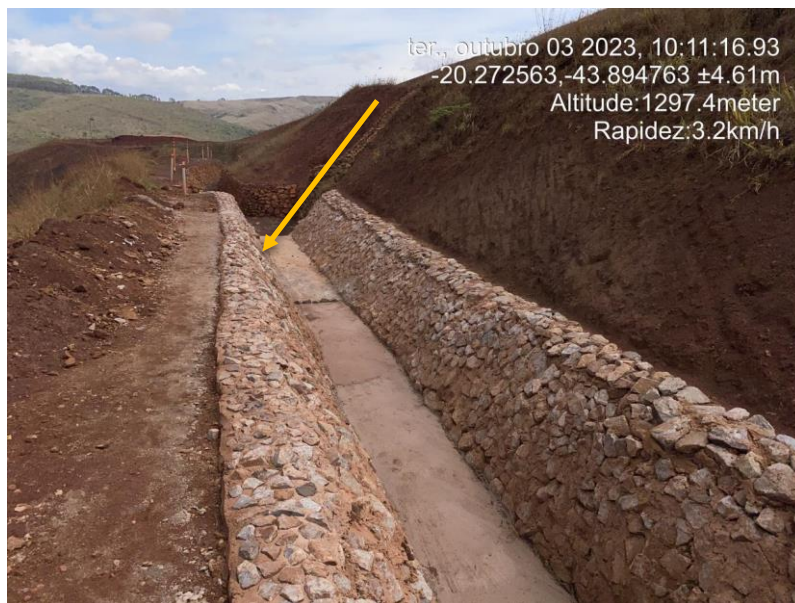
Figura 6-25: Conexão do extravasor existente com o construído (seta alaranjada)

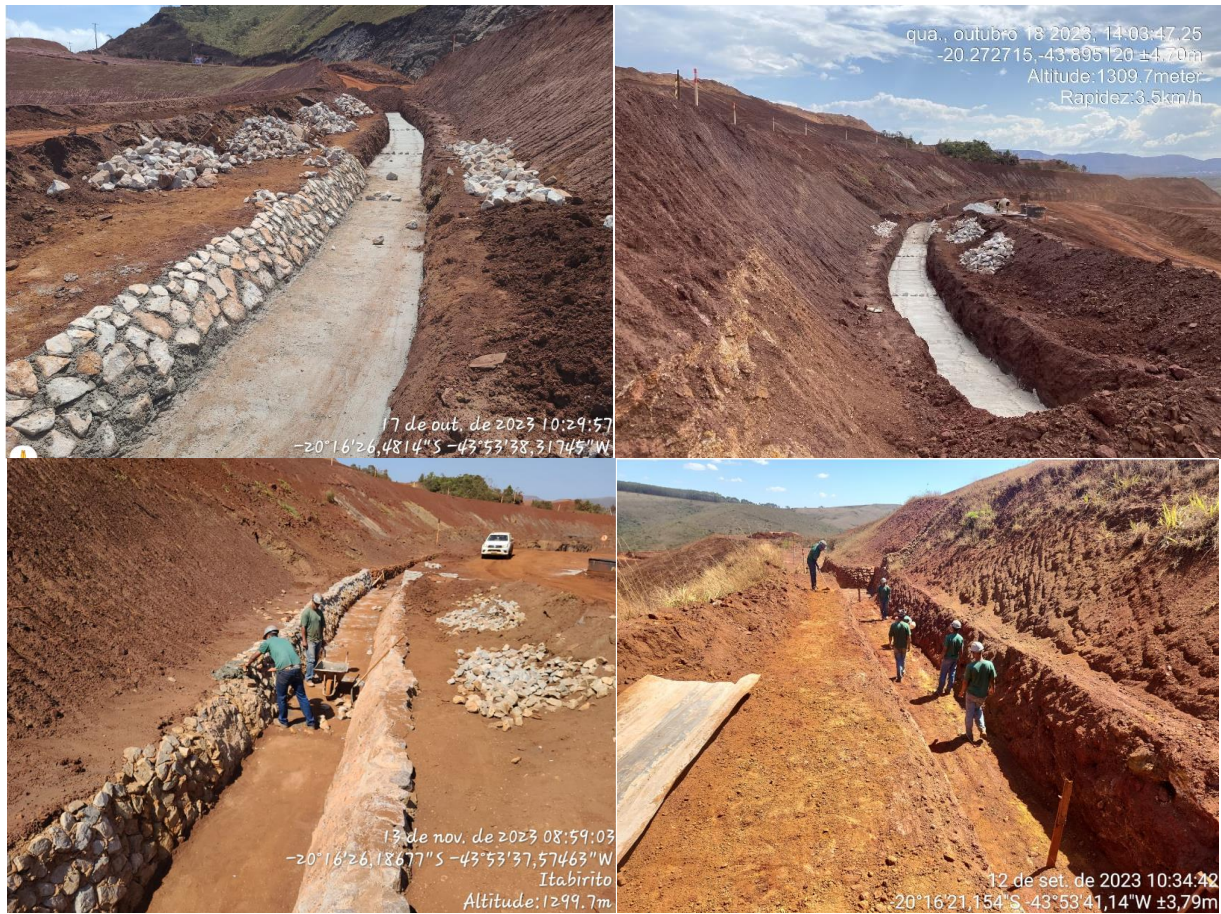
Figura 6-26: Extensão do canal de cintura existente.

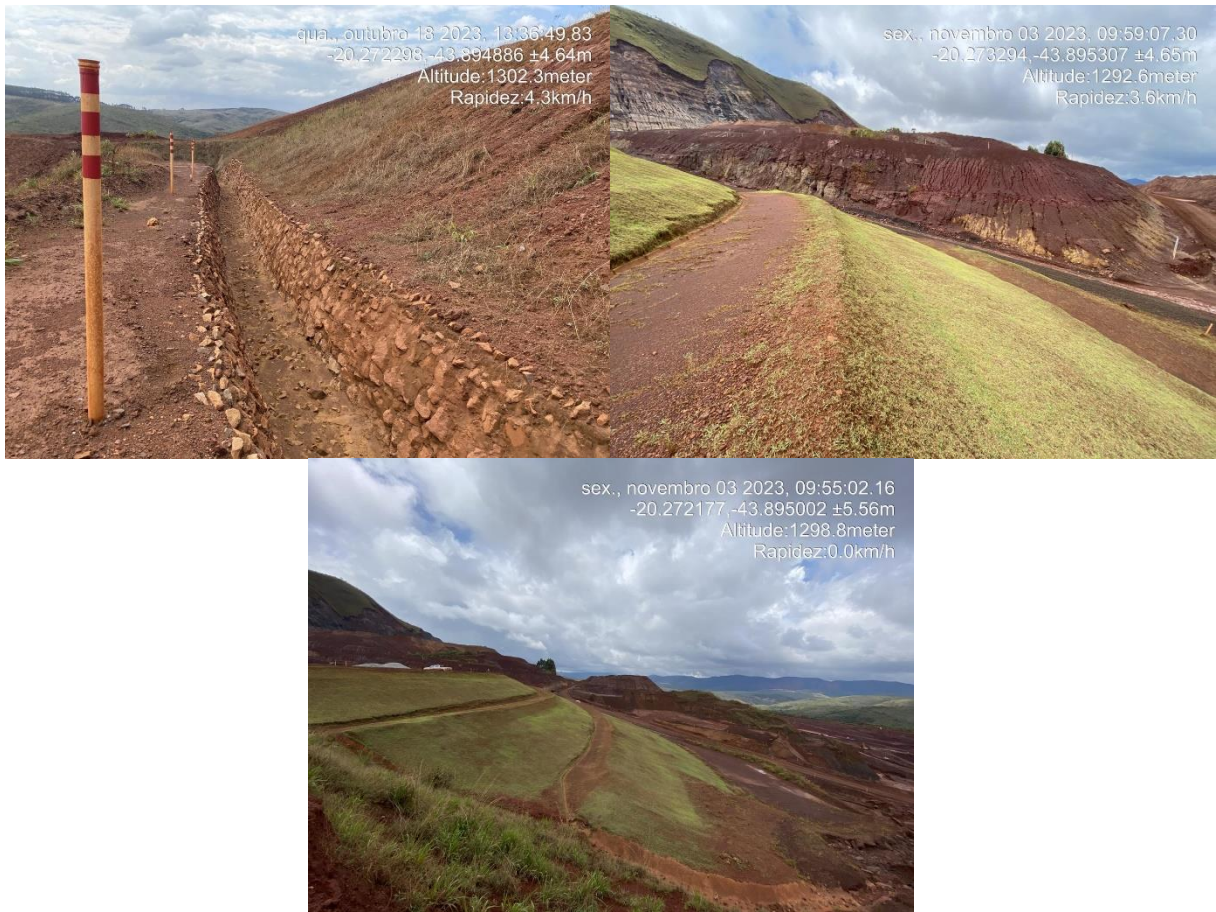
**Figura 6-28:** Barragem Central – condições do maciço e drenagem

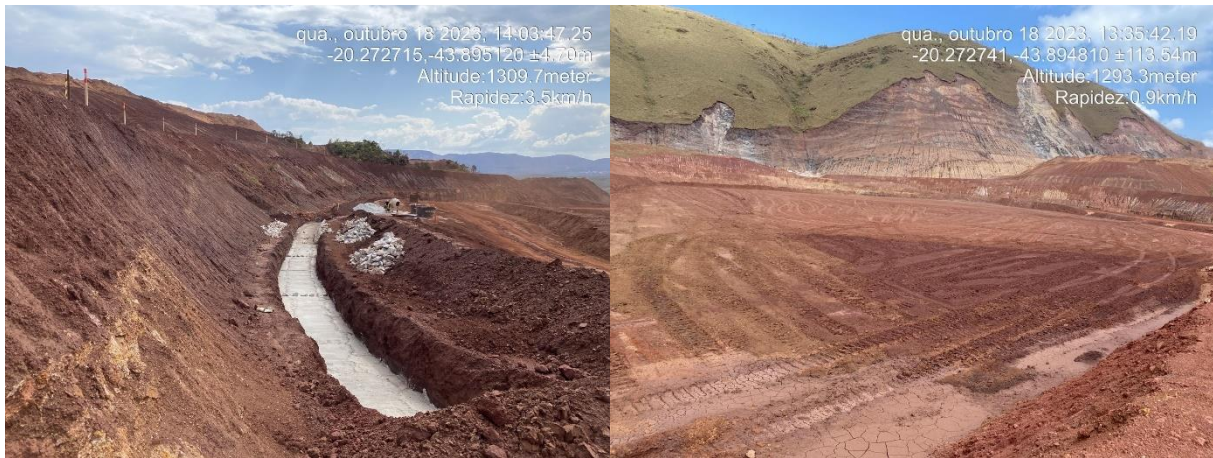
**Figura 6-34: Condição e preparo para o período chuvoso da Barragem Central no trimestre**

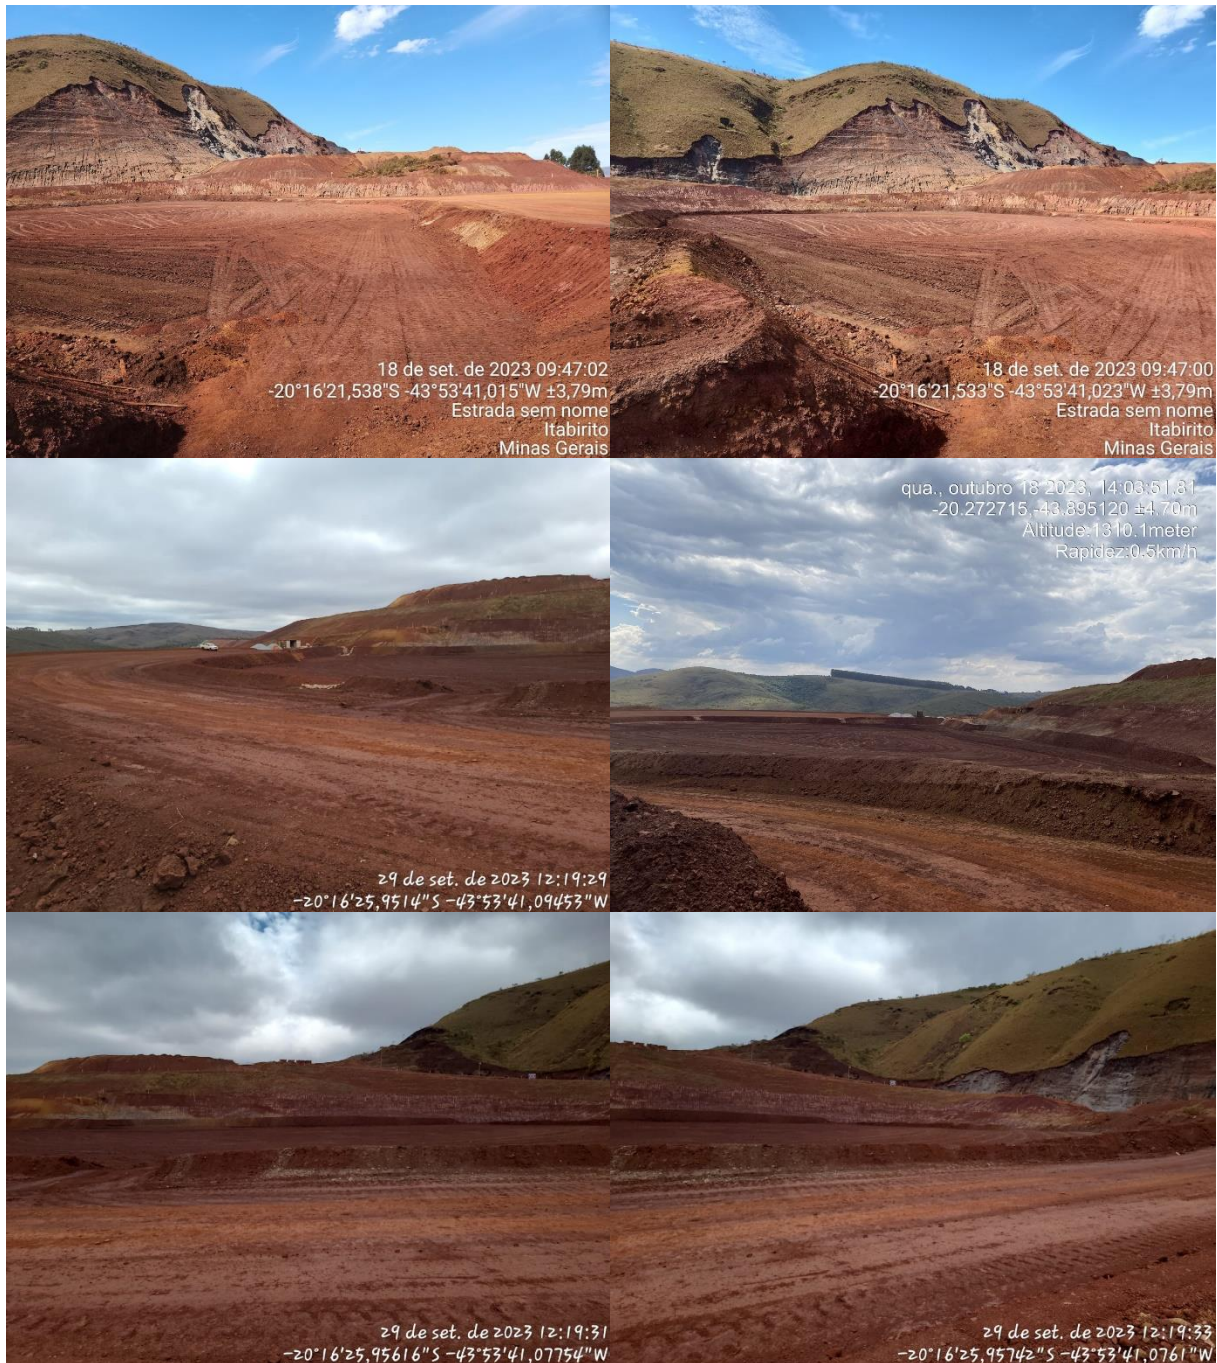
**Figura 6-51: Reservatório da barragem Central no trimestre**
