ATENDIMENTO AO TERMO DE COMPROMISSO

*“RELATÓRIO TÉCNICO TRIMESTRAL DO AVANÇO  
DO PROCESSO DE DESCOMISSIONAMENTO DA  
BARRAGEM CENTRAL “*

ITABIRITO –FEVEREIRO DE 2024

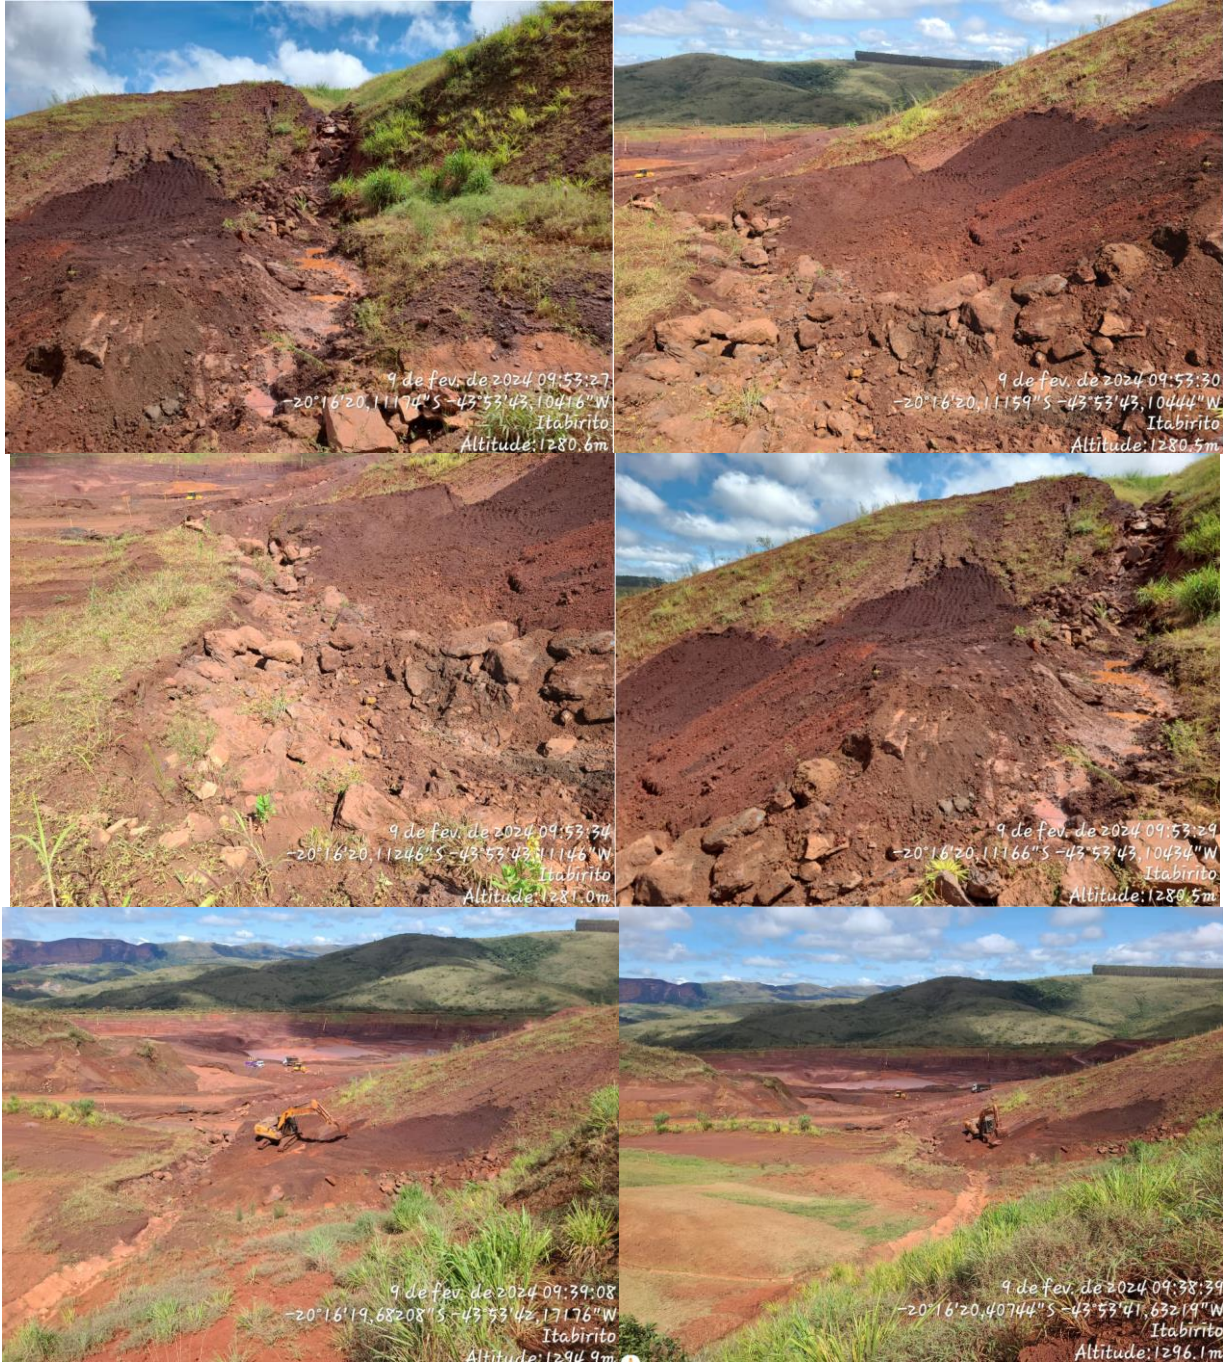
Figura 5-4: Melhoria no sistema de drenagem da Estrutura e correções de erosões na ombreira direita da estrutura.

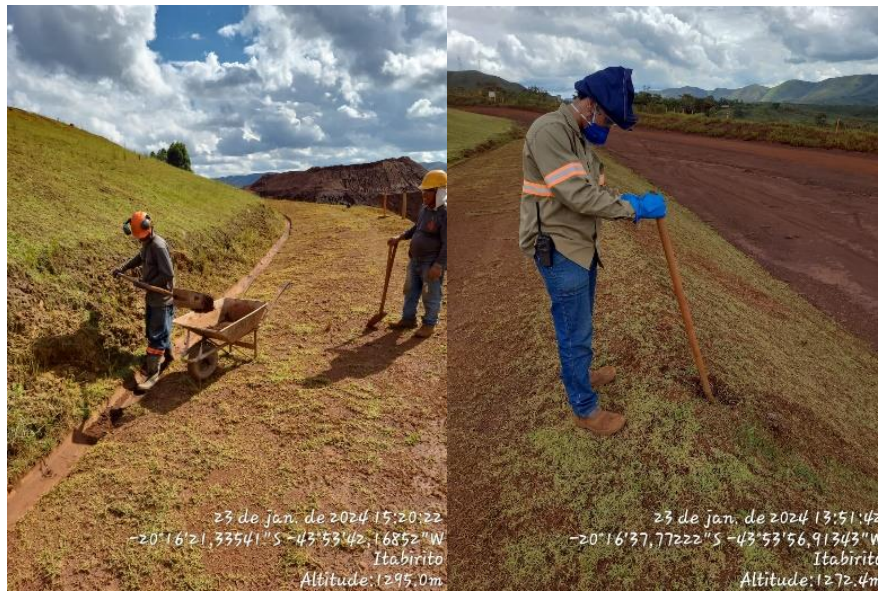
**Figura 5-5:** algumas das manutenções realizadas na Barragem Central neste trimestre.

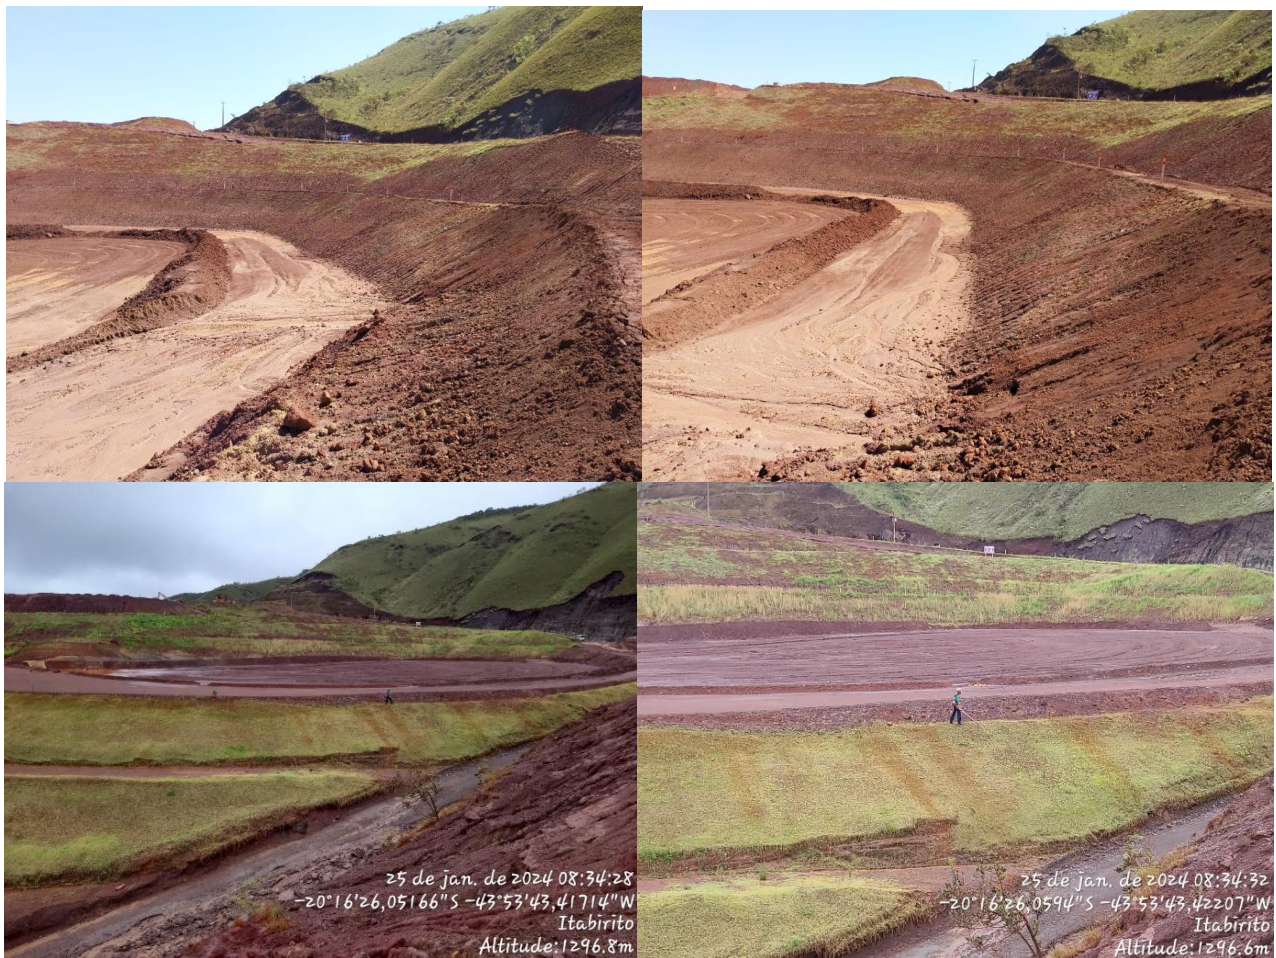
**Figura 6-1:** Plantio de vegetação no talude remanescente na Barragem Central. As duas primeiras fotos indicam o reservatório no início do plantio e as duas últimas fotos a atual situação da vegetação no talude remanescente.

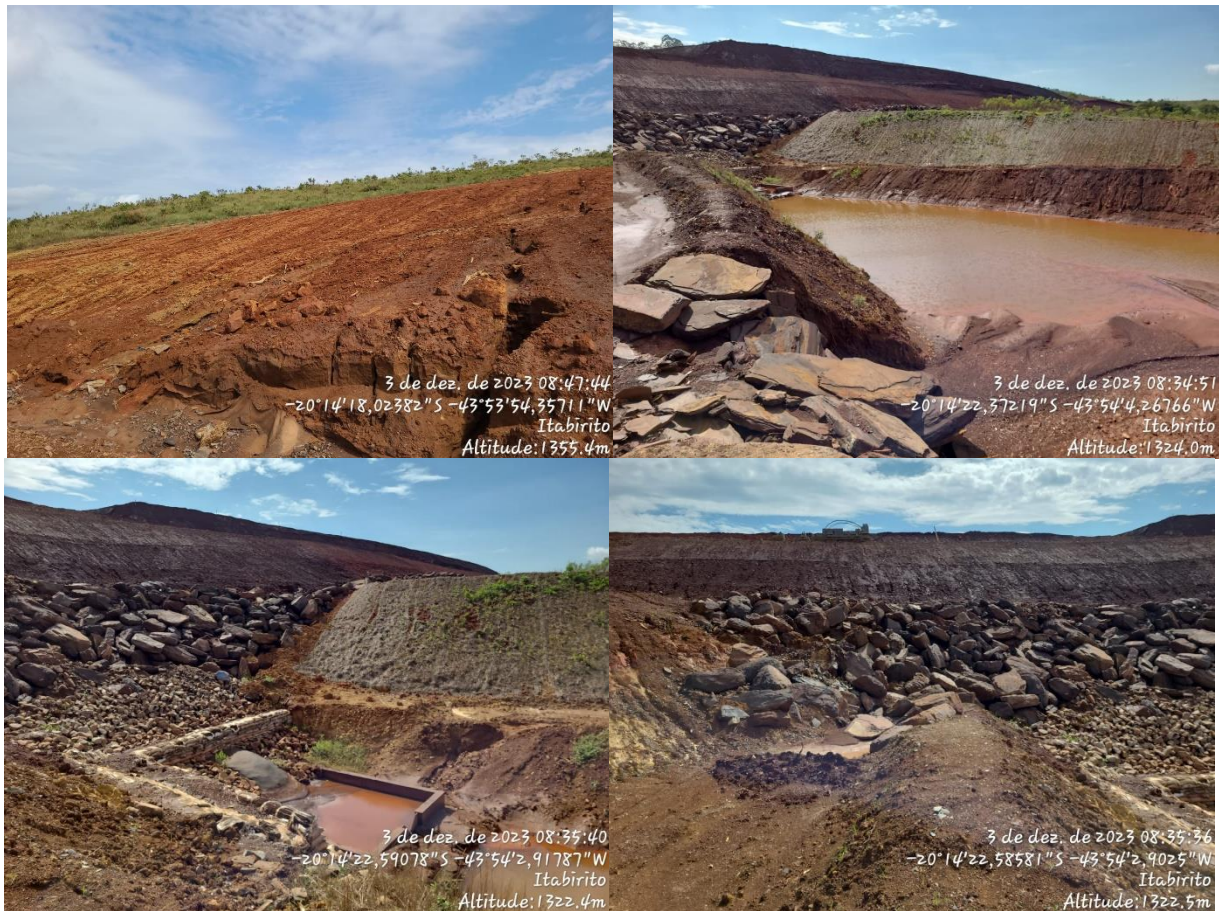
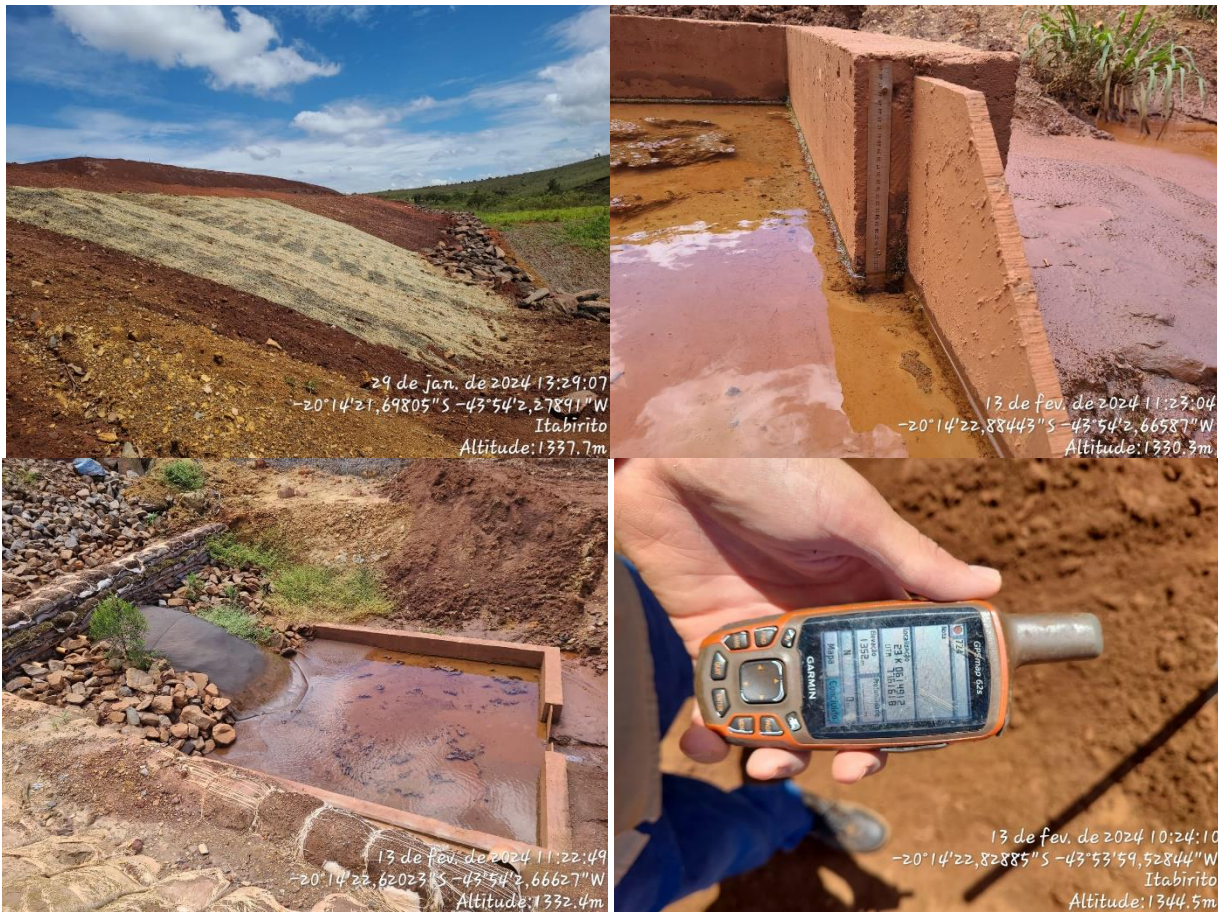
Figura 6-9: Pilha Noroeste – inspeção diária

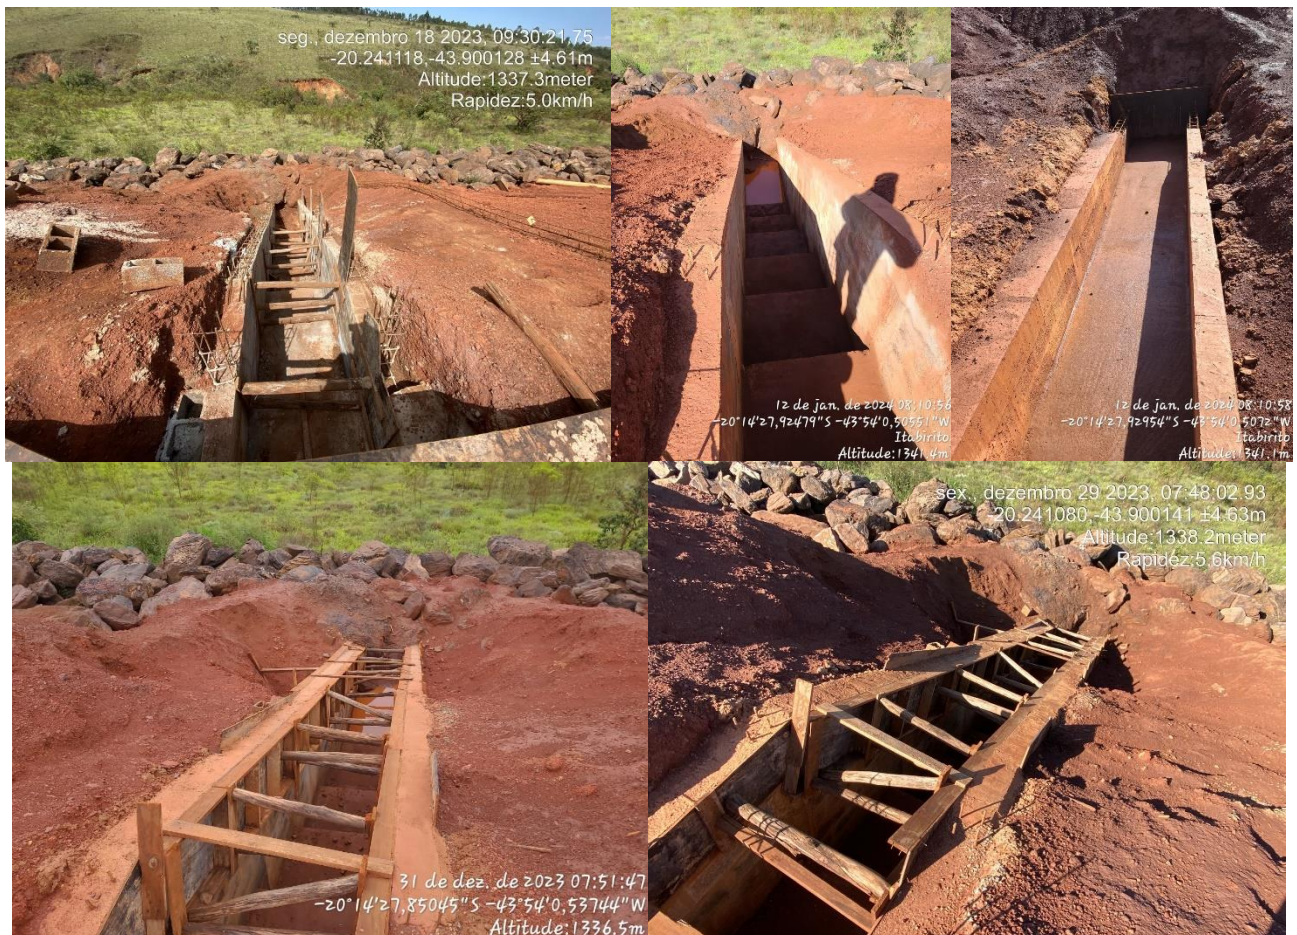
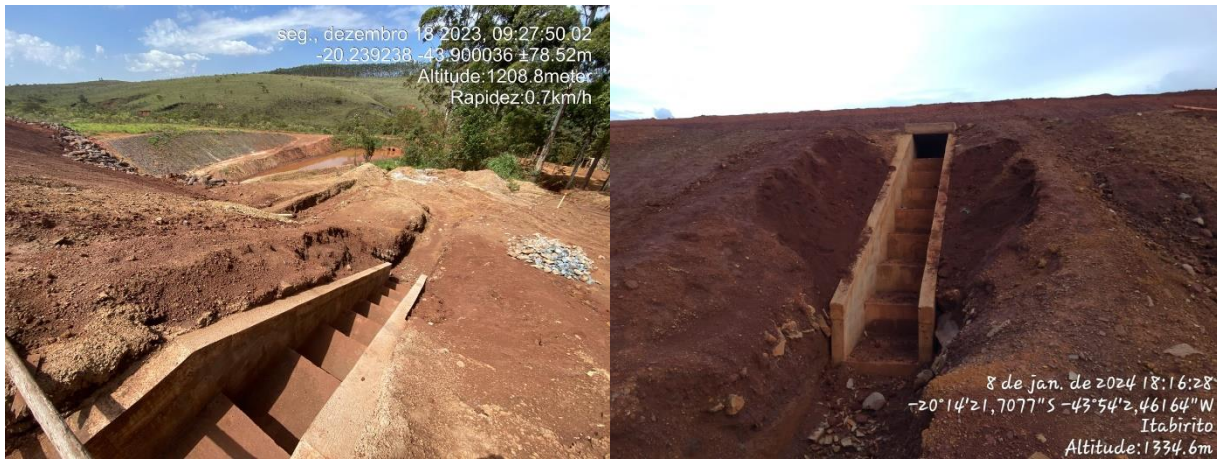
Durante o período referente a elaboração deste relatório não houve nenhuma anormalidade. A seguir é apresentado algumas fotos comprobatórias deste item.

Figura 6-10: Implantação e finalização da escada de descida de água

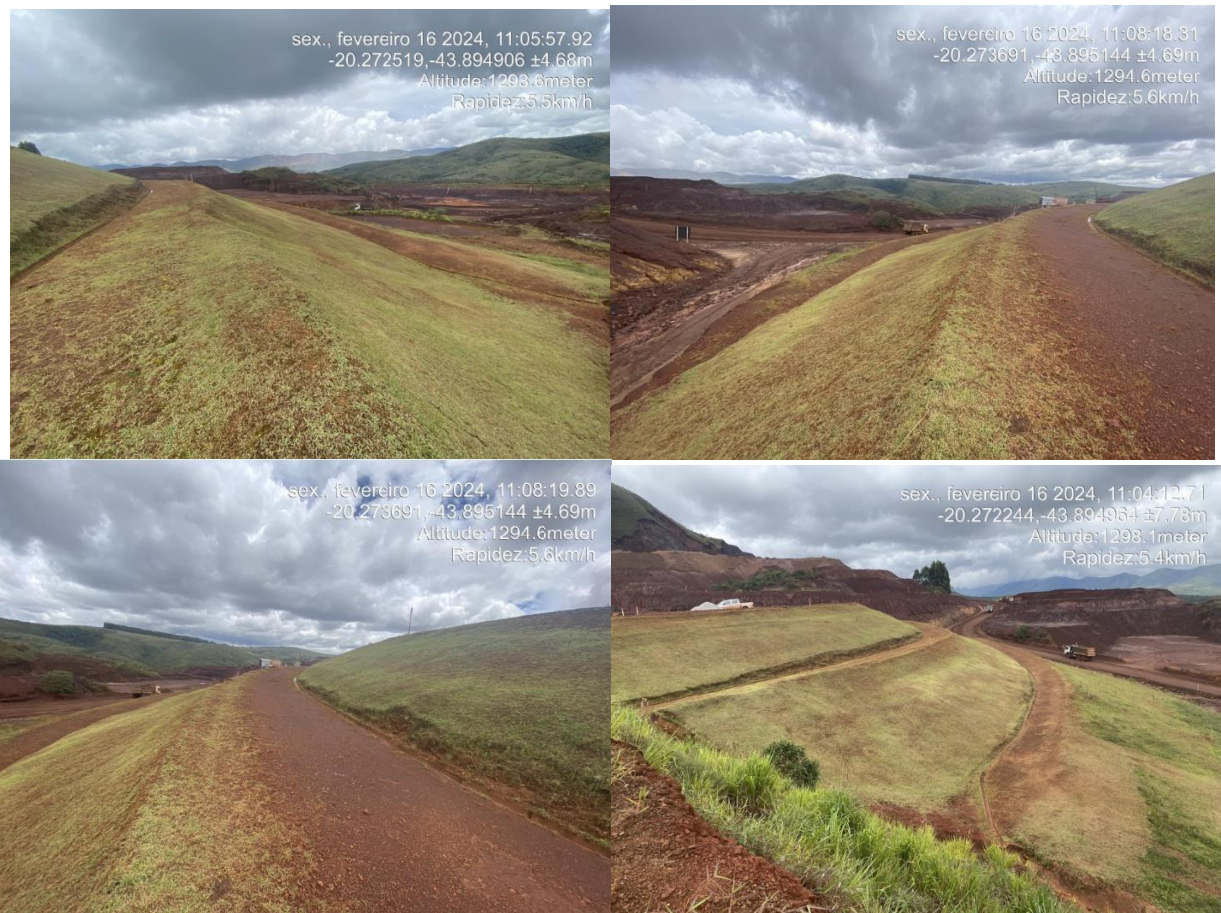
Devido ao período chuvoso a empresa optou em priorizar as medidas de direcionamento de água e paralisar a remoção da estrutura até o período seco. Assim, a retomada do processo ocorrerá em abril de 2024.

**Figura 6-19:** Situação atual da estrutura. 15/02/2024

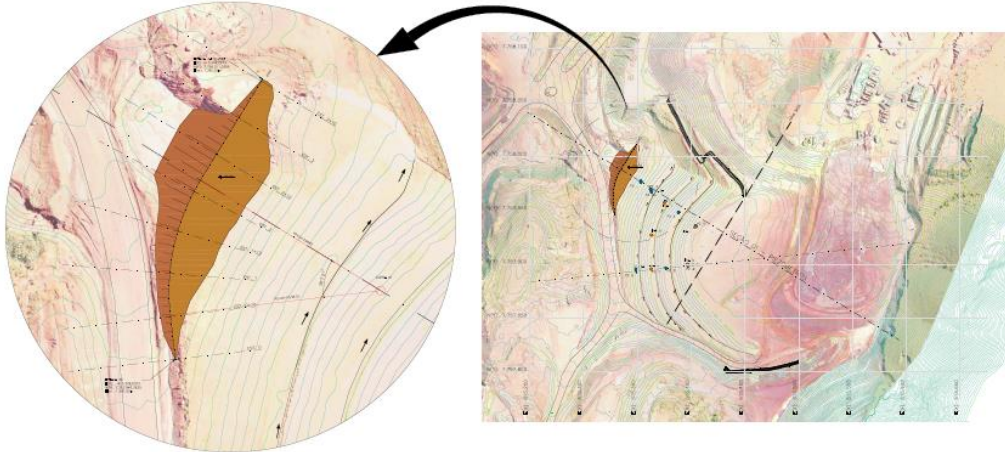
Apesar da estabilidade da estrutura ser garantida durante as obras foi realizado uma obra de reforço no pé da estrutura previamente ao início da remoção da contenção de rejeito. A seguir é apresentada uma figura com o realizado.

**Figura 6-23: Reforço realizado na Barragem Central**

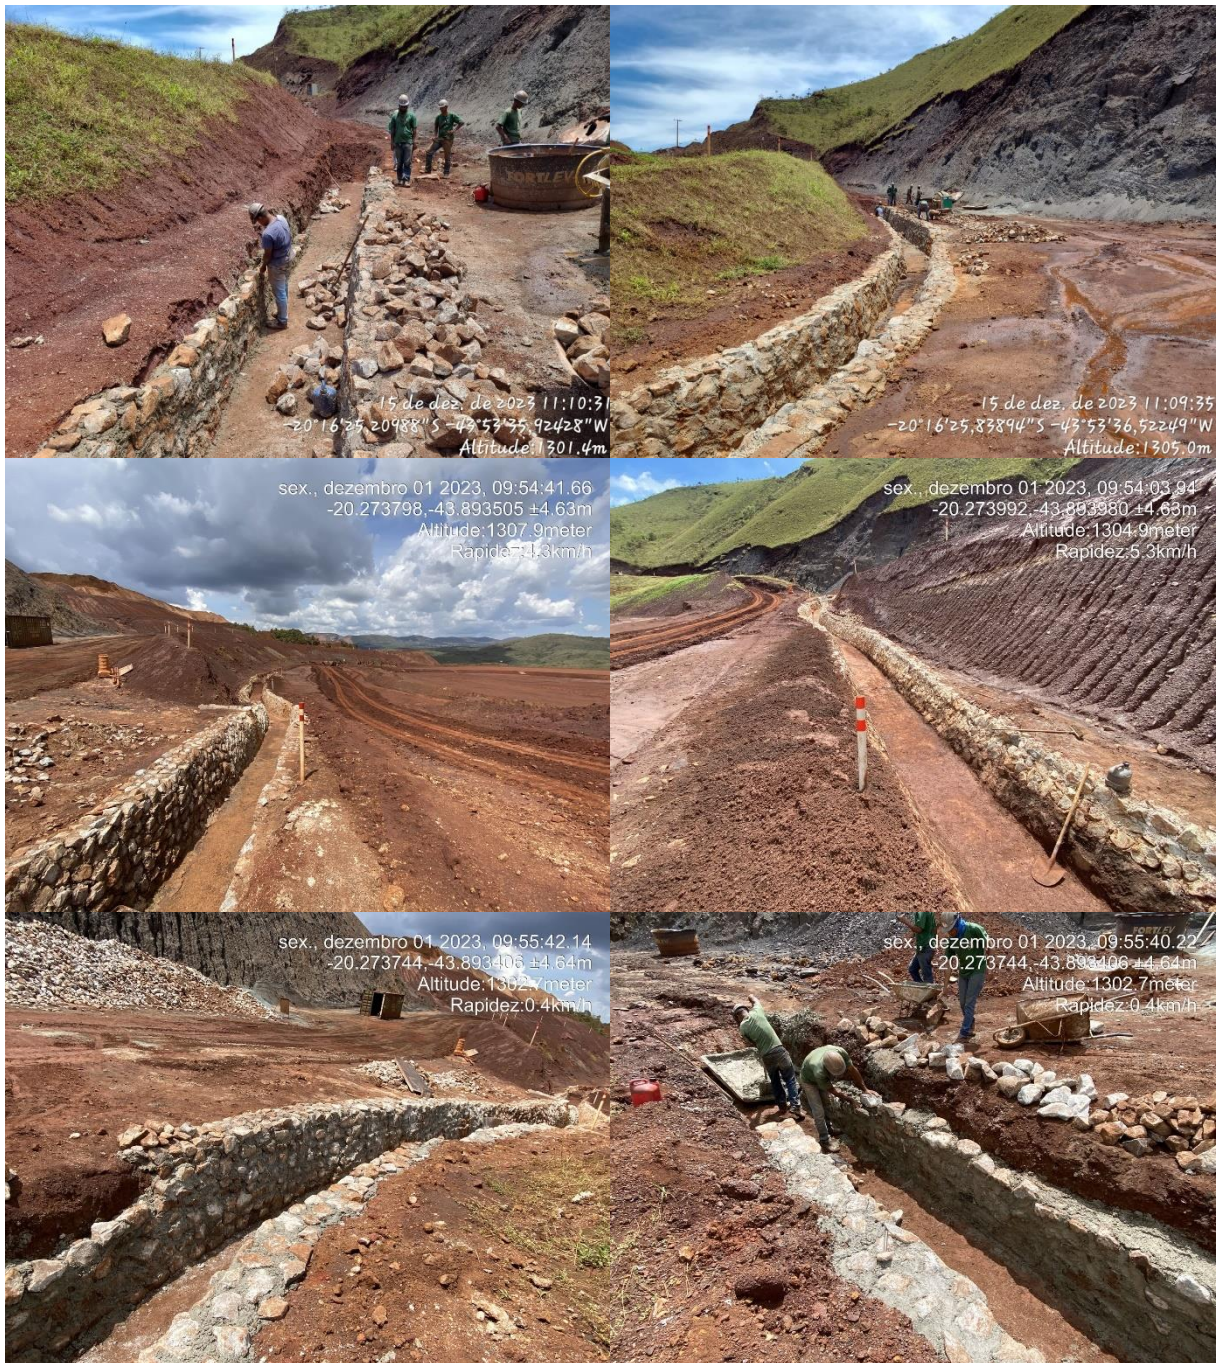
Figura 6-25: Extensão do canal de cintura.

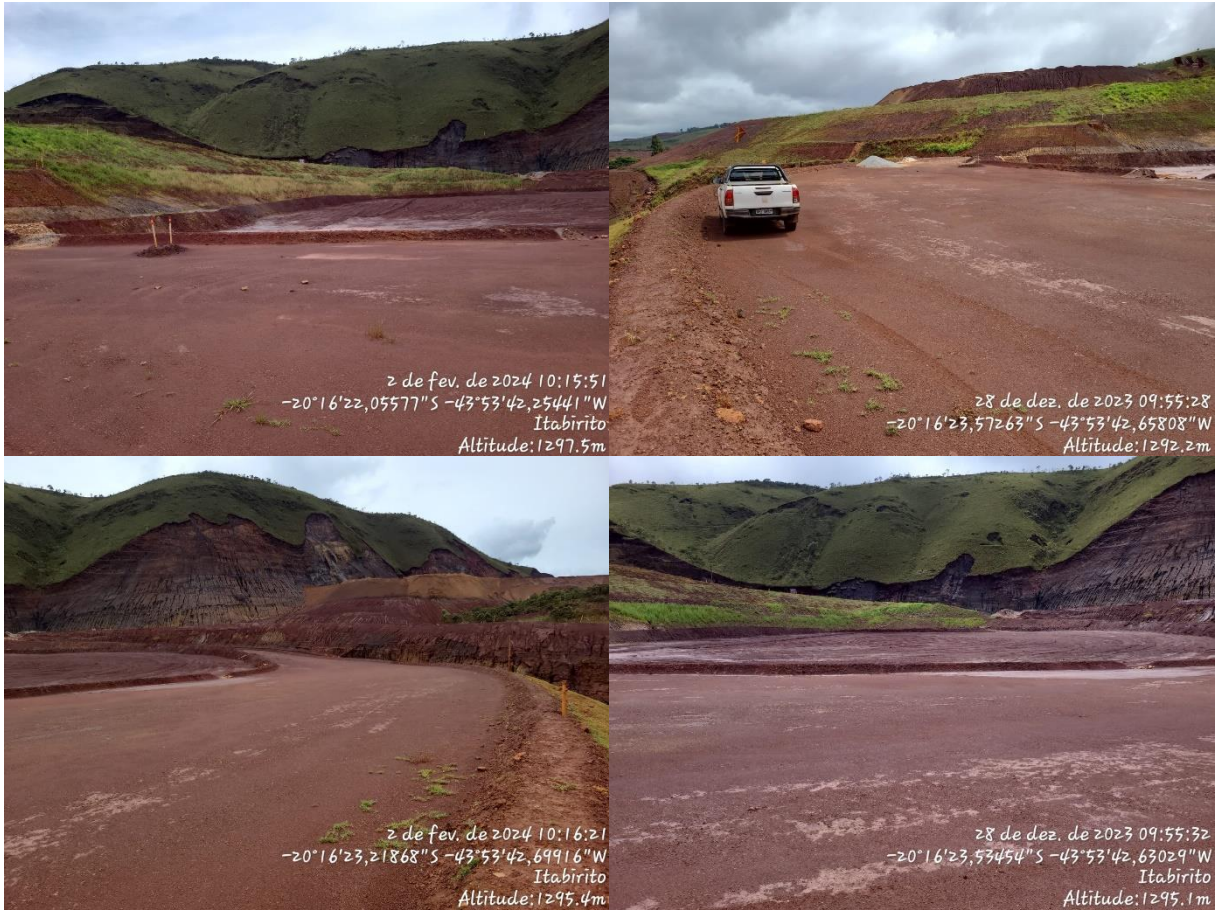
Figura 6-26: Fotografias do reservatório da Barragem Central

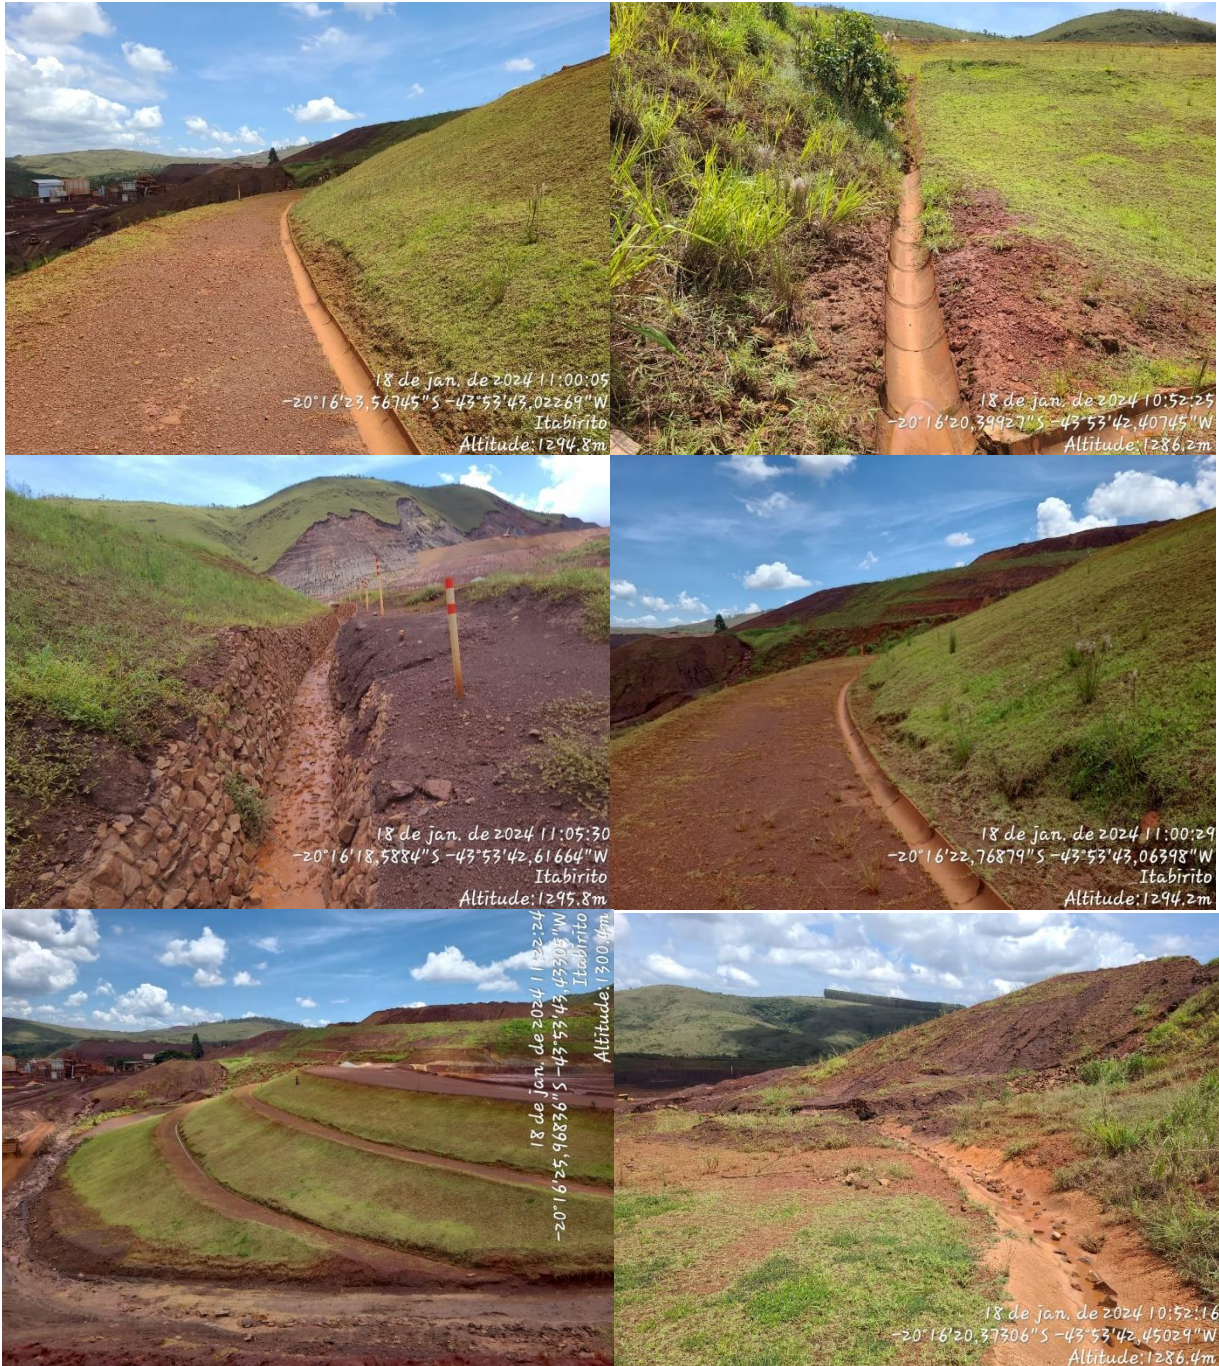
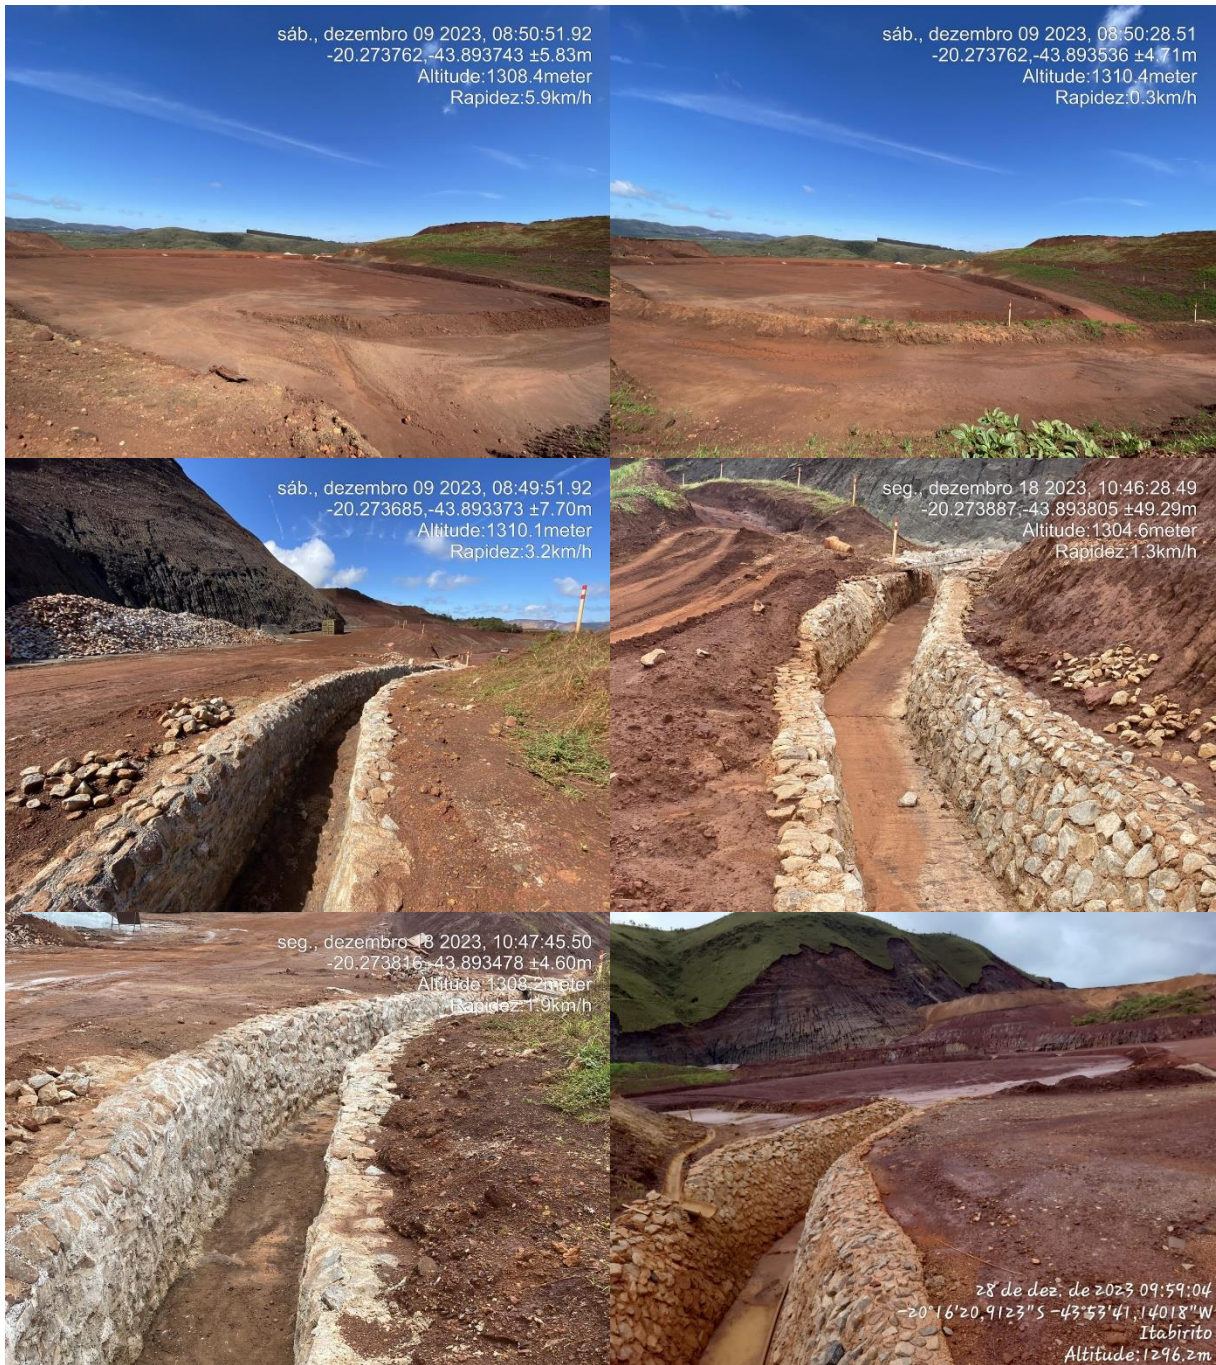
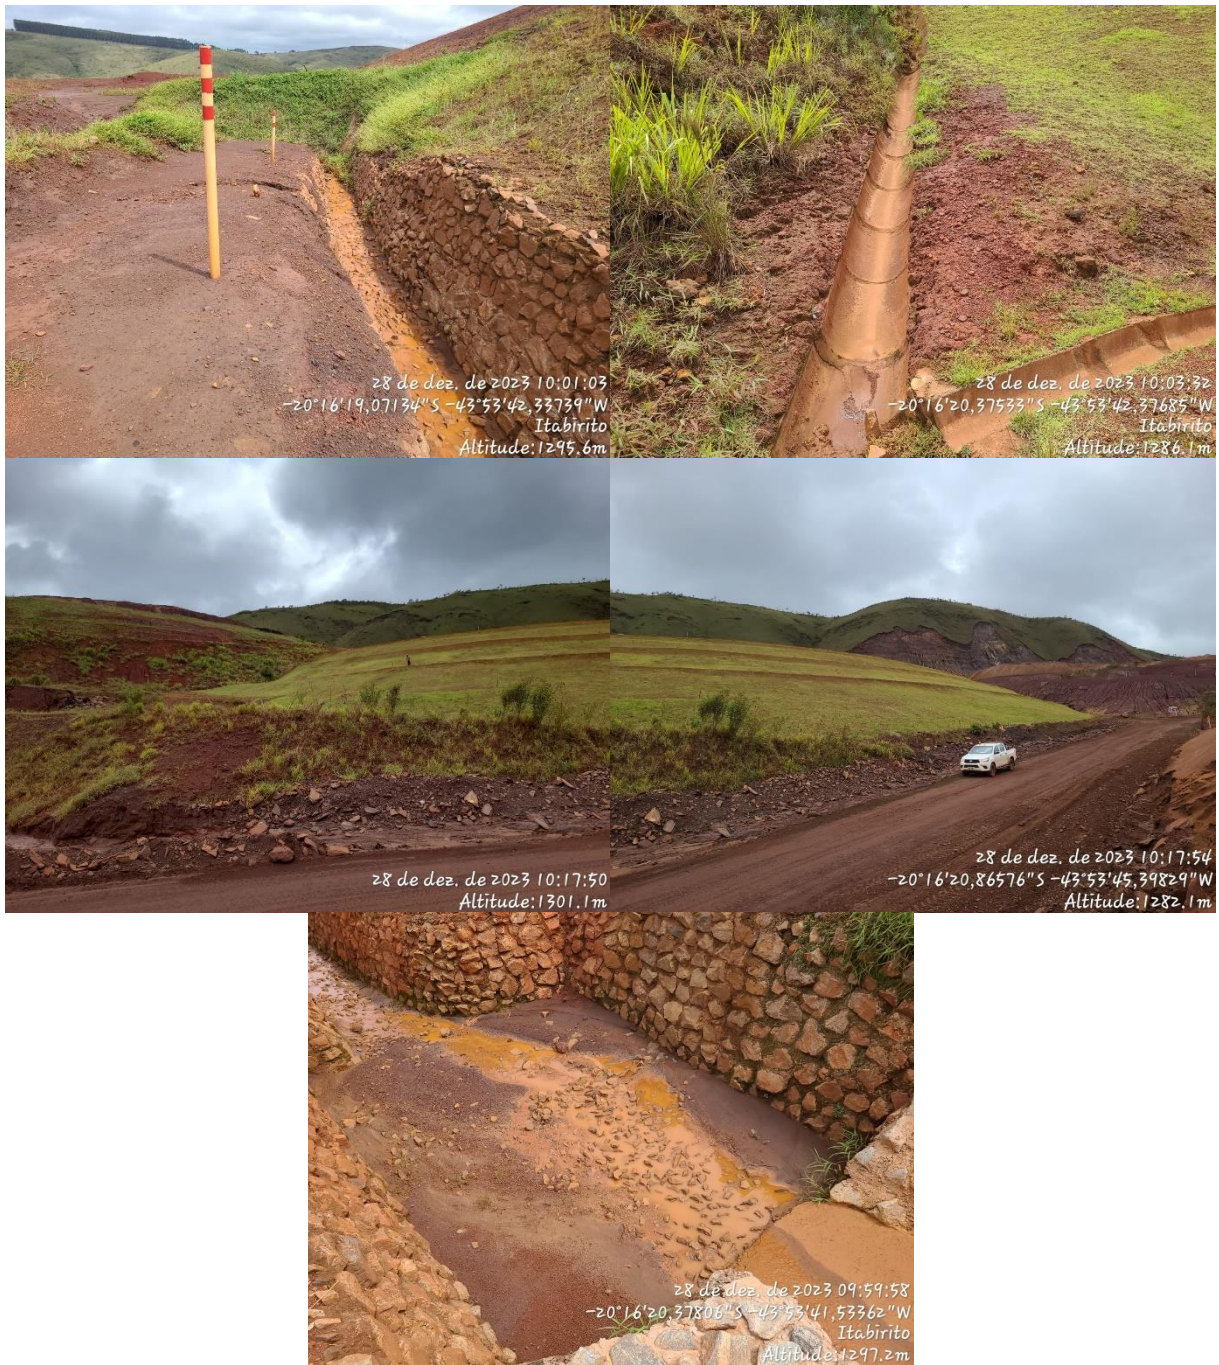
**Figura 6-27:** Barragem Central – condições do maciço e drenagem

Nenhuma anomalia foi identificada neste período e apenas ações de manutenções periódicas foram realizadas.

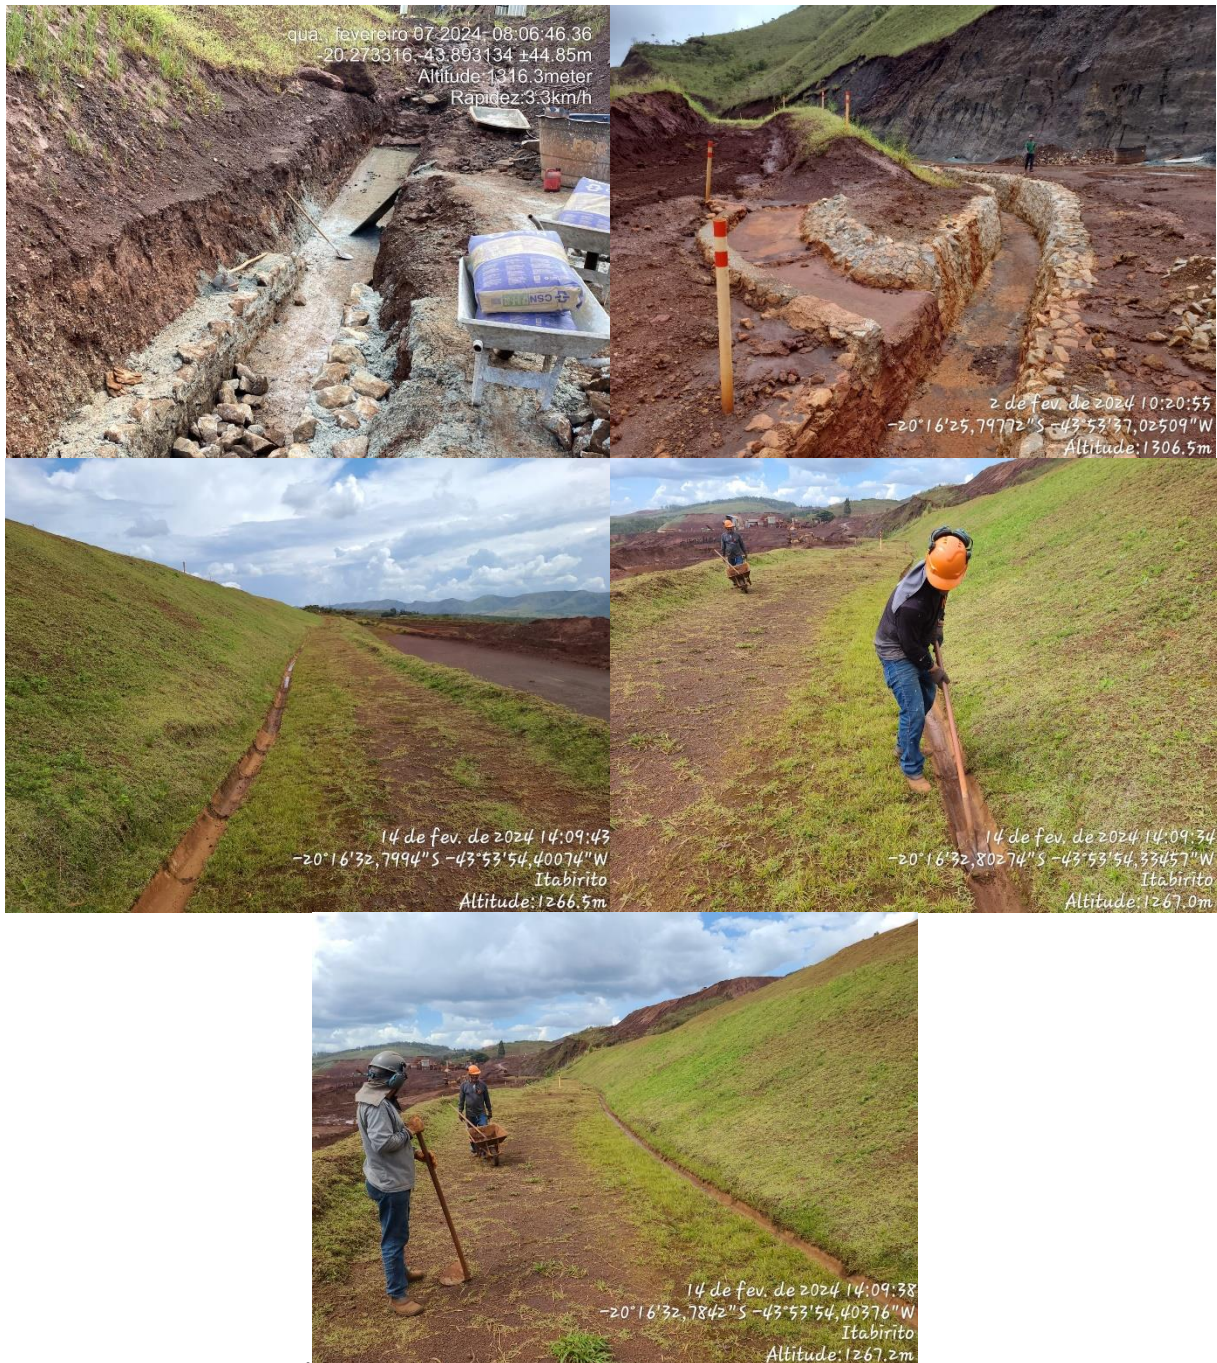
Figura 6-28: Condição no período chuvoso da Barragem Central no trimestre

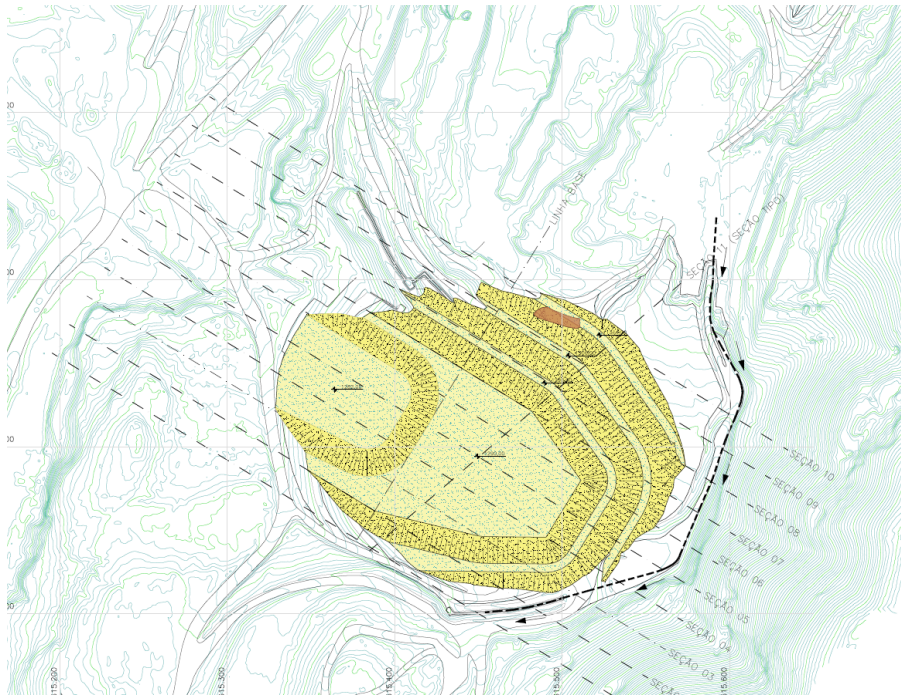
**Figura 6-41:** Canal de cintura ampliado ao longo que se avançará o processo de remoção da estrutura

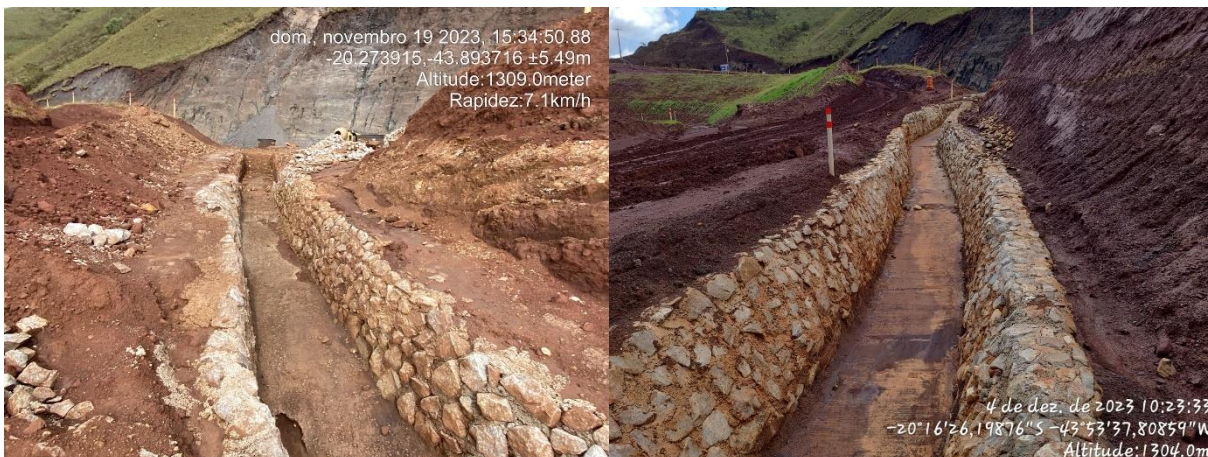
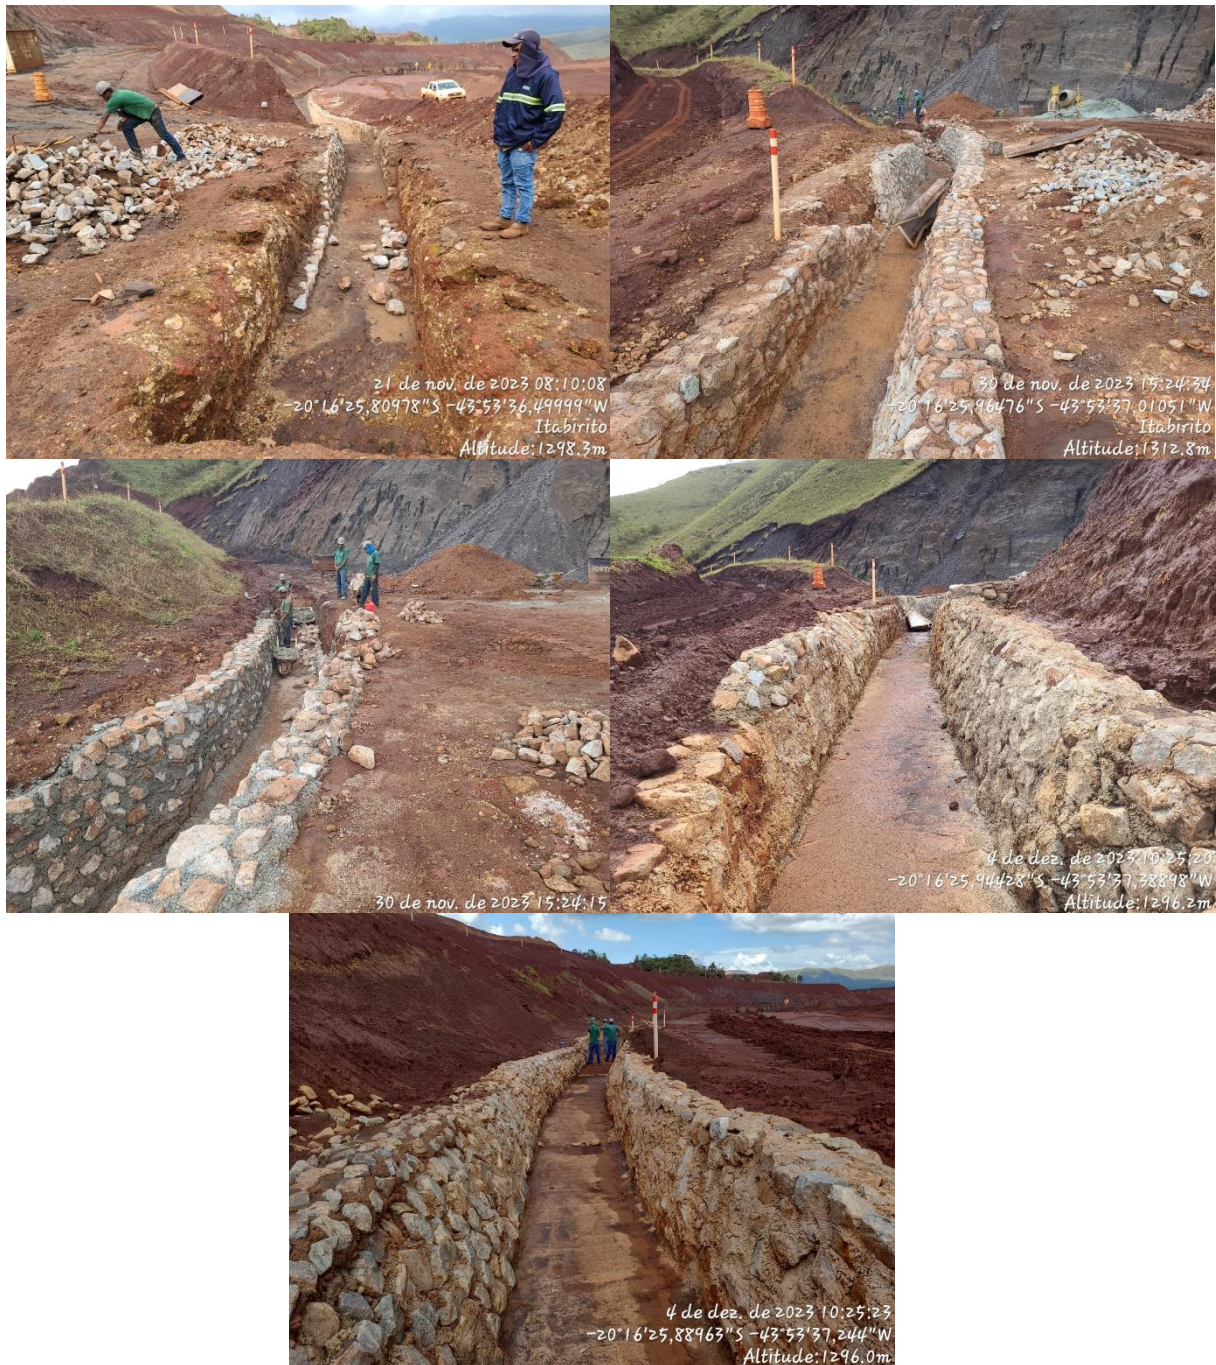
Conforme estabelecido no projeto de descaracterização a Barragem Central teve seu canal de cintura ampliado. Essa obra torna-se necessária devido a remoção da elevação superior da deposição (reservatório) à montante que desviava a água pluviométrica que escoava de área contigua. Desse modo, com a ampliação do canal de cintura a estrutura continuará a não sofrer influência da bacia de contribuição a montante.

Figura 6-42: Canal de cintura sendo ampliado na barragem grotá.
