ATENDIMENTO AO TERMO  
DE COMPROMISSO  
RELATÓRIO TRIMESTRAL

*“RELATÓRIO TÉCNICO  
TRIMESTRAL DO AVANÇO DO  
PROCESSO DE  
DESCOMISSIONAMENTO DA  
BARRAGEM AREDES “*

ITABIRITO – AGOSTO DE 2023

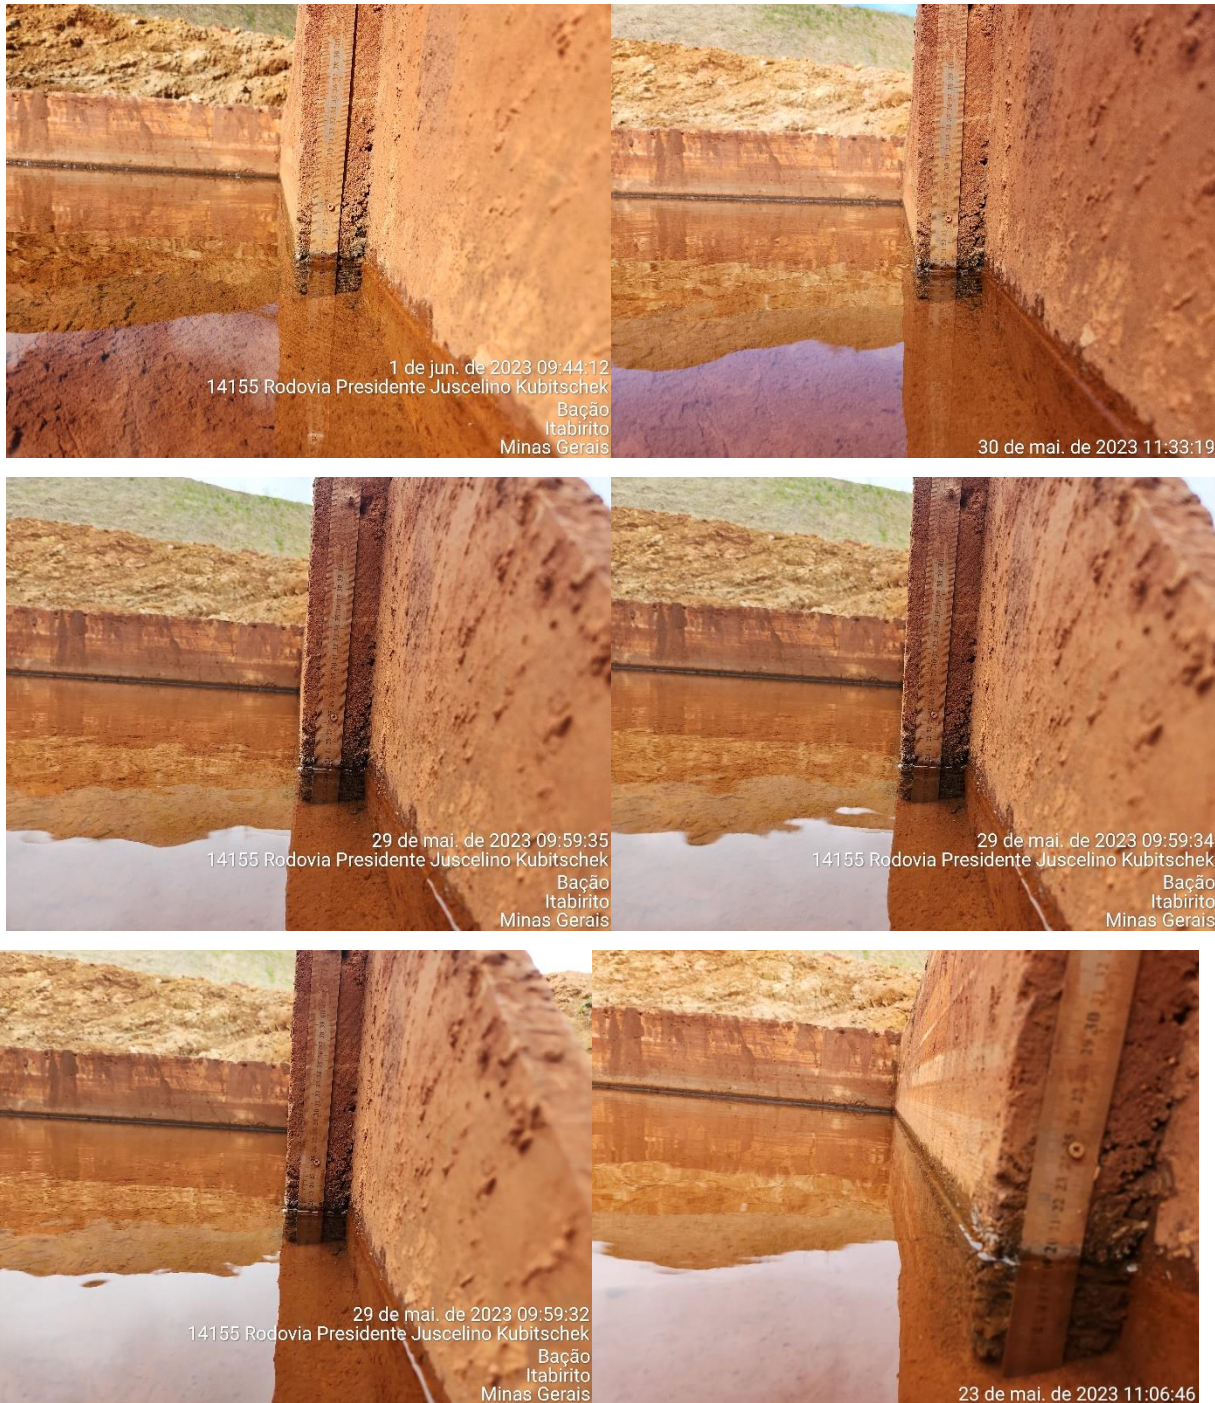
Figura 6-6: Monitoramento da vazão da drenagem interna da pilha noroeste

Desse modo, o monitoramento da vazão proveniente do dreno de fundo mostrou a eficiência do mesmo, não indicando colmatação ou erosão interna.

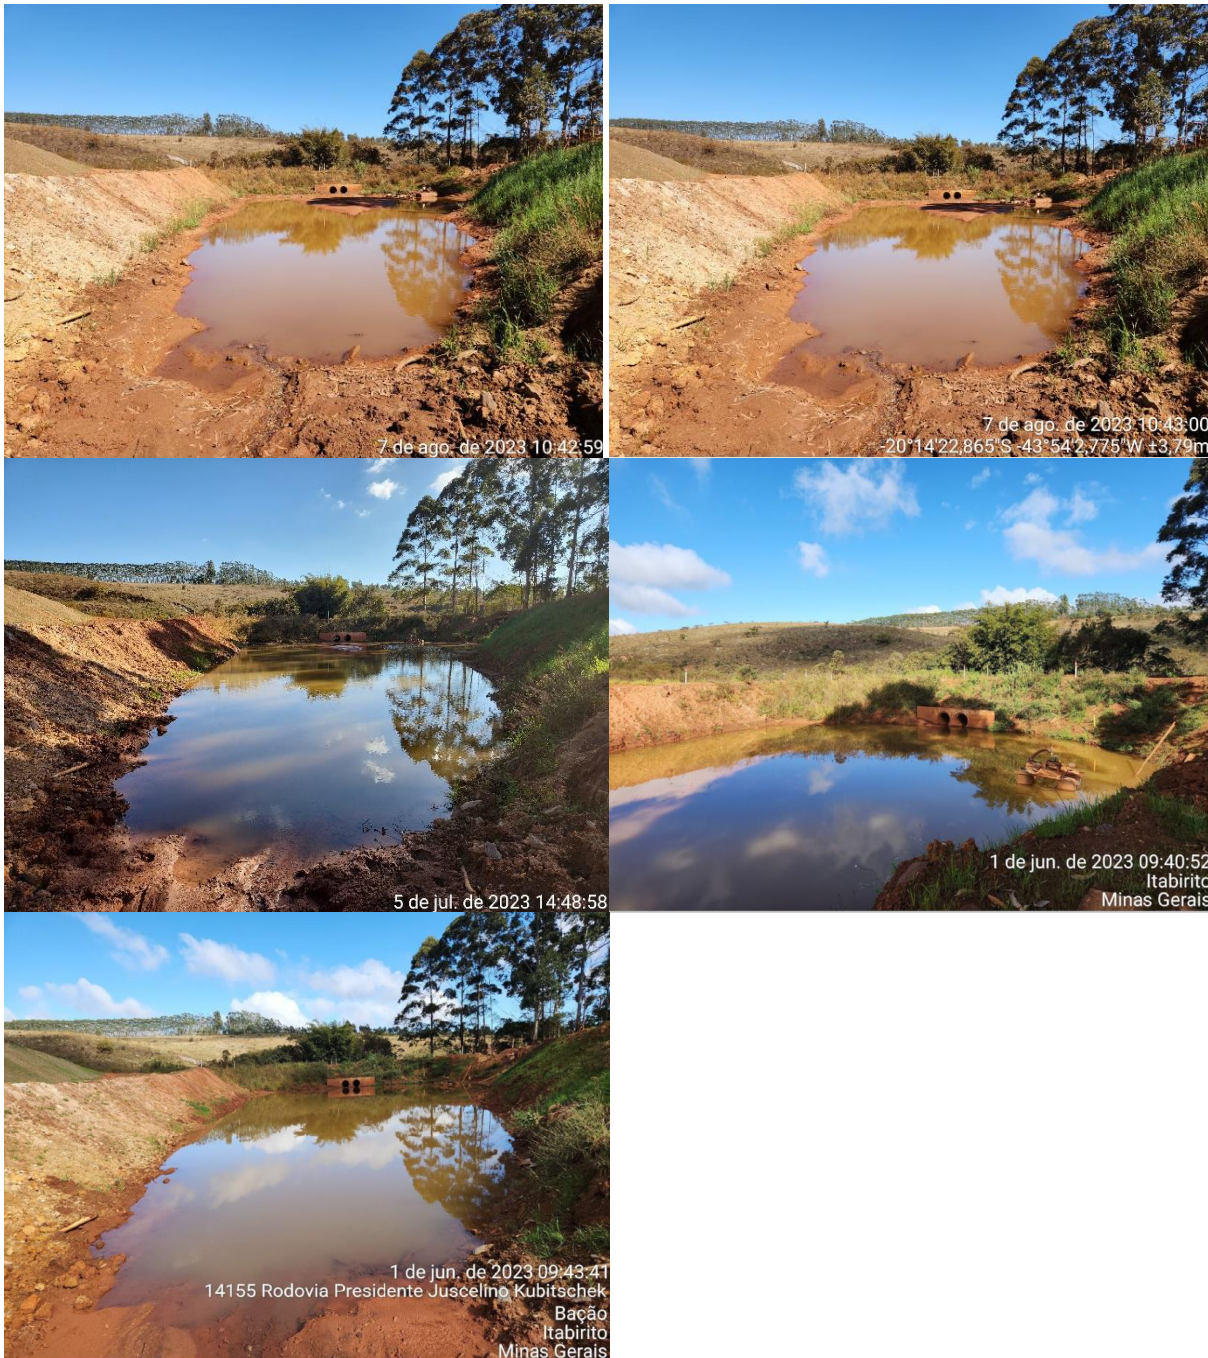
O *sump* (bacia de contenção de sedimentos) encontra-se desassoreado e esse processo de limpeza ocorre sempre que necessário. Ressalta-se que a água retida na estrutura supramencionada provem da chuva e é retirada para aspersão nas vias, conforme outorga autorizativa.

**Figura 6-7: sump da pilha noroeste.**

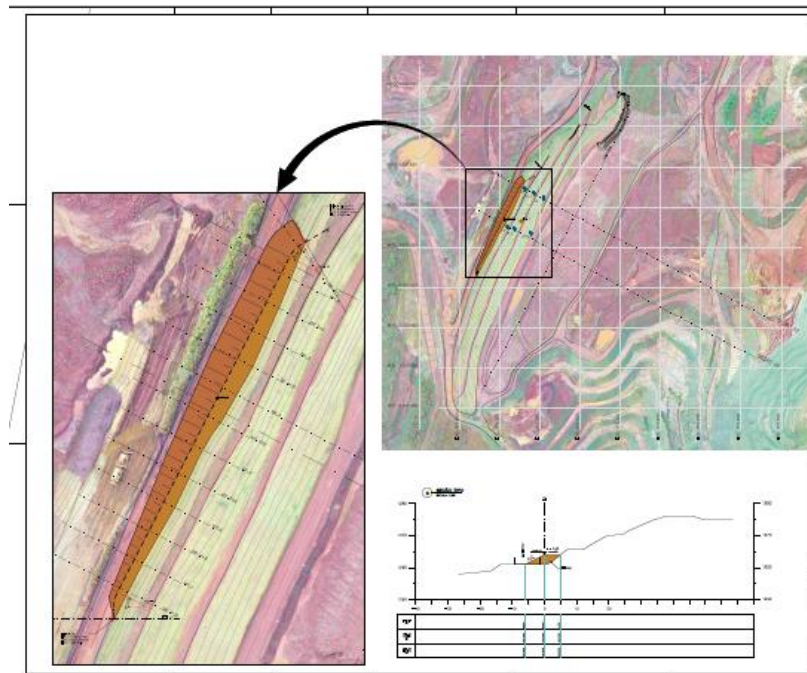
Apesar da estabilidade da estrutura ser garantida durante as obras foi realizado uma obra de reforço no pé da estrutura previamente ao início da remoção da contenção de rejeito. A seguir é apresentada uma figura com o realizado.

**Figura 6-21:** Reforço realizado na Barragem Aredes

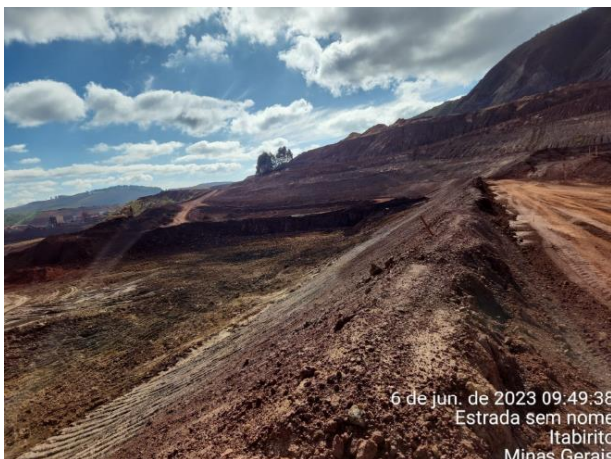
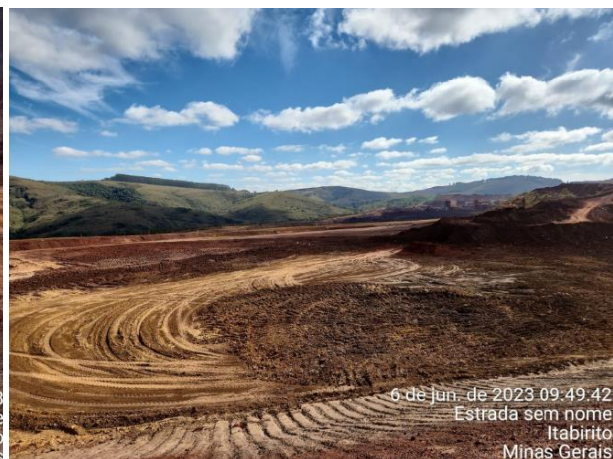
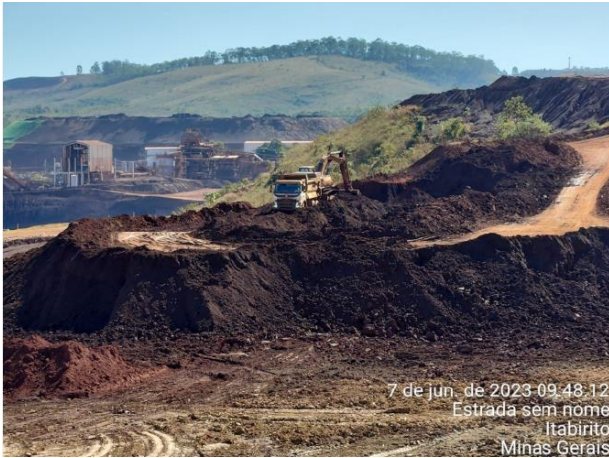
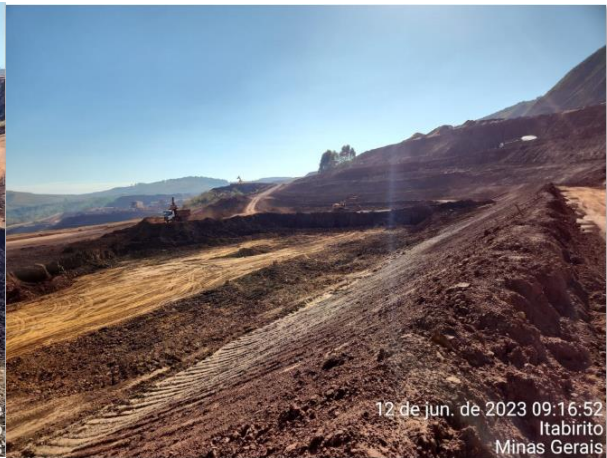
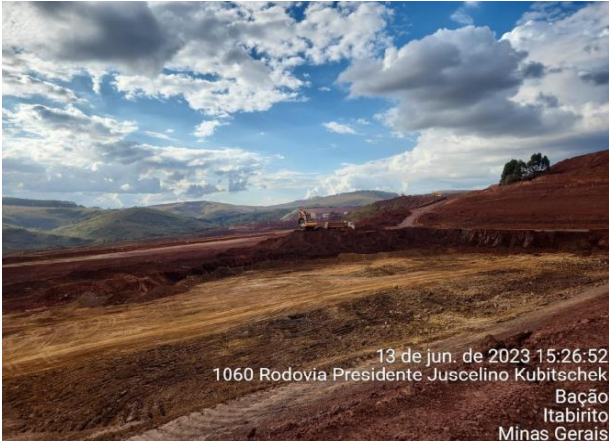
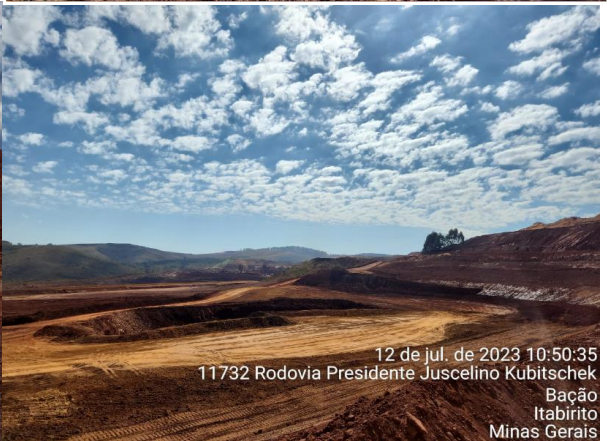
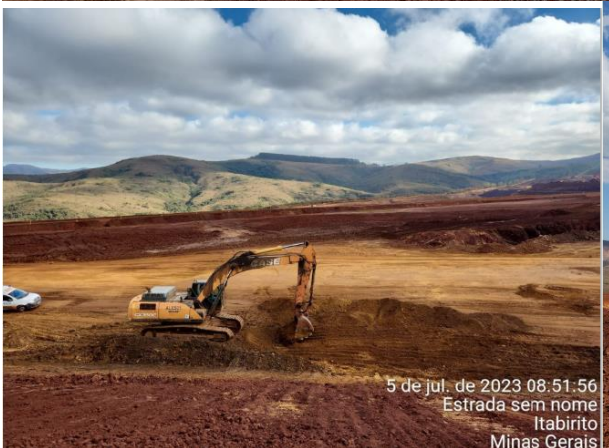
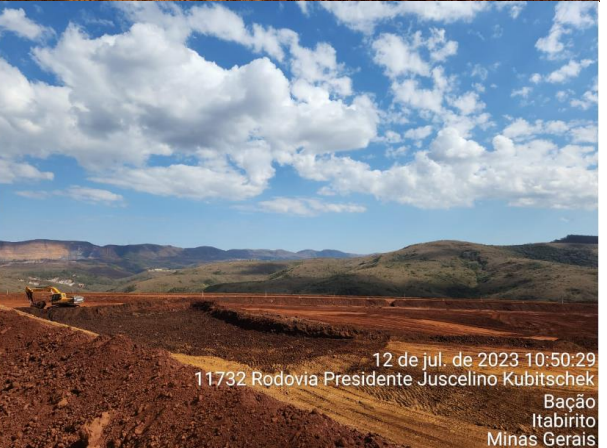
**Figura 6-22:** Fotografias do reservatório da Barragem Aredes.

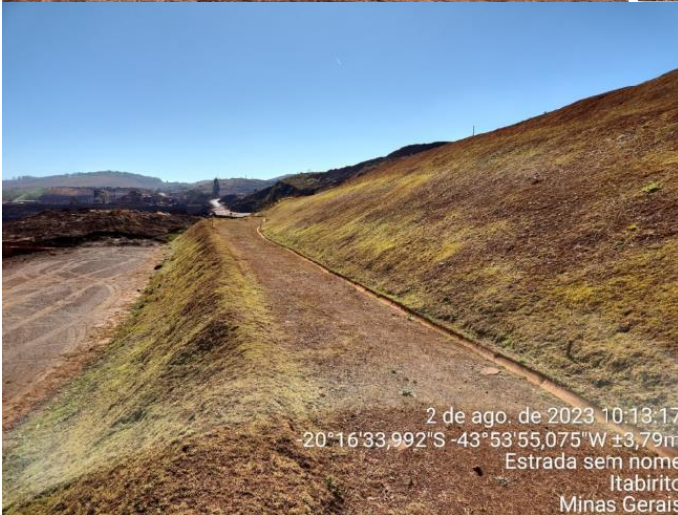
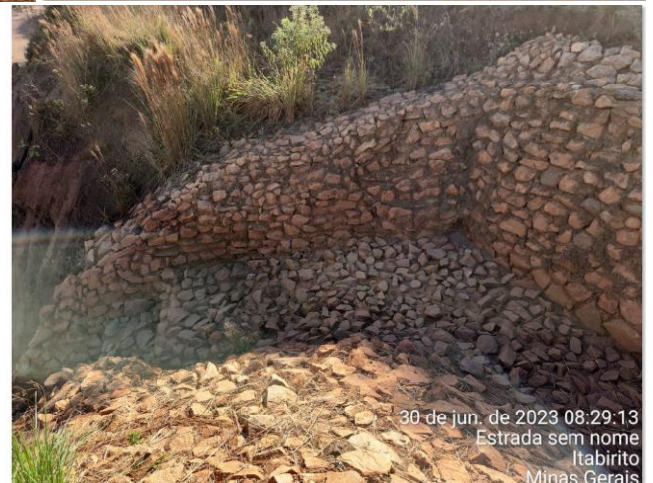
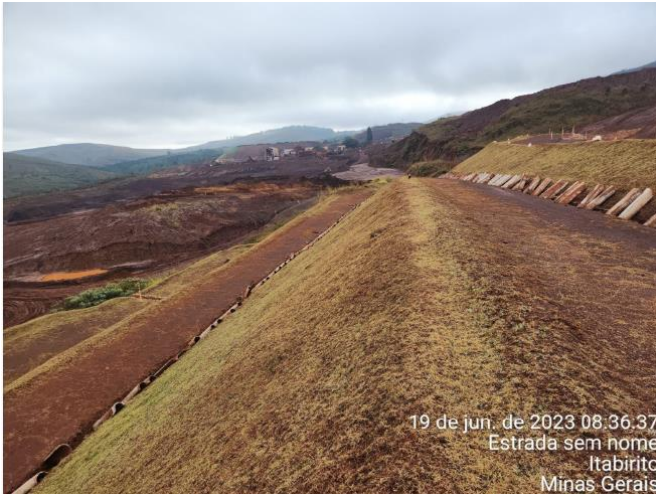
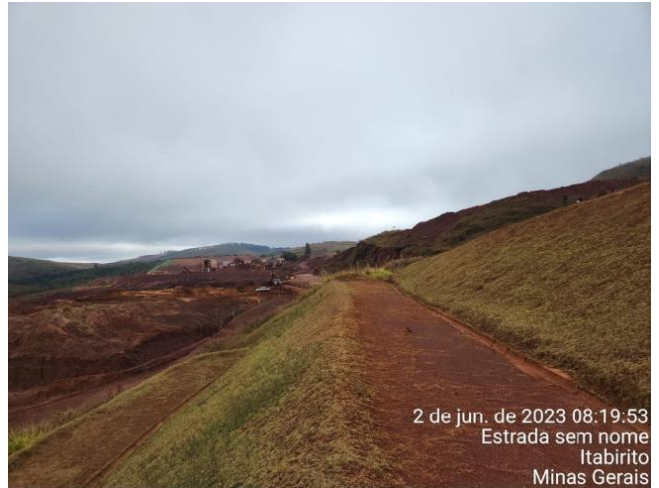
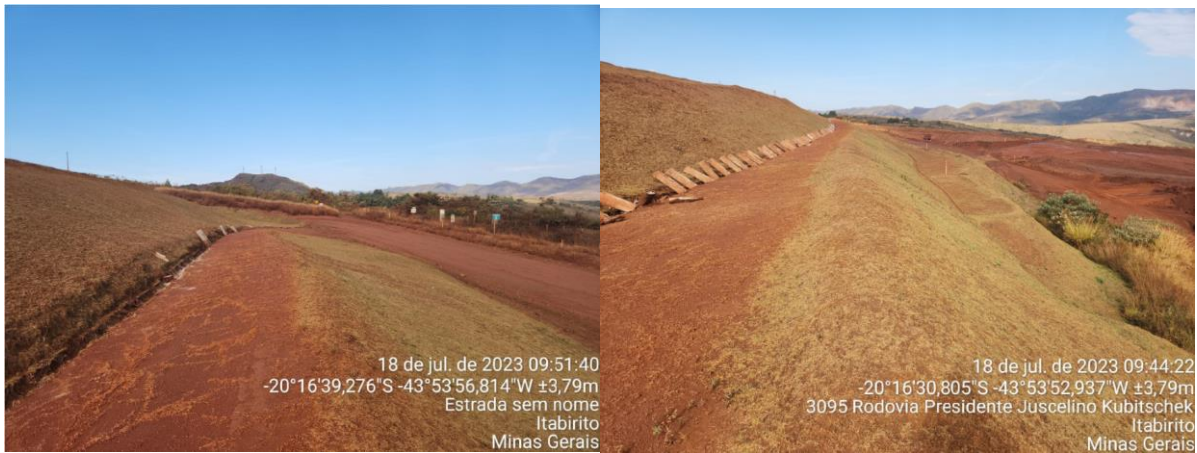
**Figura 6-23:** maciço da Barragem Aredes durante o período referente a este trimestre

Anexo II ficha de inspeção contendo o período analisado. Nenhuma anomalia foi identificada neste período.

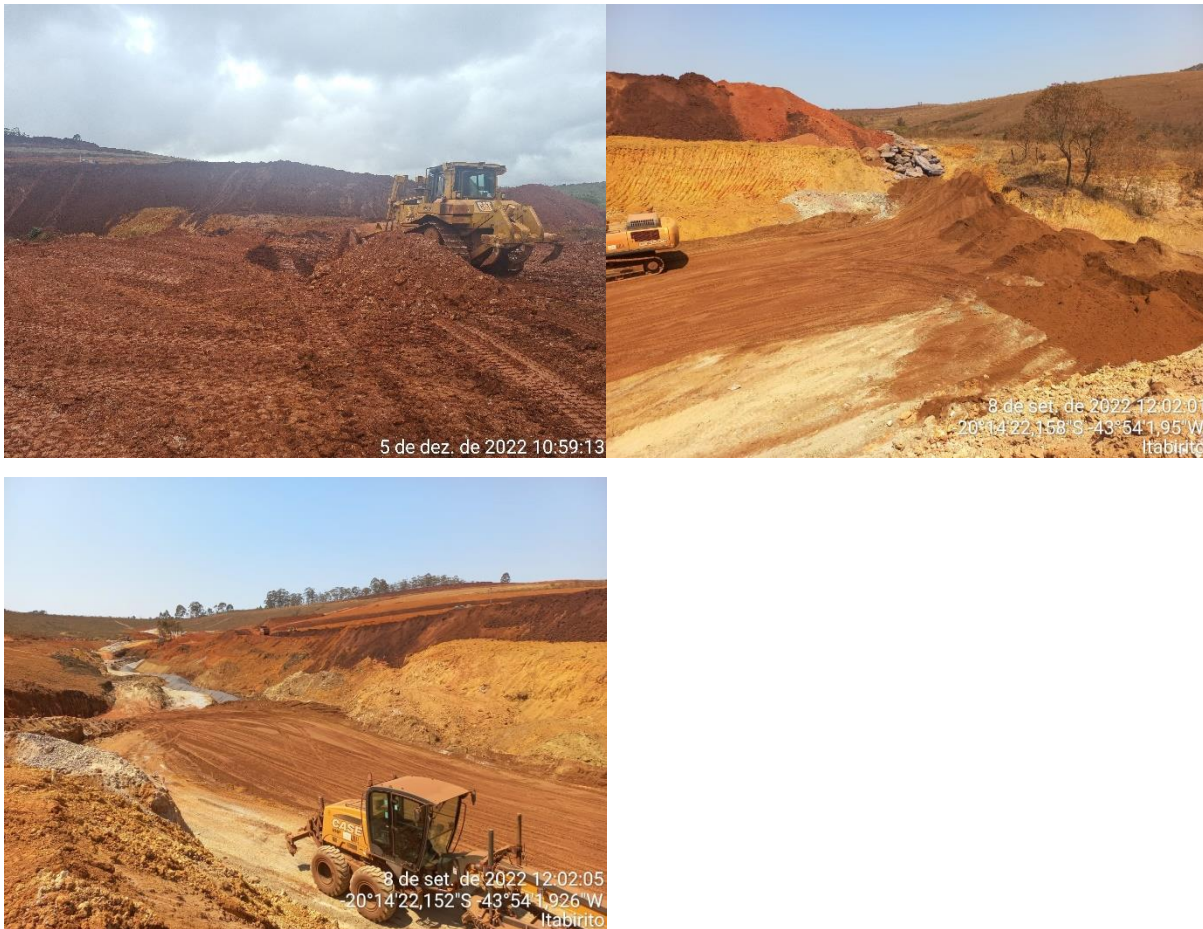
Figura 6-36: Devida compactação do material na pilha noroeste -Inspeções diárias

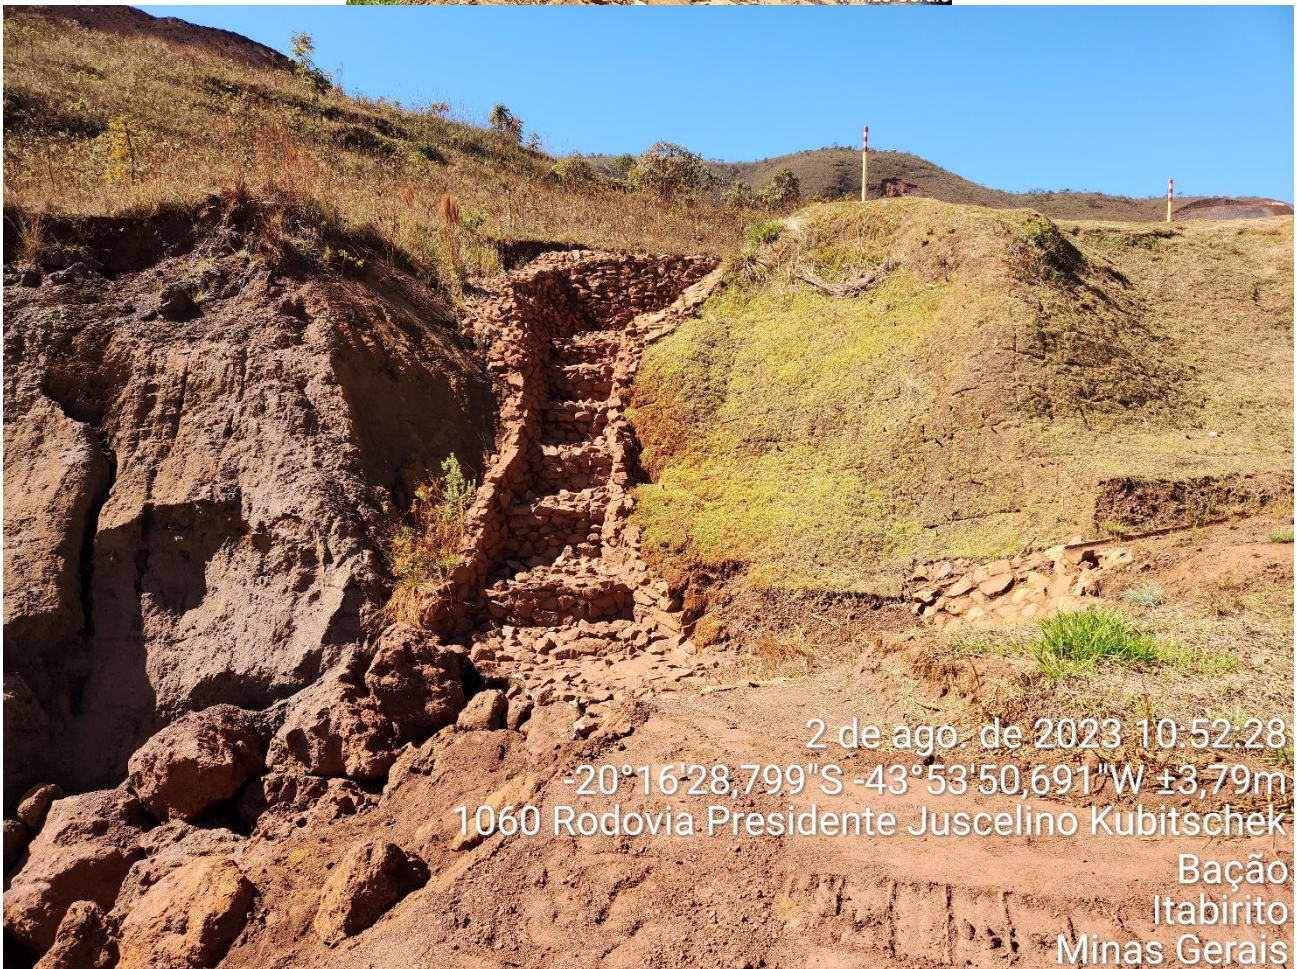
Neste último trimestre não houve acúmulo de água no reservatório, ou seja, toda água pluvial foi desviada para jusante.

Figura 6-42: Reservatório da barragem Aredes no trimestre

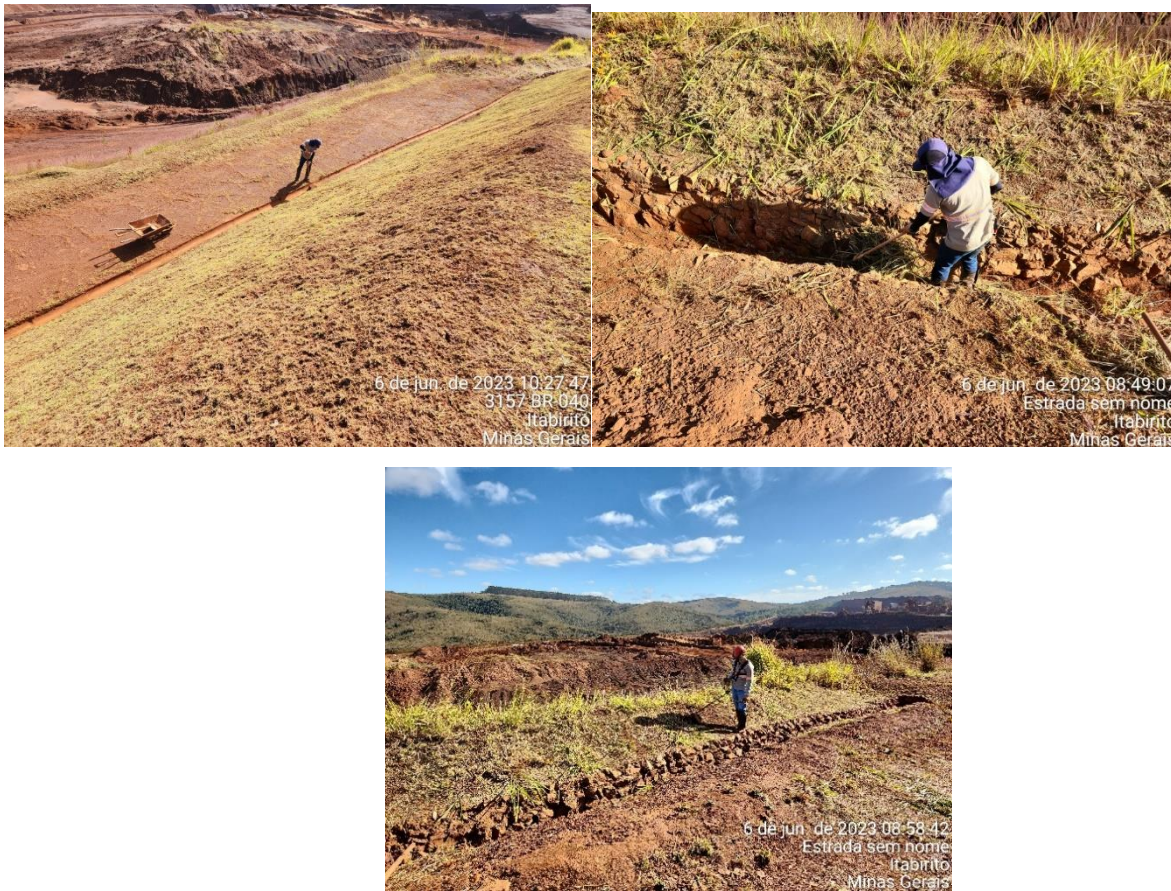
As manutenções ocorrem sempre que necessário sendo atestado no RTSB e RIS de cada ano o cumprimento devido dessa ação.

Figura 6-45: Manutenção do sistema de drenagem da barragem Aredes
