ATENDIMENTO AO TERMO
DE COMPROMISSO
RELATÓRIO TRIMESTRAL

*“RELATÓRIO TÉCNICO TRIMESTRAL DO AVANÇO
DO PROCESSO DE DESCOMISSIONAMENTO DA
BARRAGEM CENTRAL “*

ITABIRITO – AGOSTO DE 2023

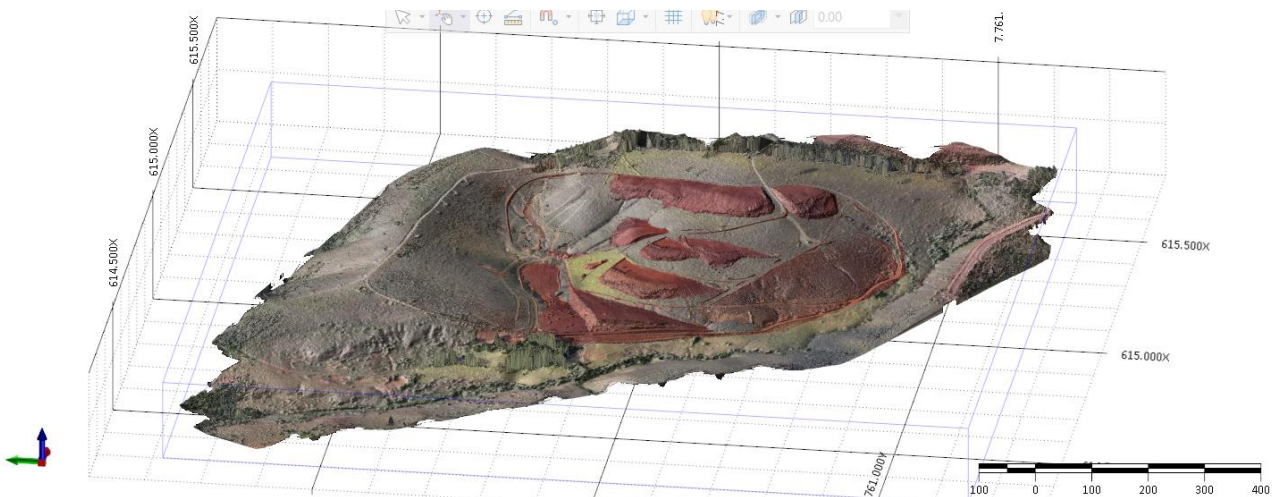
Figura 6-2: Pilha Noroeste – Deposição até o dia 07/08/2023

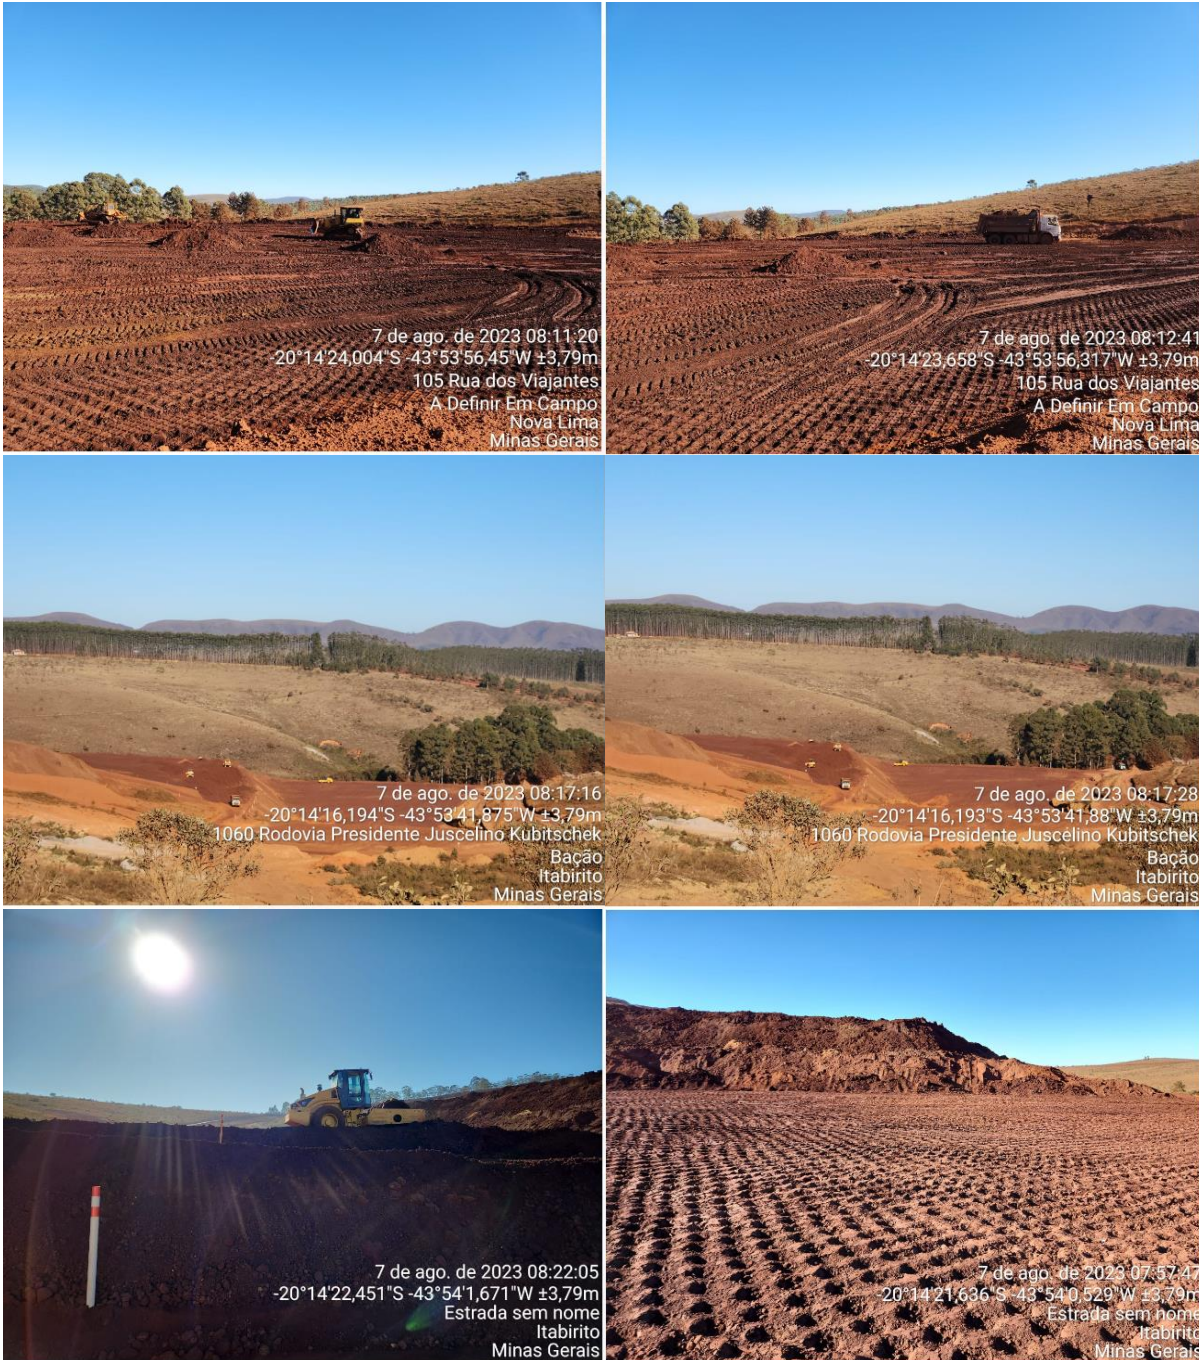
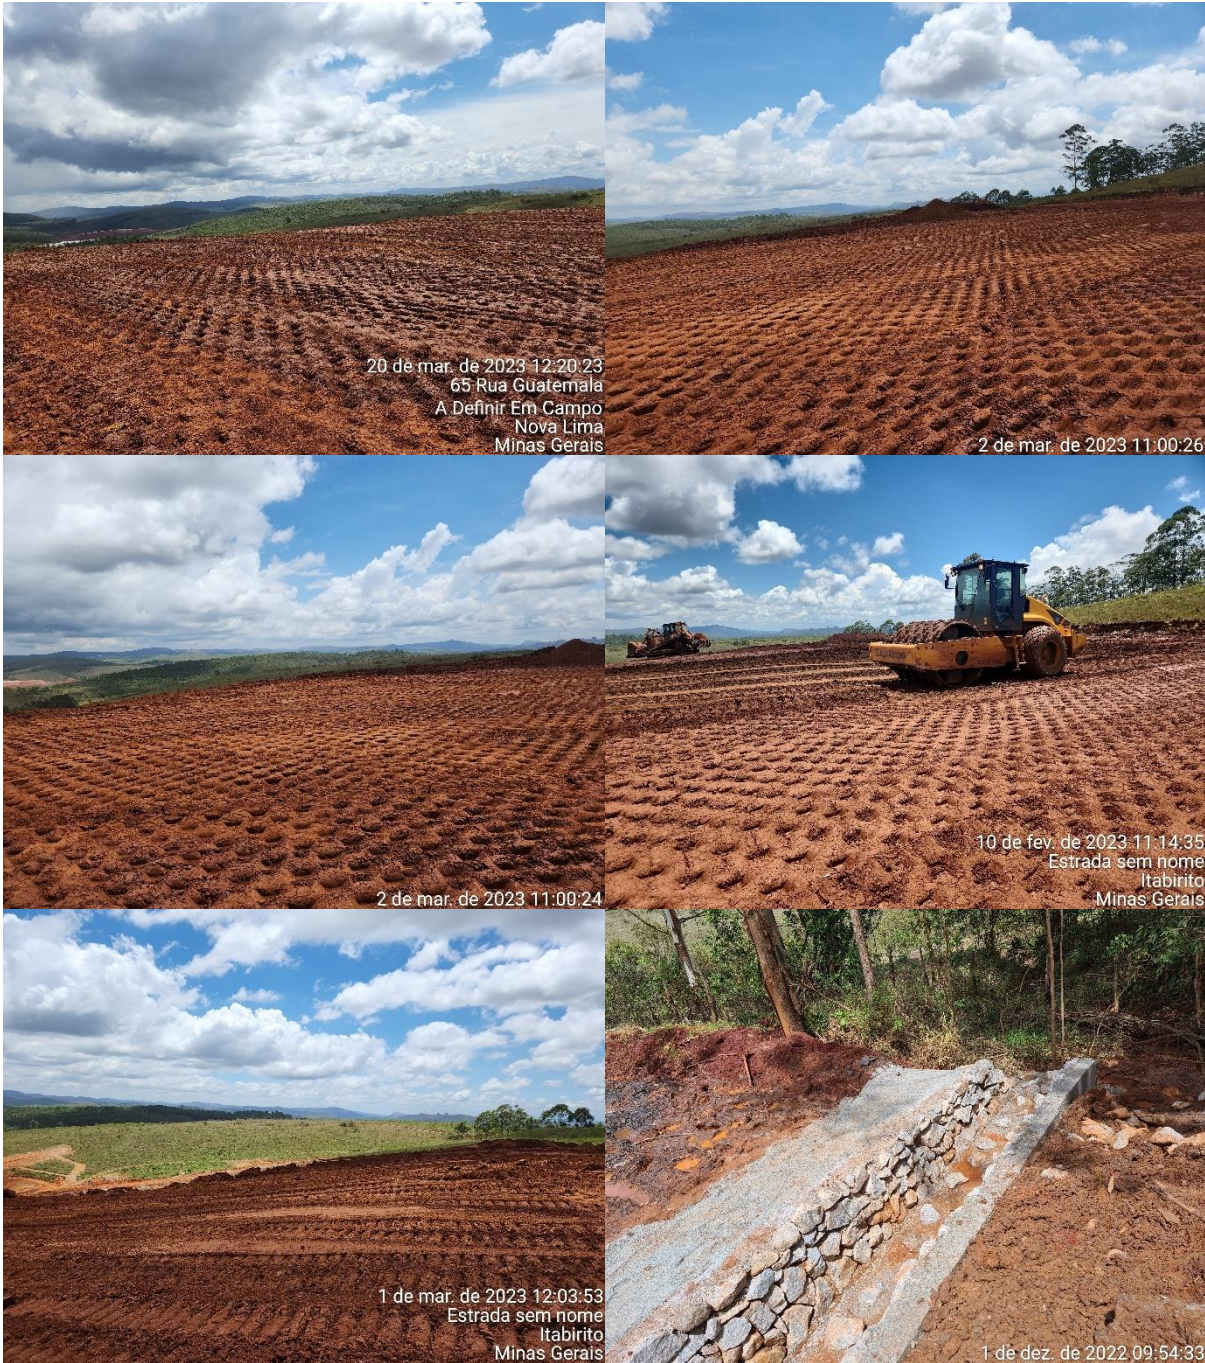
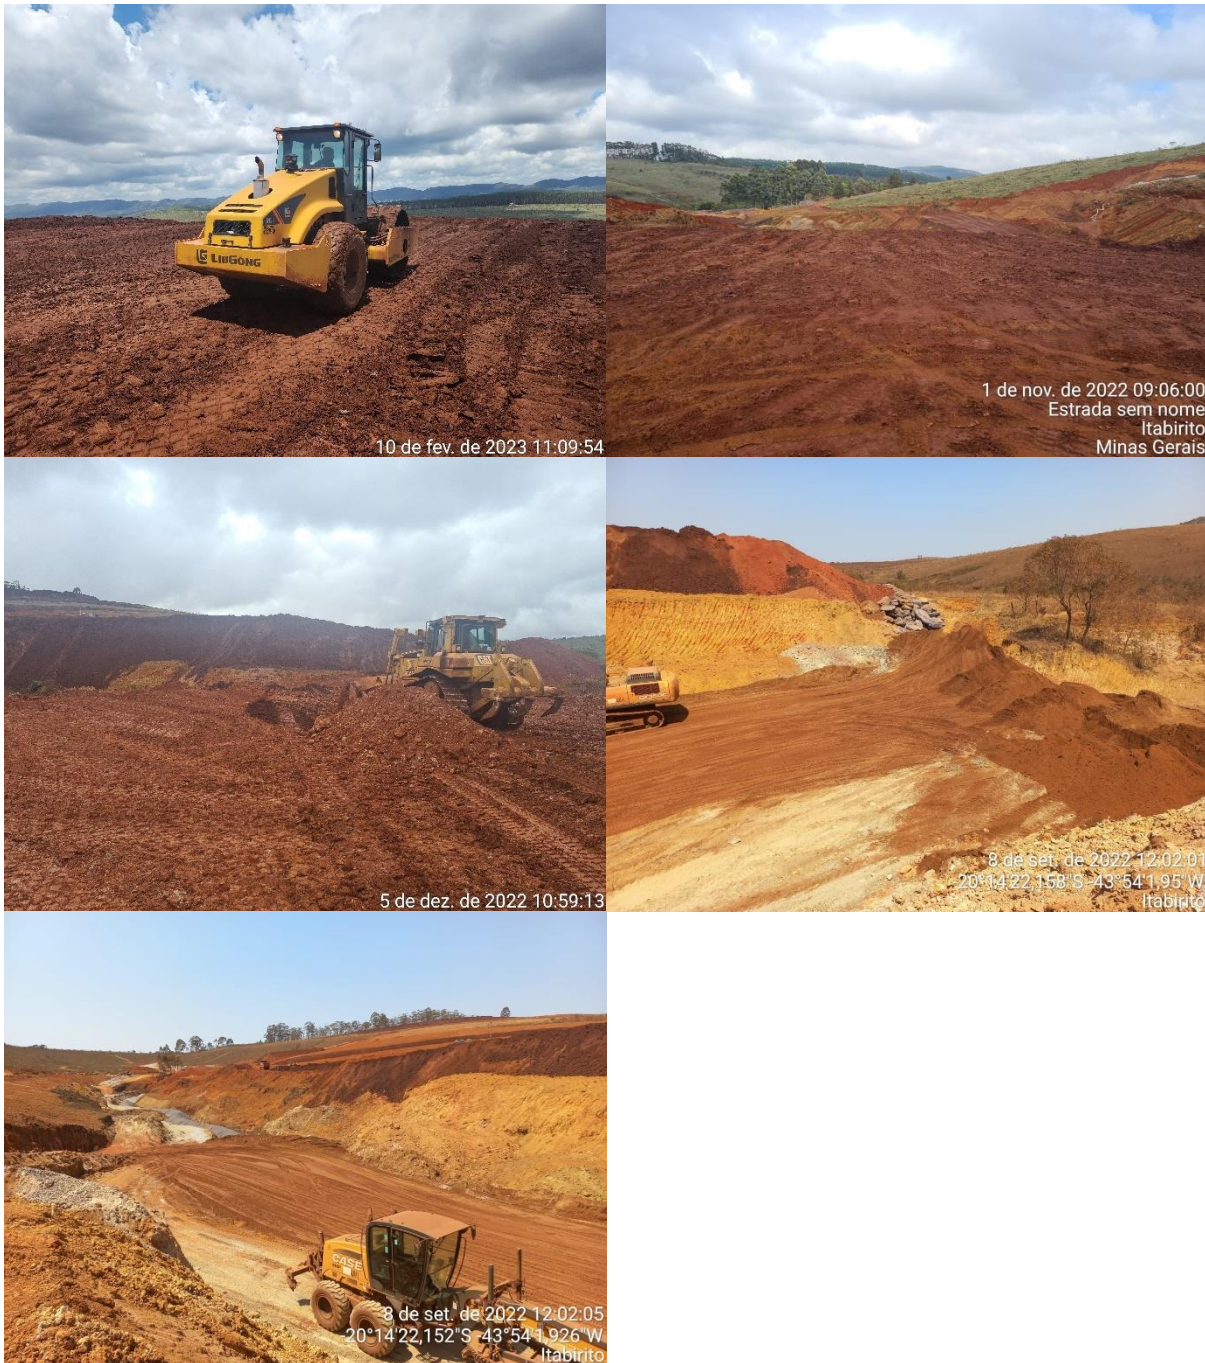
**Figura 6-4:** Pilha Noroeste – inspeção diária

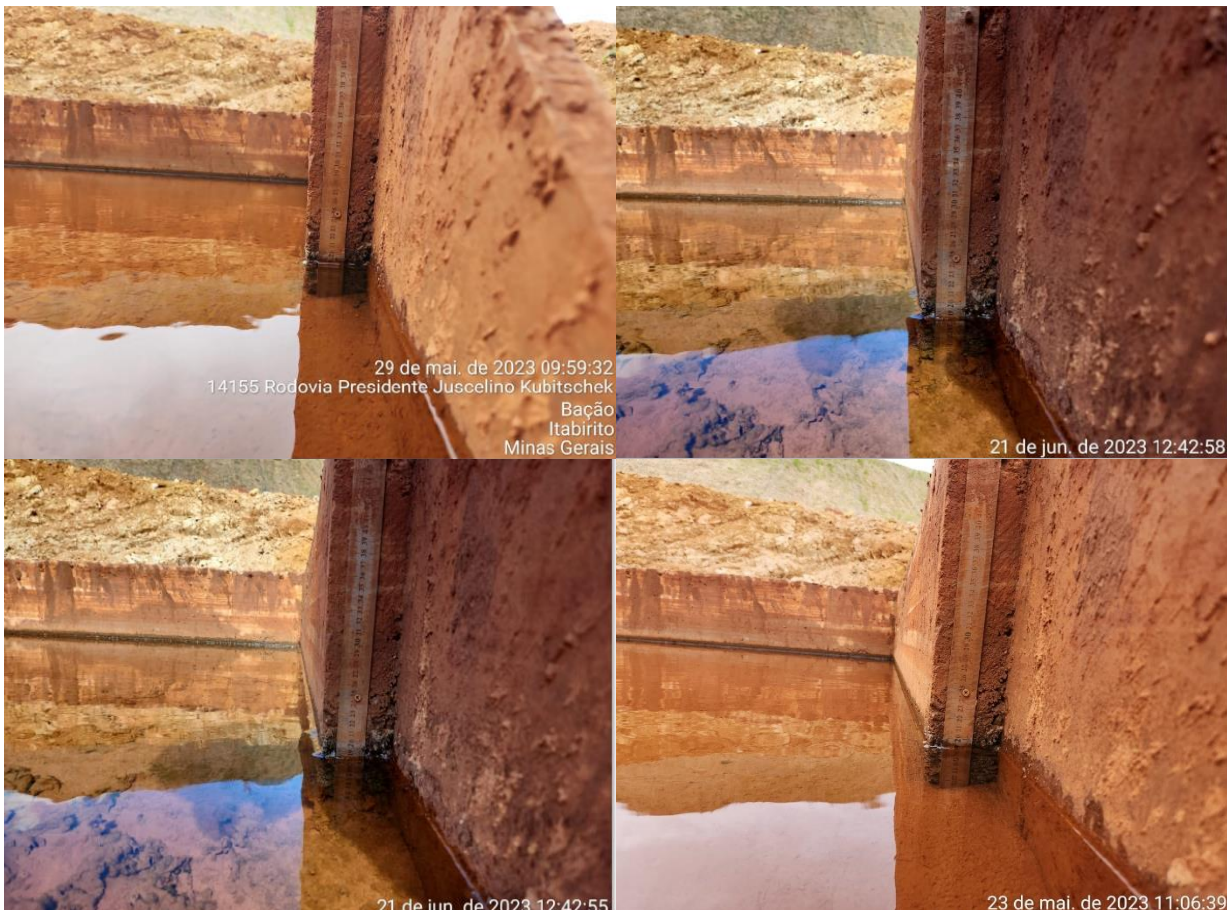
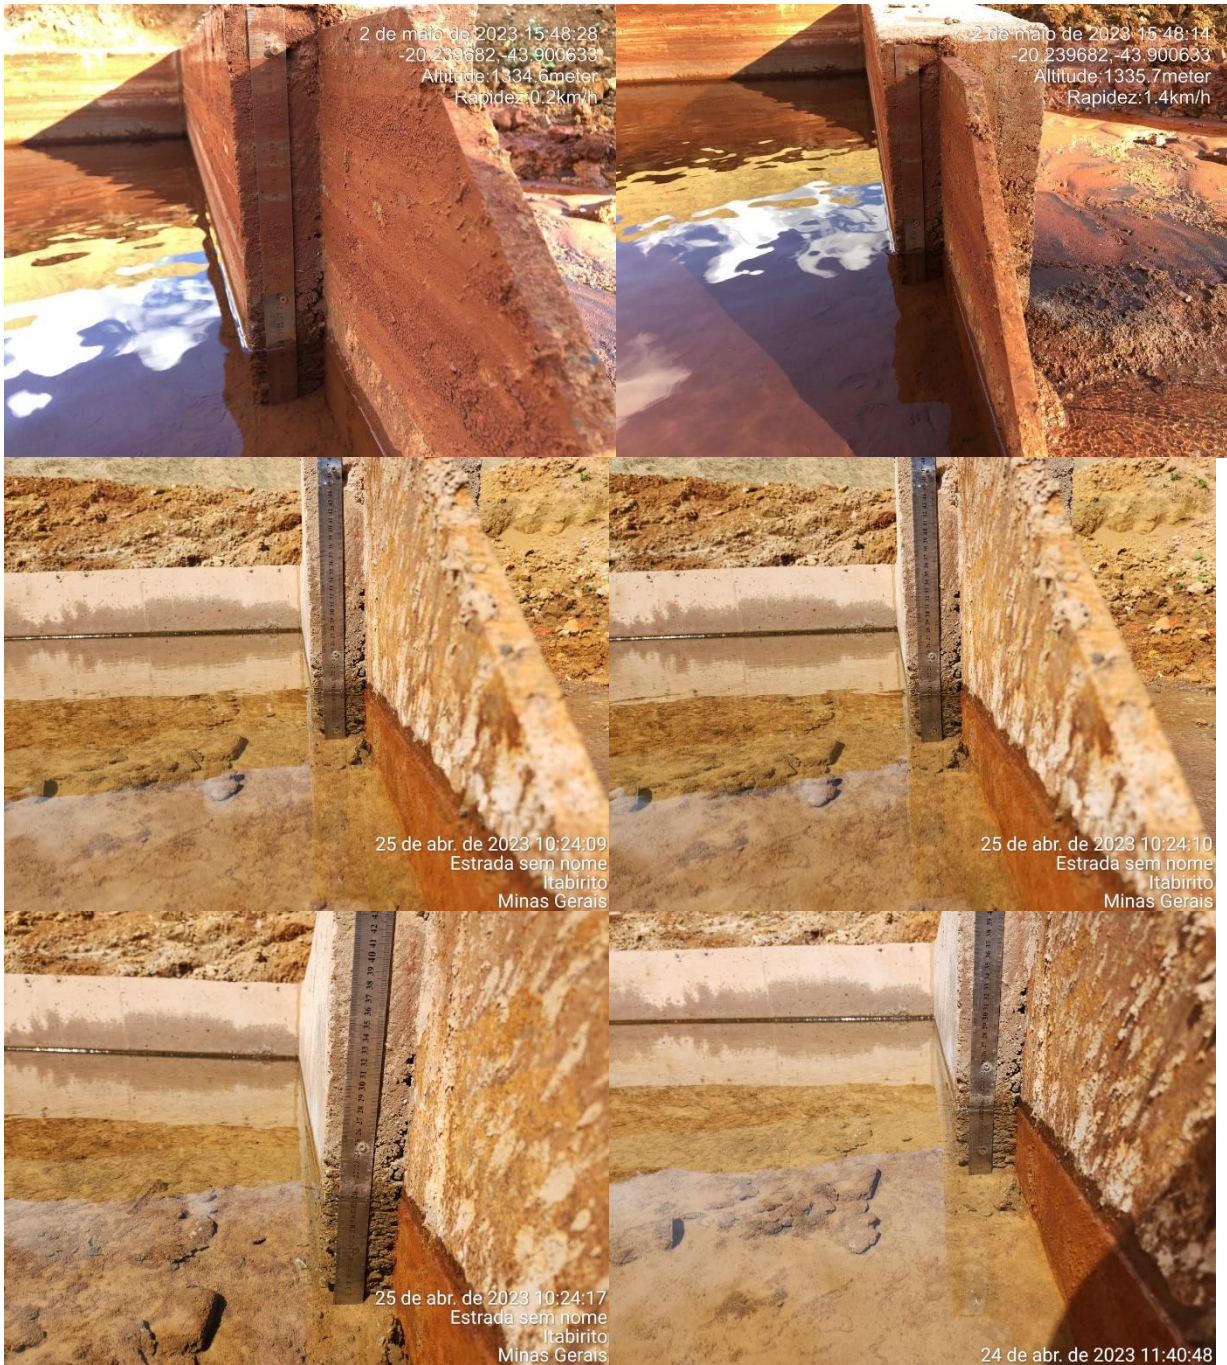
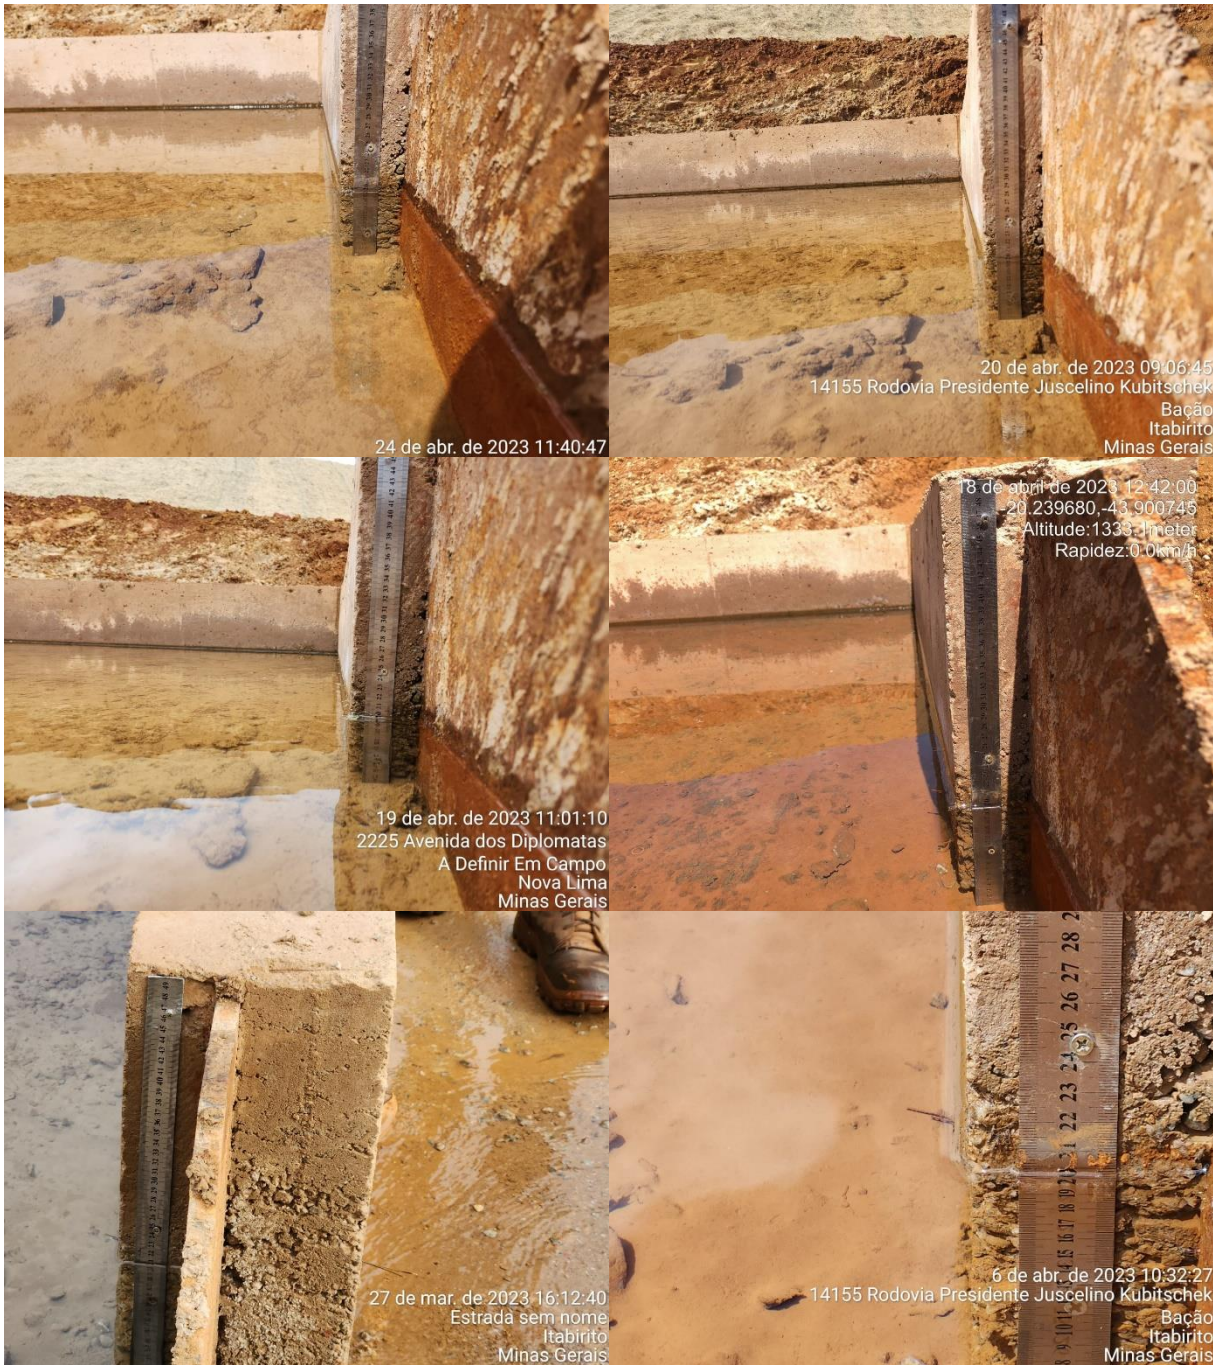
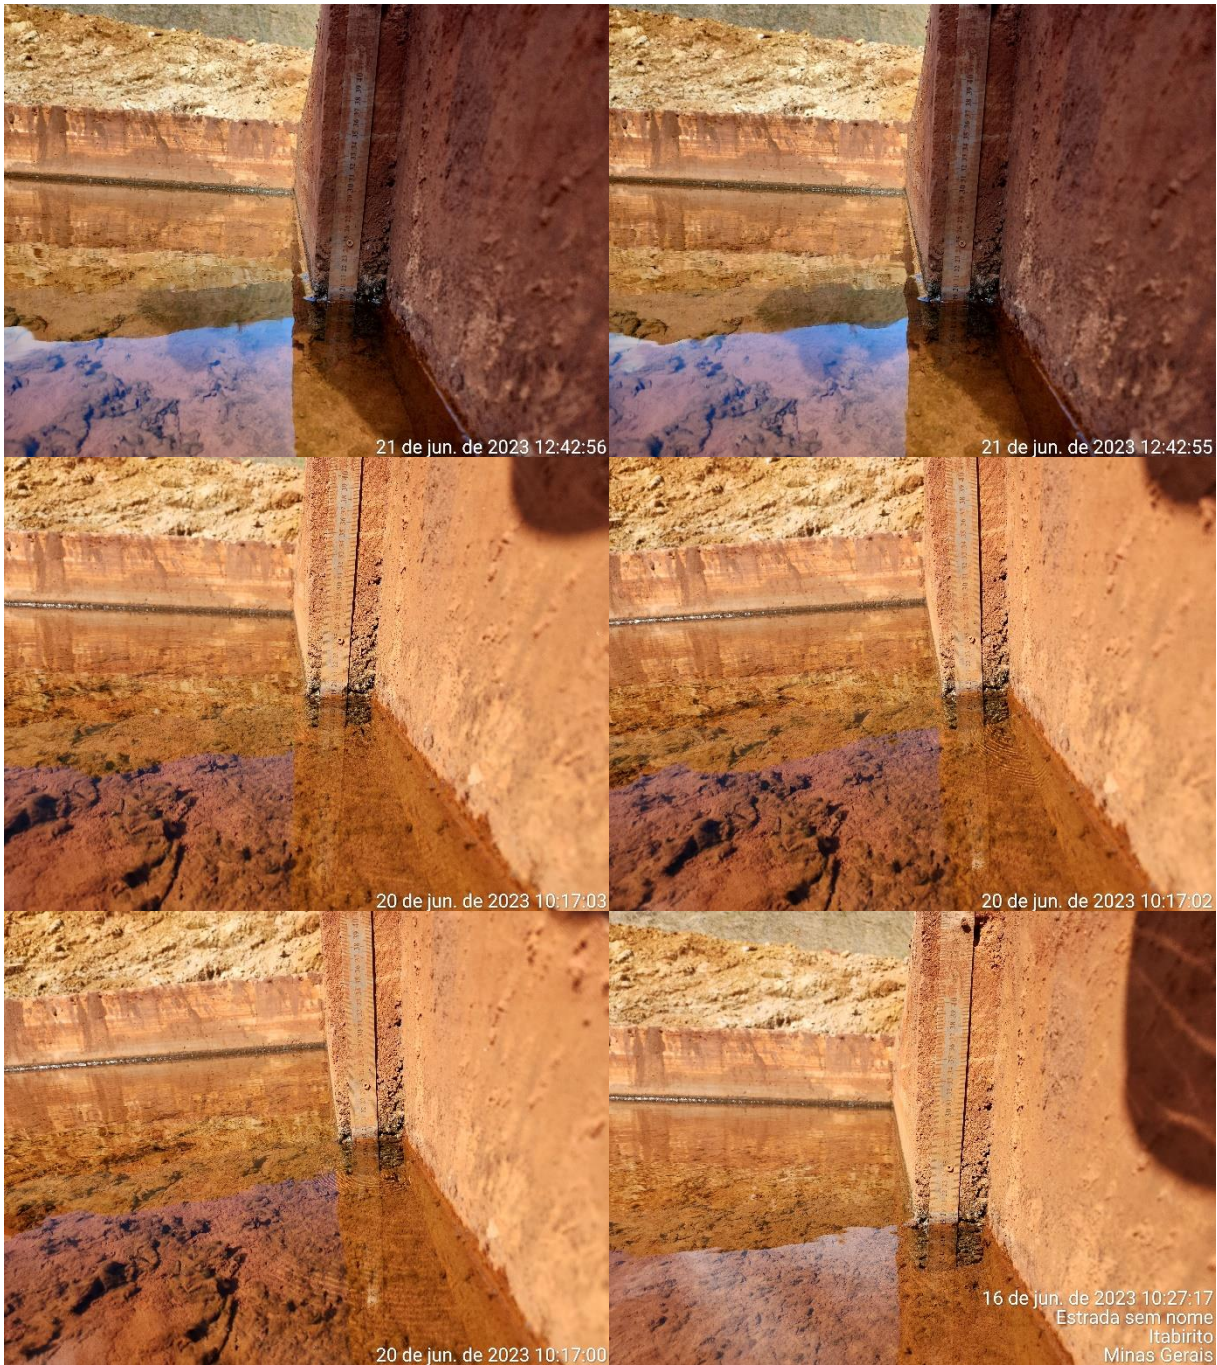
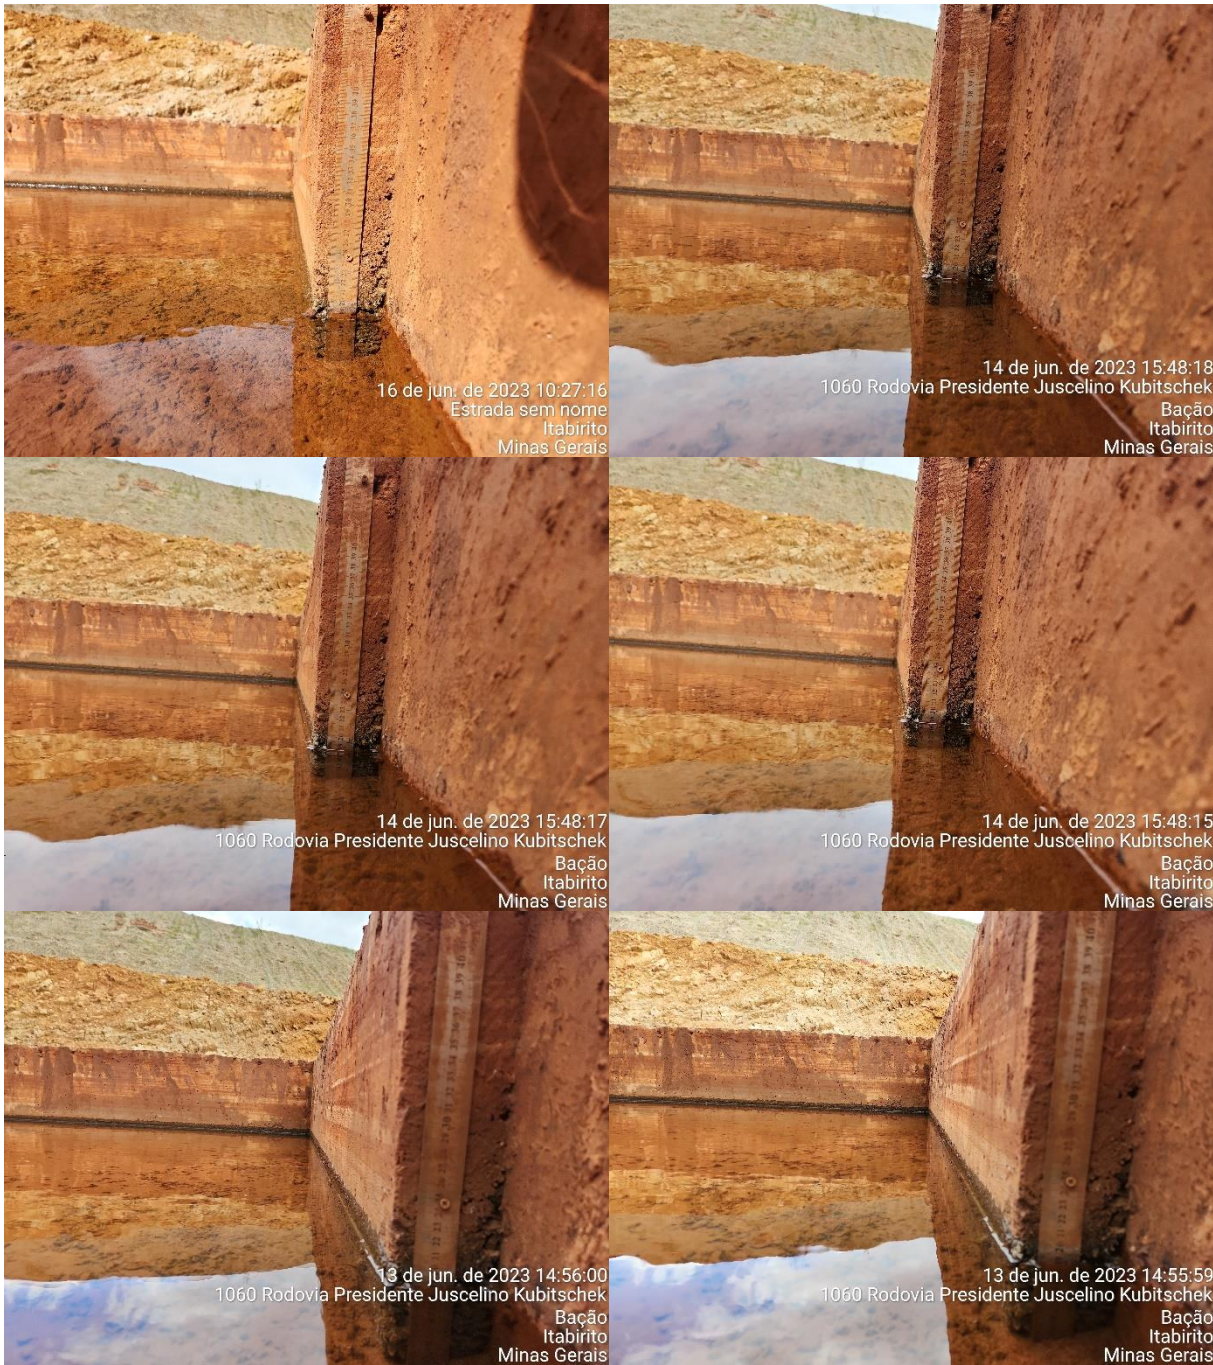
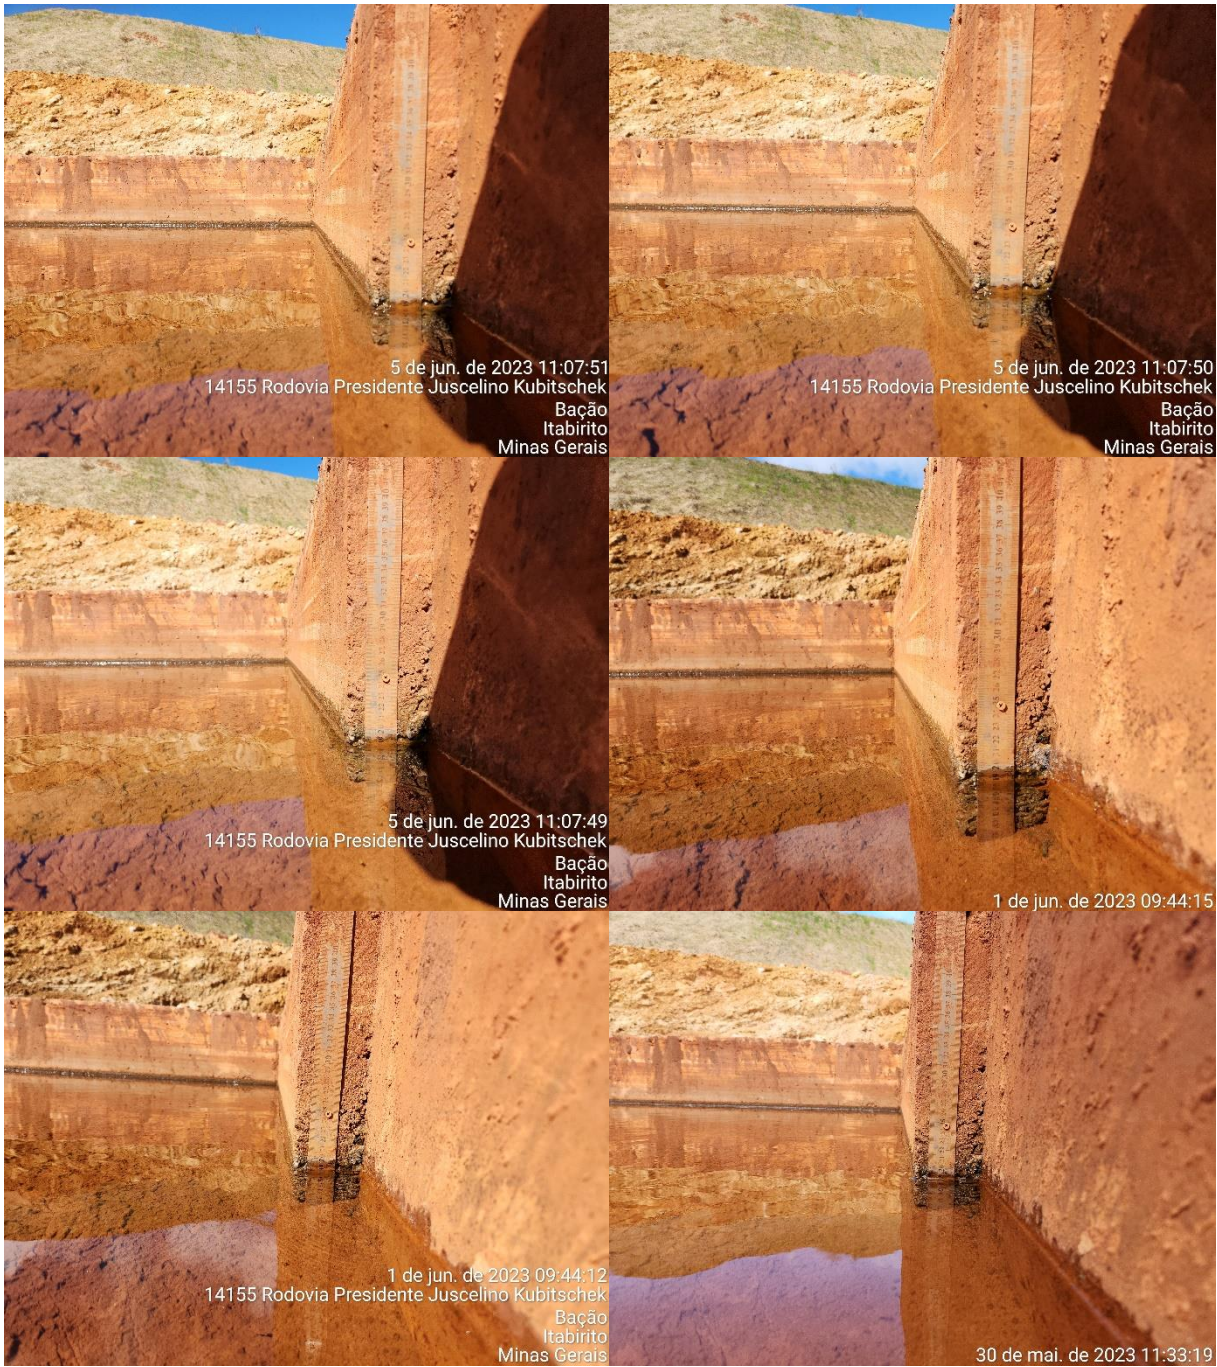
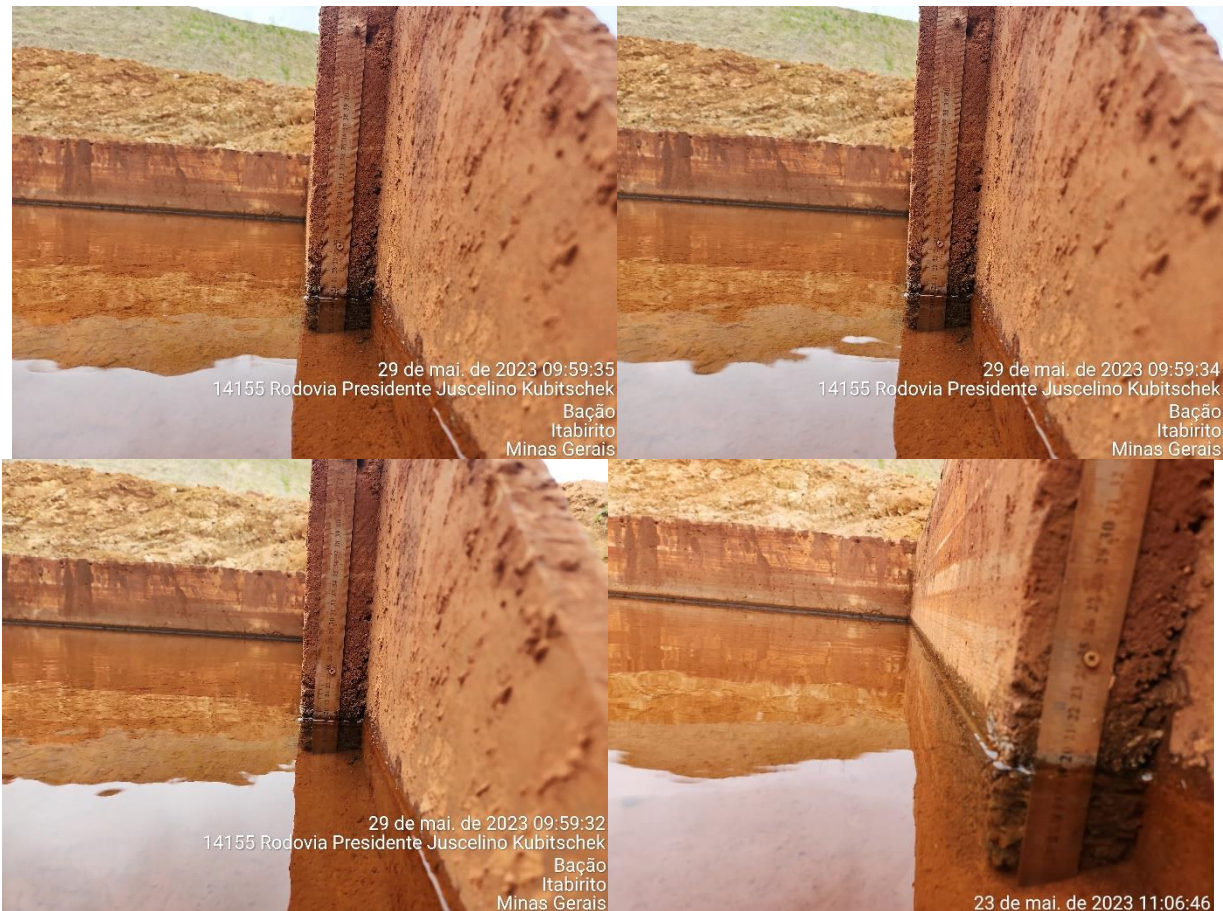
Figura 6-5: Monitoramento da vazão da drenagem interna da pilha noroeste

Desse modo, o monitoramento da vazão proveniente do dreno de fundo mostrou a eficiência do mesmo, não indicando colmatação ou erosão interna.

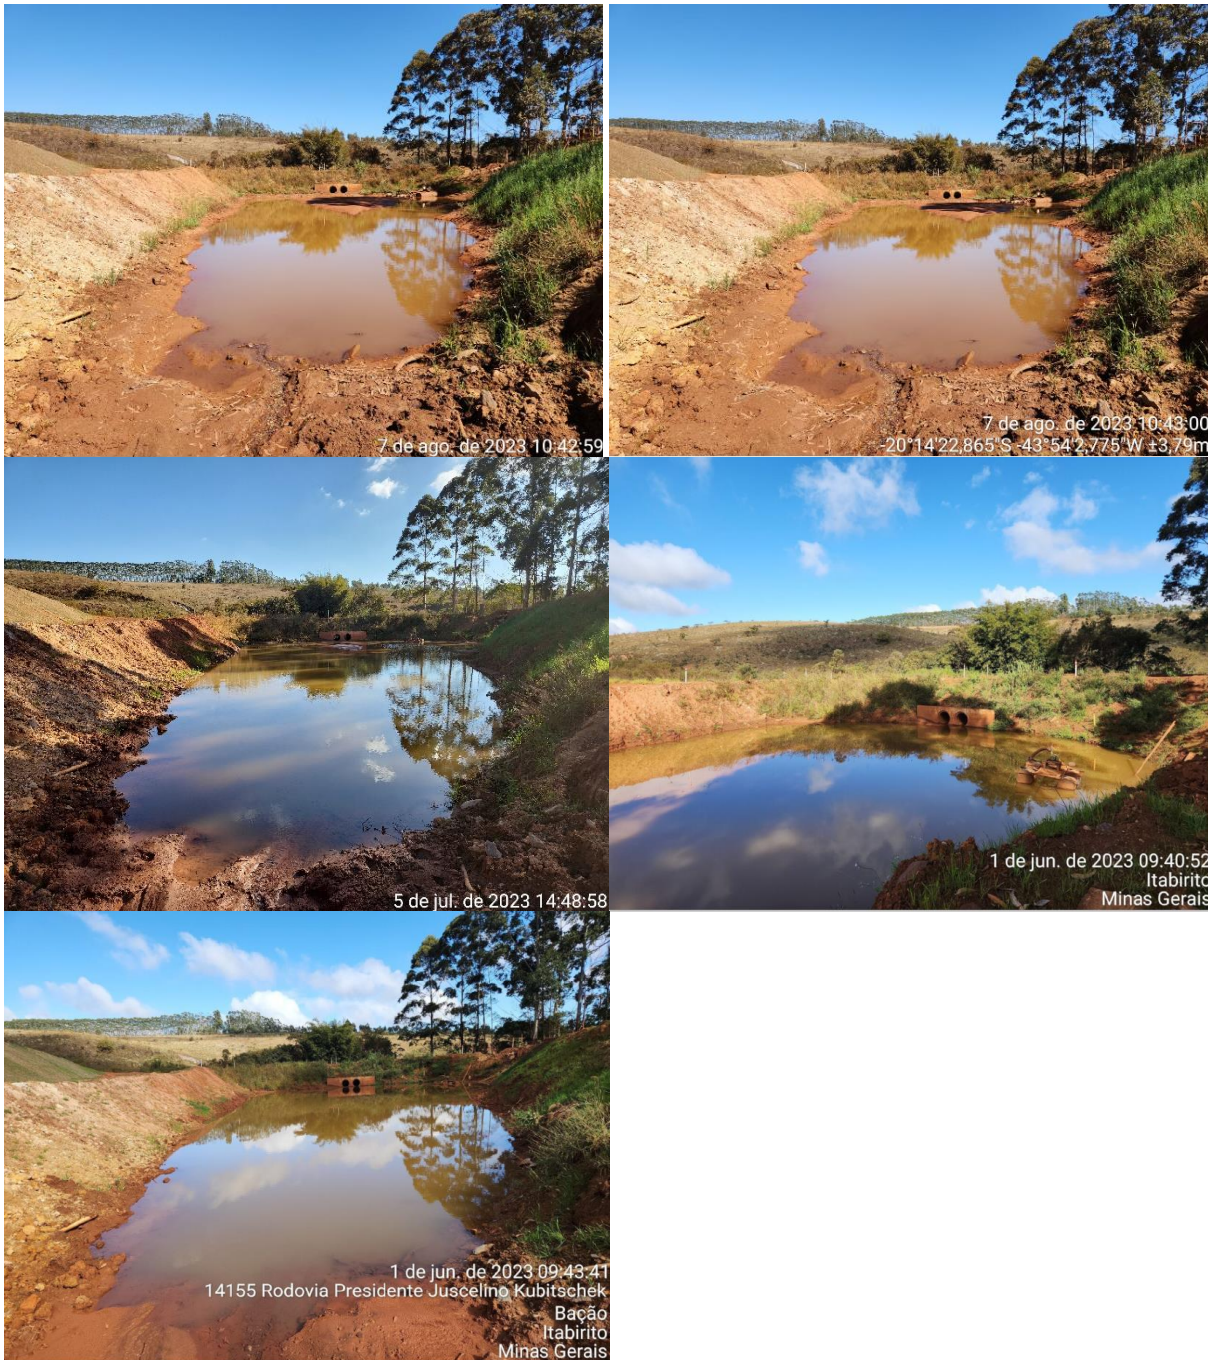
O *sump* (bacia de contenção de sedimentos) encontra-se desassoreado e esse processo de limpeza ocorre sempre que necessário. Ressalta-se que a água retida na estrutura supramencionada provem da chuva e é retirada para aspersão nas vias, conforme outorga autorizativa.

Figura 6-6: sump da pilha noroeste.

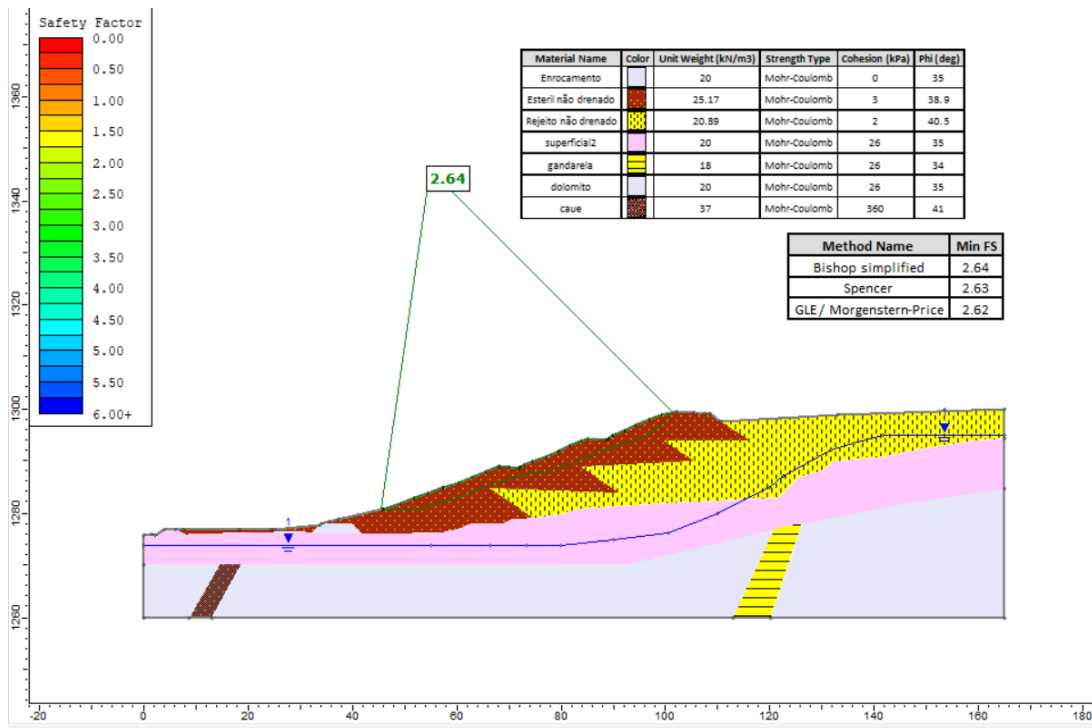
A estrutura apresenta fatores de segurança mínimos acima da norma de estabilidade vigente. As seções assim como os fatores de segurança são apresentados a seguir.

Figura 6-20: Condição não drenada. FS Min: 1,3

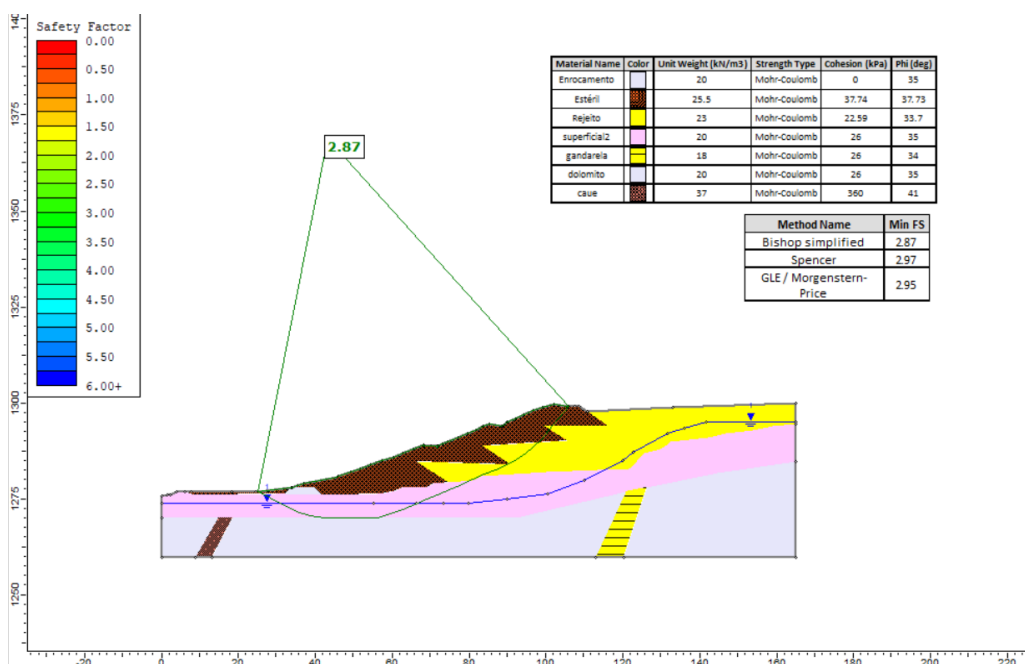
Figura 6-21: Condição drenada FS Min: 1,5

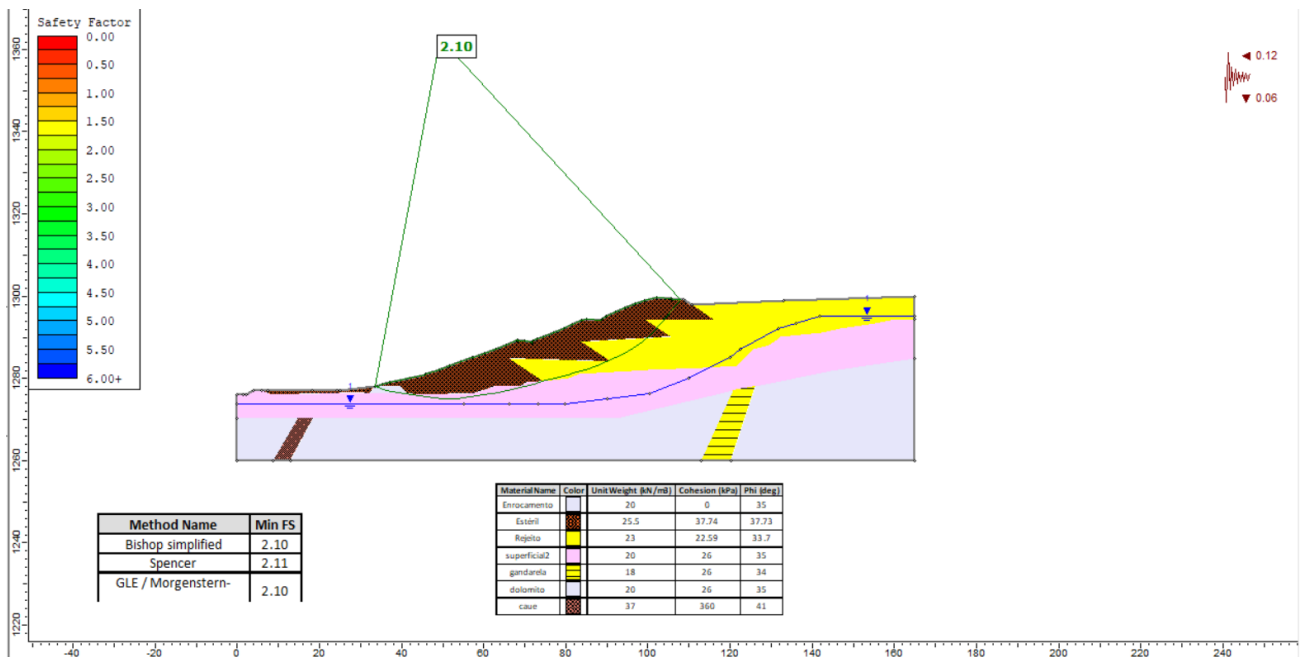
Figura 6-22: Pseudoestático (FS min: 1.10)

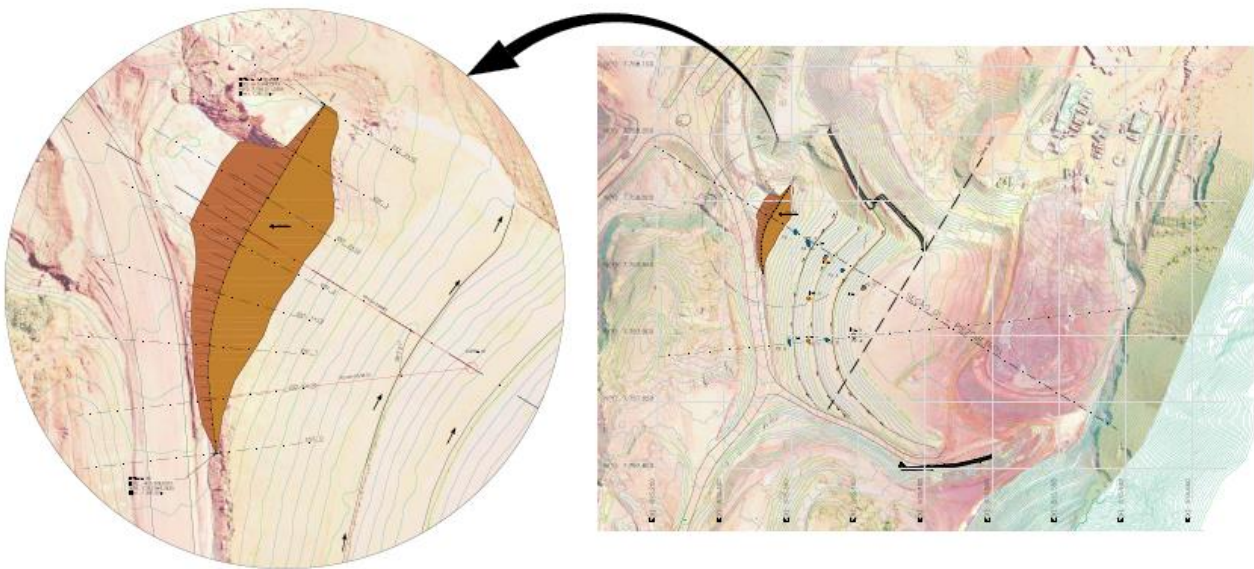
Apesar da estabilidade da estrutura ser garantida durante as obras foi realizado uma obra de reforço no pé da estrutura previamente ao início da remoção da contenção de rejeito. A seguir é apresentada uma figura com o realizado.

Figura 6-23: Reforço realizado na Barragem Central

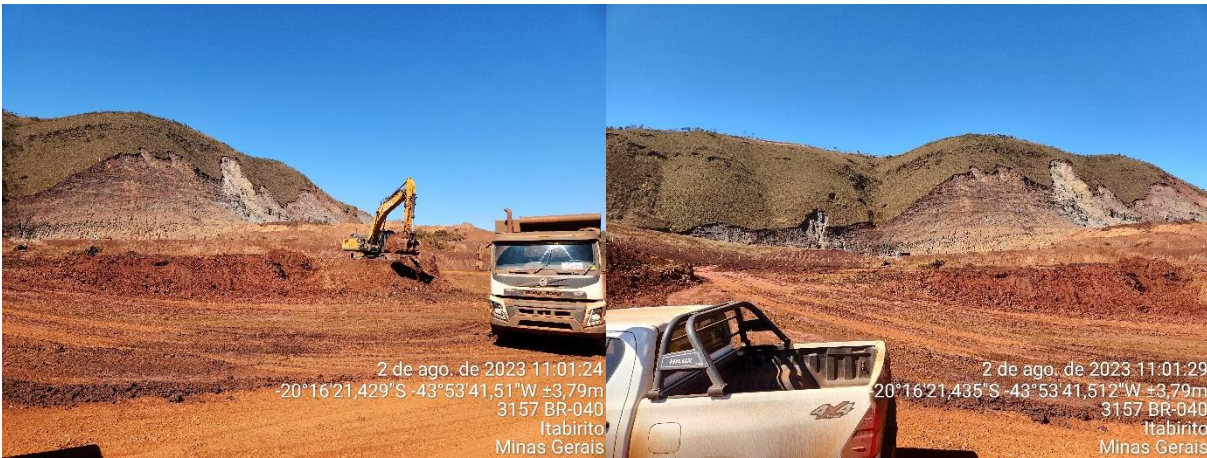
Figura 6-24: Fotografias do reservatório da Barragem Central
