ATENDIMENTO AO TERMO
DE COMPROMISSO
RELATÓRIO TRIMESTRAL

*“RELATÓRIO TÉCNICO TRIMESTRAL DO AVANÇO
DO PROCESSO DE DESCOMISSIONAMENTO DA
BARRAGEM CENTRAL “*

ITABIRITO – AGOSTO DE 2023

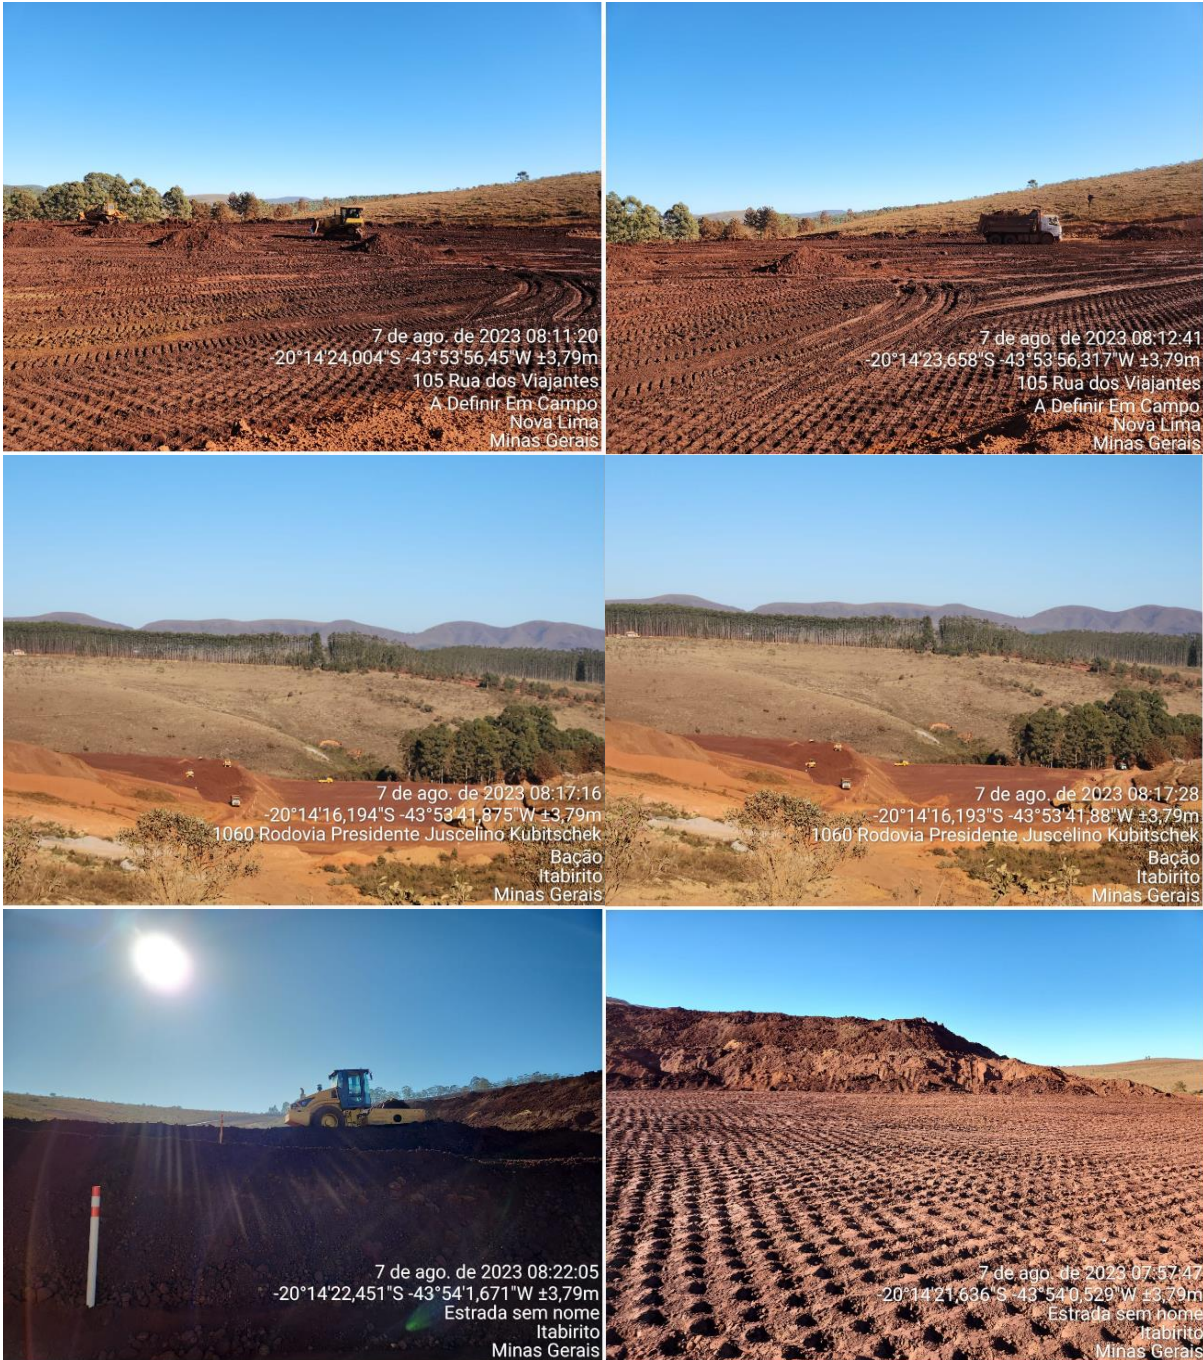
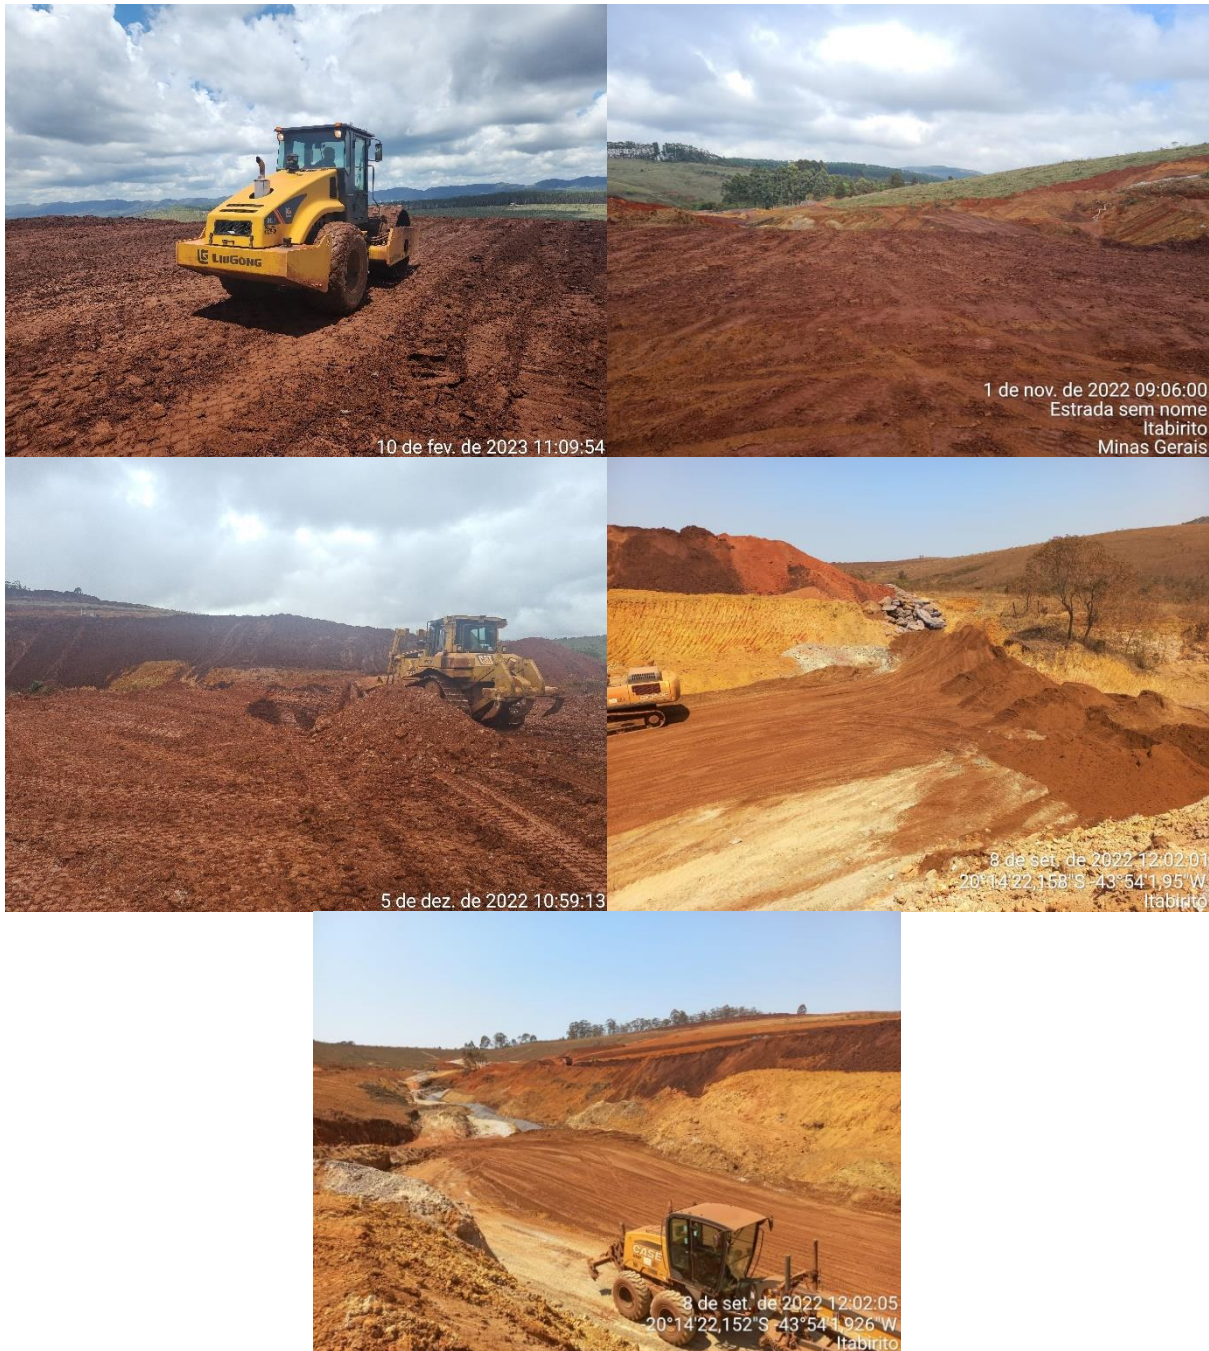
Figura 6-42: Devida compactação do material na pilha noroeste -Inspeções diárias

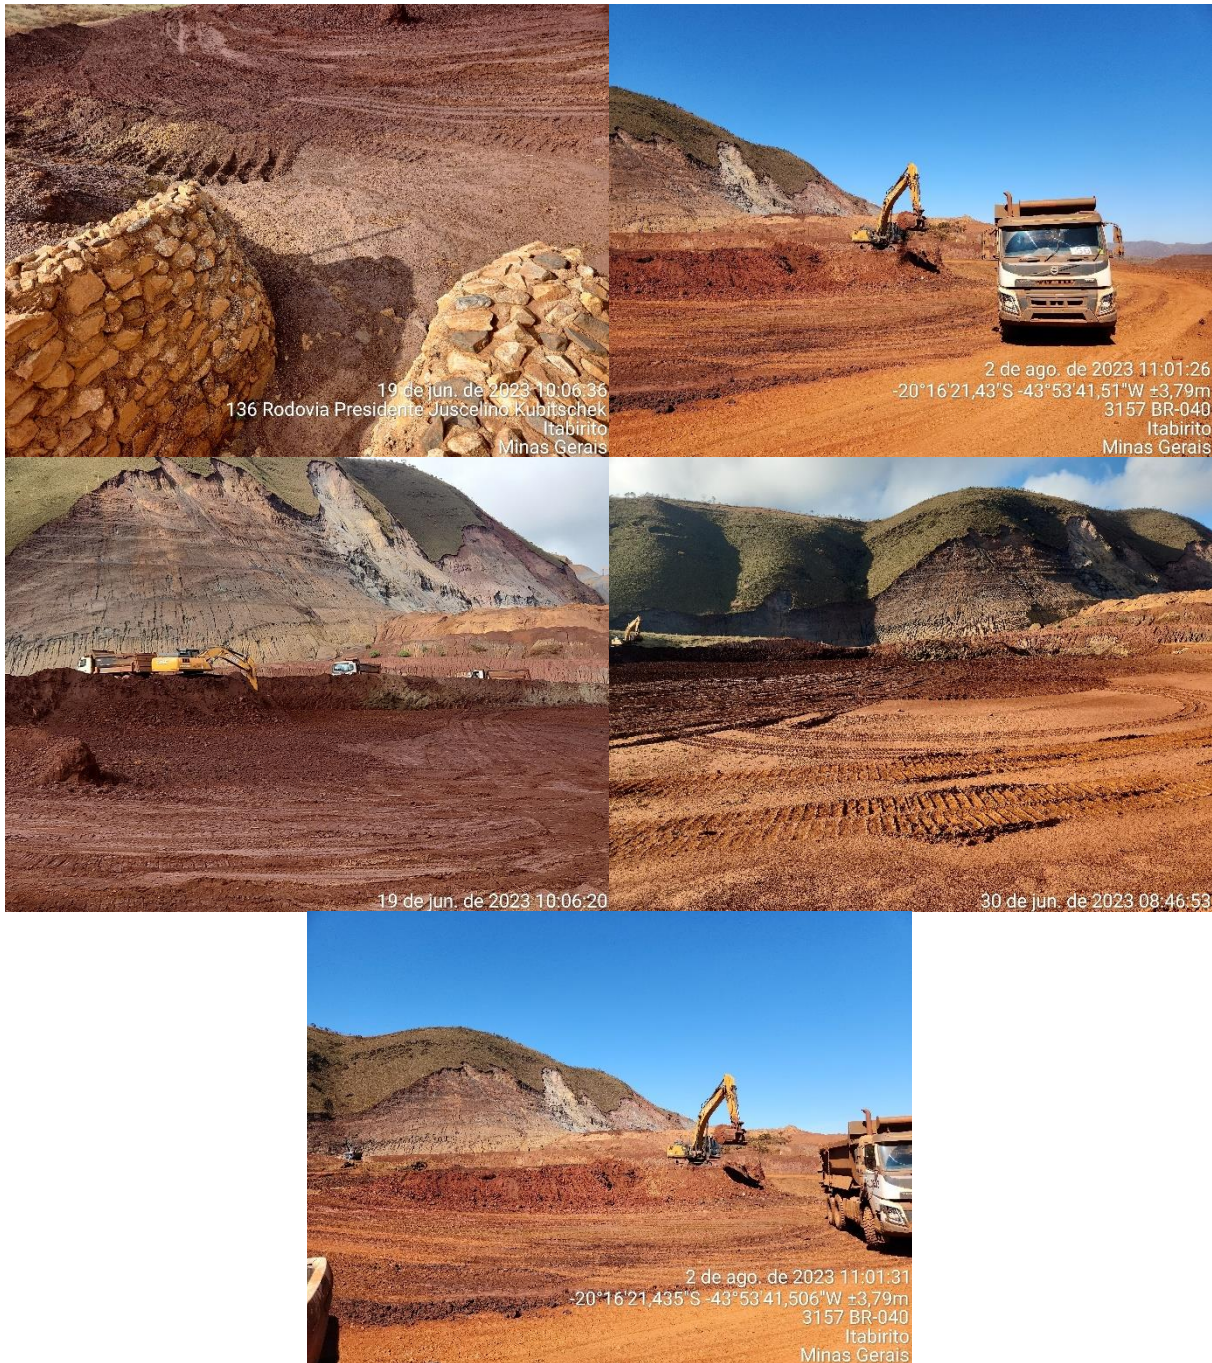
**Figura 6-47: Reservatório da barragem Central no trimestre****DRENAGENS SUPERFICIAIS E CANAIS EXTRAVASORES**

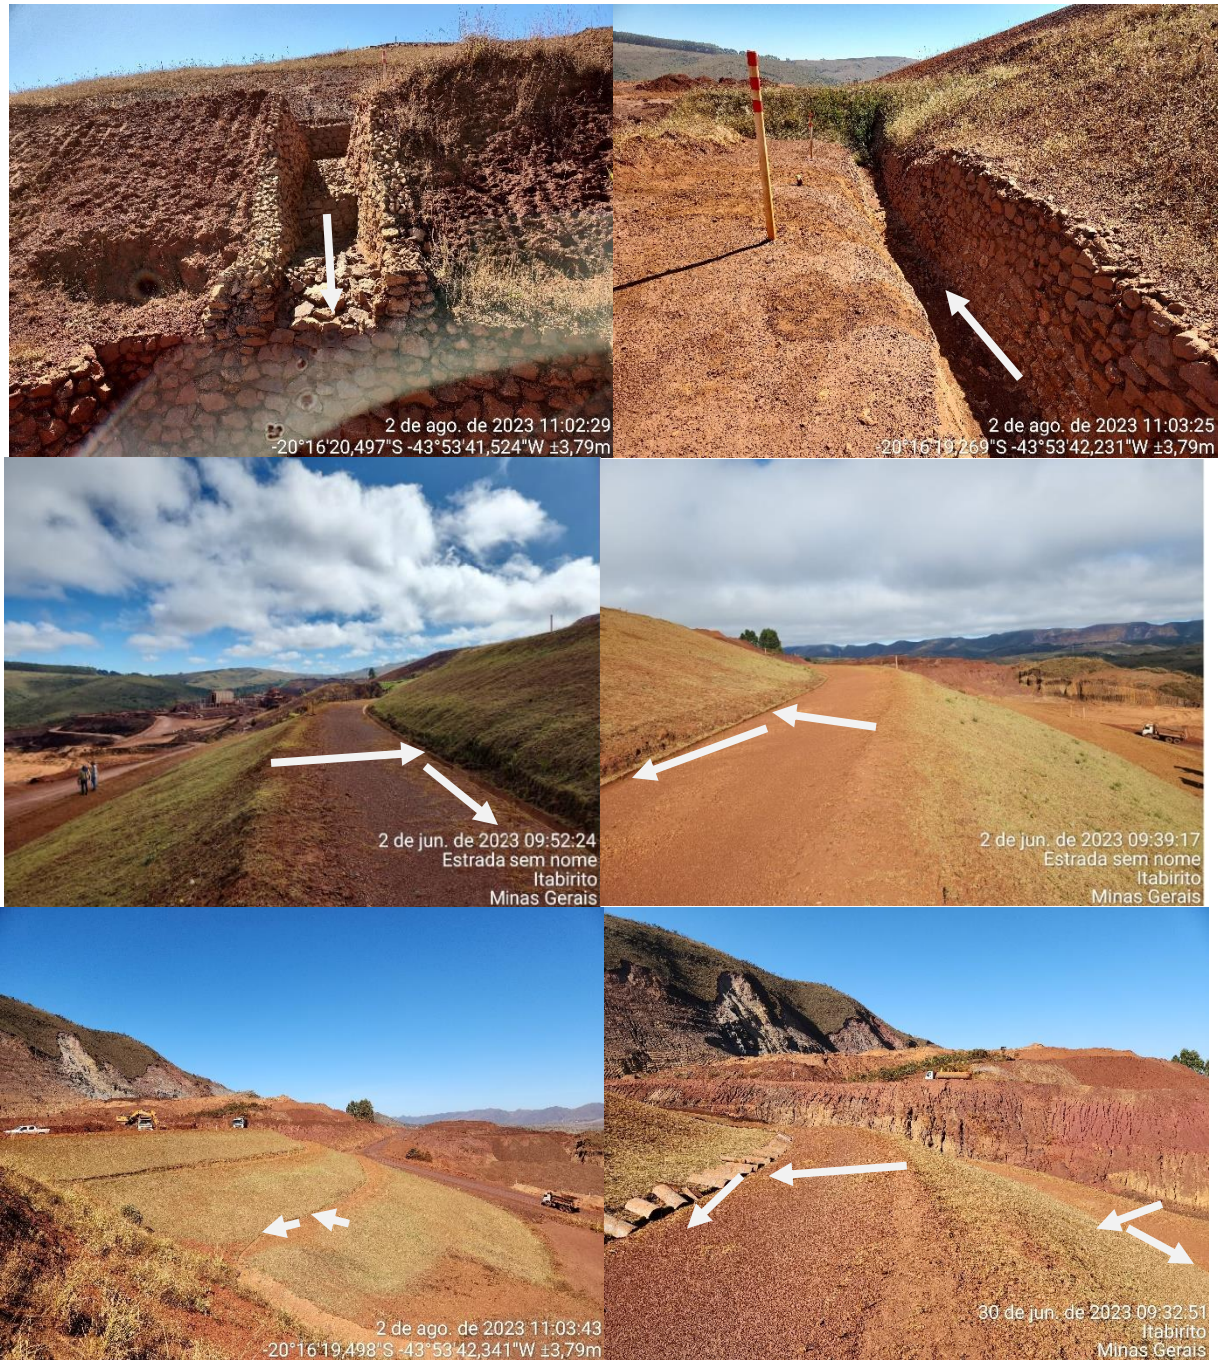
Figura 6-49: Drenagem na barragem Central.
