ATENDIMENTO AO TERMO DE COMPROMISSO

*“RELATÓRIO TÉCNICO TRIMESTRAL DO AVANÇO
DO PROCESSO DE DESCOMISSIONAMENTO DA
BARRAGEM CENTRAL “*

ITABIRITO –AGOSTO DE 2024

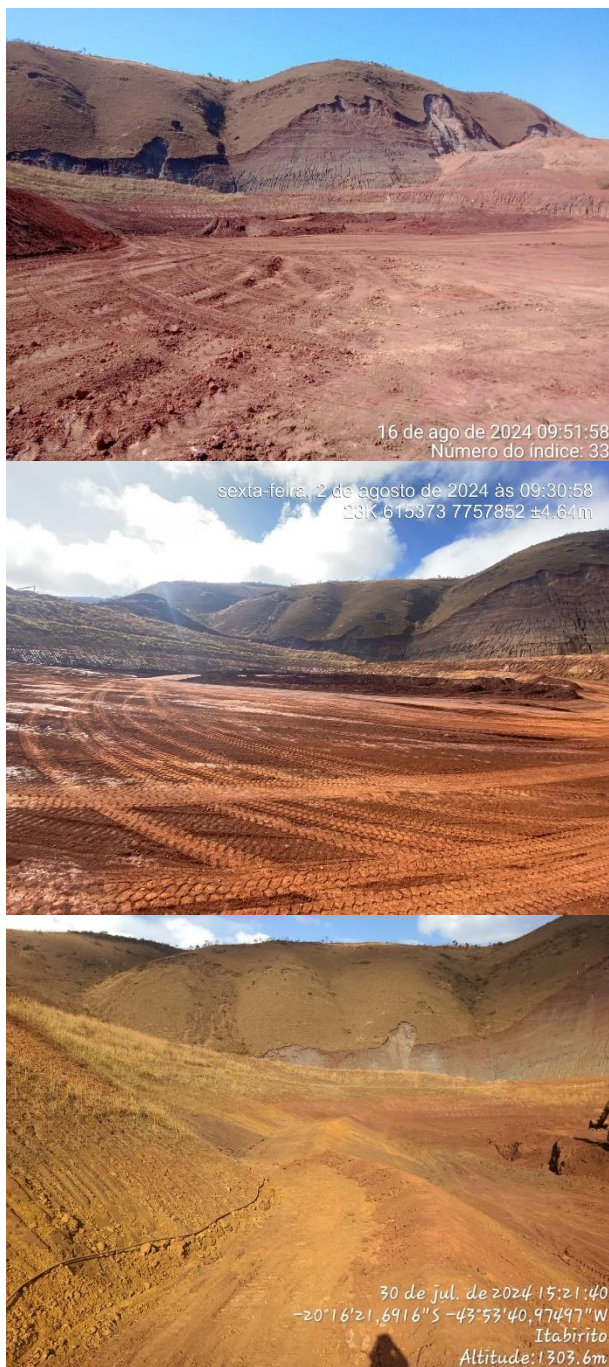
Figura 6-1: vegetação nos taludes remanescentes da Barragem Central.

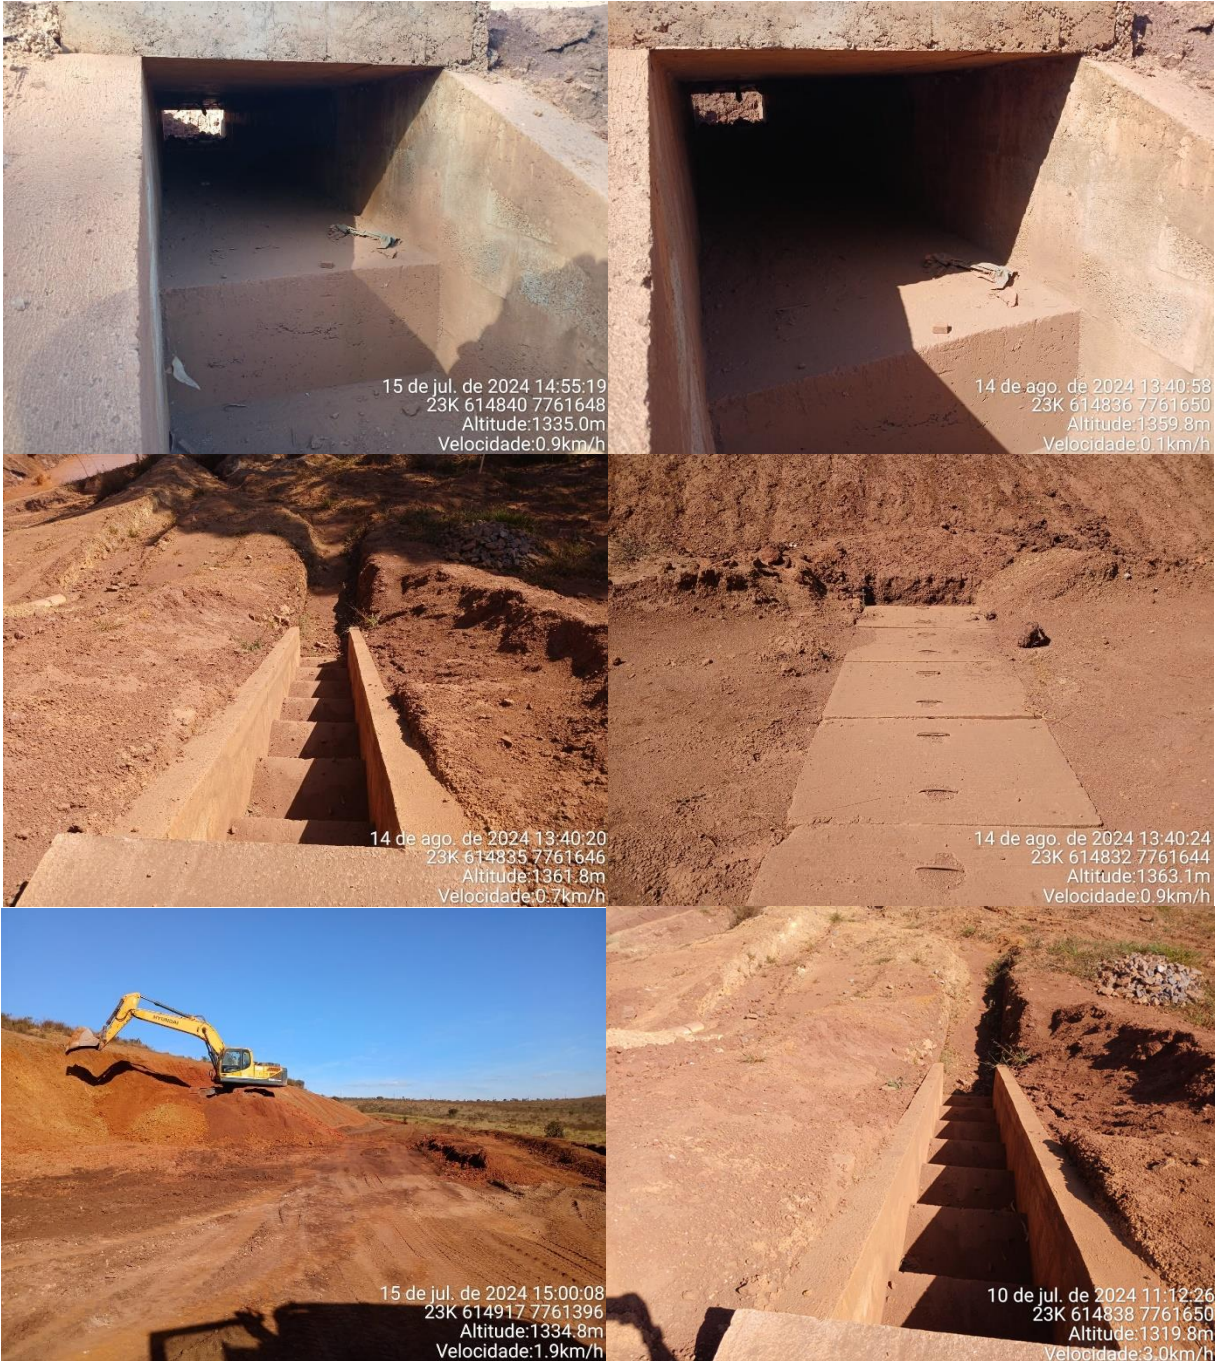
Figura 6-10: manutenção das áreas referentes ao sistema de drenagem da pilha noroeste

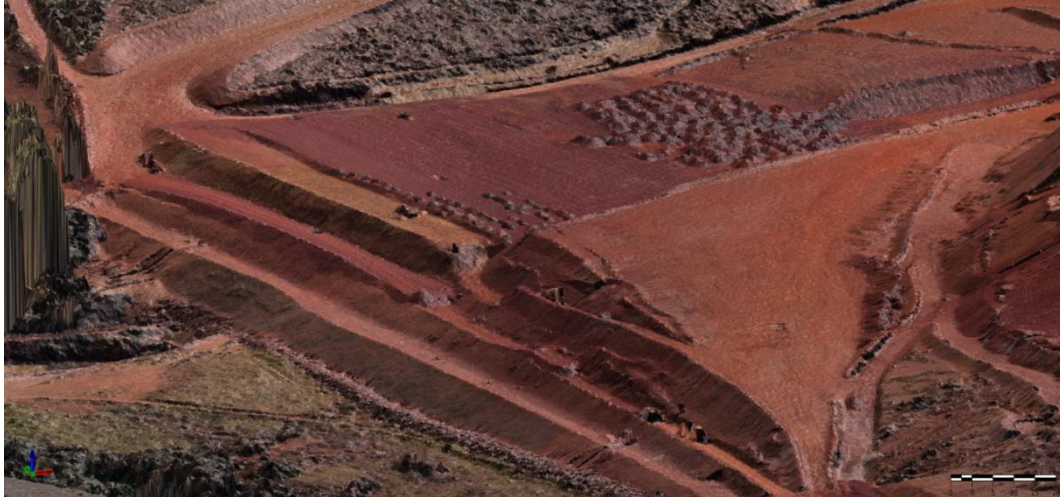
Figura 11: Taludes da deposição ascendente da pilha noroeste . 12/07/2024

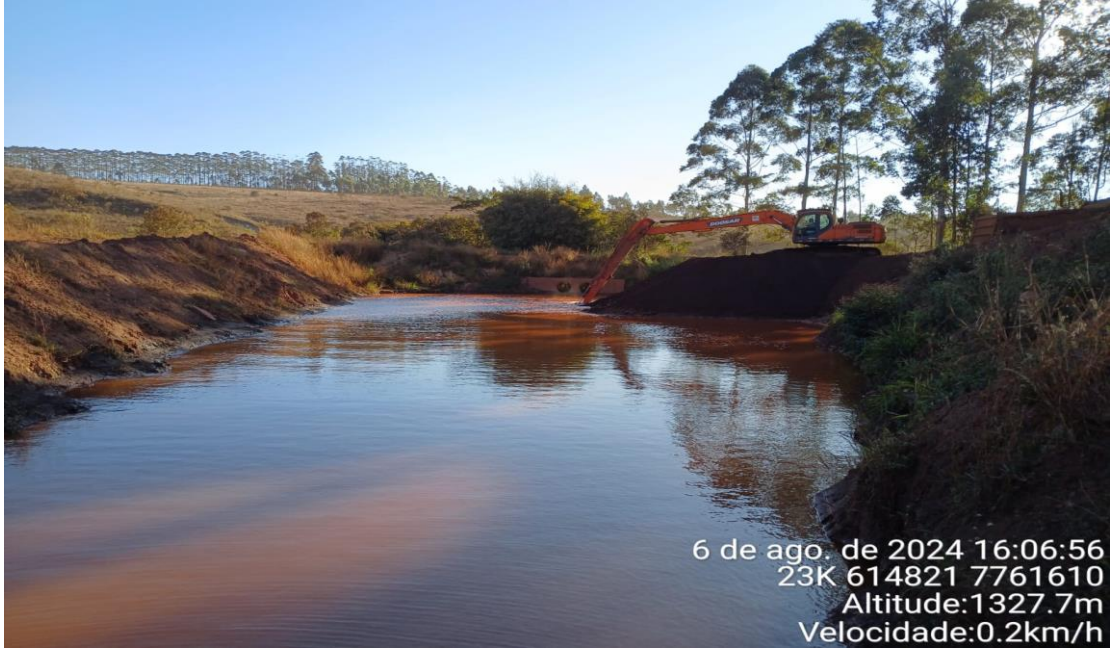
Figura 13: Sump limpo e desobstruído.

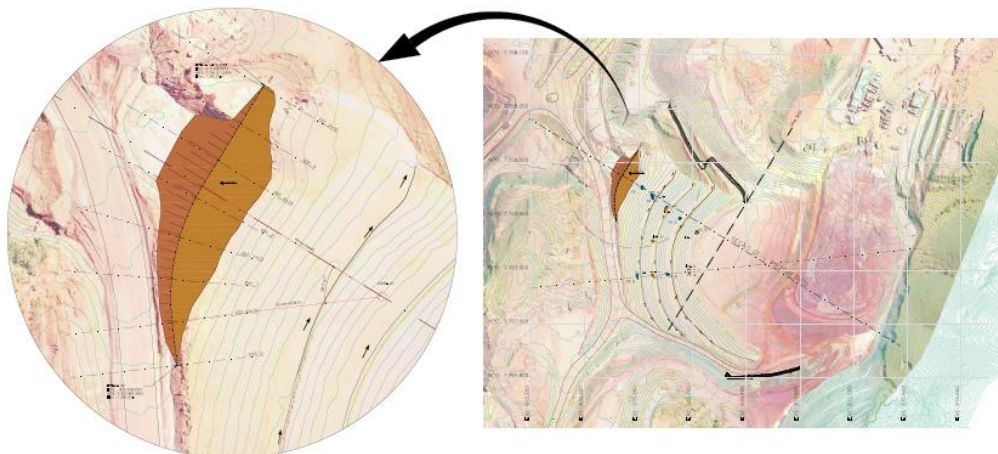
Figura 6-27: Reforço realizado na Barragem Central

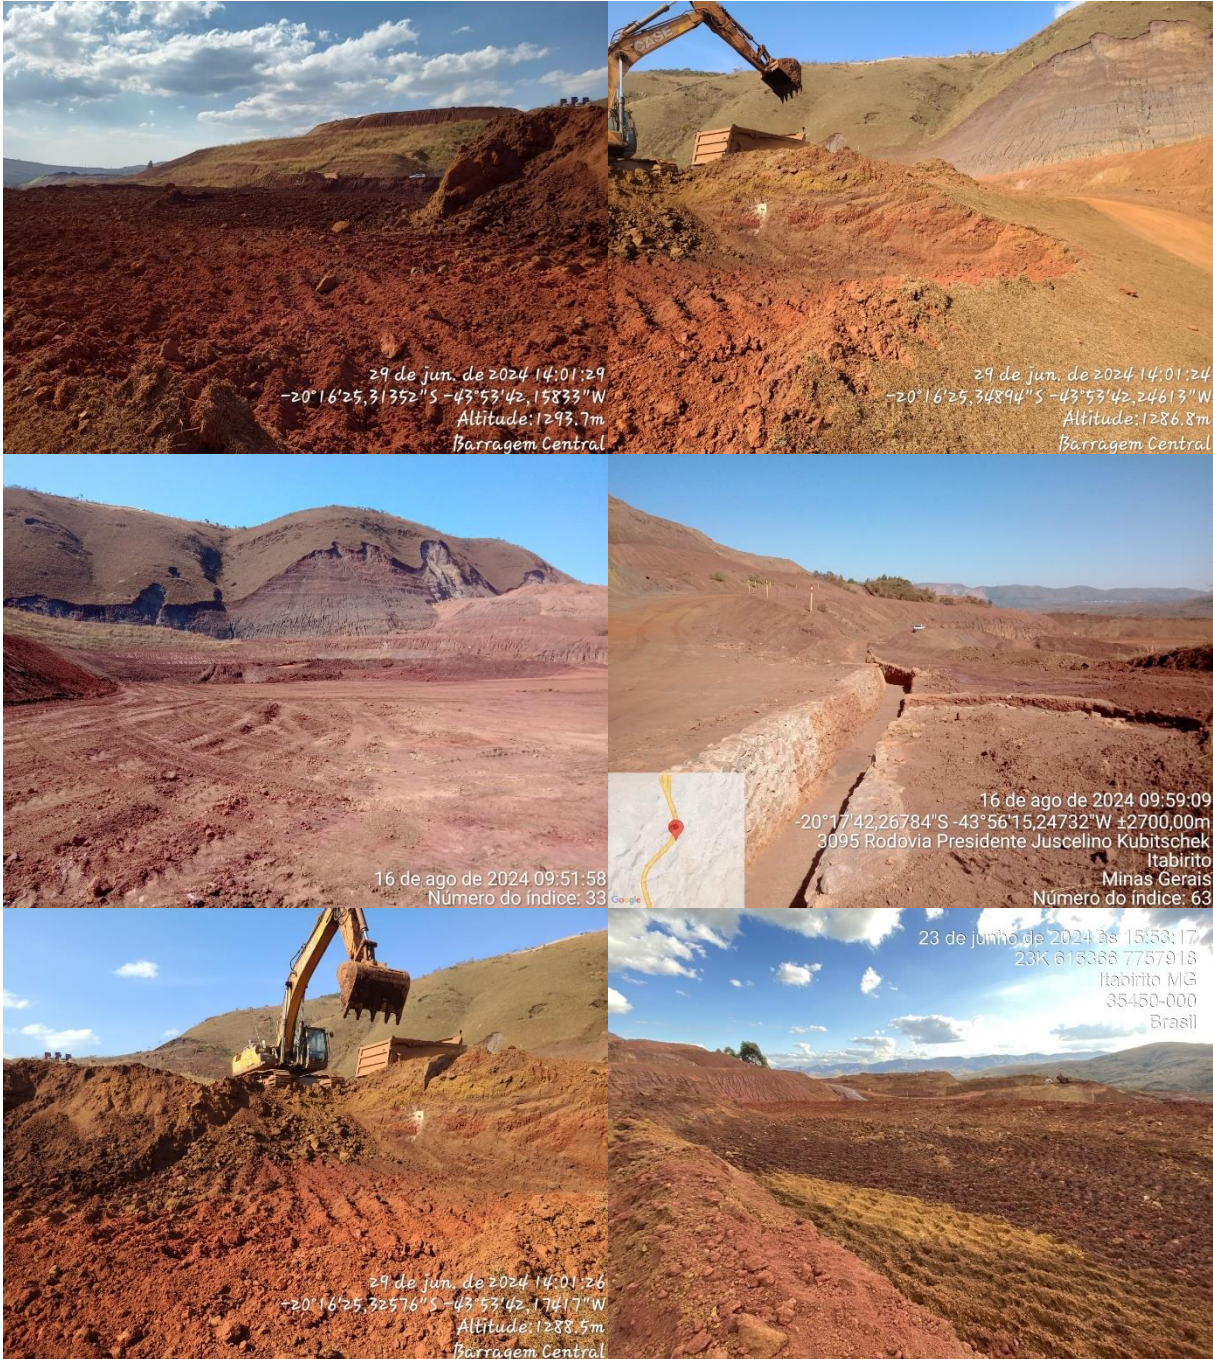
Figura 6-28: Fotografias do reservatório da Barragem Central

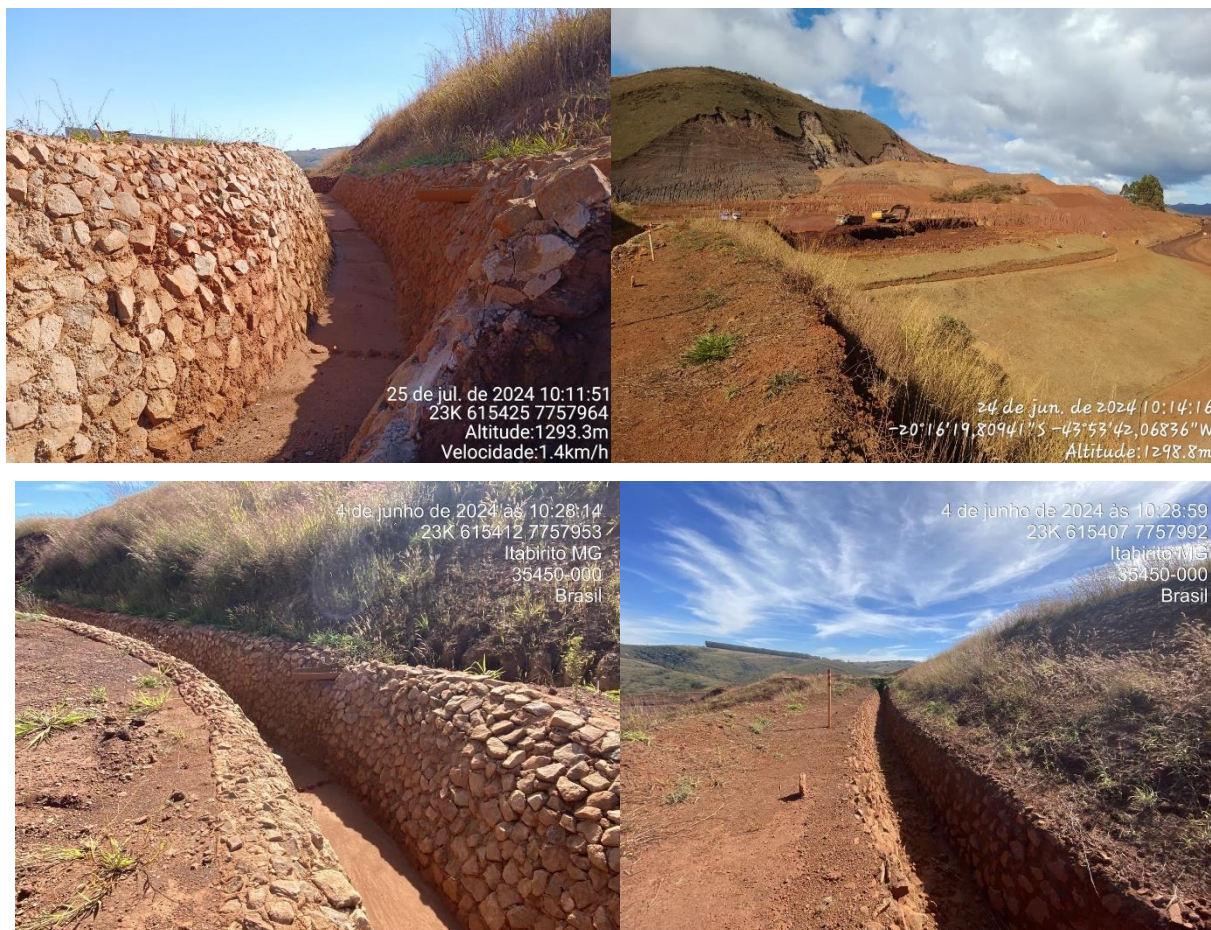
Figura 6-29: Barragem Central – condições do maciço e drenagem

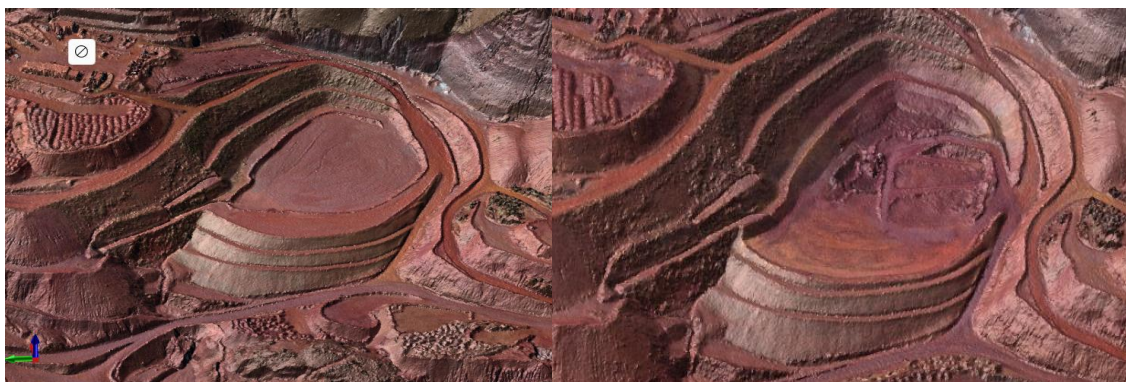
A retomada na descaracterização da Barragem Central ocorreu no dia 11/06/2024 e removeu um total de 78.498,12 m³.

Figura 30: Avanço da descaracterização. Primeira foto início trimestre e segunda foto agosto de 2024.

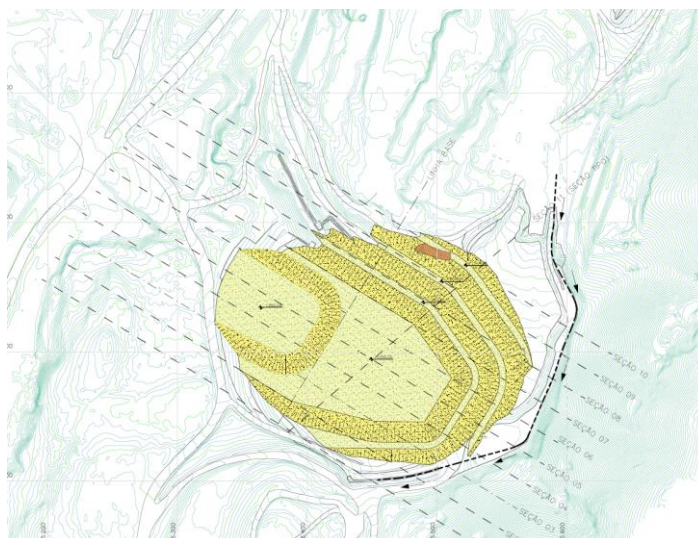
Figura 6-48: Canal de cintura ampliado ao longo que se avançará o processo de remoção da estrutura
