ATENDIMENTO AO TERMO DE COMPROMISSO

*“RELATÓRIO TÉCNICO TRIMESTRAL DO AVANÇO
DO PROCESSO DE DESCOMISSIONAMENTO DA
BARRAGEM CENTRAL”*

ITABIRITO –NOVEMBRO DE 2024

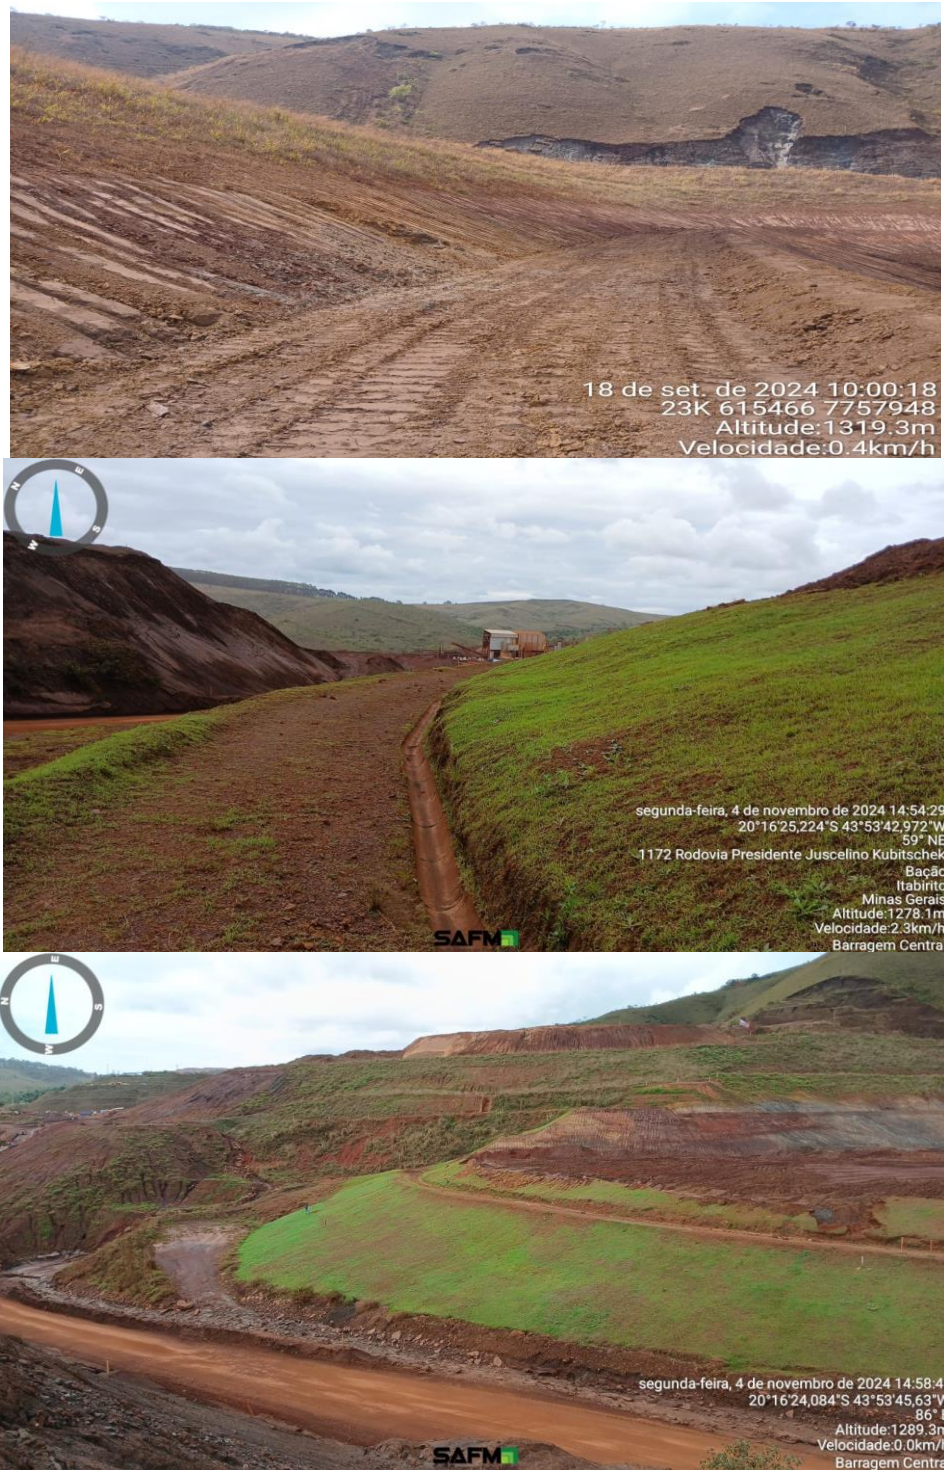
Figura 6-1: vegetação nos taludes remanescentes da Barragem Central.

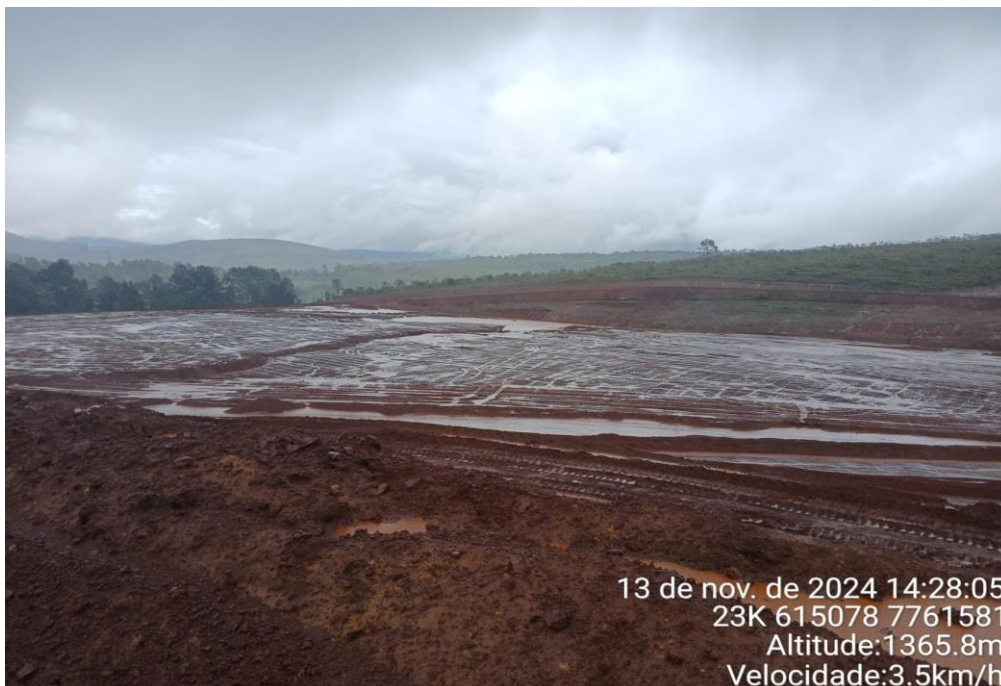
Foto 12: sistema de drenagem da praça 01 (com controle tecnológico).

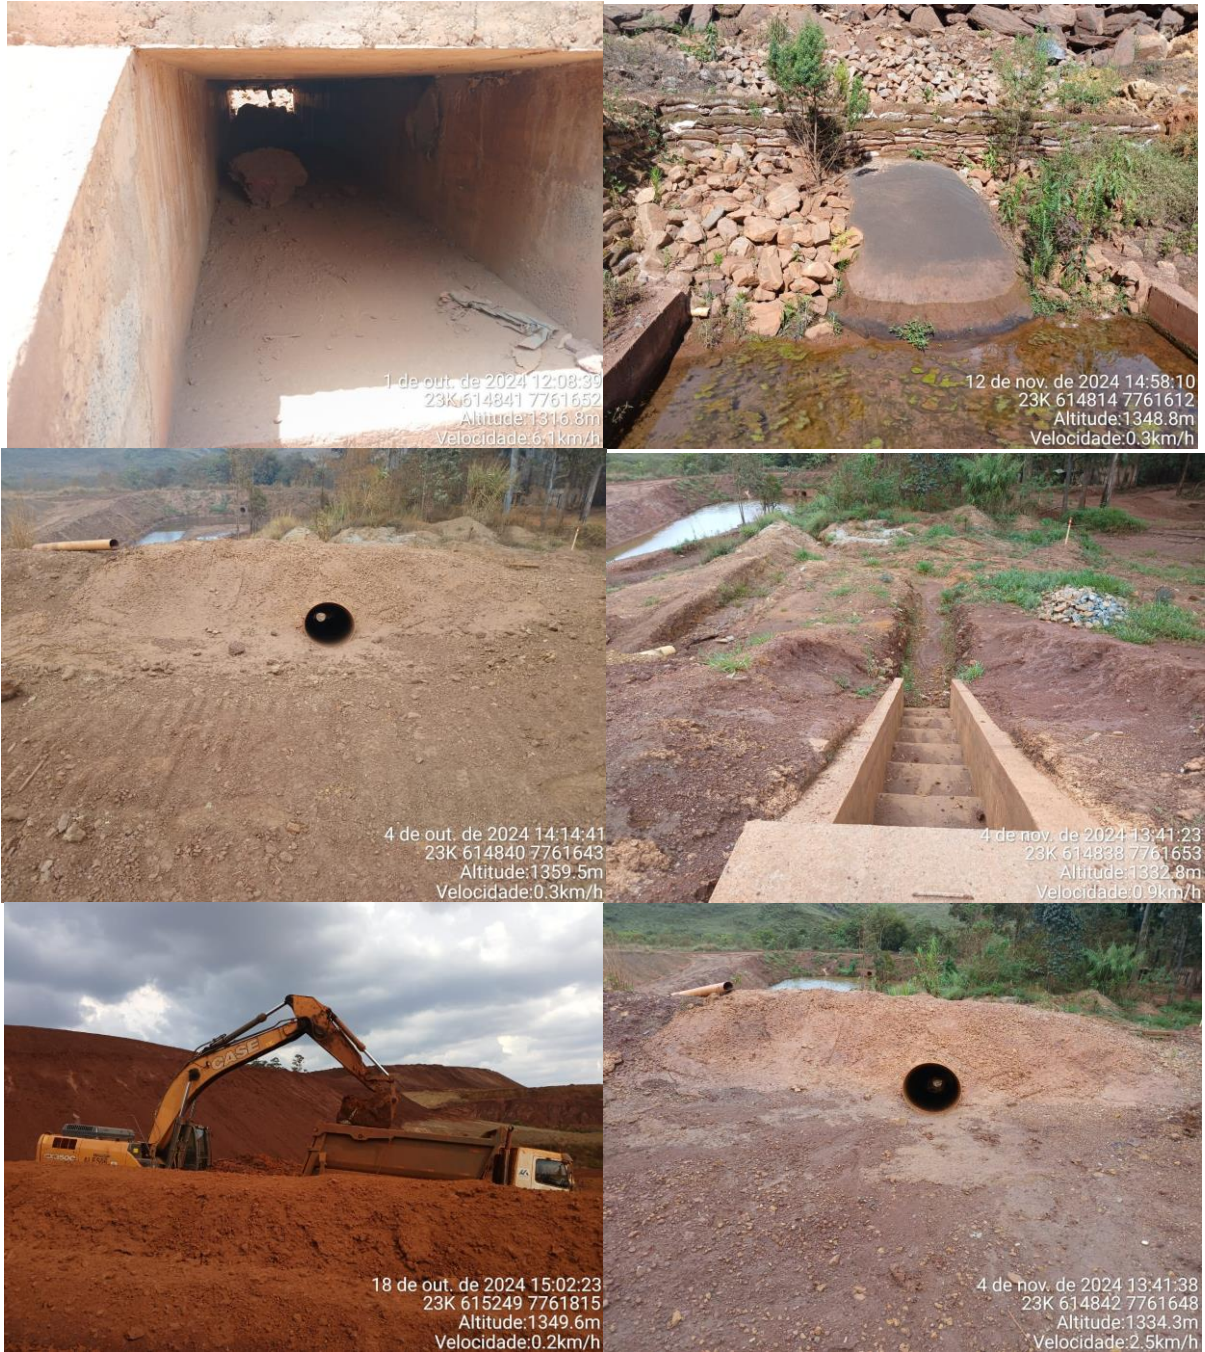
Figura 6-6: manutenção das áreas referentes ao sistema de drenagem da pilha noroeste

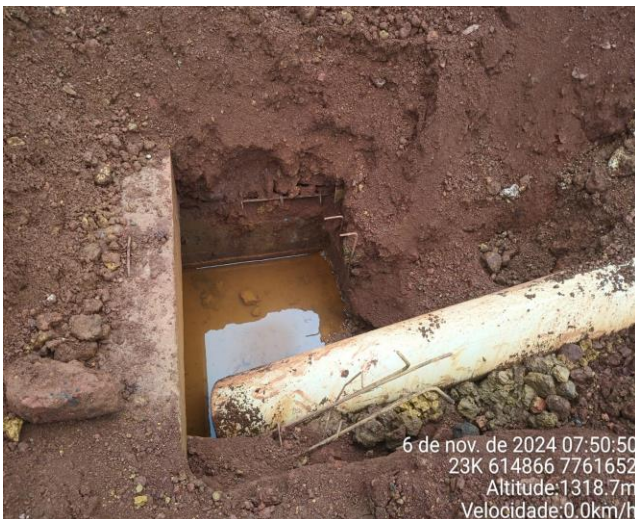
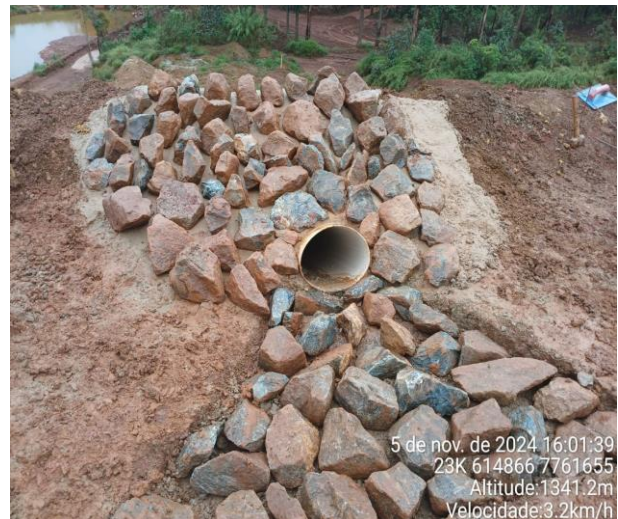
Figura 70: construção de drenagem temporária de direcionamento de água pluvial nas faces do talude.

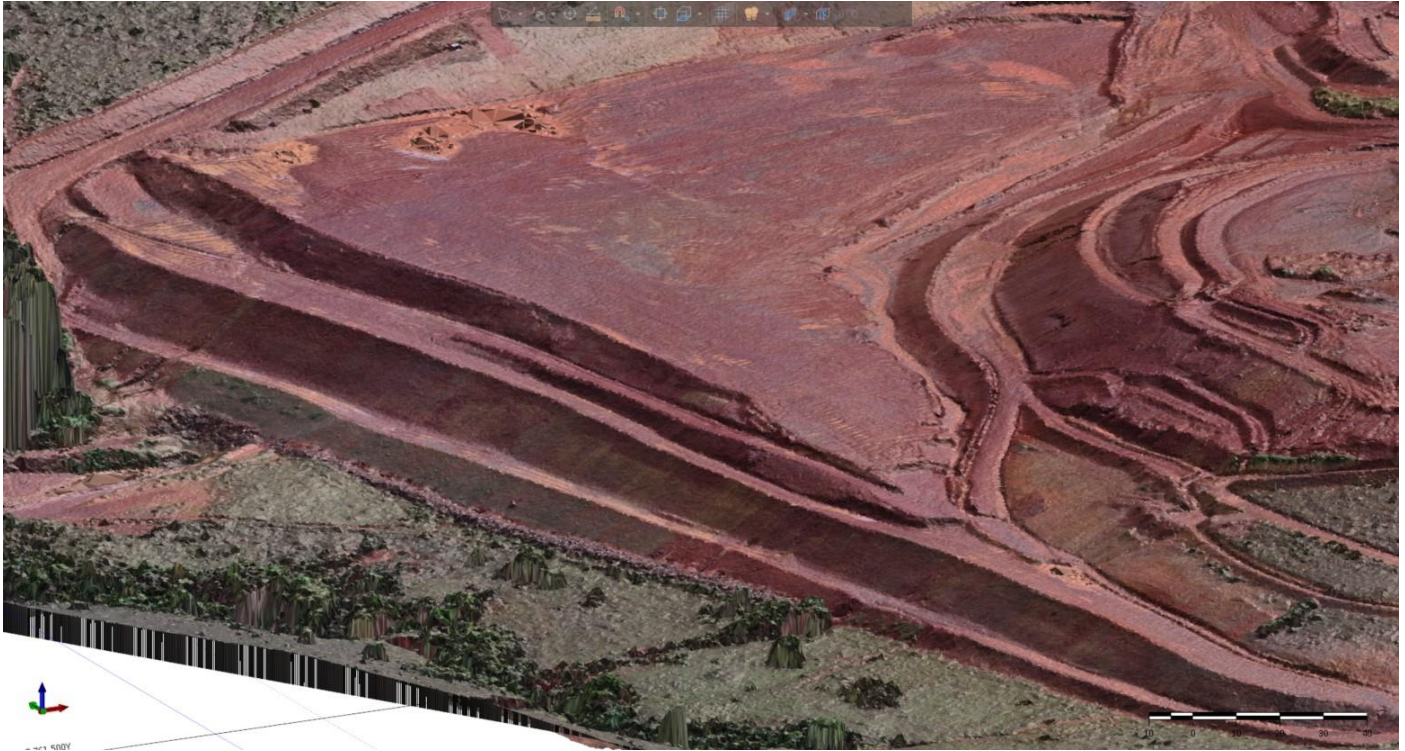
Figura 7: Taludes da deposição ascendente da pilha noroeste . 15/11/2024.

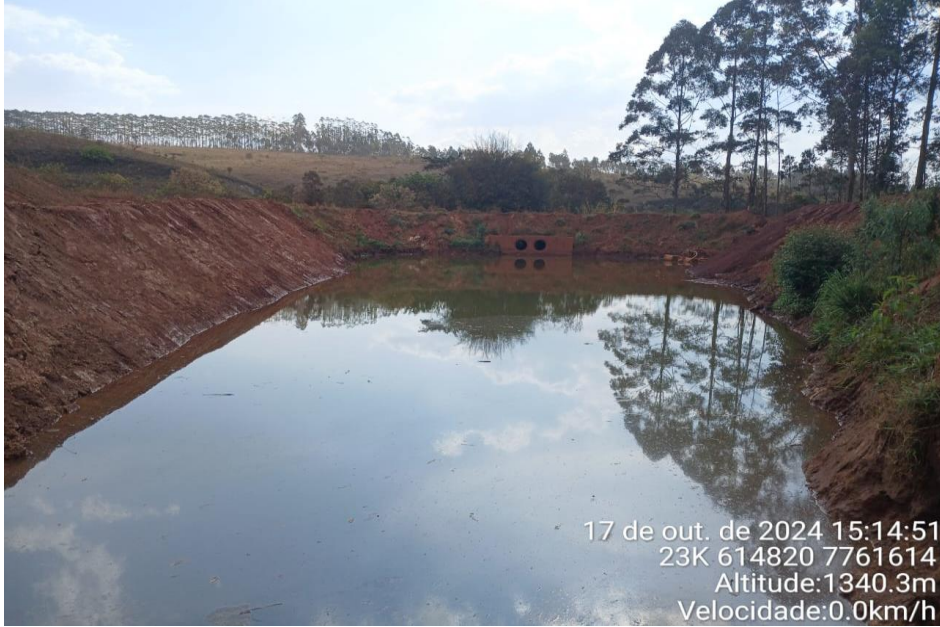
Figura 9: Sump limpo e desobstruído.

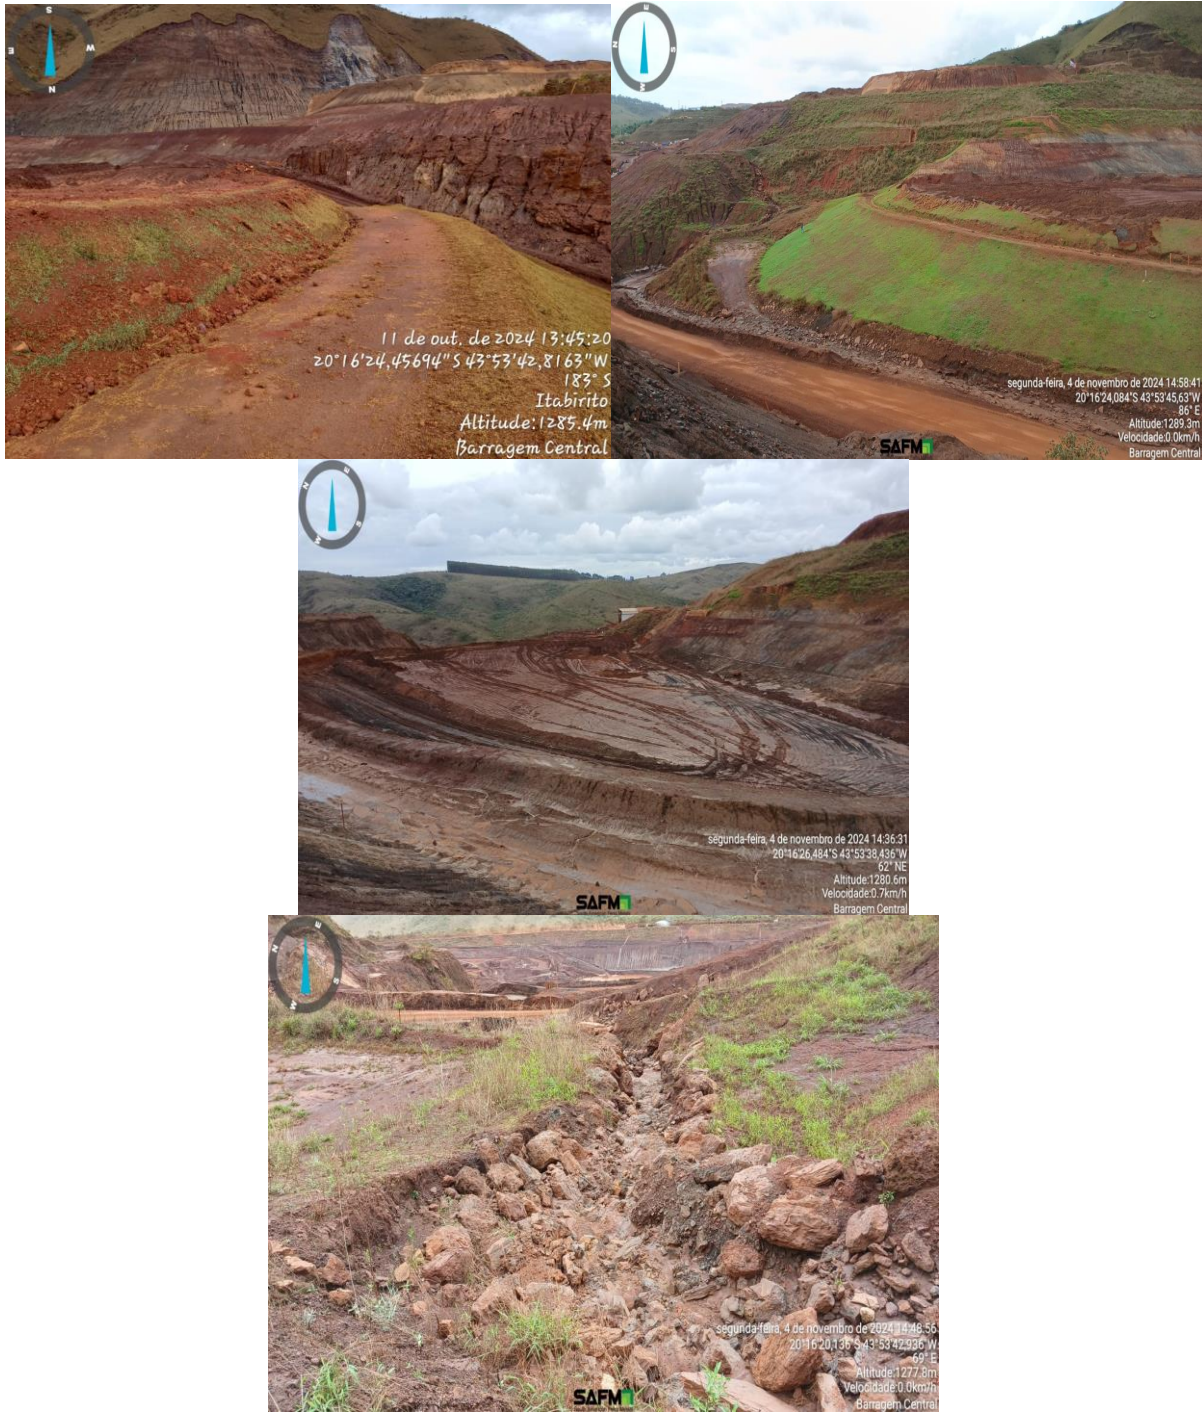
Conforme explicado anteriormente não houve remoção/alteração na estrutura neste semestre. Assim, apresenta-se o relatório com as boas condições apresentadas na estrutura até a data do relatório.

Figura 6-17: Situação geral da estrutura ao longo do trimestre.

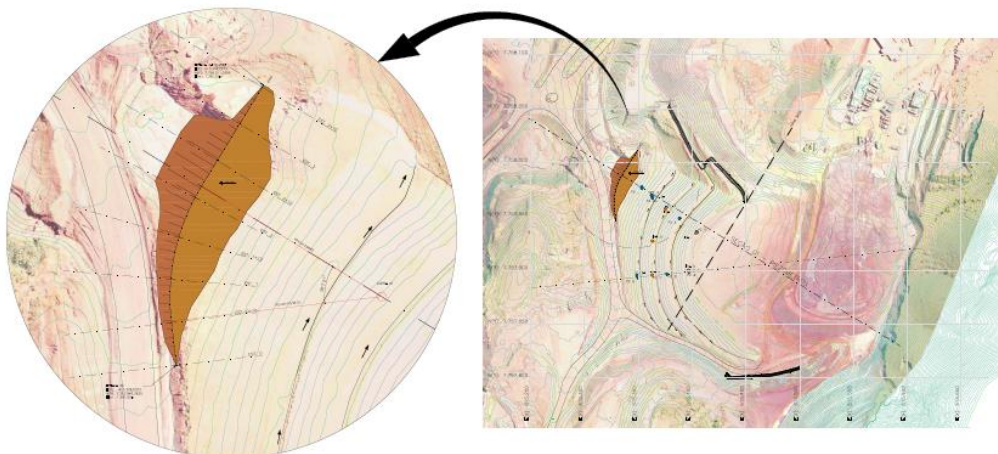
Figura 6-23: Reforço realizado na Barragem Central

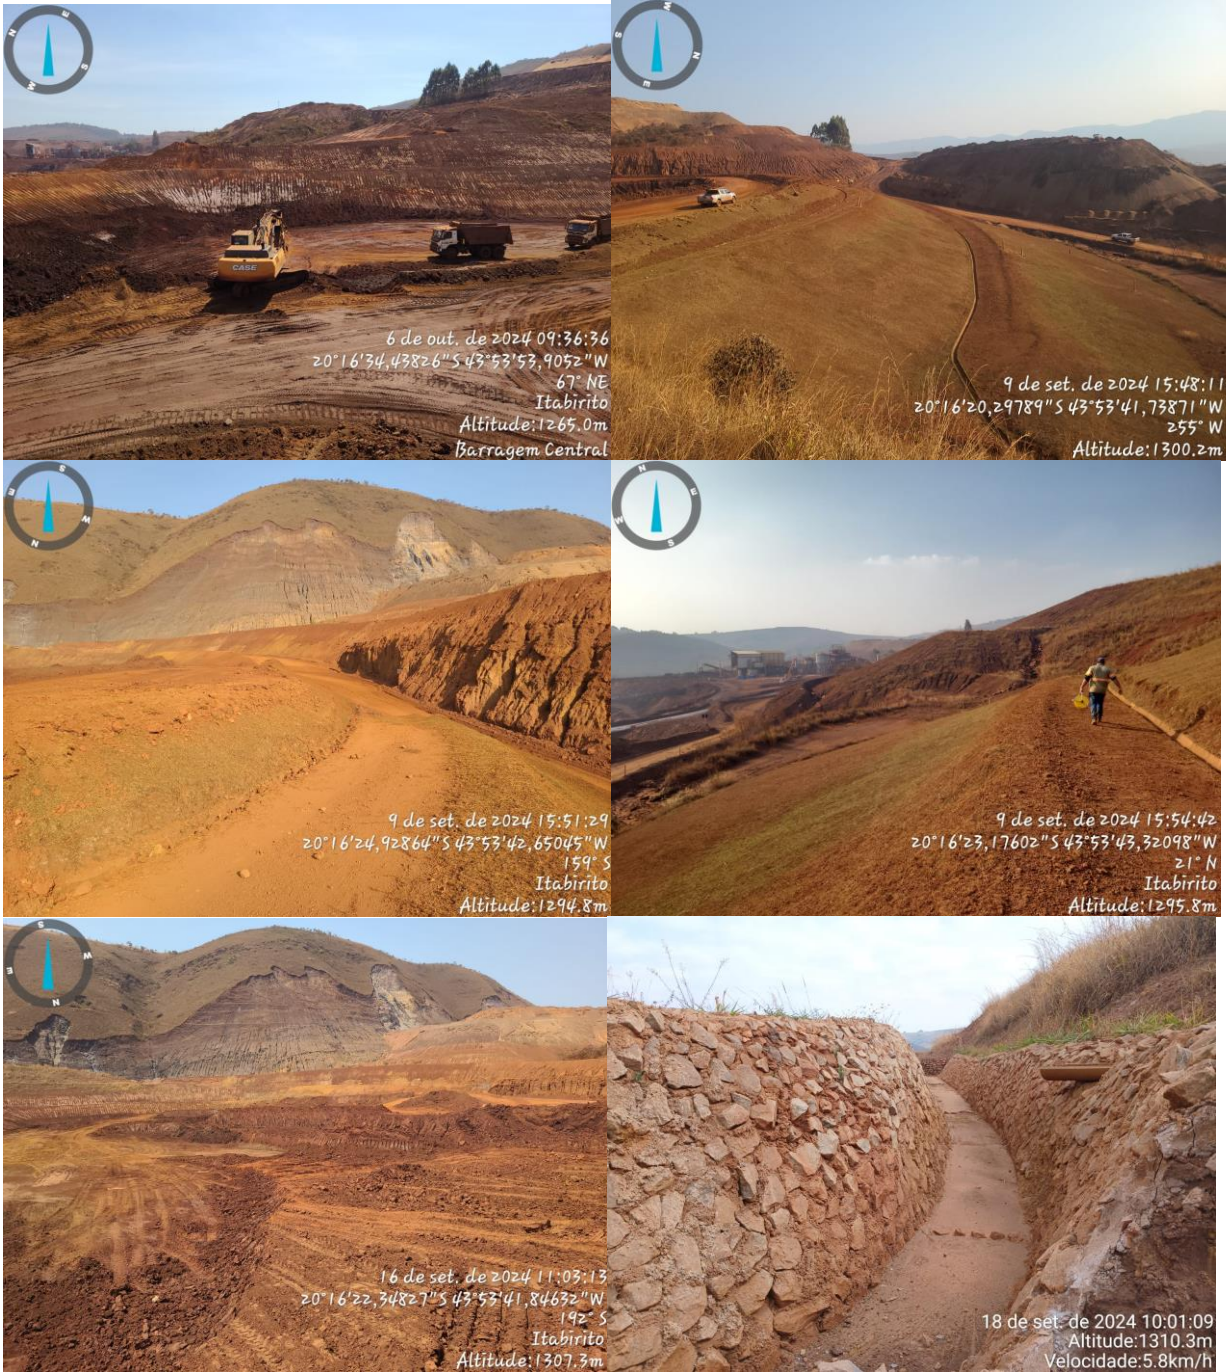
Figura 6-24: Fotografias do reservatório da Barragem Central

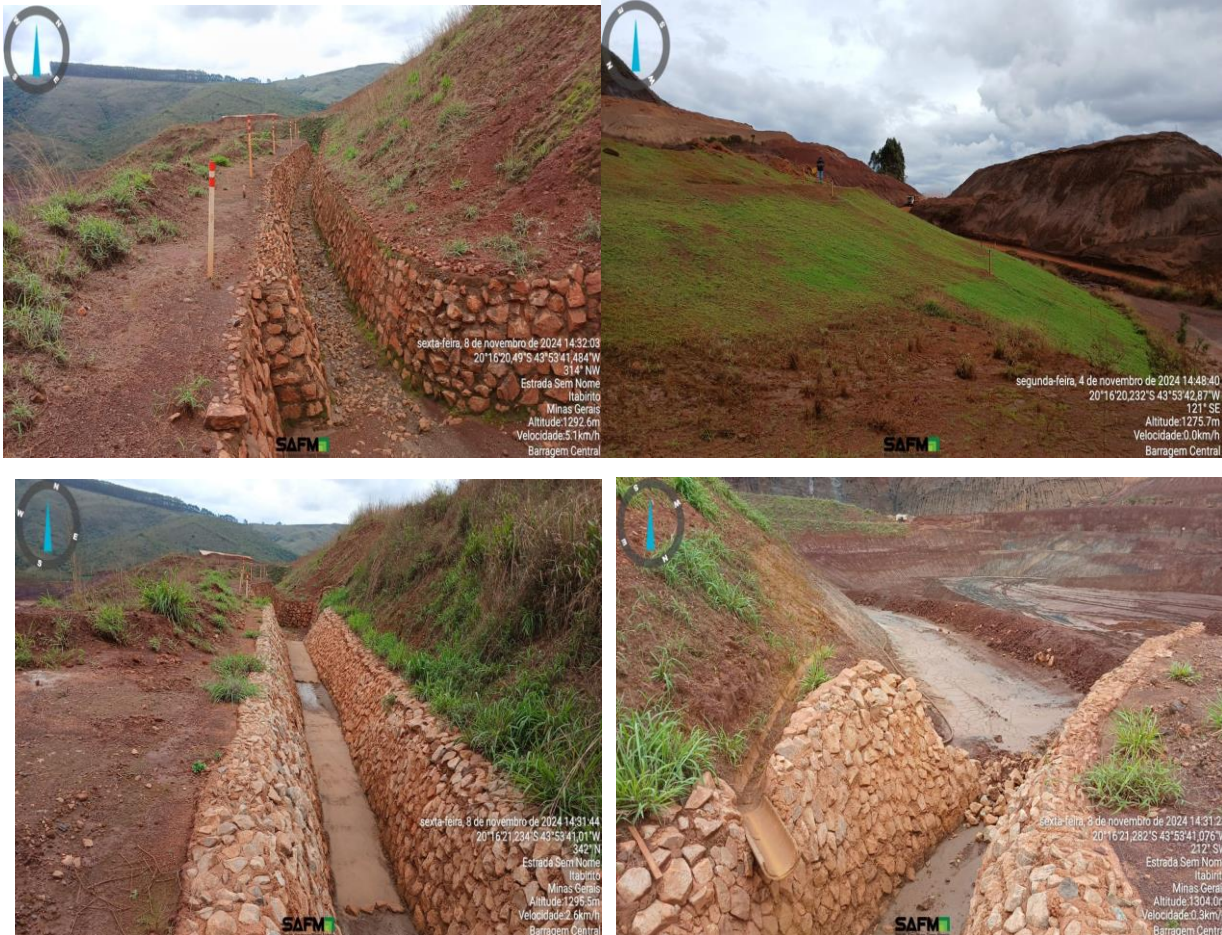
Figura 6-25: Barragem Central – condições do maciço e drenagem

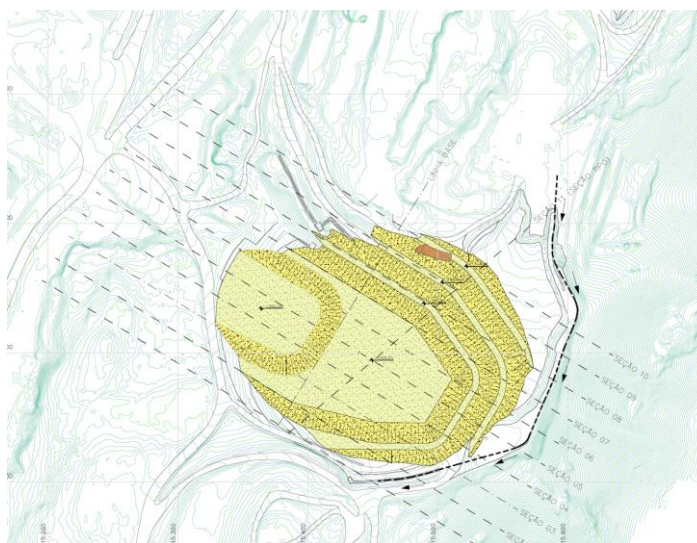
Figura 6-29: Canal de cintura ampliado ao longo que se avançará o processo de remoção da estrutura

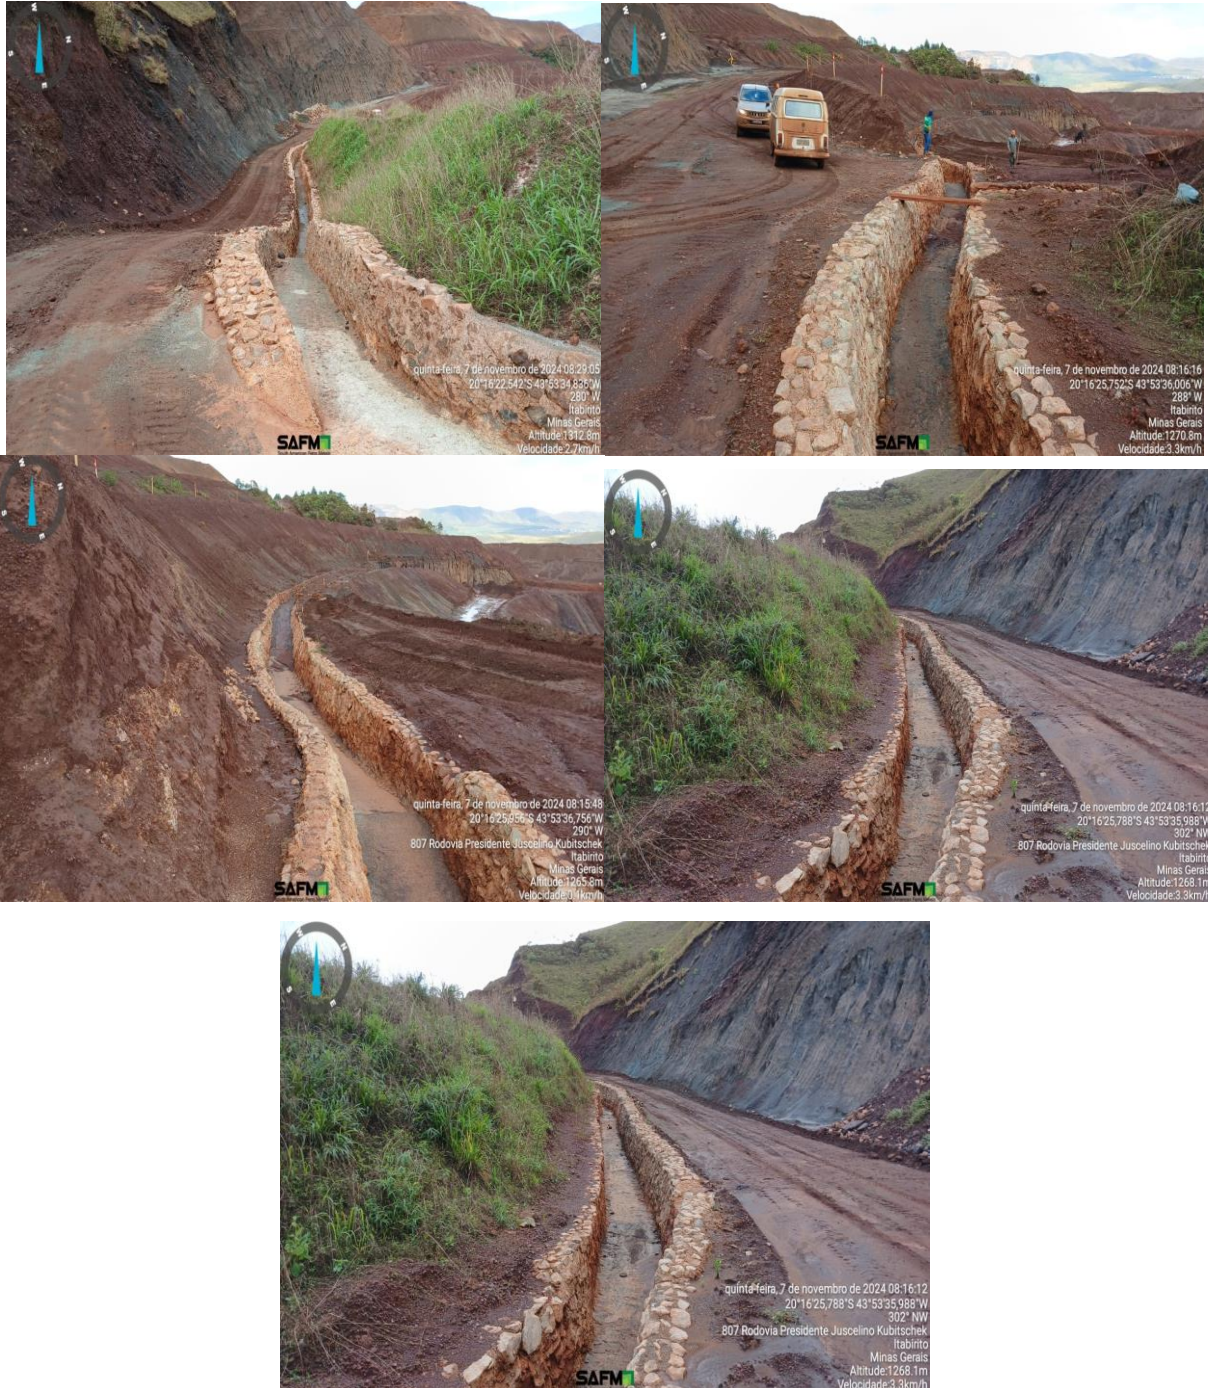
Figura 6-30: Canal de cintura da Barragem Central.
