*“RELATÓRIO TÉCNICO TRIMESTRAL DO AVANÇO
DO PROCESSO DE DESCOMISSIONAMENTO DA
BARRAGEM AREDES”*

ATENDIMENTO AO TERMO DE COMPROMISSO

ITABIRITO – FEVEREIRO DE 2025

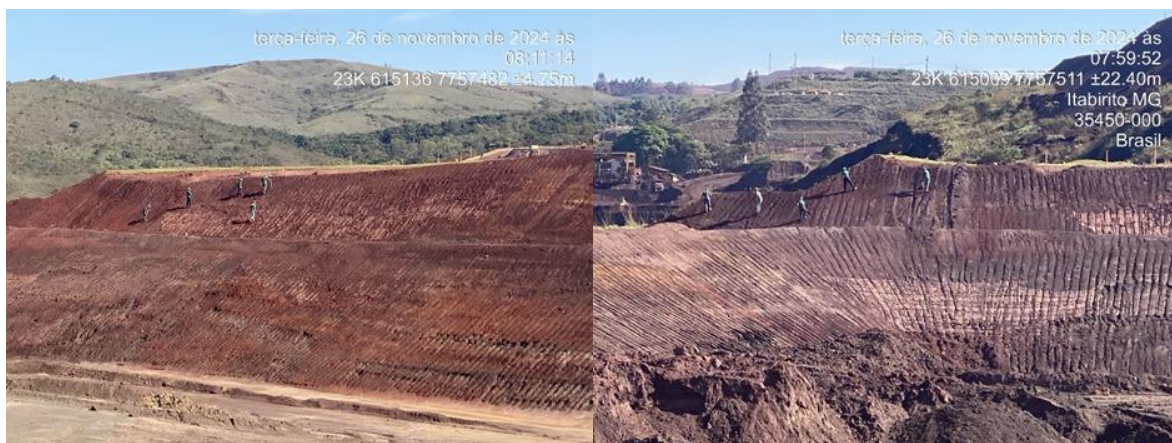
Figura 5: Vegetação implantada no talude remanescente da Barragem Aredes.

Não houve necessidade de implantar remover ou modificar estruturas no processo de descaracterização da barragem. Houve plantio nos taludes remanescentes, como figura a seguir.

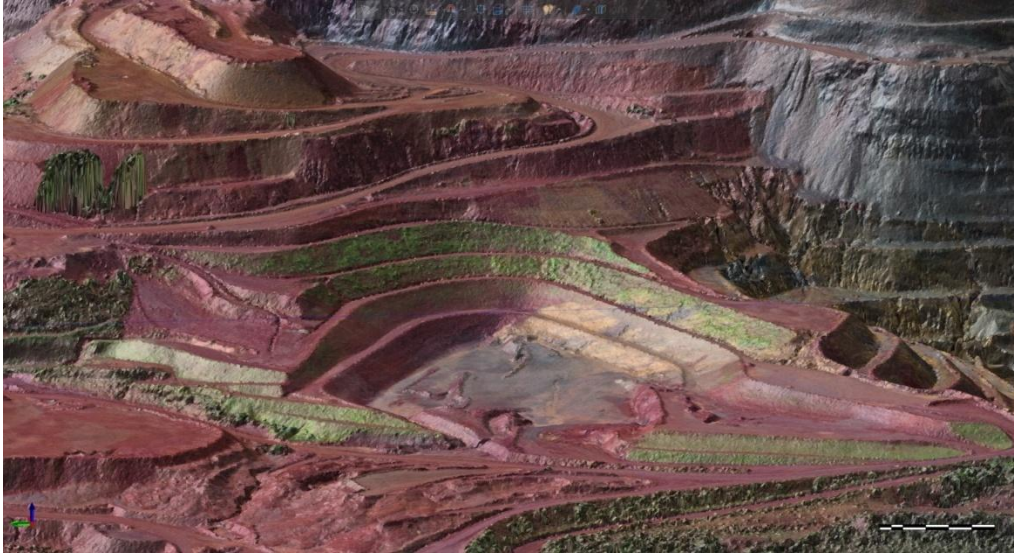
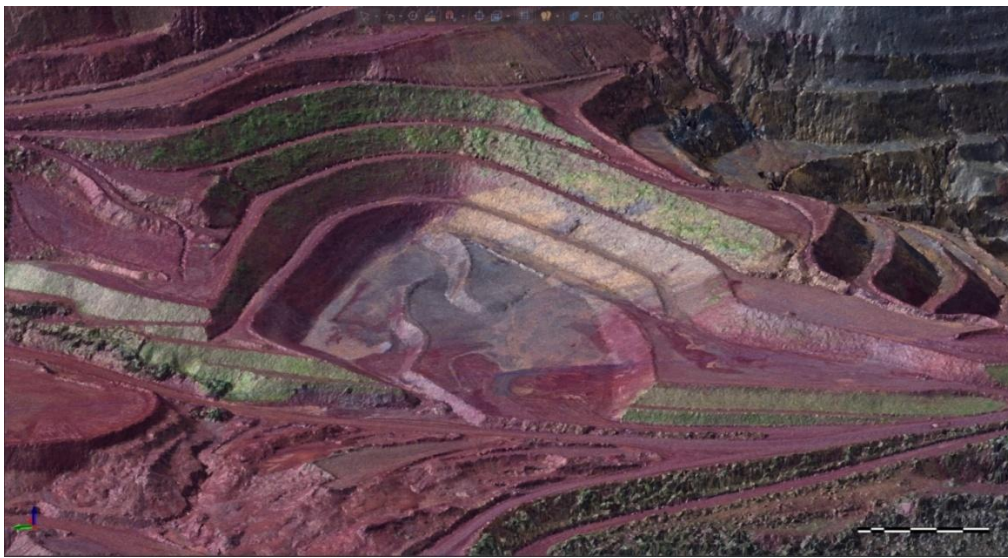
Figura 7: Continuidade da remoção do maciço e rejeito remanescente. Janeiro e fevereiro, respectivamente.

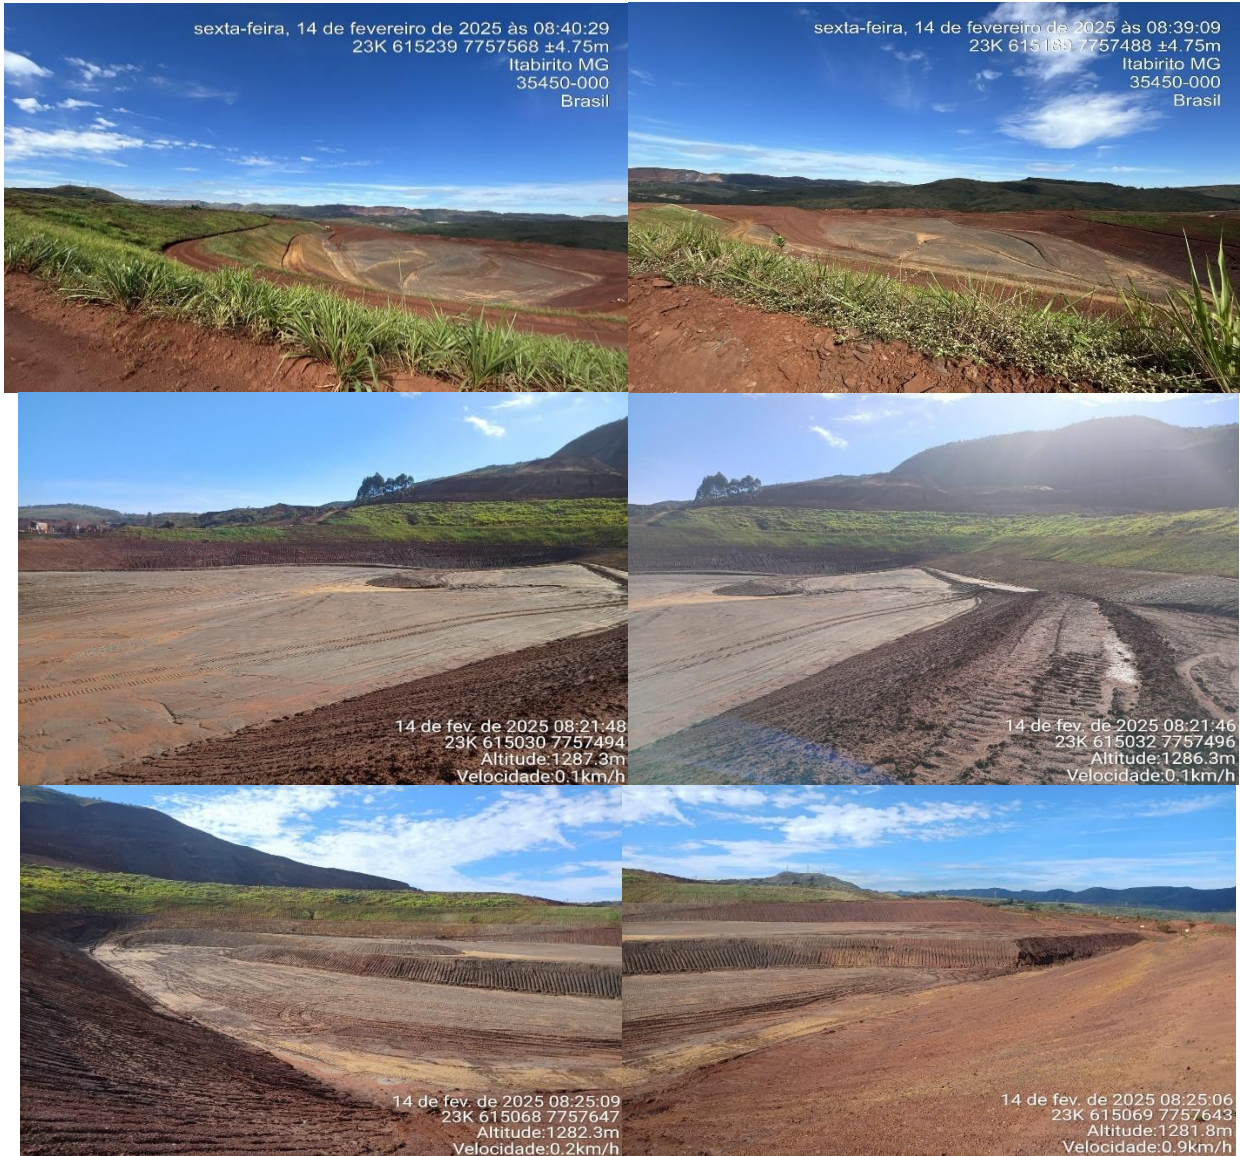
Figura 8: Remoção do barramento e rejeito ao longo do processo de descaracterização **nesse trimestre.**

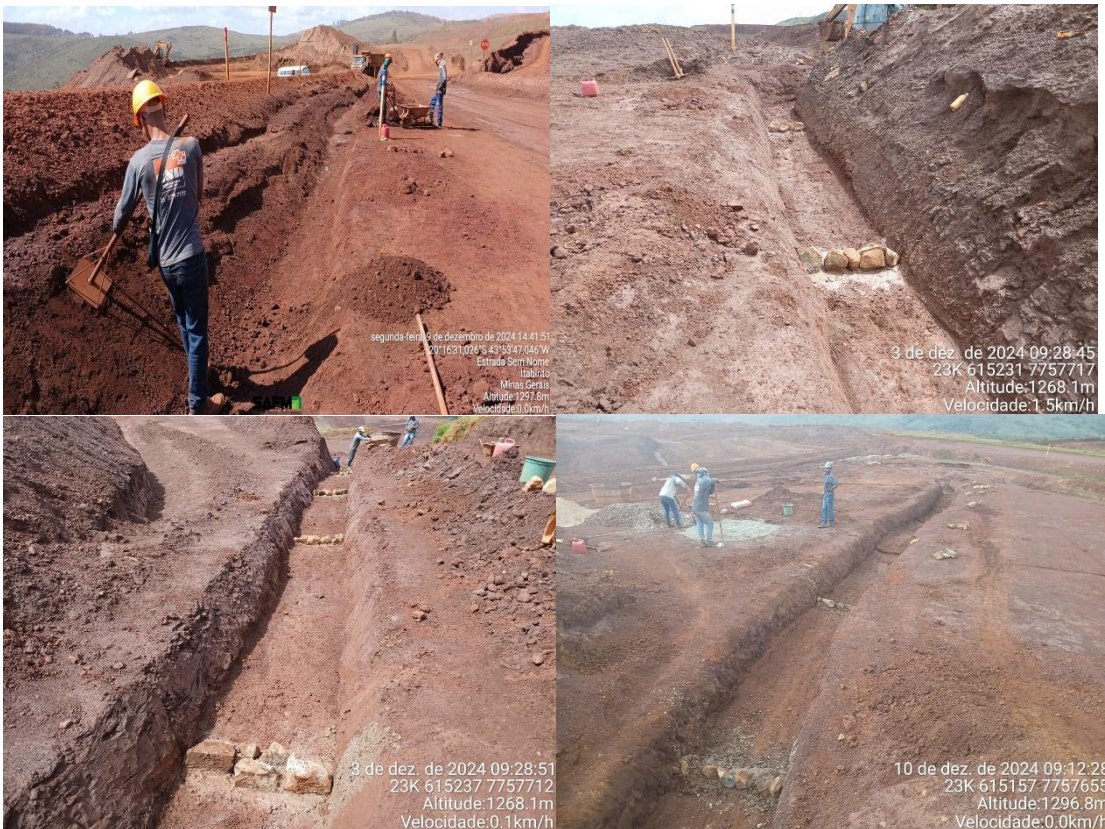
Figura 10: Finalização do canal off set.

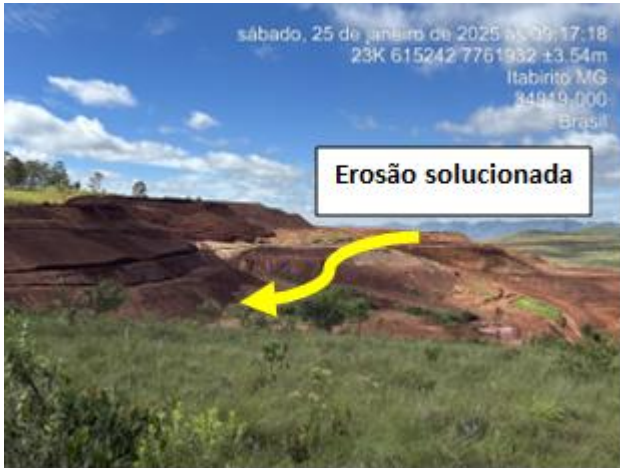
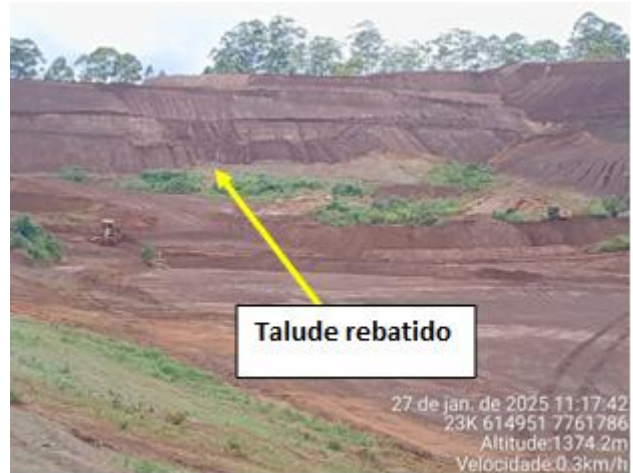
Foto 23: correção da erosão na praça 10.

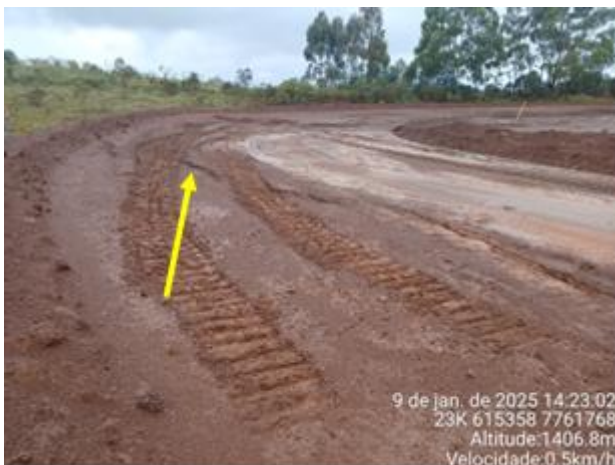
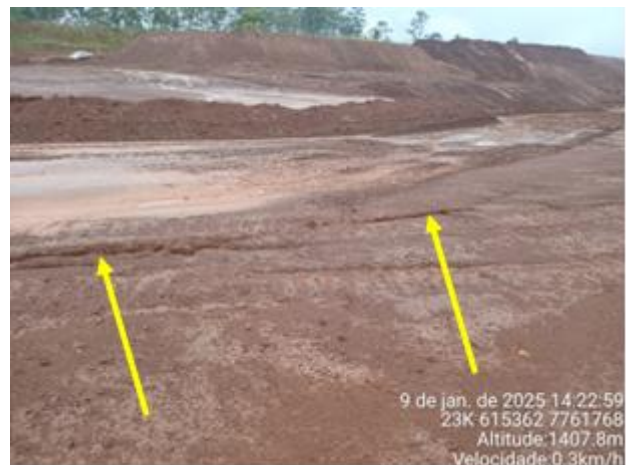
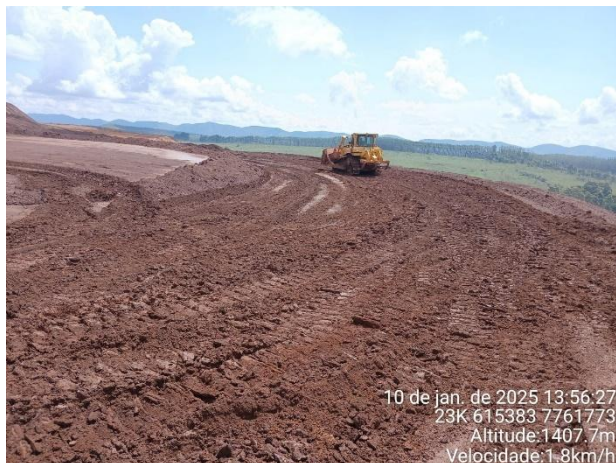
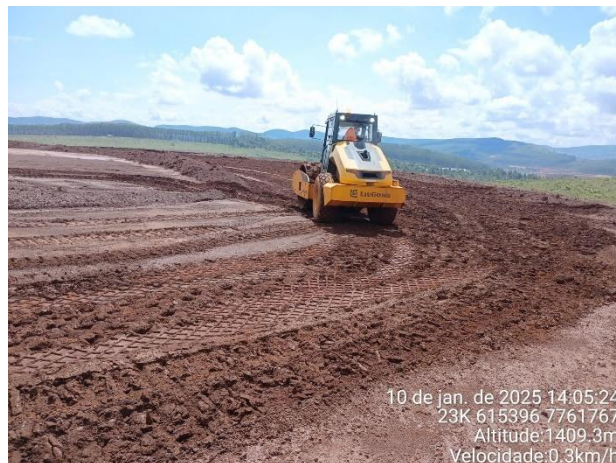
Ainda na praça 10, houve o surgimento de uma trinca superficial na berma a montante. A anomalia possuía dimensões aproximadas de 15m (comprimento) x 0,10m (espessura). O tratamento da mesma consistiu em uma atuação em conjunto dos tratores de esteira e do rolo compactador. O trator escarificou e laminou a praça até a profundidade final da trinca. Feito isso, o rolo compactador compactou o trecho e sanou o problema. Ainda que não oferecesse riscos estruturais à praça 10, a solução foi de suma importância em razão do não avanço da trinca.

Foto 24: correção de trinca em berma da praça 10.

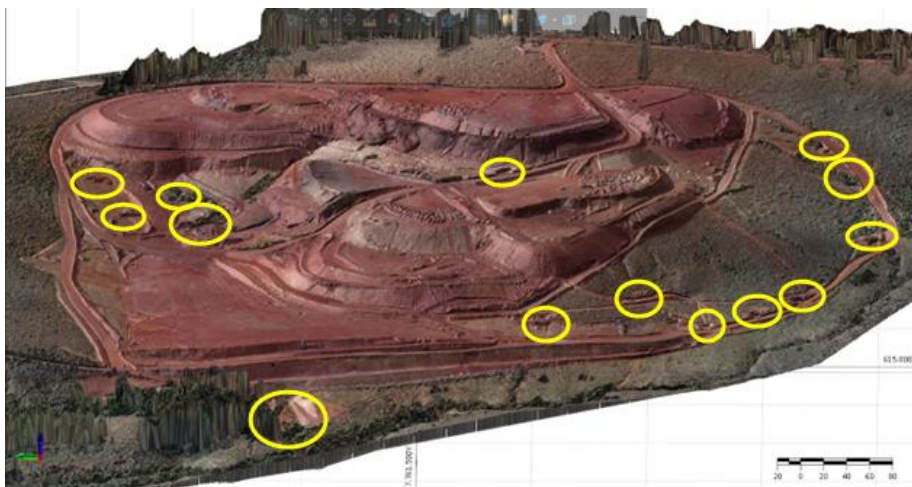
Com o auxílio da escavadeira hidráulica, foi possível realizar a manutenção, desobstrução e limpeza de diversos SUMP's presentes na PDER. Essa atividade durante o período das chuvas necessita ser contínua. Para tal, a necessidade da escavadeira hidráulica torna-se indispensável.

Foto 26: sump's presentes na PDER Noroeste que necessitam de manutenção constante com escavadeira hidráulica.

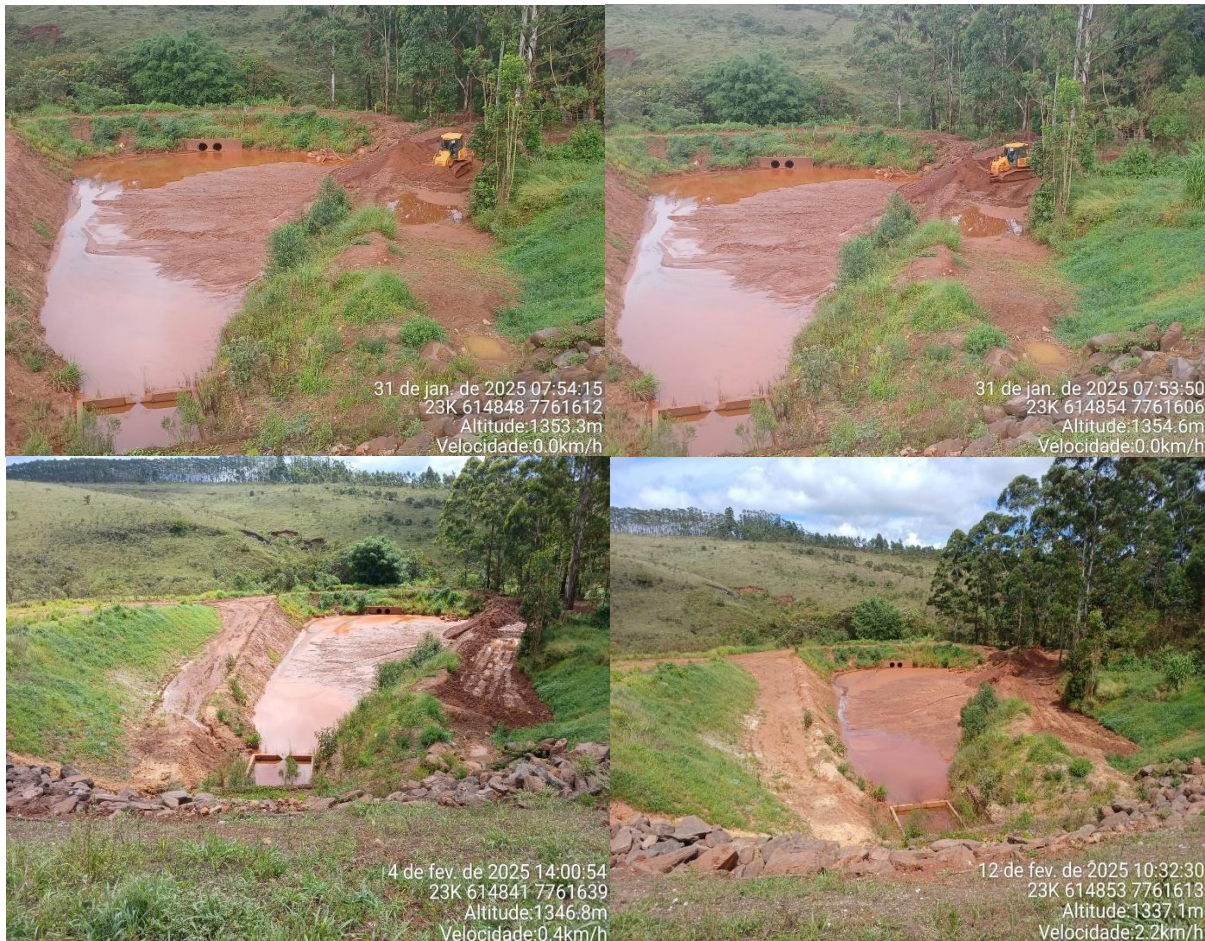
Figura 612: sump e dreno de fundo com saída de água límpida– Pilha Noroeste.

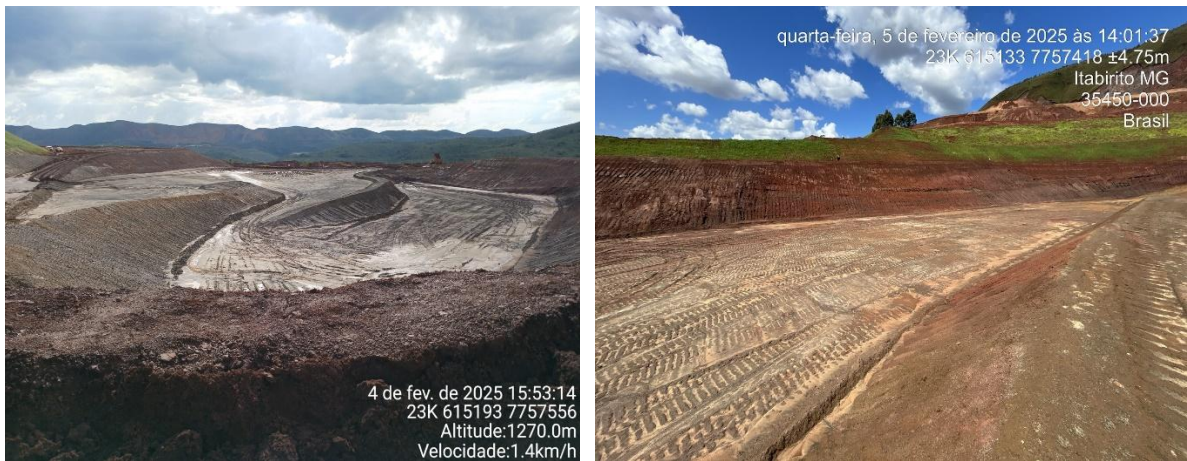
Figura 6-23: Remoção do maciço ao longo do trimestre

De acordo com as informações supracitadas nesse relatório, a barragem Aredes encontra-se em sua geometria final com remoção total de seu rejeito e maciço.

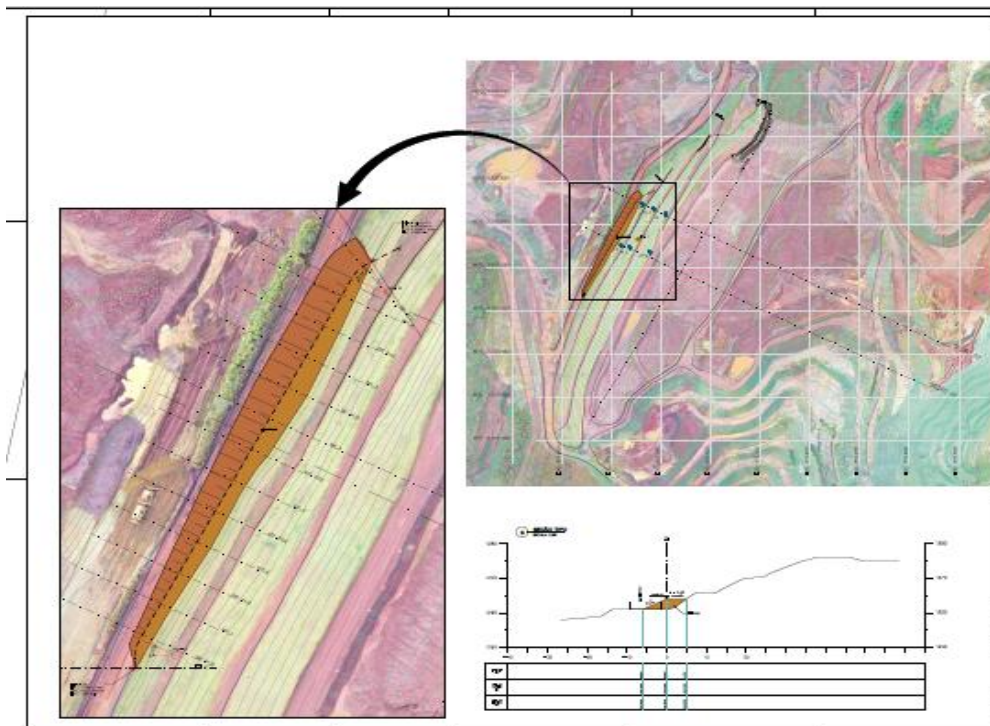
Figura 6-26: Reforço realizado na Barragem Aredes

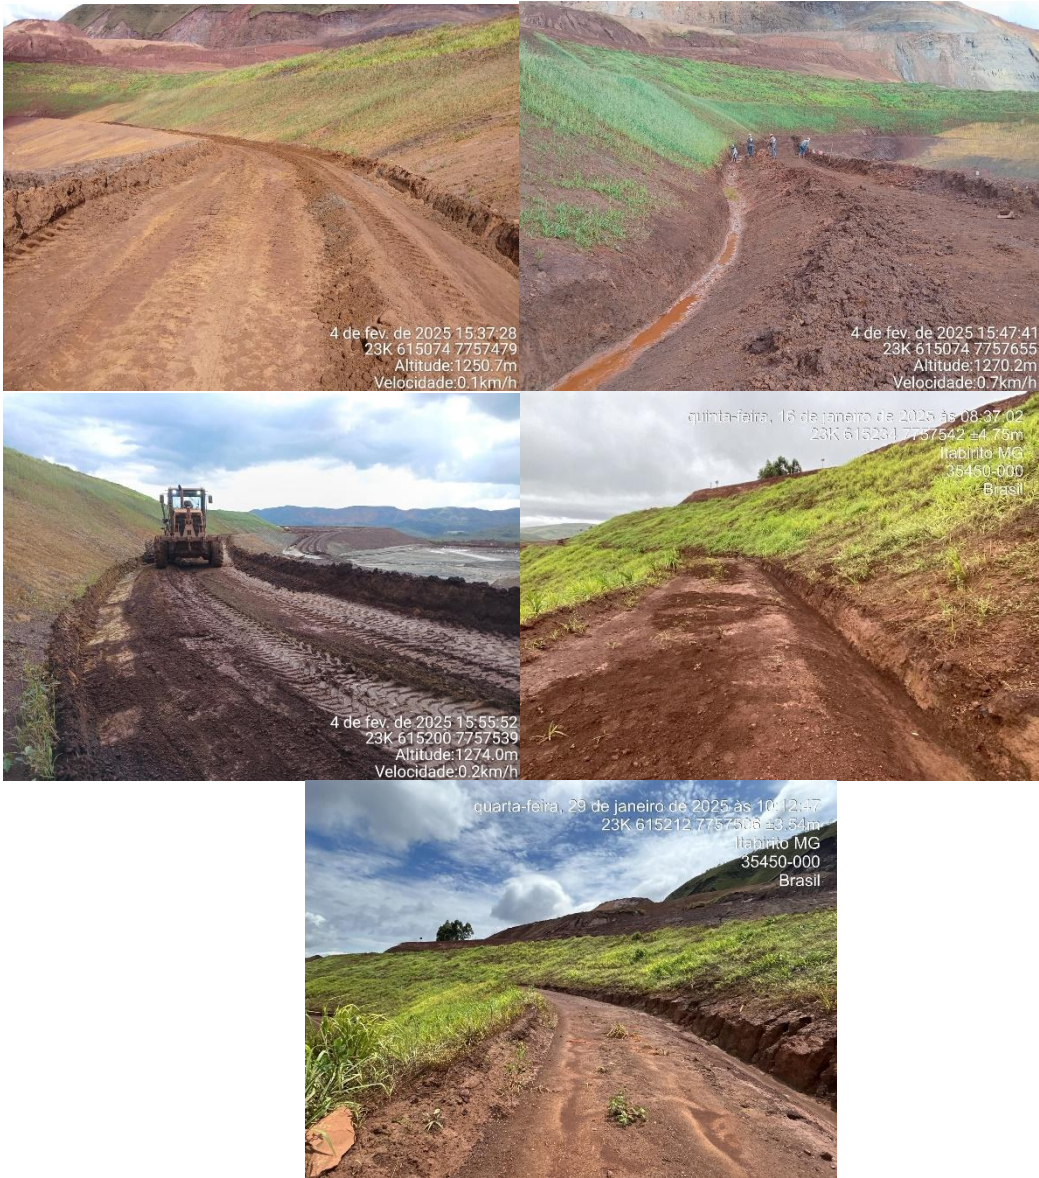
Figura 27: canaletas de solo apiloado nos taludes remanescentes.

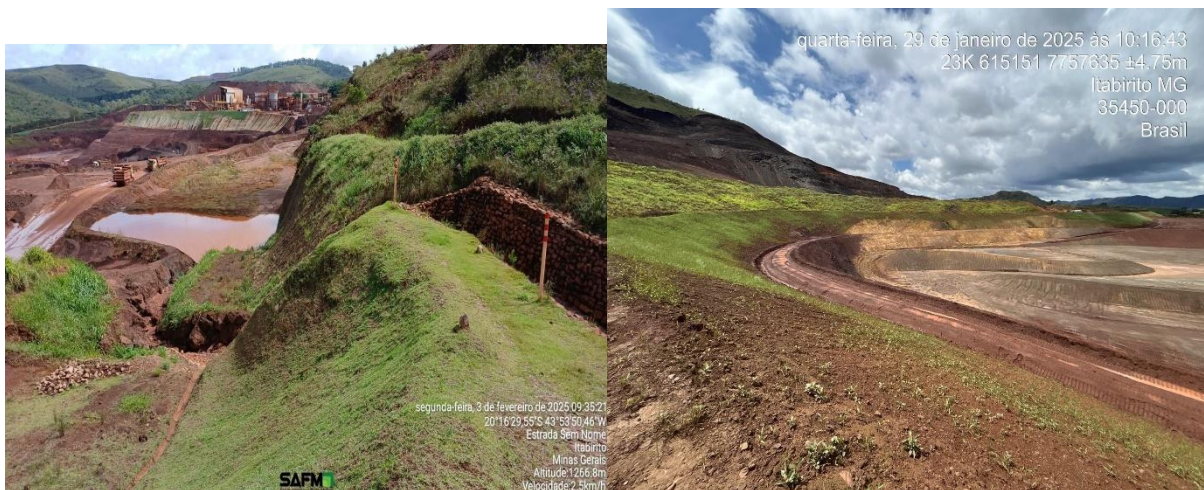
Figura 29: Talude remanescentes em boas condições e com vegetação devidamente plantada
