ATENDIMENTO AO TERMO DE COMPROMISSO

*“RELATÓRIO TÉCNICO TRIMESTRAL DO AVANÇO
DO PROCESSO DE DESCOMISSIONAMENTO DA
BARRAGEM CENTRAL”*

ITABIRITO – FEVEREIRO DE 2025

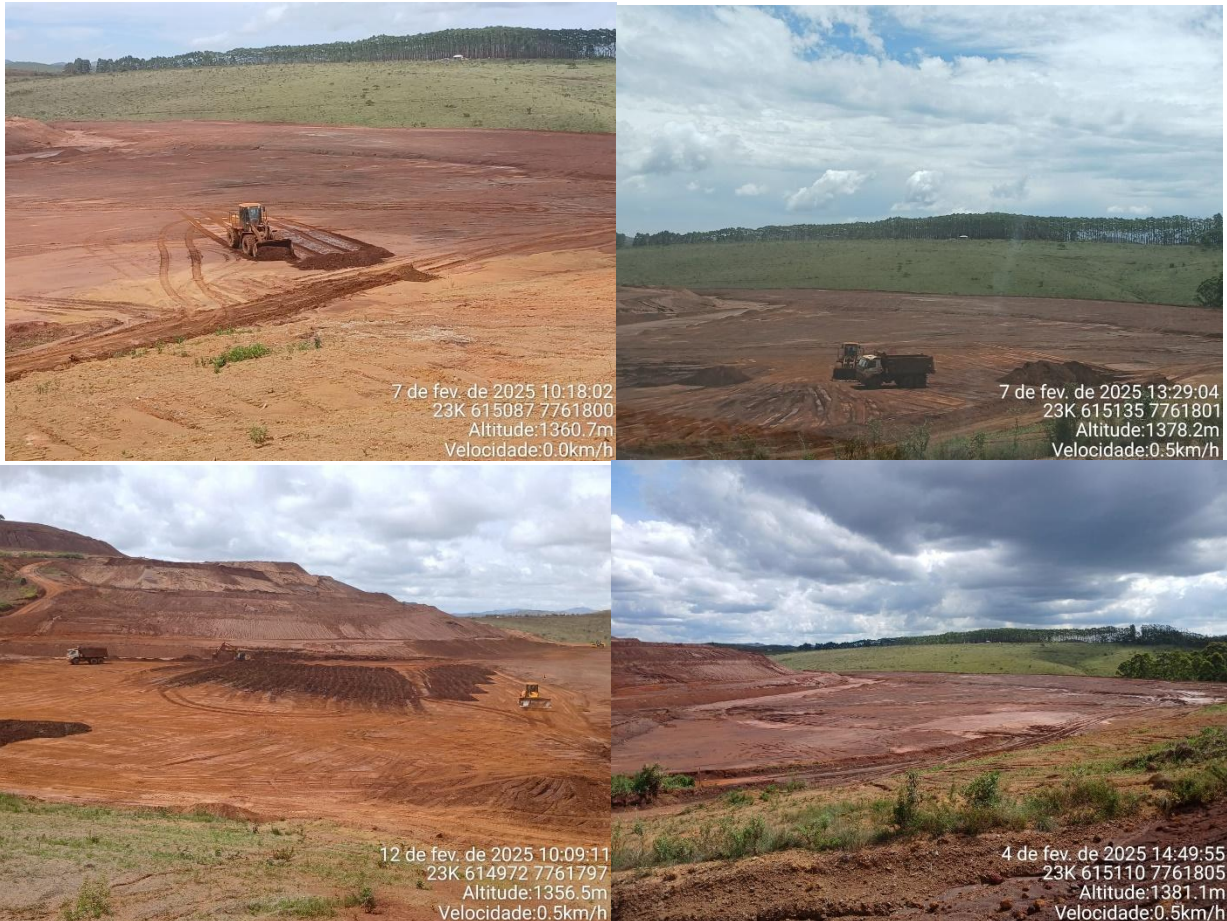
Figura 6: situação de momento da praça com controle e o início do processo de preparação para o alteamento a ser realizado na próxima estiagem.

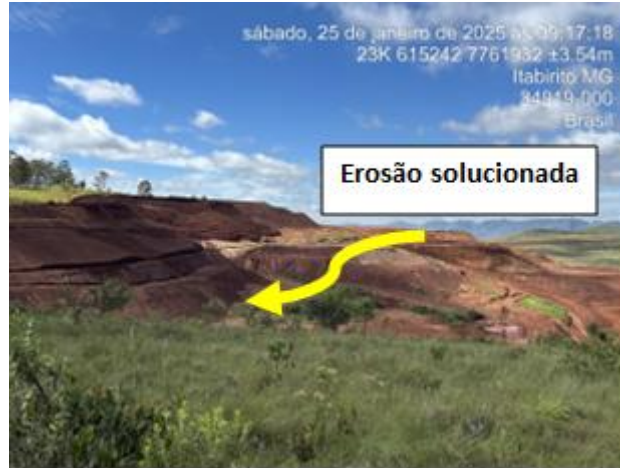
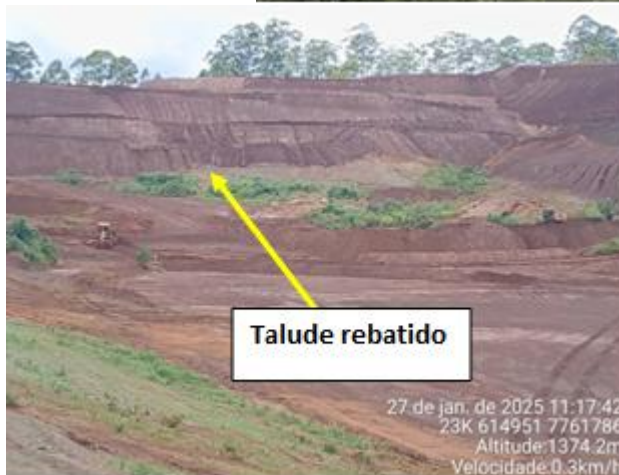
Foto 23: correção da erosão na praça 10.

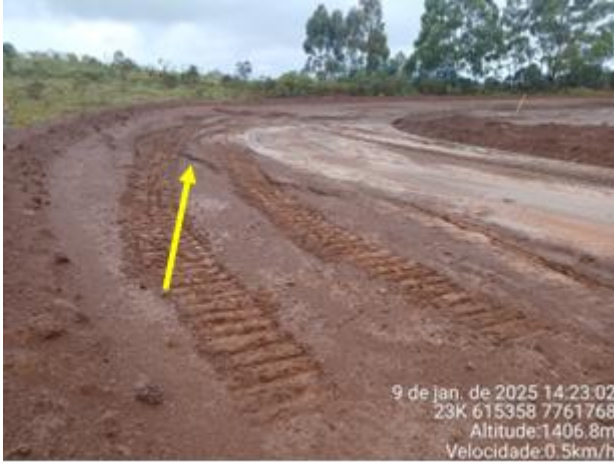
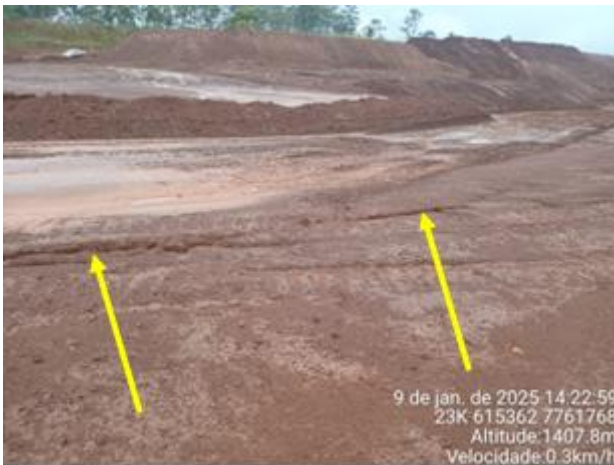
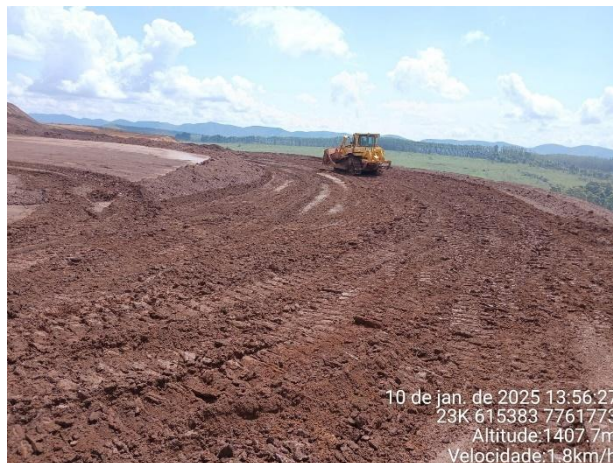
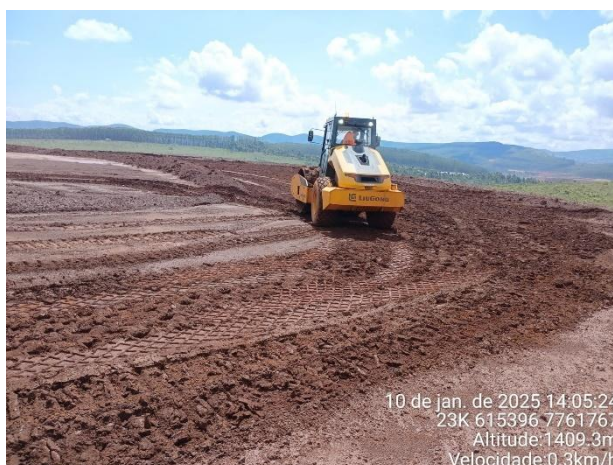
Ainda na praça 10, houve o surgimento de uma trinca superficial na berma a montante. A anomalia possuía dimensões aproximadas de 15m (comprimento) x 0,10m (espessura). O tratamento da mesma consistiu em uma atuação em conjunto dos tratores de esteira e do rolo compactador. O trator escarificou e laminou a praça até a profundidade final da trinca. Feito isso, o rolo compactador compactou o trecho e sanou o problema. Ainda que não oferecesse riscos estruturais à praça 10, a solução foi de suma importância em razão do não avanço da trinca.

Foto 24: correção de trinca em berma da praça 10.

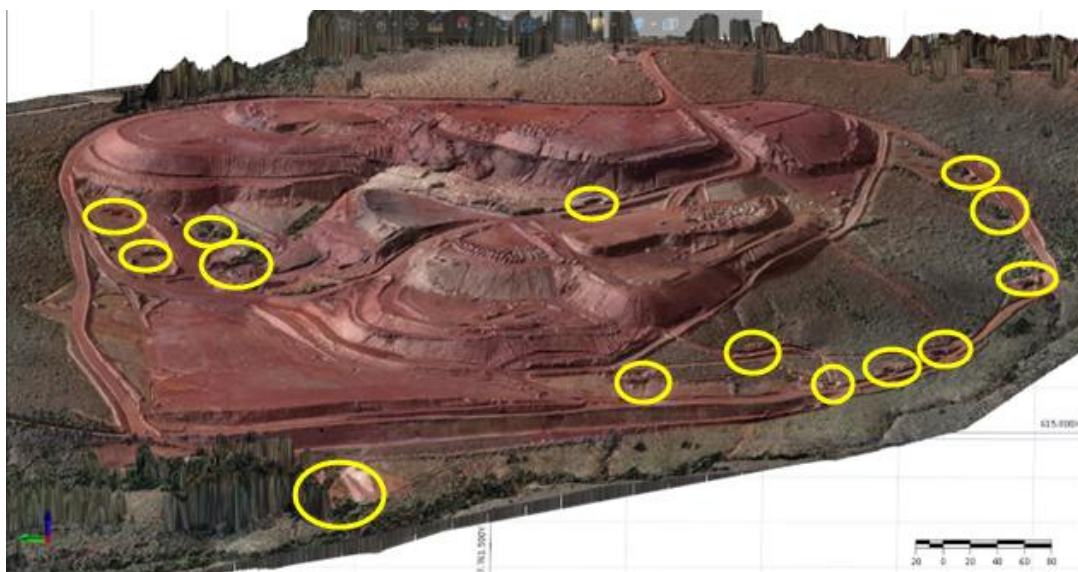
Com o auxílio da escavadeira hidráulica, foi possível realizar a manutenção, desobstrução e limpeza de diversos SUMP's presentes na PDER. Essa atividade durante o período das chuvas necessita ser contínua. Para tal, a necessidade da escavadeira hidráulica torna-se indispensável.

Foto 26: *sump's* presentes na PDER Noroeste que necessitam de manutenção constante com escavadeira hidráulica.

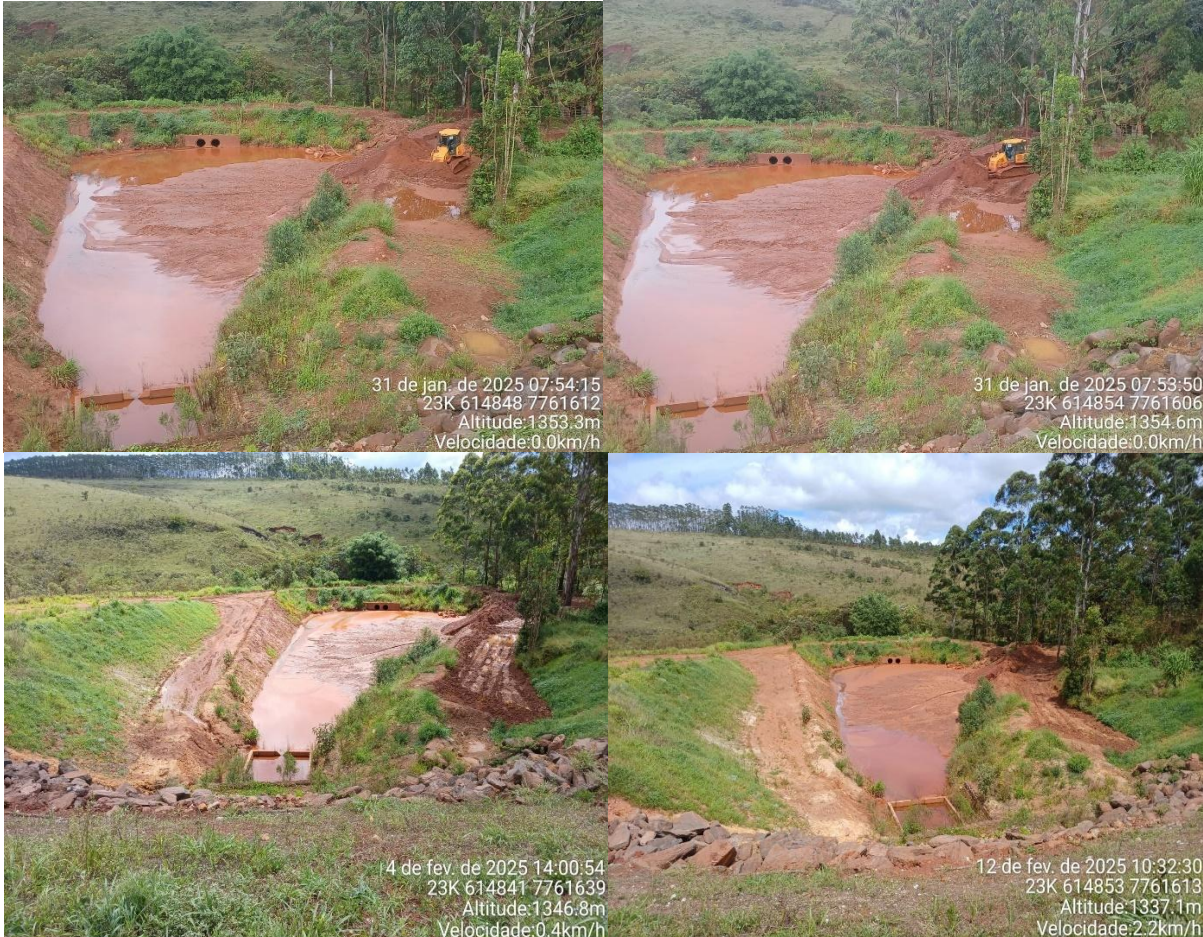
Figura 612: sump e dreno de fundo com saída de água límpida– Pilha Noroeste.

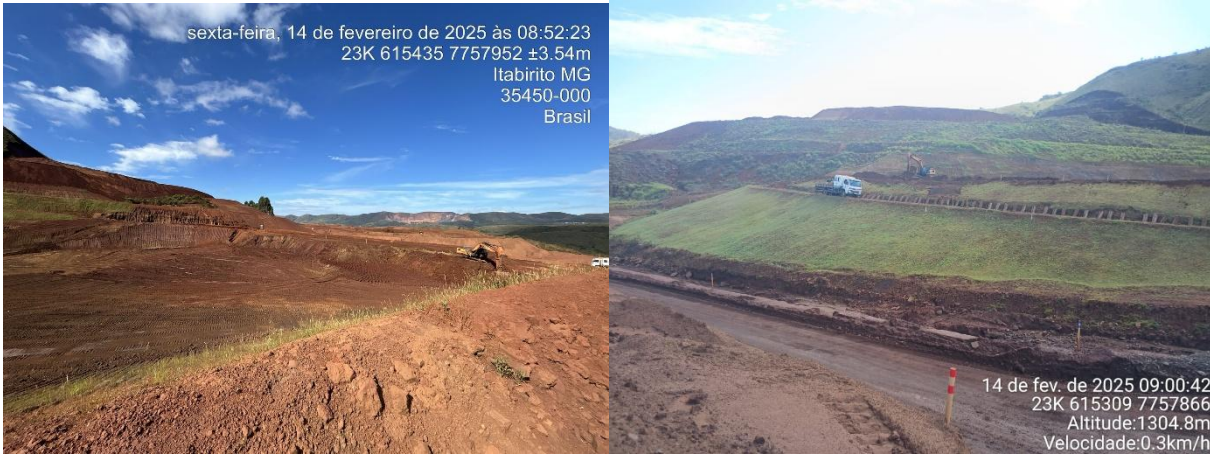
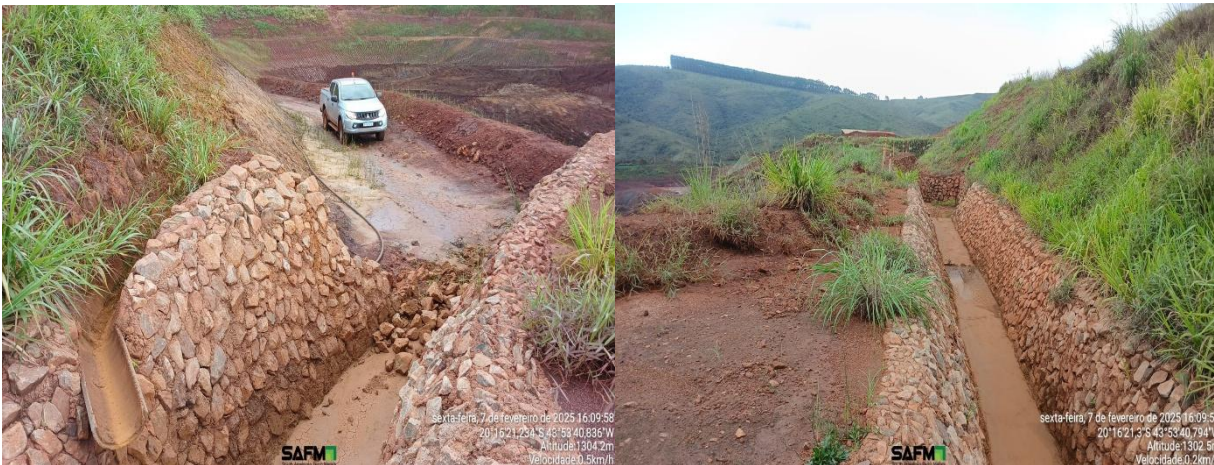
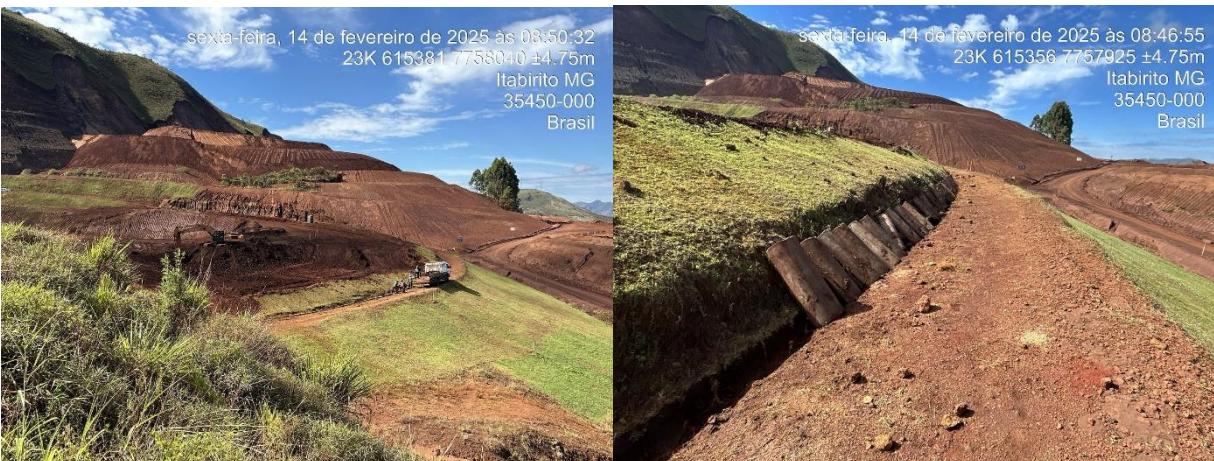
Figura 6-23: Fotografias do reservatório da Barragem Central

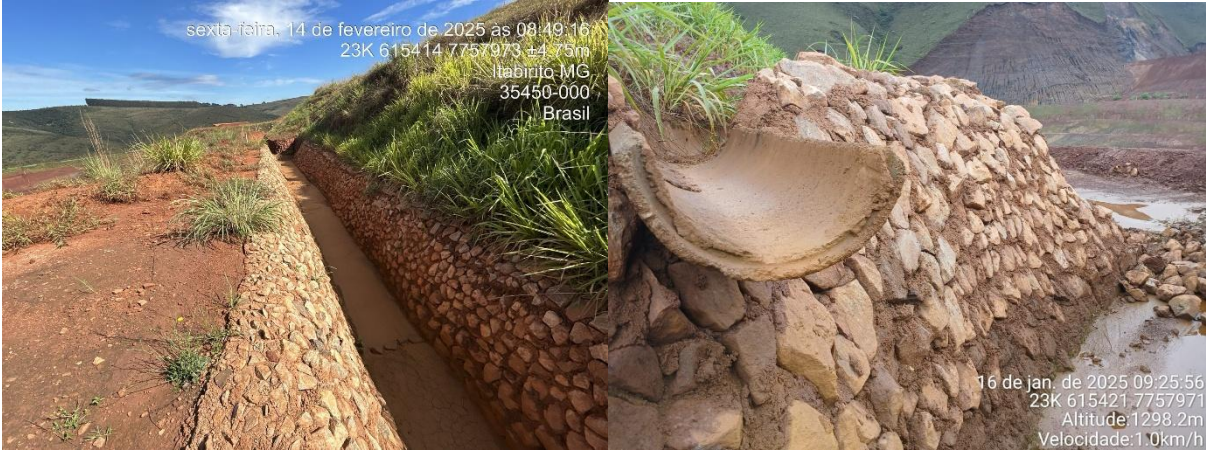
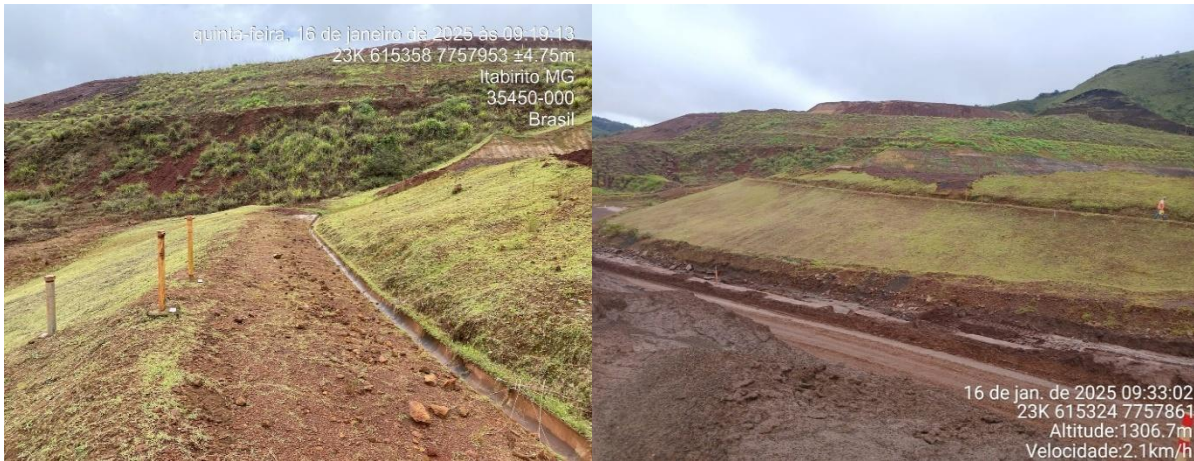
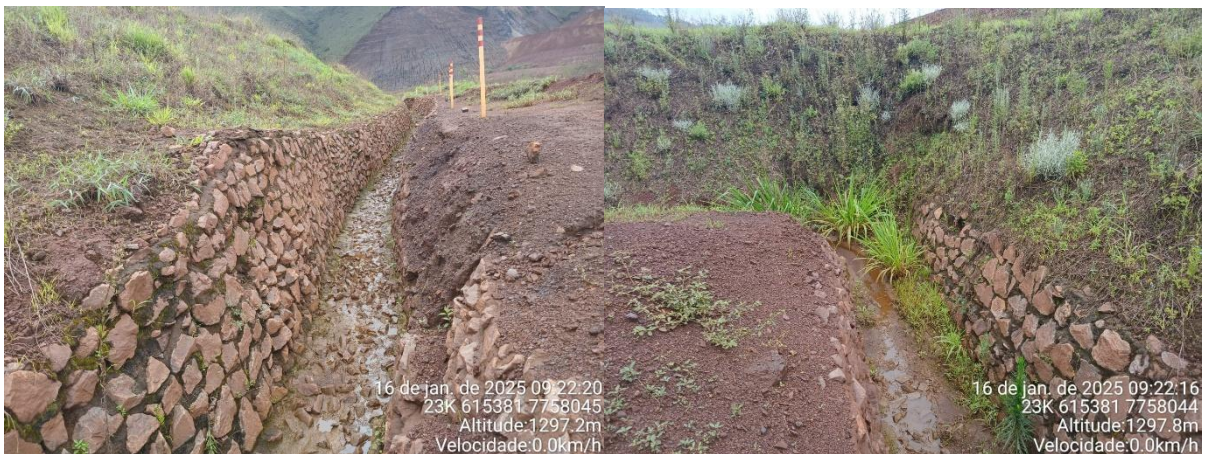
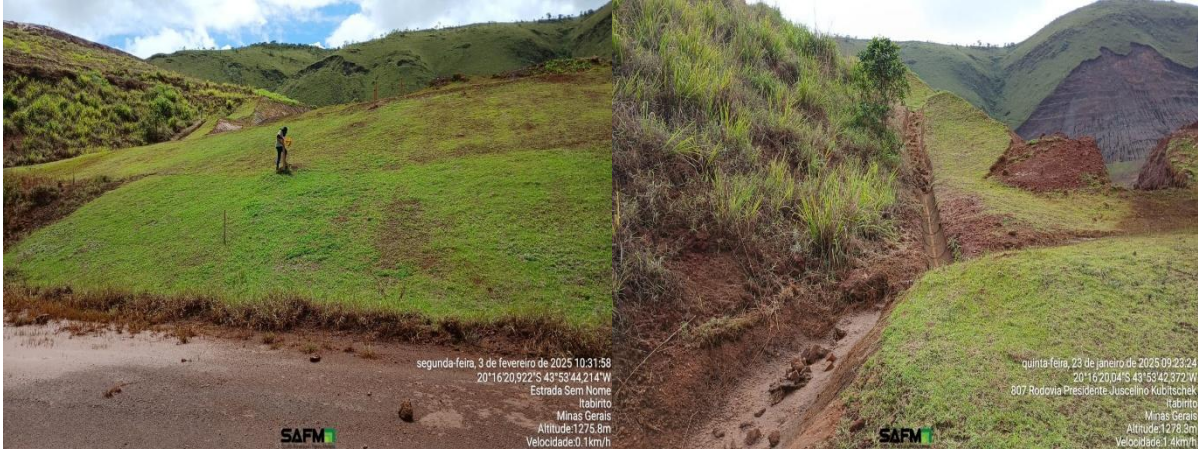
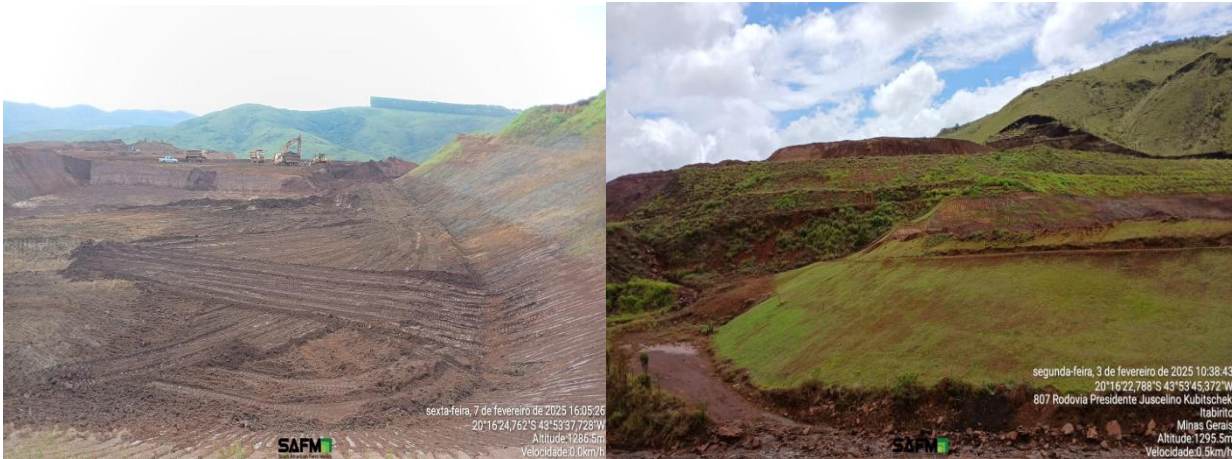
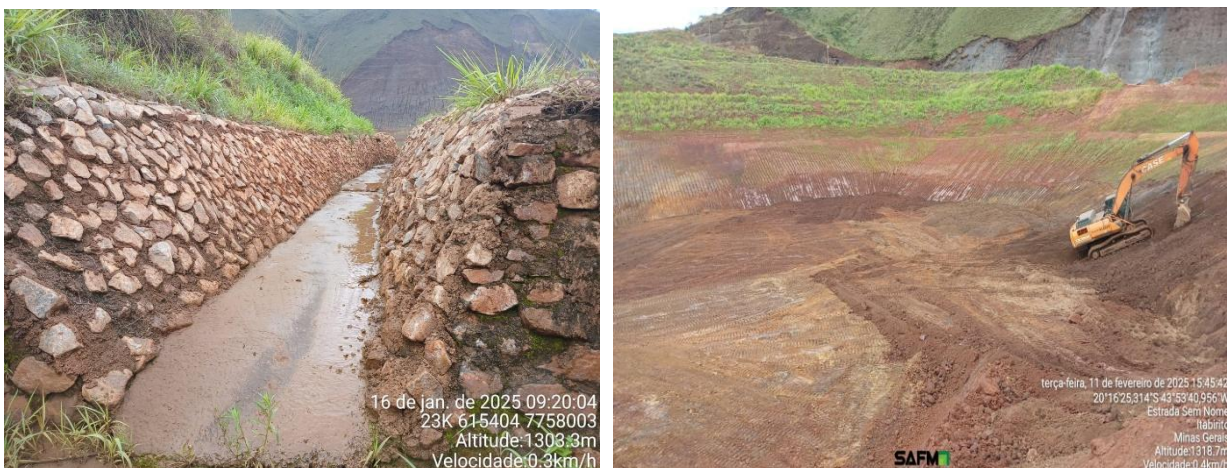
Figura 6-24: Barragem Central – condições do maciço e drenagem
