ATENDIMENTO AO TERMO
DE COMPROMISSO
RELATÓRIO TRIMESTRAL

*“RELATÓRIO TÉCNICO
TRIMESTRAL DO AVANÇO DO
PROCESSO DE
DESCOMISSONAMENTO DA
BARRAGEM AREDES “*

ITABIRITO – FEVEREIRO DE 2024

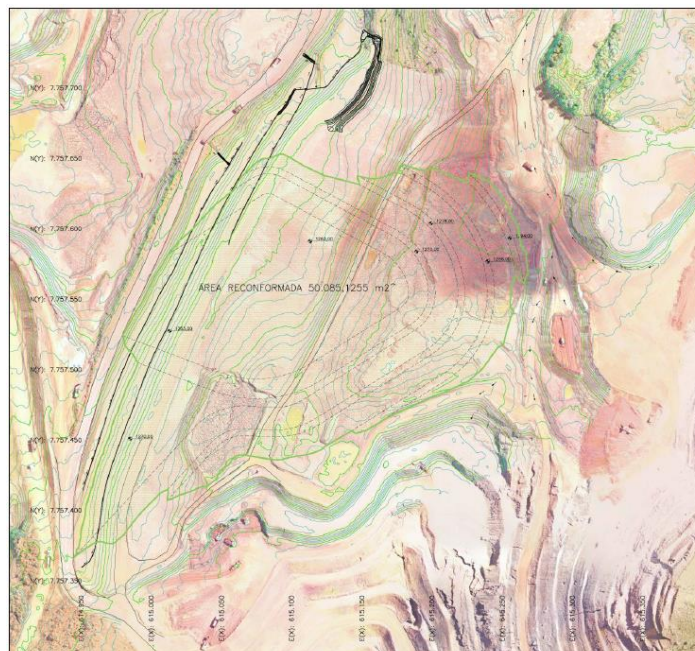
Figura 5-1: Delimitação da área a ser reconformada.

A deposição ocupando uma área de aproximadamente 50.085m² será removida em fatias horizontais de 4 metros de espessura (altura adequada para uma carregadeira), deixando taludes à montante com inclinação de 1V:2H (aproximadamente 26º) e 8 metros de altura máxima, entre bermas de 5 metros de largura, alcançando o terreno natural.

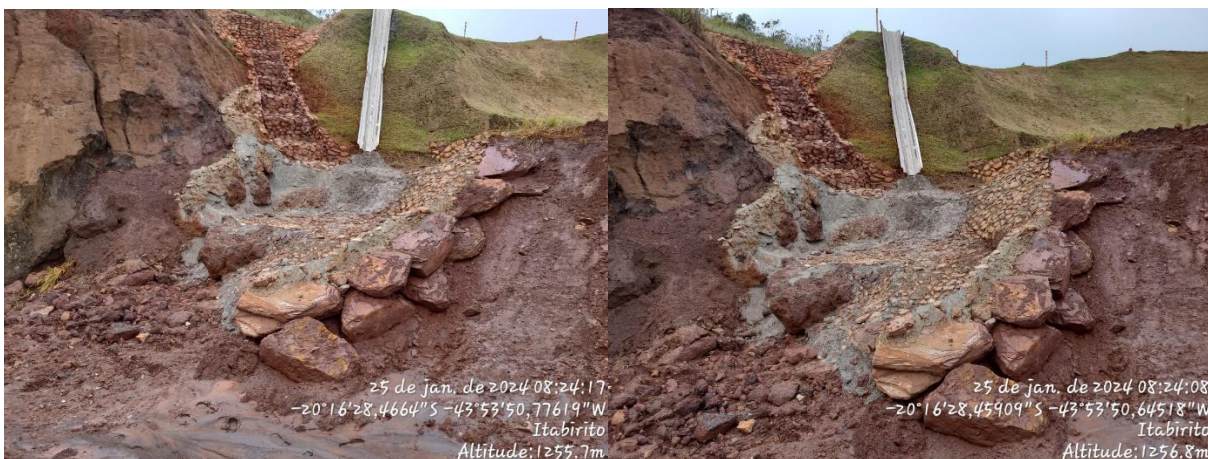
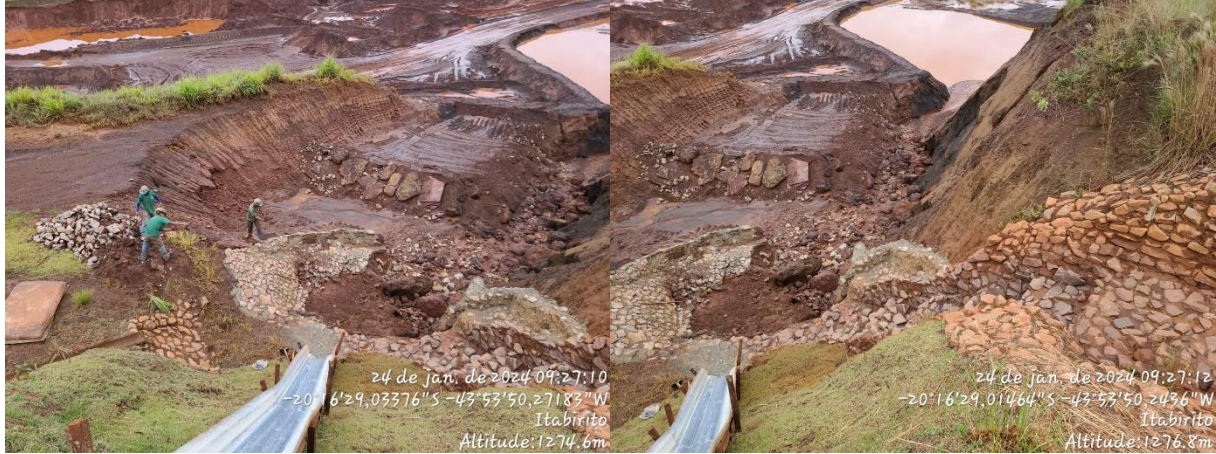
Figura 4: Desemboque do sistema extravasor da Barragem Aredes.

Não houve necessidade da implantação de soluções geotécnicas durante o período de remoção da estrutura. Entretanto, ressalte que houve uma adaptação do desemboque do sistema extravasor para garantir maior segurança e mitigar possíveis erosões no sistema de drenagem. Segue comprovação.

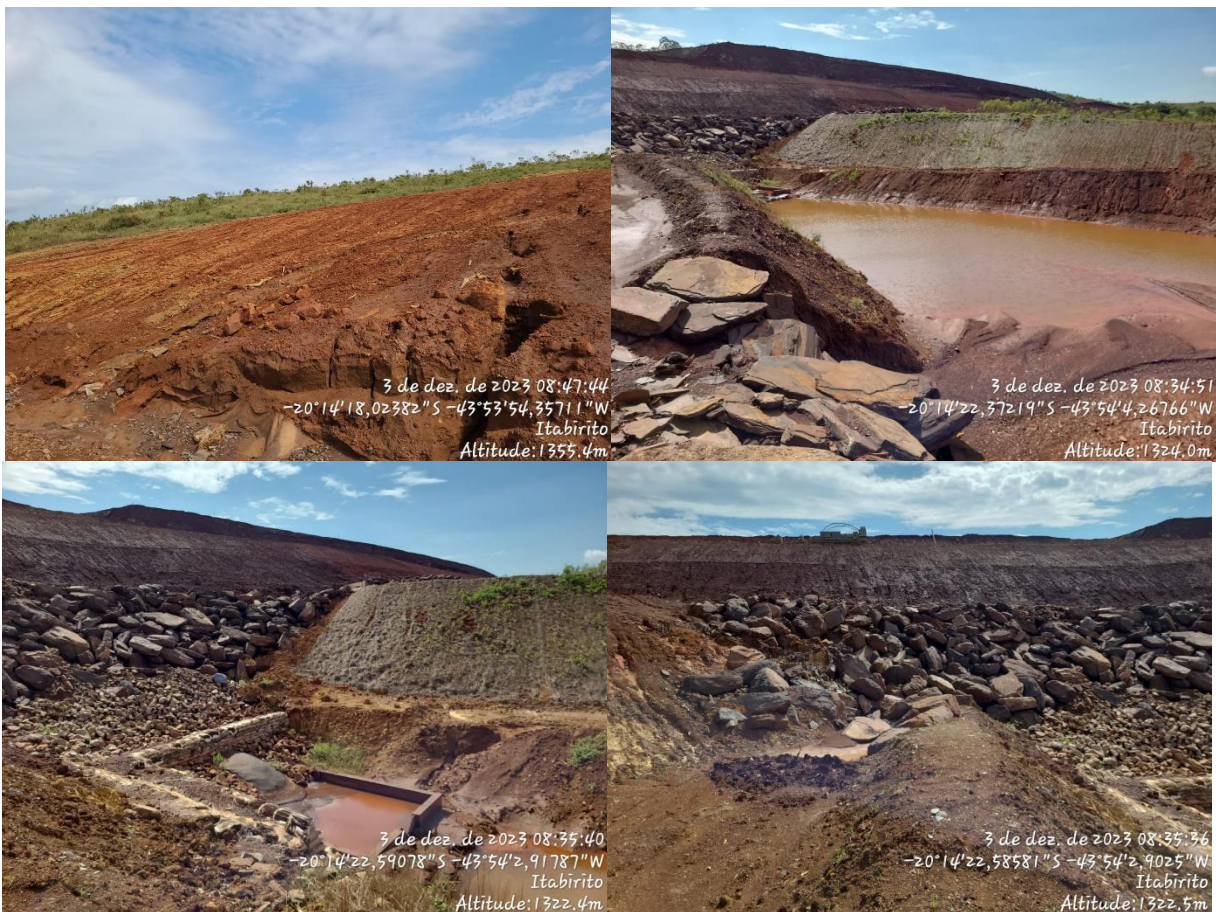
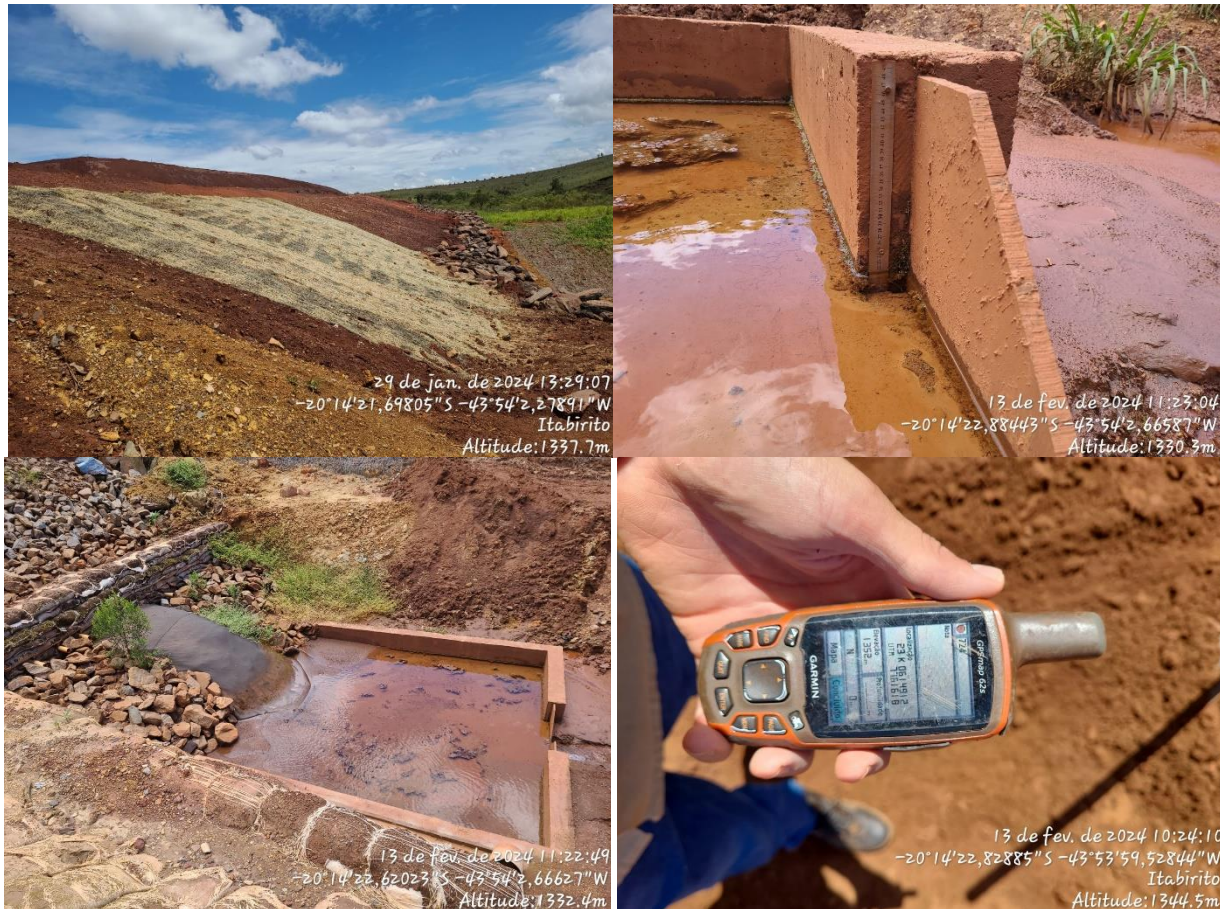
Figura 6-9: Pilha Noroeste – inspeção diária

A inspeção de campo tem como objetivo acompanhar a dinâmica da estrutura, através de inspeções visuais, a fim de se identificar em campo quaisquer anomalias que possam vir a ocorrer. Desse modo, a avaliação física supracitada é realizada diariamente pela equipe de geotecnia, com registro fotográfico para evidenciar. Durante o período referente a este relatório não houve surgimento de erosões ou quaisquer anormalidades que resultasse em instabilidade da estrutura. Além disso, não foi verificada a presença de animais, cupins ou outros tipos de espécimes animais nos taludes ou bermas da pilha. A seguir são apresentadas algumas fotos referentes ao monitoramento do período e as fotos diárias, devido a quantidade, pode ser verificada na sala da equipe de geotecnia da SAFM Mineração.

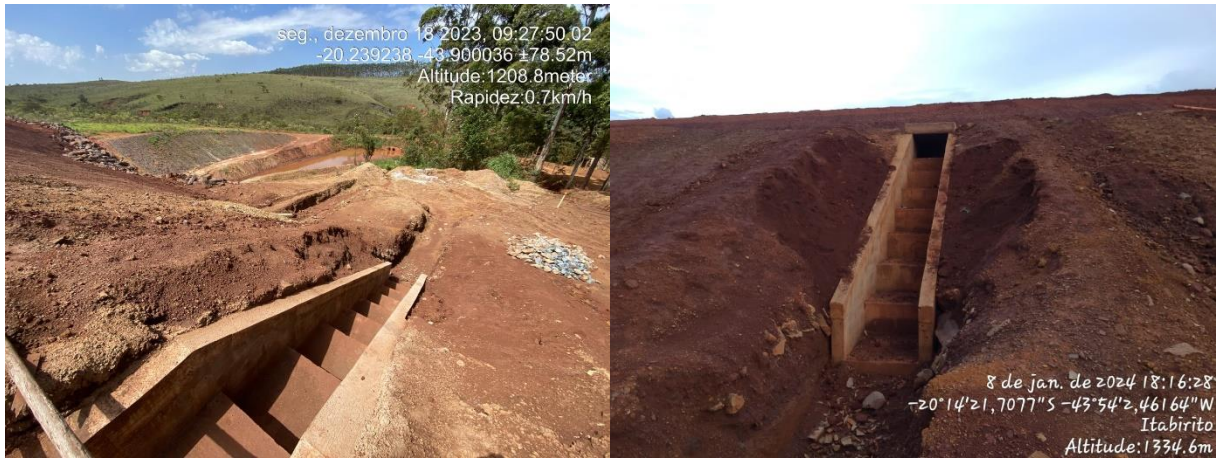
Figura 6-10: Implantação e finalização da escada de descida de água

Durante o período referente a elaboração deste relatório não houve nenhuma anormalidade. A seguir é apresentado algumas fotos comprobatórias deste item.

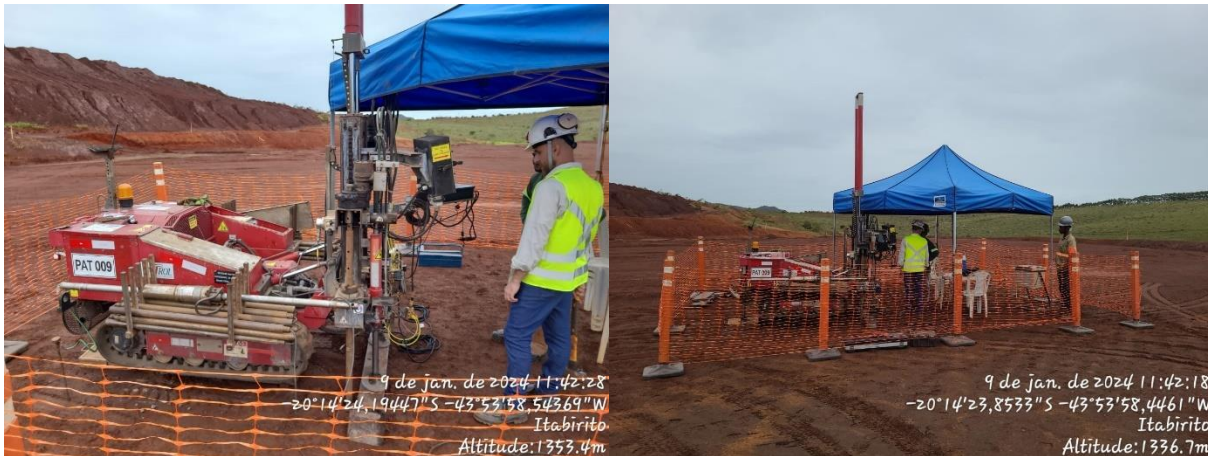
**Figura 6-15: Furo SCPTU na pilha noroeste**

Os resultados apresentados na avaliação da susceptibilidade à liquefação com base em ensaios de piezocone (CPTU), executados neste mês de janeiro de 2024, confirmaram a classificação dos materiais dispostos na PDER Noroeste **como dilatantes, portanto não suscetíveis à liquefação.**

É importante ressaltar que os ensaios de SCPTu, por terem sido executados recentemente (janeiro de 2024), representam a condição atual da PDER Noroeste. Os resultados obtidos nos ensaios correspondem exatamente ao comportamento dos materiais dispostos até o momento. Desta maneira, os dados e análises apresentados neste relatório representam a condição de **não susceptibilidade à liquefação** da PDER Noroeste exatamente para o período em que os ensaios foram executados.

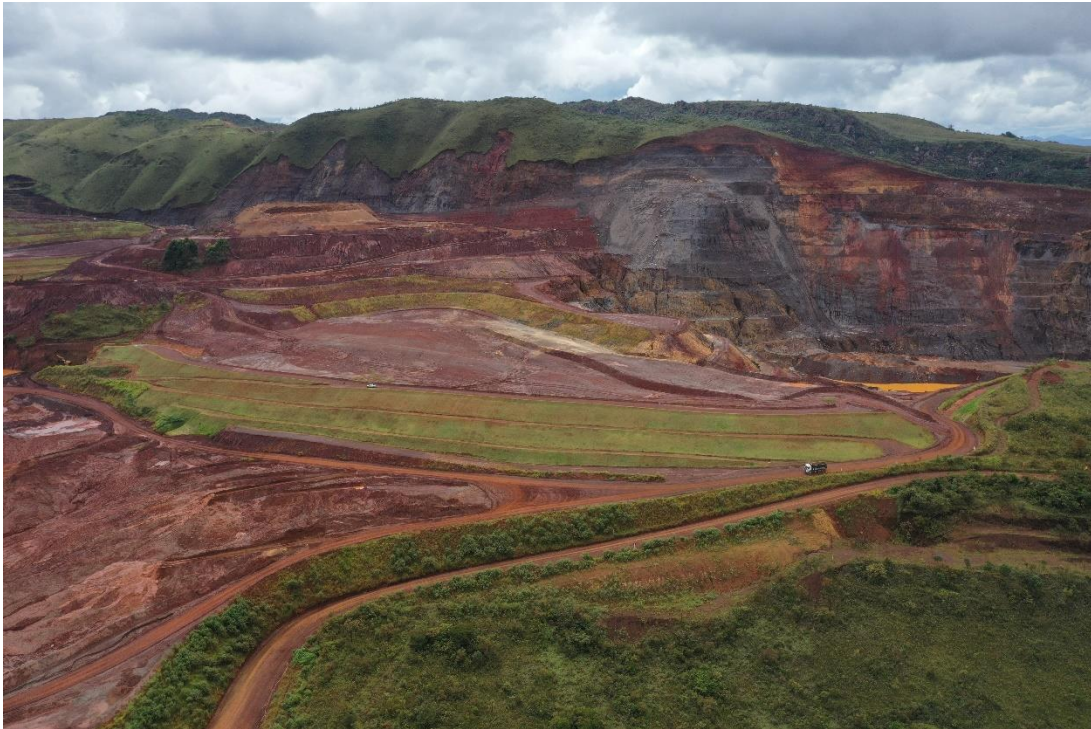
Figura 6-19: Situação atual da estrutura. 16/02/2024

Devido ao período chuvoso a empresa optou em priorizar as medidas de direcionamento de água e paralisar a remoção da estrutura até o período seco. Assim, a retomada do processo ocorrerá em abril de 2024.

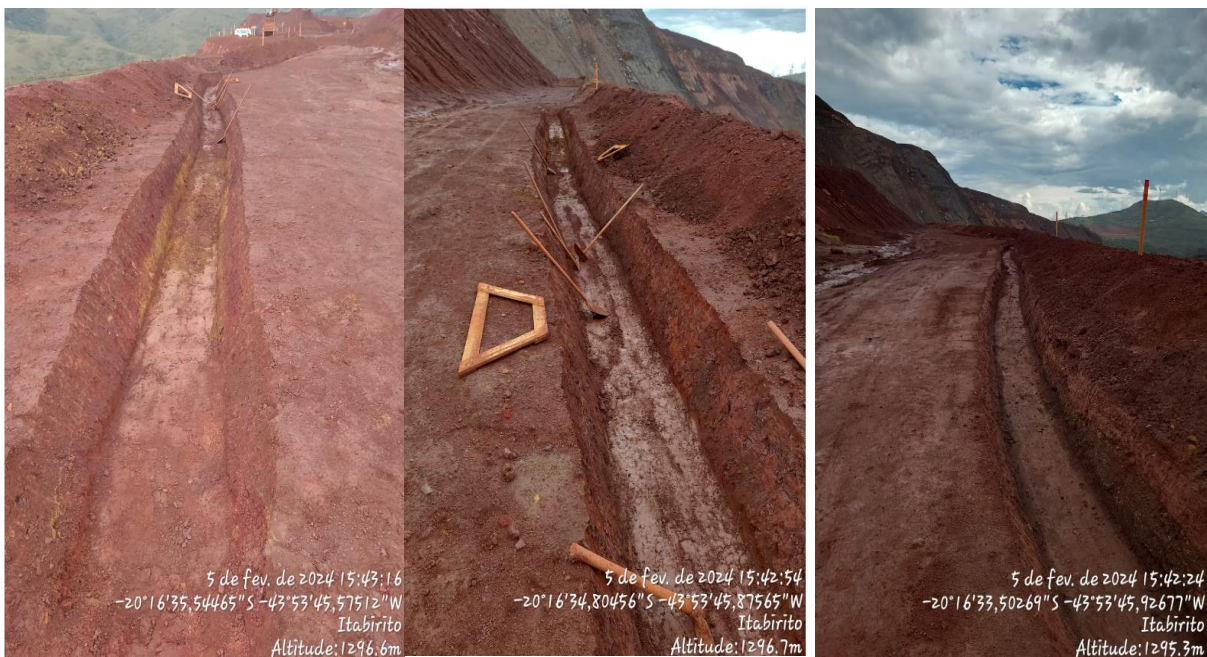
Desse modo, as drenagens periféricas, seguindo rigorosamente o projeto de descaracterização, foram priorizadas a fim de garantir maior estabilidade a estrutura. A seguir evidências da construção do canal off set iniciado neste semestre.

Figura 6-27: Canaleta de off set. Utilização de gabaritos para aderência total ao projeto de descaracterização.

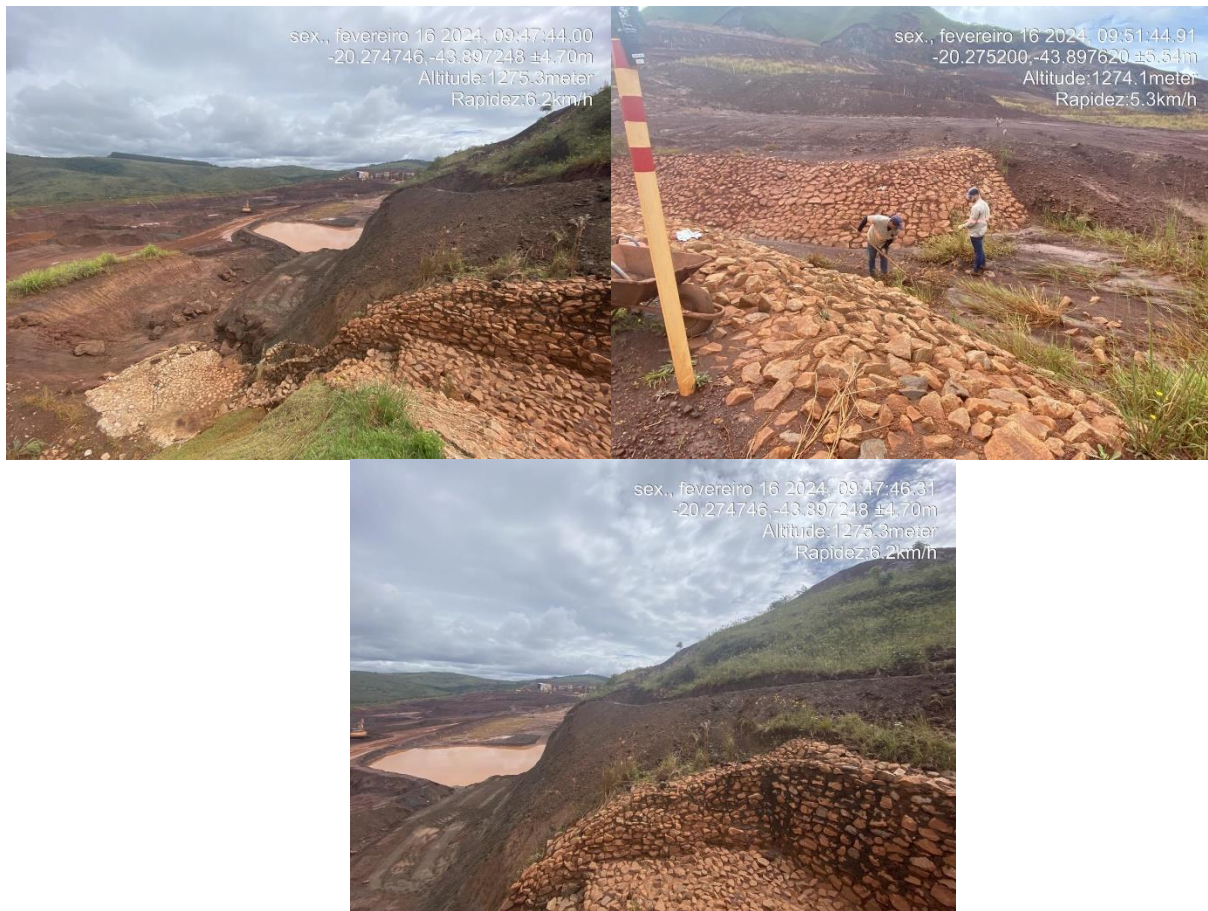
Figura 6-42: Reservatório e extravasor principal da barragem Aredes no trimestre

Neste último trimestre não houve acúmulo de água no reservatório, ou seja, toda água pluvial foi desviada para jusante.
