**RELATÓRIO TÉCNICO
TRIMESTRAL DO AVANÇO DO
PROCESSO DE
DESCOMISSIONAMENTO DA
BARRAGEM AREDES**

ITABIRITO/MG

Novembro de 2022

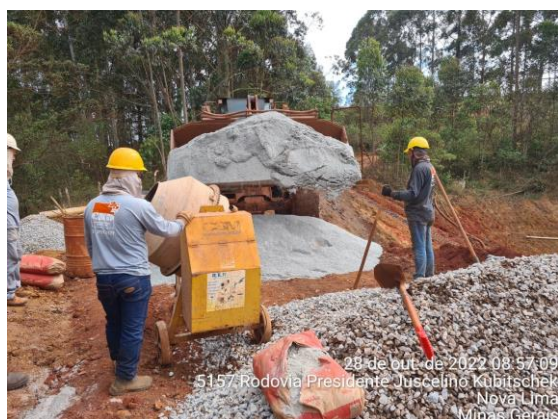
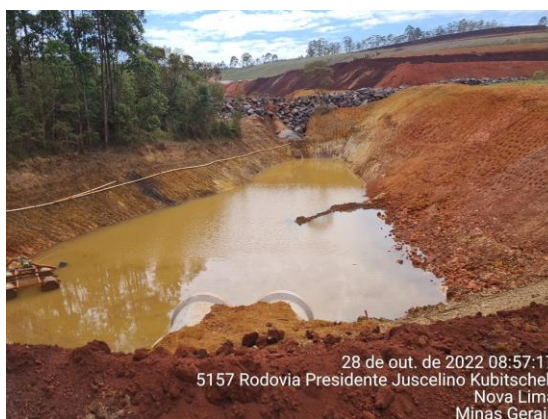
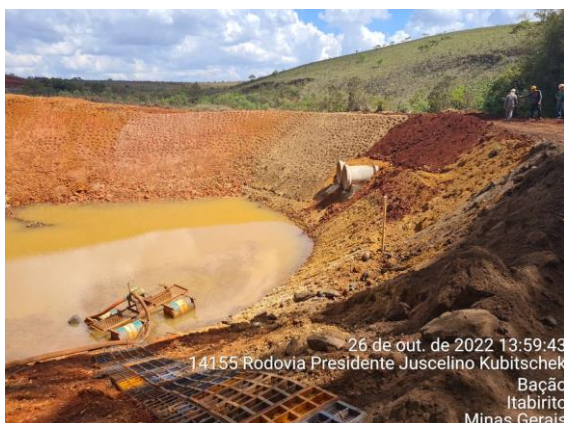
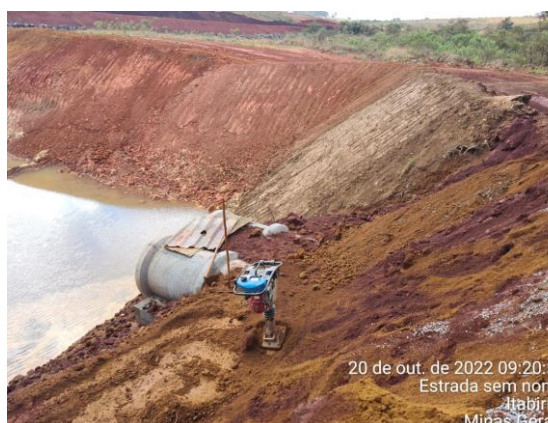
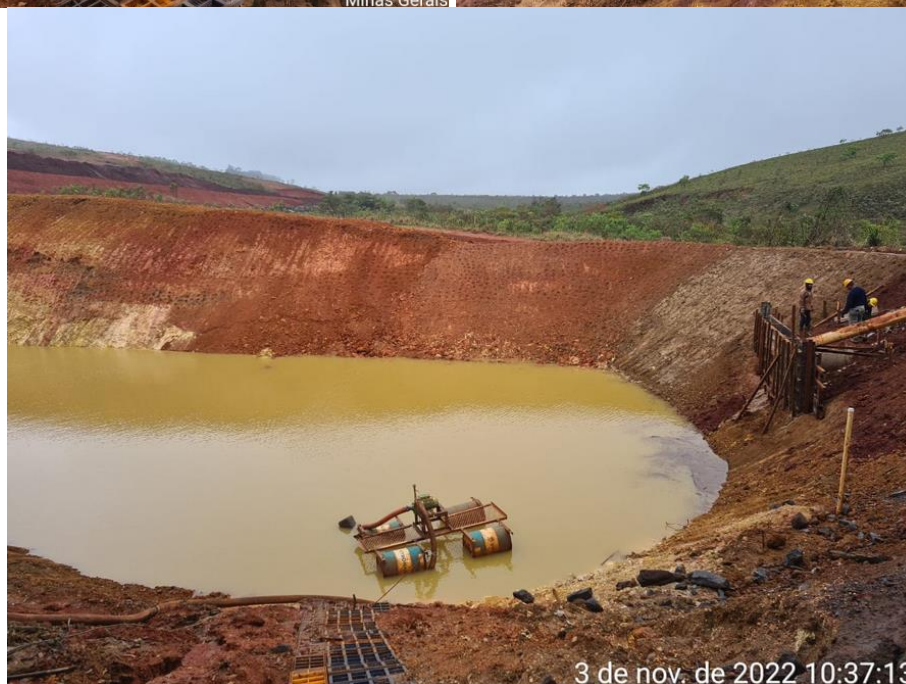
Figura 7-3: sump da pilha noroeste, manilhas de 1000 e “sapinho” compactando as camadas contiguas ao extravasor, respectivamente.

A Bacia de Retenção de sedimentos - SUMP, à jusante da Pilha do Noroeste tem a função de conter os sedimentos carreados, principalmente nas etapas construtivas da pilha. Esta foi concluída no dia 02 de outubro de 2022. No projeto executivo estipulou-se a ocupação de uma área de 1840 m² e cerca de 6.500m³ para ocupação da bacia de retenção, sendo realizado 1800 m² e cerca de 6798,78 m³. Para extravasar uma chuva hipotética decamilar vem sendo executado a implantação de duas manilhas de 1000 mm com ala na entrada e assentamento em berço, iniciado no dia 12/10/2022 com previsão de término em 15/11/2022. O volume de armazenamento dessa bacia de retenção até alcançar as manilhas

é de 2917.08 m³.

Ressalta-se que todo o aterro utilizado sob este sistema vem sendo compactado com um “sapinho” nunca ultrapassando camadas de 30 cm. A seguir são apresentadas algumas fotos.

A água retina no sump, de origem pluvial, é utilizada para aspersão das vias da pilha noroeste, conforme autorizado por outorga de uso insignificante cujo número da certidão é 0000361020/2022 e o número do Processo 0000051526/2022, até 13/10/2025.

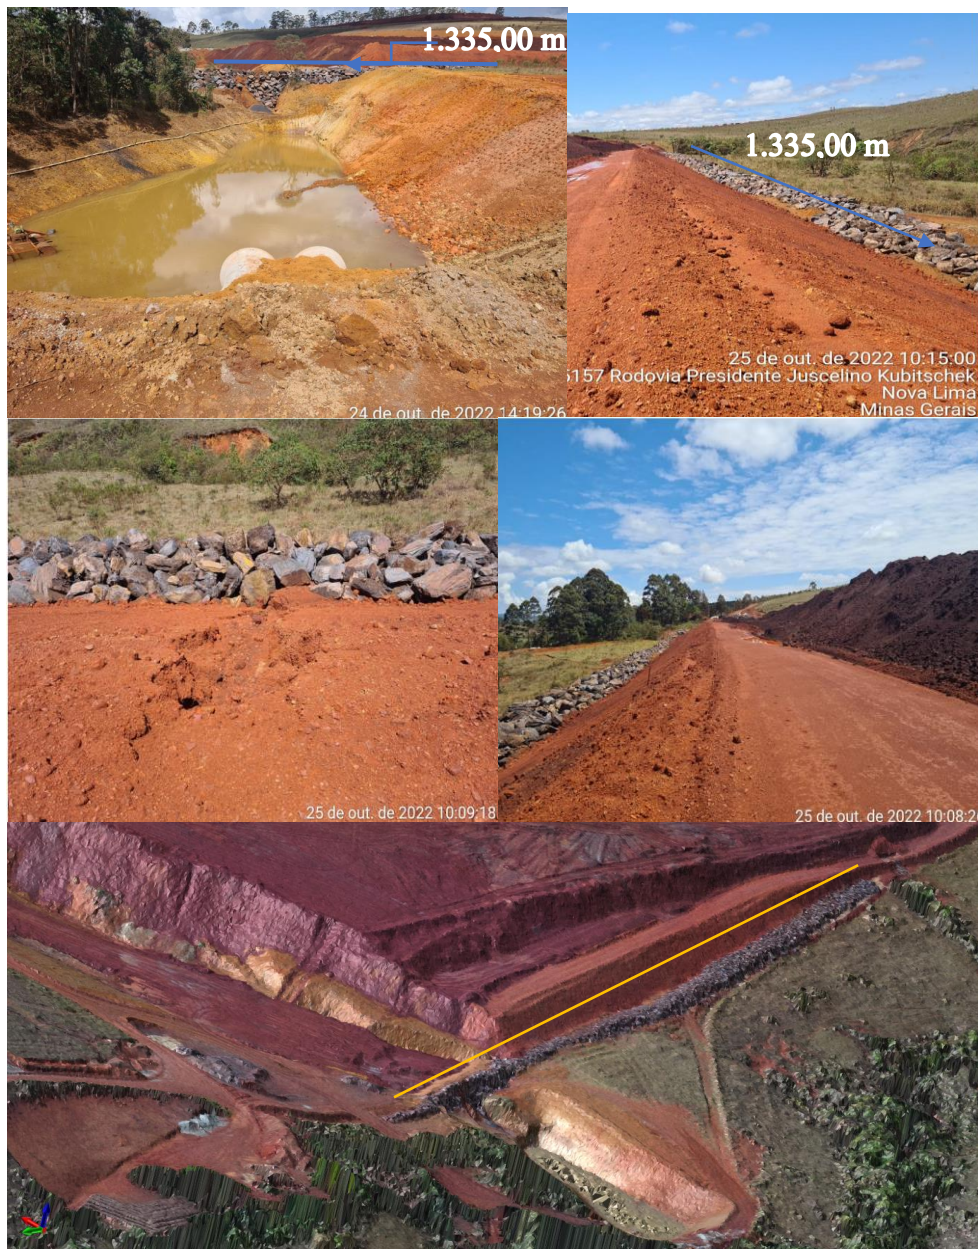
Figura 7-4: Enrocamento na pilha noroeste.

O dreno de pé de enrocamento foi construído na elevação 1.335,00 m, com seção trapezoidal, crista de 4,0 m de largura e inclinação de taludes em 2H:3V. Essa estrutura de drenagem é composta de blocos de rocha de variação de diâmetros entre D90 e D50, sob uma faixa de transição entre o maciço de rejeito e os blocos de rocha, composta por uma camada de rejeito grosso (granulometria areia). Ressalta-se que esta alteração no projeto foi uma orientação do próprio projetista Jaime Branco.

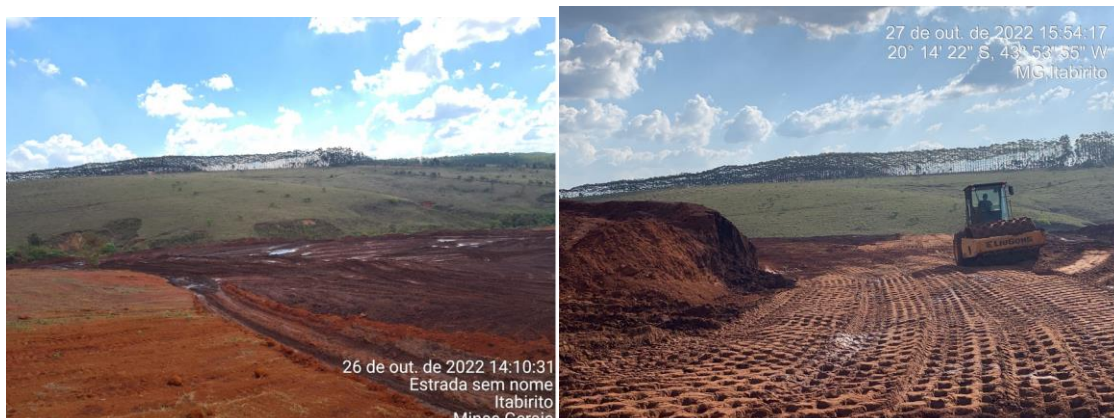
Figura 7-5: Pilha noroeste. Rejeito compactado.

Conforme cubagem ilustrada a seguir foram depositados e compactados 106.904,93 m³ neste semestre. O total removido da Barragem Aredeas para a pilha noroeste é de 74.372,74 m³.

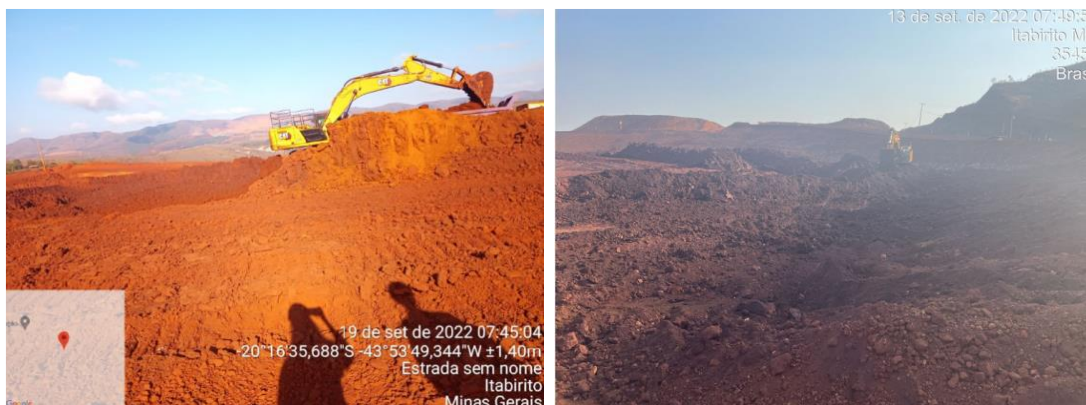
Figura 8-1: Abertura do *sump* na Barragem Aredes.

Ressalta-se que, conforme ofício GMG/CEDEC/SGRD/DRRD n°. 165/2022 enviado a SAFM Mineração a previsão climática aponta uma tendência de precipitação acima da média histórica nos meses de outubro, novembro e dezembro em grande parte do estado de minas gerais e que chuvas torrenciais podem afetar a estabilidade da barragem. Desse modo, por precaução, foi reforçado o projeto executivo com a construção de um *sump* temporário no reservatório da Barragem Aredes a fim de permitir que um maior volume de chuva permeie a barragem sem afetar a segurança da estrutura.

Como ressaltado anteriormente a SAFM Mineração segue o projeto de descaracterização de modo criterioso e o *sump* é apenas uma medida adotada temporária e eficaz.

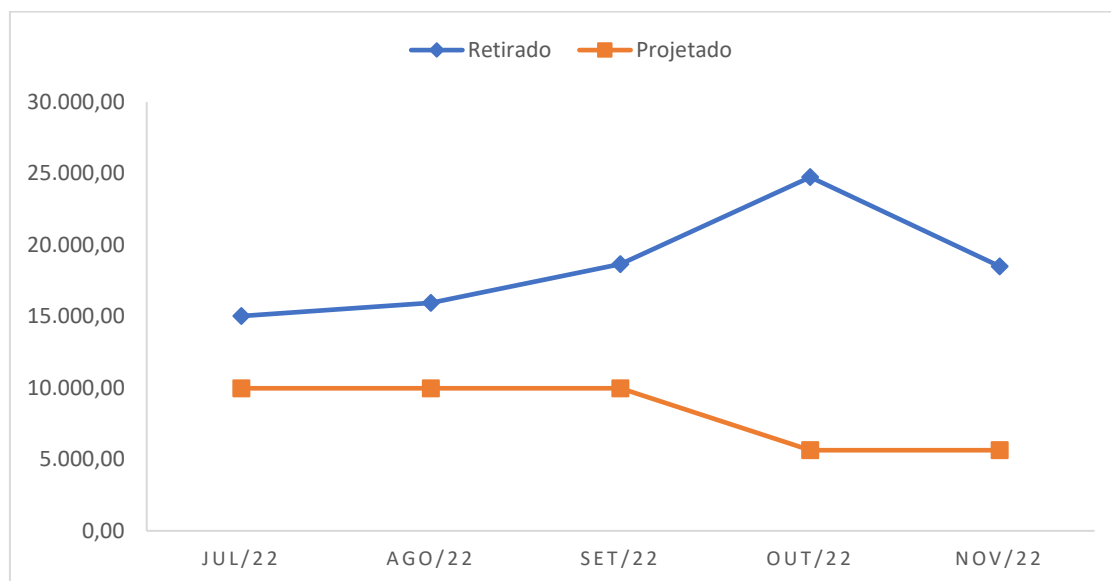
Gráfico 3: Comparação entre o volume retirado e o volume projetado no cronograma oficial a ser removido da Barragem Aredes.

O gráfico a seguir mostra uma comparação entre o volume removido neste semestre e o cronograma oficial apresentado aos órgãos competentes.

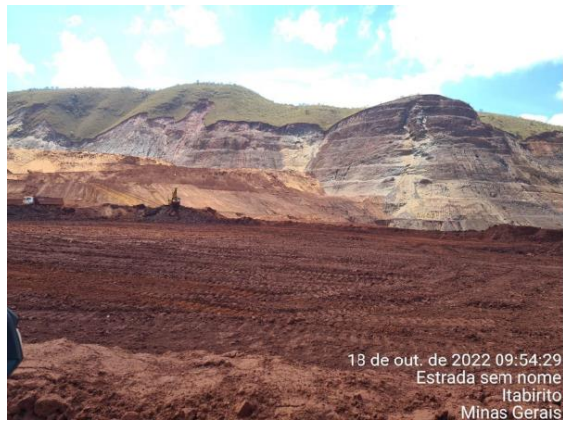
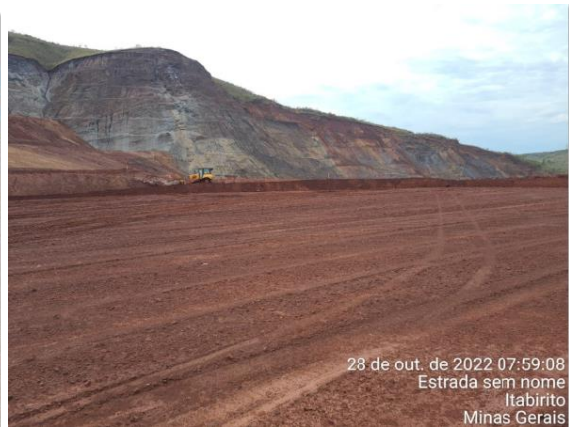
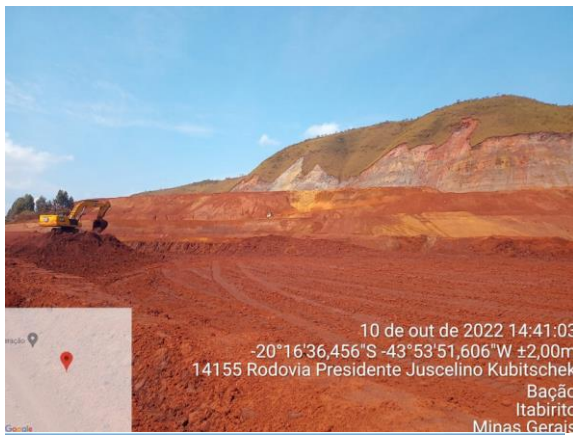
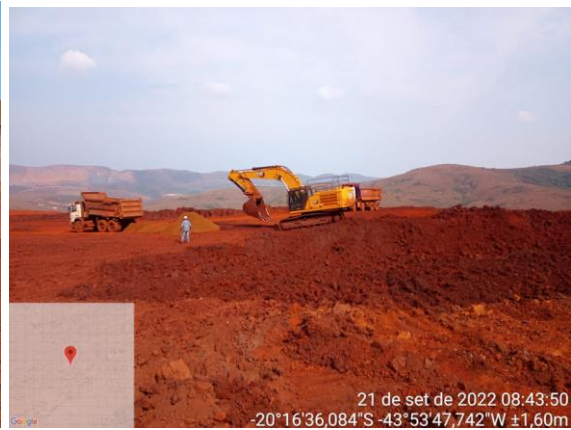
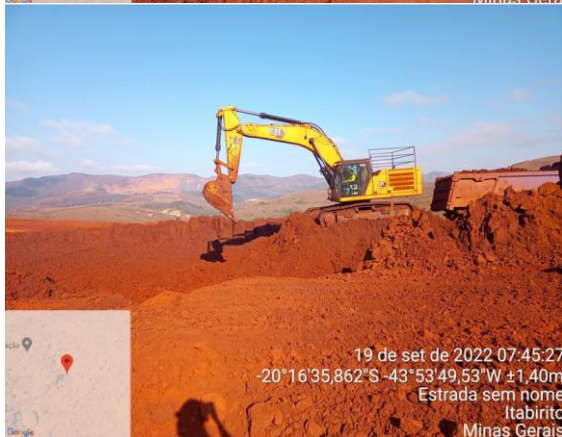
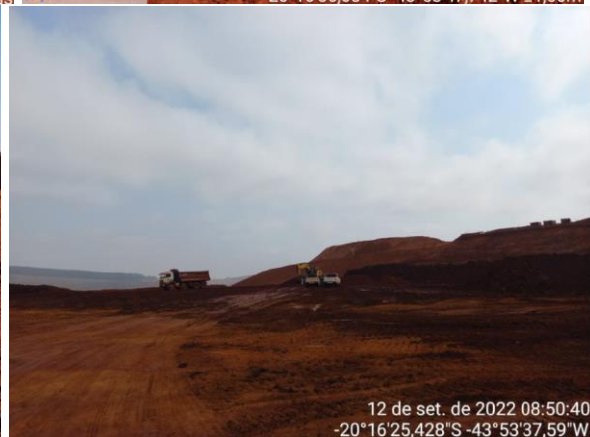
Figura 8-3: Remoção de rejeito na Barragem Aredes neste trimestre.

Na Barragem Aredes neste trimestre foi removido o total de 77.845,88 m³. Todo o rejeito removido foi depositado na pilha noroeste. A seguir são apresentadas fotos evidenciando o avanço supracitado. Importante destacar que a empresa auditora do Termo de Ajuste realiza dupla verificação nesses valores, comprovando o processo de remoção.
