ATENDIMENTO AO TERMO DE
COMPROMISSO
RELATÓRIO TRIMESTRAL

*“RELATÓRIO TÉCNICO
TRIMESTRAL DO AVANÇO DO
PROCESSO DE
DESCOMISSIONAMENTO DA
BARRAGEM AREDES “*

ITABIRITO – fevereiro / 2023

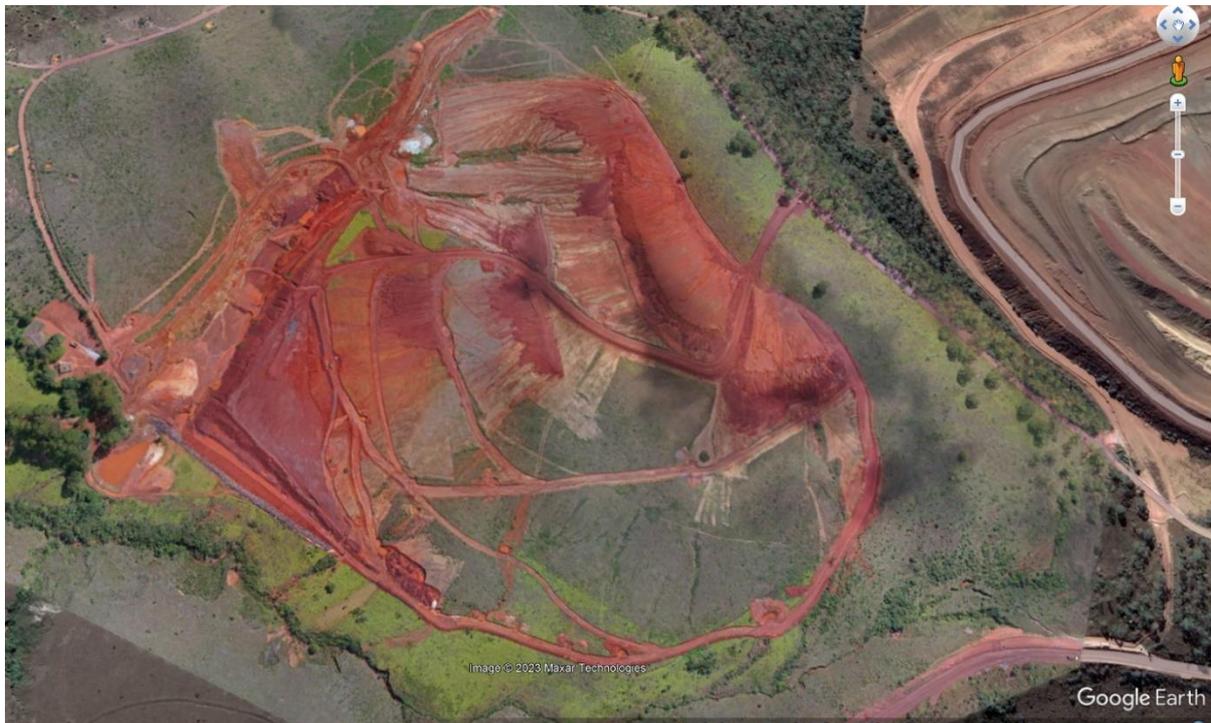
Figura 6.1-1: Ortofoto do dia 14/02/2023 – PDER Noroeste.

Sobre os avanços operacionais na Pilha Noroeste, foi finalizado a instalação do medidor de vazão na PILHA Noroeste, que tem objetivo de atestar a eficiência hidráulica do dreno de fundo. Também é importante salientar que foram removidos, com segurança, mais de 15% do volume total das duas barragens, considerando que as operações estão sendo realizadas em período chuvoso, é previsto que o ritmo das operações acelere durante o período de seca. Todas as medidas adotadas até o momento no processo de descaracterização vêm sendo auditadas e apresentam um padrão alto de execução. Como medidas de controle, diariamente são realizados testes, que visam garantir a qualidade dos serviços de disposição e compactação do rejeito.

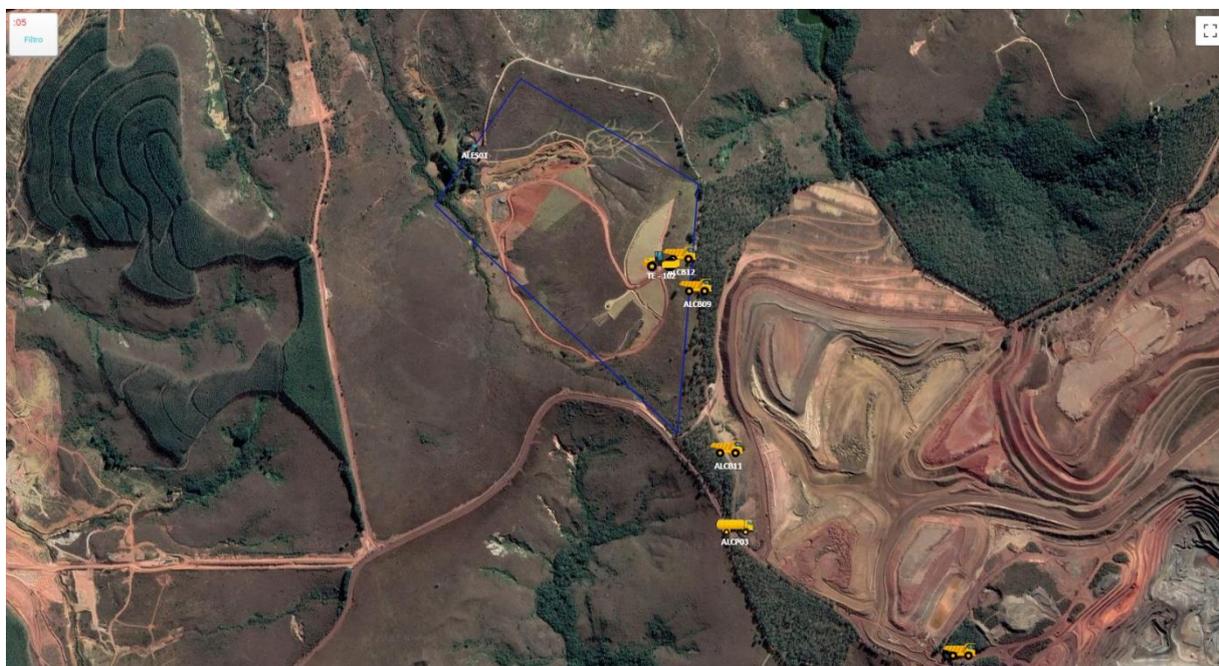
Figura 6.1-2: Equipamentos operando no dia 17/02/2023 – PDER Noroeste.

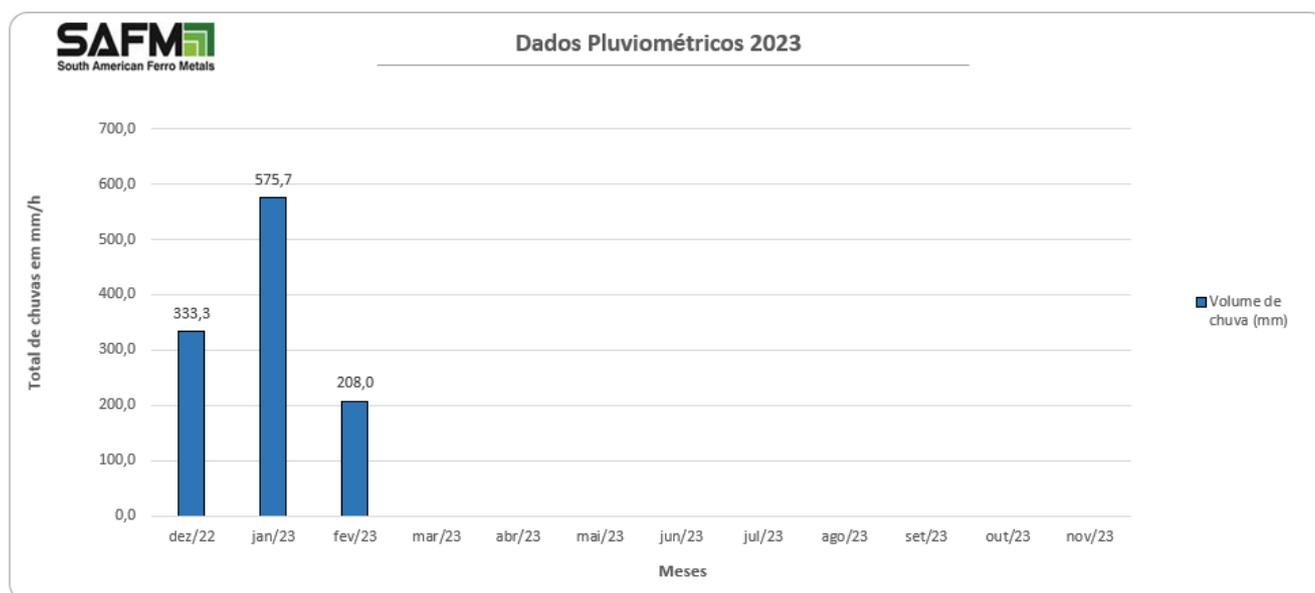
Figura 7-1 – Pluviometria – Mina Ponto Verde

As atividades realizadas na barragem Aredes entre os meses de dezembro de 2022 e fevereiro de 2023, ficaram bem restritas, devido a alta pluviosidade na região durante o período, o volume acumulado de chuva foi de 1.117 mm/h. Devido a este excesso de chuva no trimestre, a remoção de rejeito da barragem ficou inviável operacionalmente (Segurança) e tecnicamente, principalmente devido ao fato de não se conseguir compactar o material removido devido ao excesso de umidade. A seguir é apresentado gráfico com os dados pluviométricos da mina ponto verde, estes coletados diariamente pela equipe técnica da SAFM, por meio de pluviômetro.

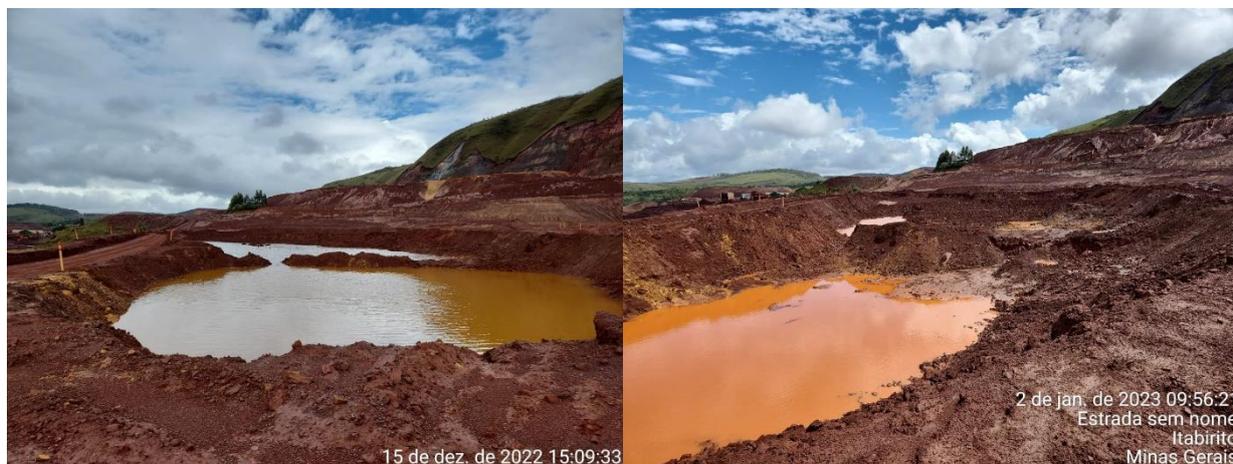
Figura 7-2: Sump funcionando durante o período chuvoso

Ressalta-se que, conforme ofício GMG/CEDEC/SGRD/DRRD nº. 165/2022 enviado a SAFM Mineração a previsão climática que apontava uma tendência de precipitação acima da média histórica nos meses de outubro, novembro e dezembro em grande parte do estado de Minas Gerais e que chuvas torrenciais podem afetar a estabilidade da barragem. Desse modo, por precaução, foi reforçado o projeto executivo com a construção de um sump temporário no reservatório da Barragem Aredes a fim de permitir que um maior volume de chuva permeie a barragem sem afetar a segurança da estrutura. A estrutura durante o período cumpriu bem com sua função.

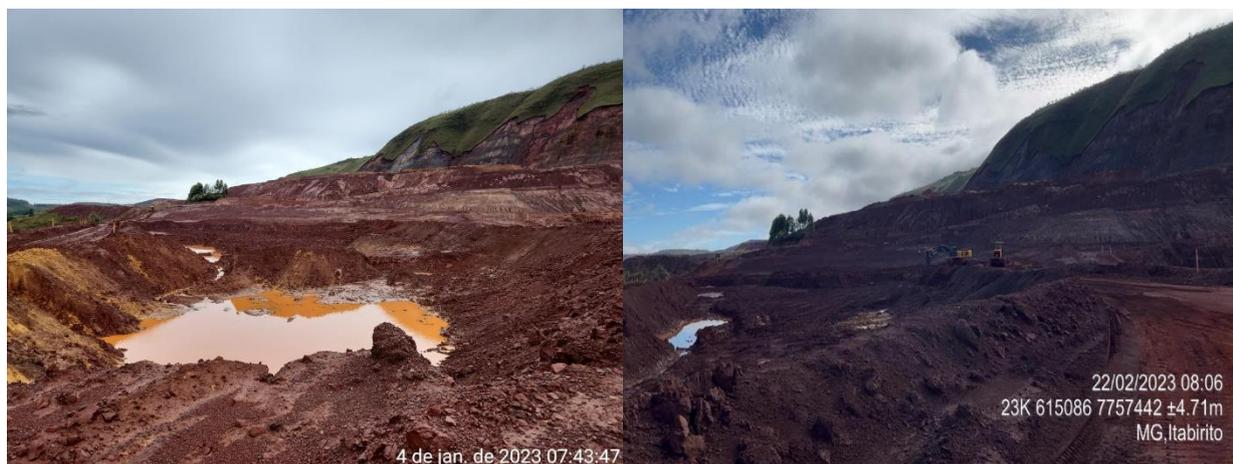
Figura 7-3: Sump funcionando durante o período chuvoso

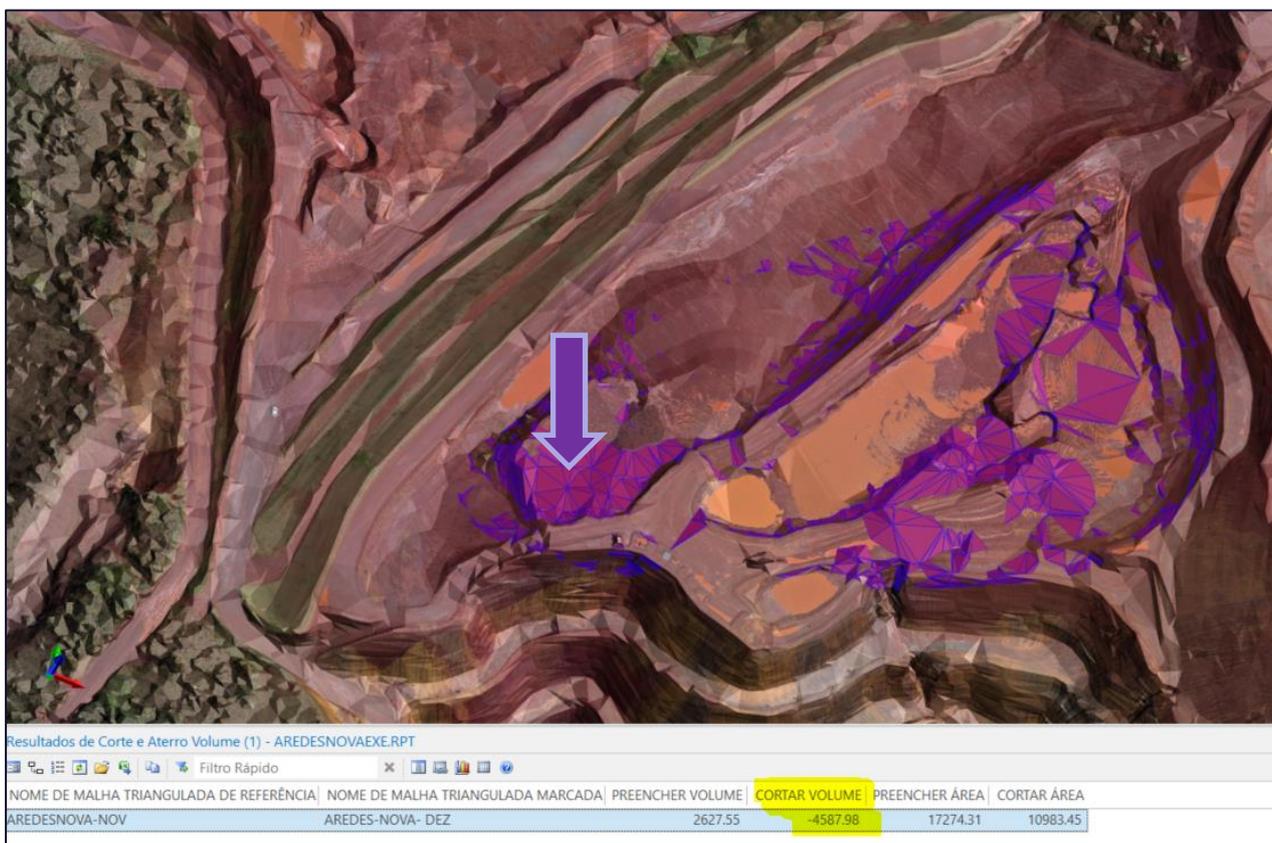
Figura 7.1-1: Cubagens realizada no mês de dezembro

A cubagem dos volumes de material removido da barragem Aredes é realizado por meio de avaliação topográfica, as quais são realizadas quinzenalmente por equipe contratada pela SAFM. Todos os volumes apresentados foram verificados e validados pela equipe auditora. Abaixo segue tabela com os valores de material removido durante o processo, além da cubagem do mês de dezembro, este, o último com registro de remoção de material.

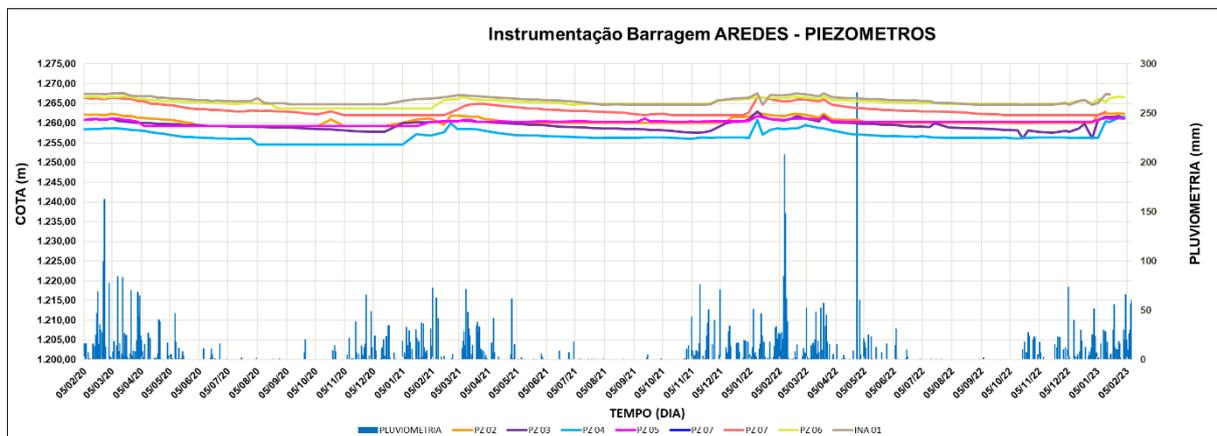
Apesar do grande volume pluviométrico na região durante o trimestre avaliado, a instrumentação se comportou dentro do esperado, não sendo identificado nenhuma situação anômala ou que pudesse comprometer a segurança da estrutura, na Figura 7.1-2 segue resumo das leituras, evidenciando a respostas dos instrumentos em relação a pluviometria, comportamento este que é característico, quando é avaliado a série histórica.

Figura 7.1-2: Leituras Instrumentação – Piezômetros Aredes
