ATENDIMENTO AO TERMO DE
COMPROMISSO
RELATÓRIO TRIMESTRAL

*“RELATÓRIO TÉCNICO
TRIMESTRAL DO AVANÇO DO
PROCESSO DE
DESCOMISSIONAMENTO DA
BARRAGEM AREDES “*

ITABIRITO – MAIO/ 2023

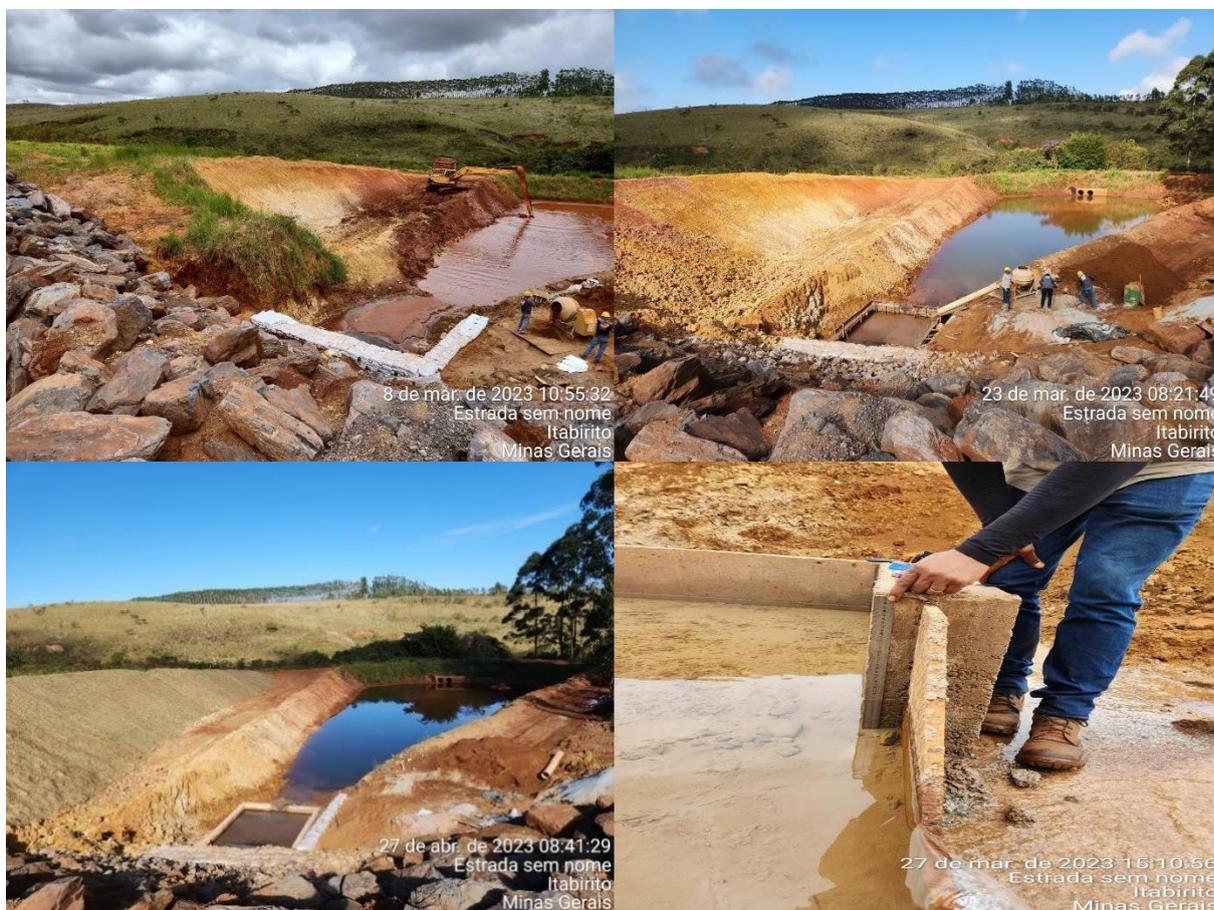
Figura 6.1-1: Atividades de Rotinas – PDER NO - SAFM Mineração LTDA.

Com a retomada do processo de descaracterização das barragens a PDER Noroeste voltou a operar parcialmente no mês de fevereiro devido ainda a pluviometria, a qual dificulta a compactação e o controle tecnológico do processo de empilhamento, entretanto com o fim do período chuvoso nos meses posteriores a atividade se normalizou na pilha. Durante o período também foram realizadas atividades de manutenção de rotina nos acessos e no sistema de contenção de resíduos da estrutura, para que as atividades voltassem a serem realizadas.

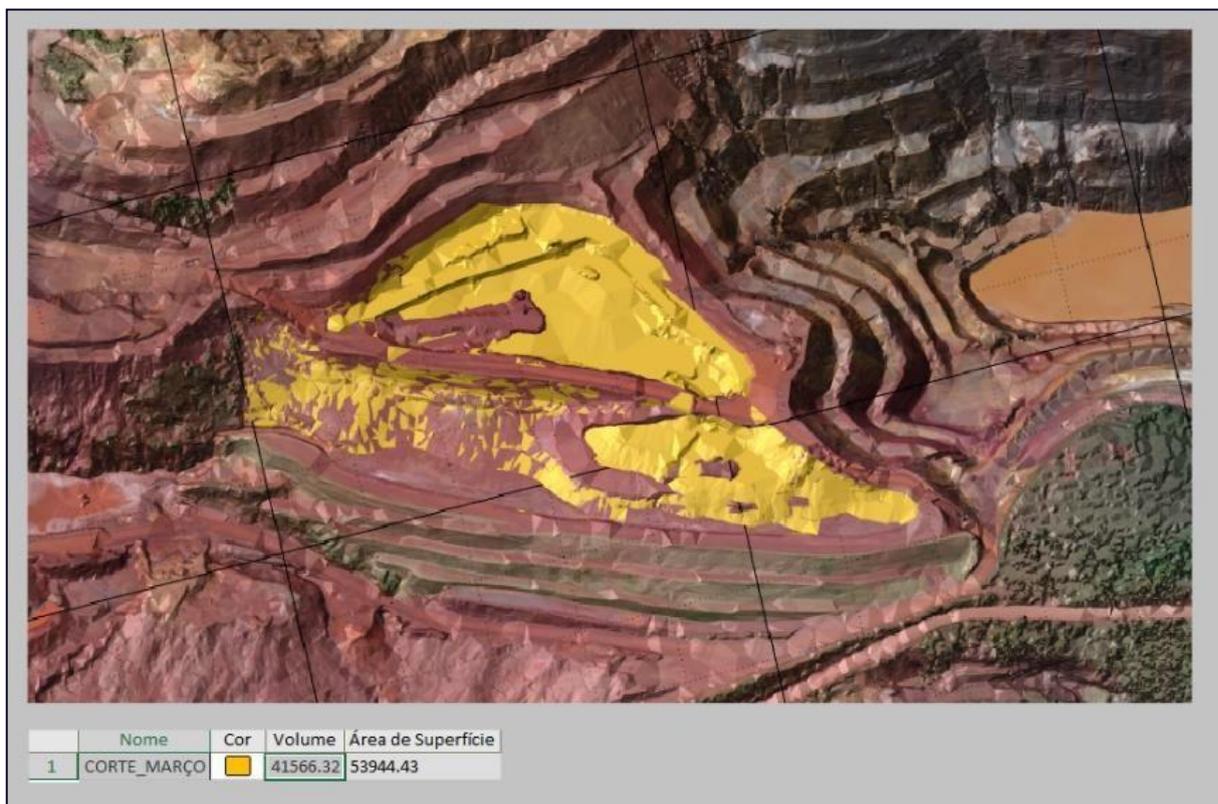
Figura 7.1-1: Volume Retirado na Barragem Aredes –Março/2023

- As atividades de remoção de rejeitos das Barragens foram intensificadas no mês de março, propiciada pelo fim dos altos índices pluviométricos dos meses anteriores. Conforme levantamento topográfico e análises realizadas no Software Micromine foram retirados cerca de 41.566,32 m³ de rejeito entre os dias 01 e 31 de março de 2023, totalizando um volume de 141.954,33 m³, desde o início da retirada de material, dia 18 de julho de 2022.

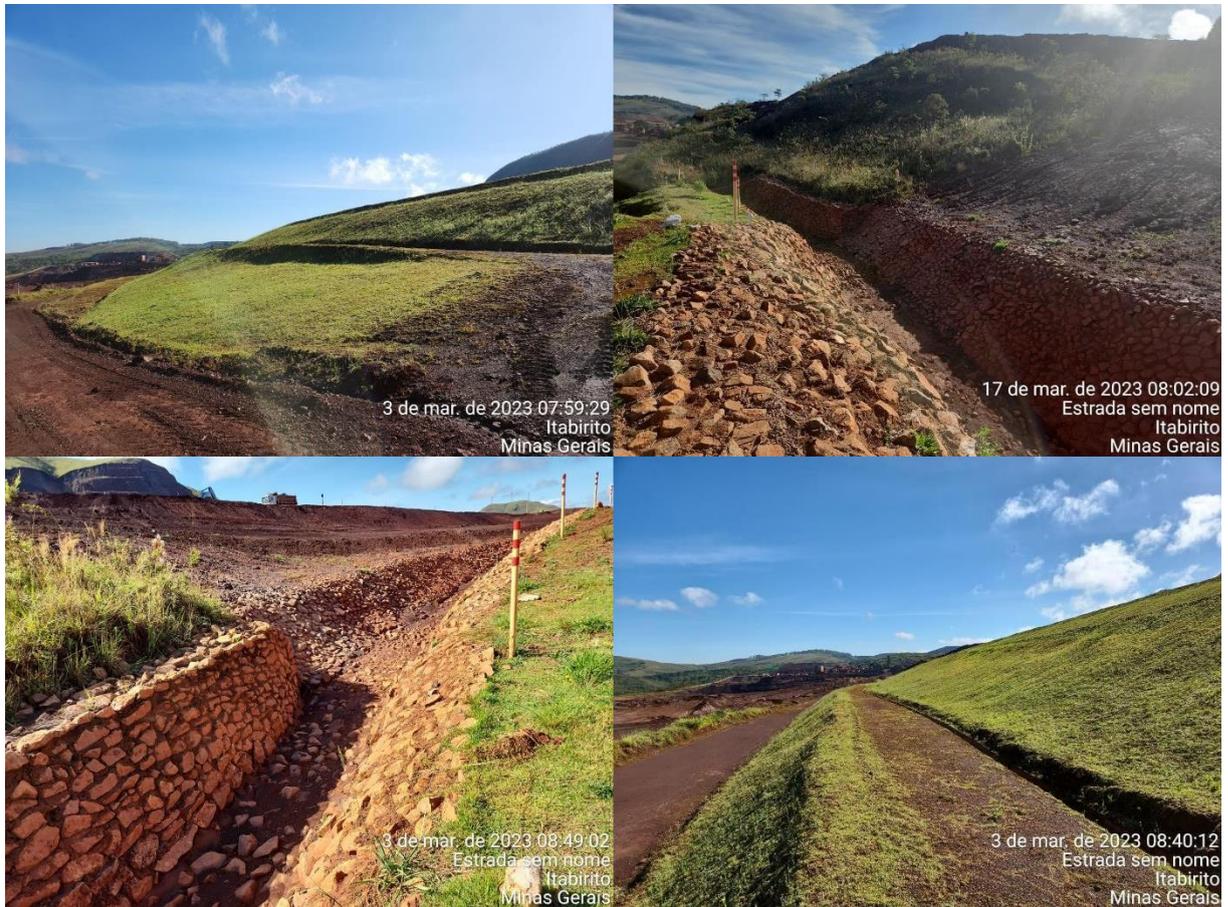
Figura 7.1-2: Barragem Aredes –Março/2023

- As inspeções das barragens são realizadas diariamente, com visita a campo, pelo técnico responsável, a partir destas atividades é possível identificar pontos que necessitam de intervenção e também realizar atividades preventivas, com o objetivo de garantir a segurança das estruturas. As inspeções são intensificadas em vista ao período chuvoso. As inspeções e monitoramento das estruturas no mês de março não identificaram nenhuma situação que pudesse comprometer a segurança das estruturas.

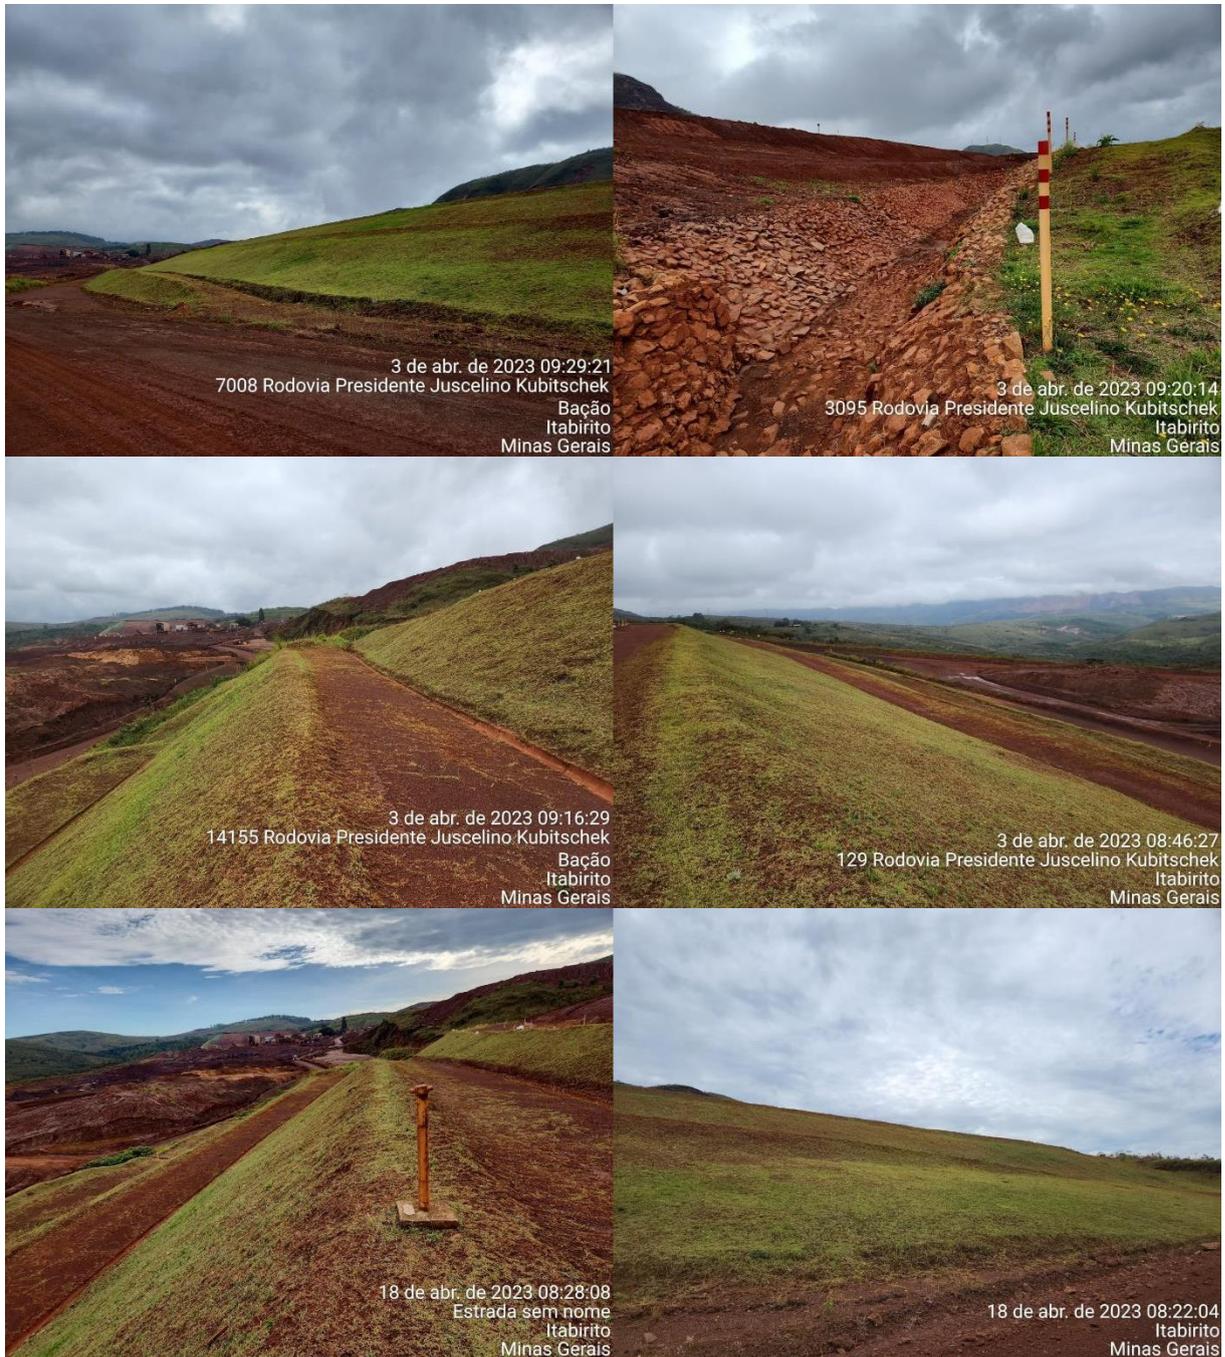
Figura 7.2-2: Barragem Aredes –Abril/2023

- As inspeções das barragens continuam a ser realizadas diariamente, com visita a campo, pelo técnico responsável, a partir destas atividades é possível identificar pontos que necessitam de intervenção e também realizar atividades preventivas, com o objetivo de garantir a segurança das estruturas. As inspeções e monitoramento das estruturas no mês de abril não identificaram nenhuma situação que pudesse comprometer a segurança das estruturas.

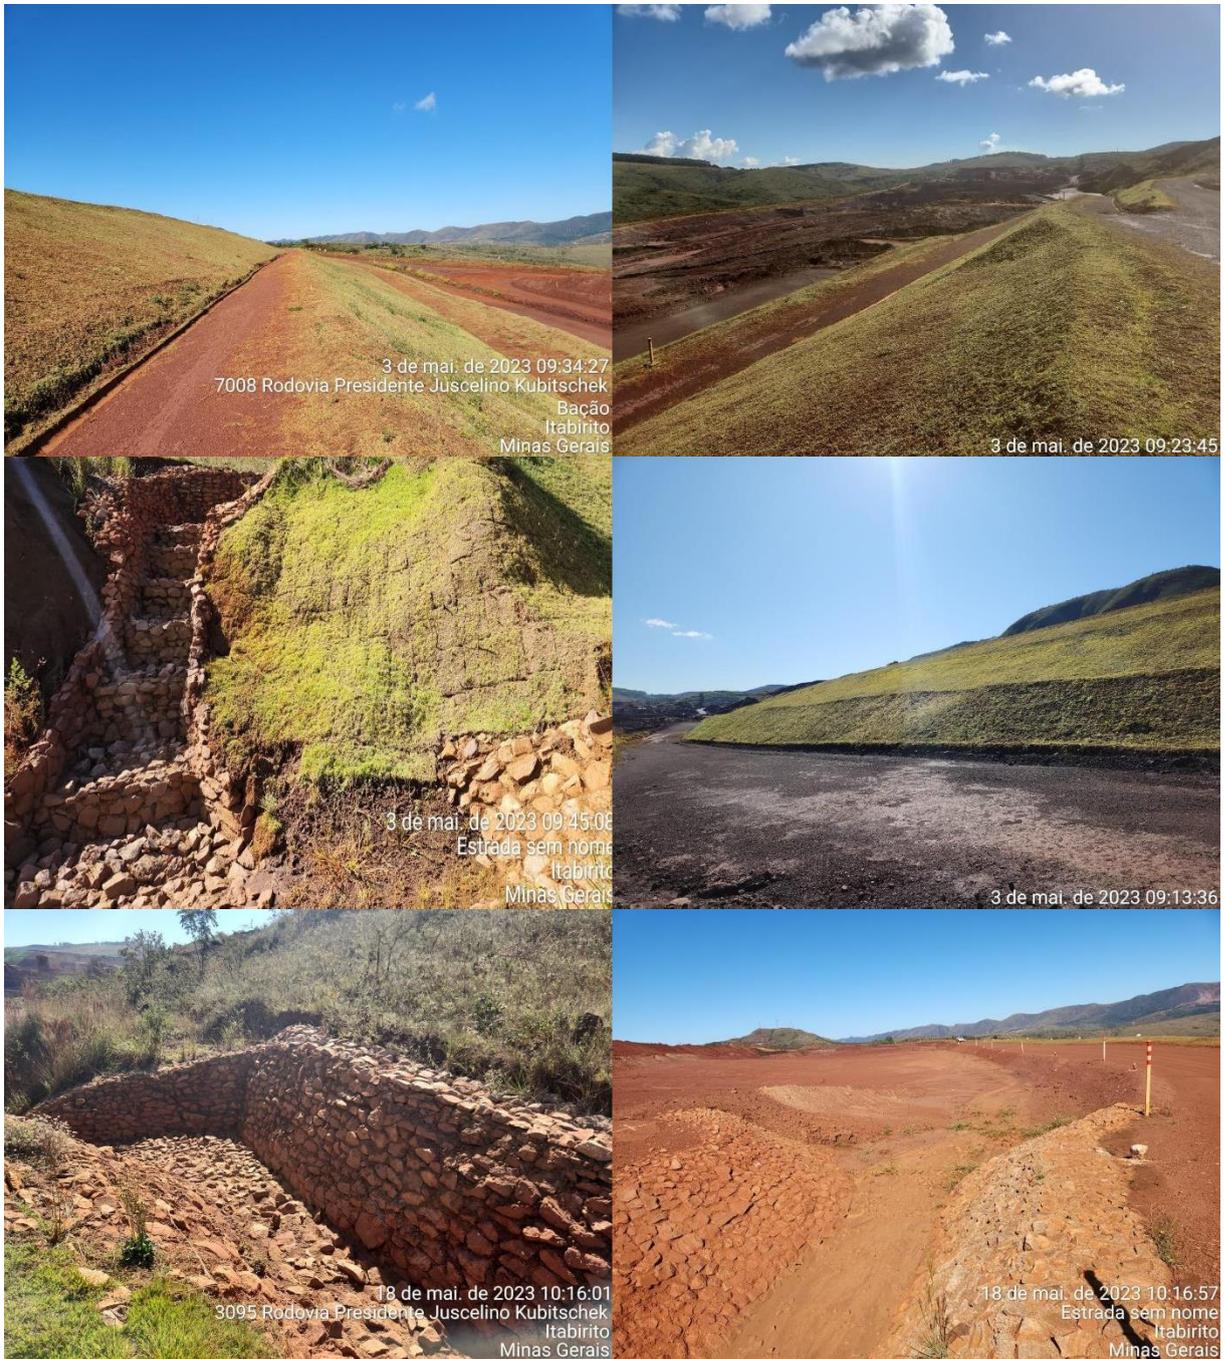
Figura 7.3-2: Barragem Aredes – Maio/2023

- As inspeções das barragens continuam a ser realizadas diariamente, com visita a campo, pelo técnico responsável, a partir destas atividades é possível identificar pontos que necessitam de intervenção e também realizar atividades preventivas, com o objetivo de garantir a segurança das estruturas. As inspeções e monitoramento das estruturas no mês de maio não identificaram nenhuma situação que pudesse comprometer a segurança das estruturas.
