**RELATÓRIO TÉCNICO
TRIMESTRAL DO AVANÇO DO
PROCESSO DE
DESCOMISSIONAMENTO DA
BARRAGEM CENTRAL**

ITABIRITO/MG

Novembro de 2022

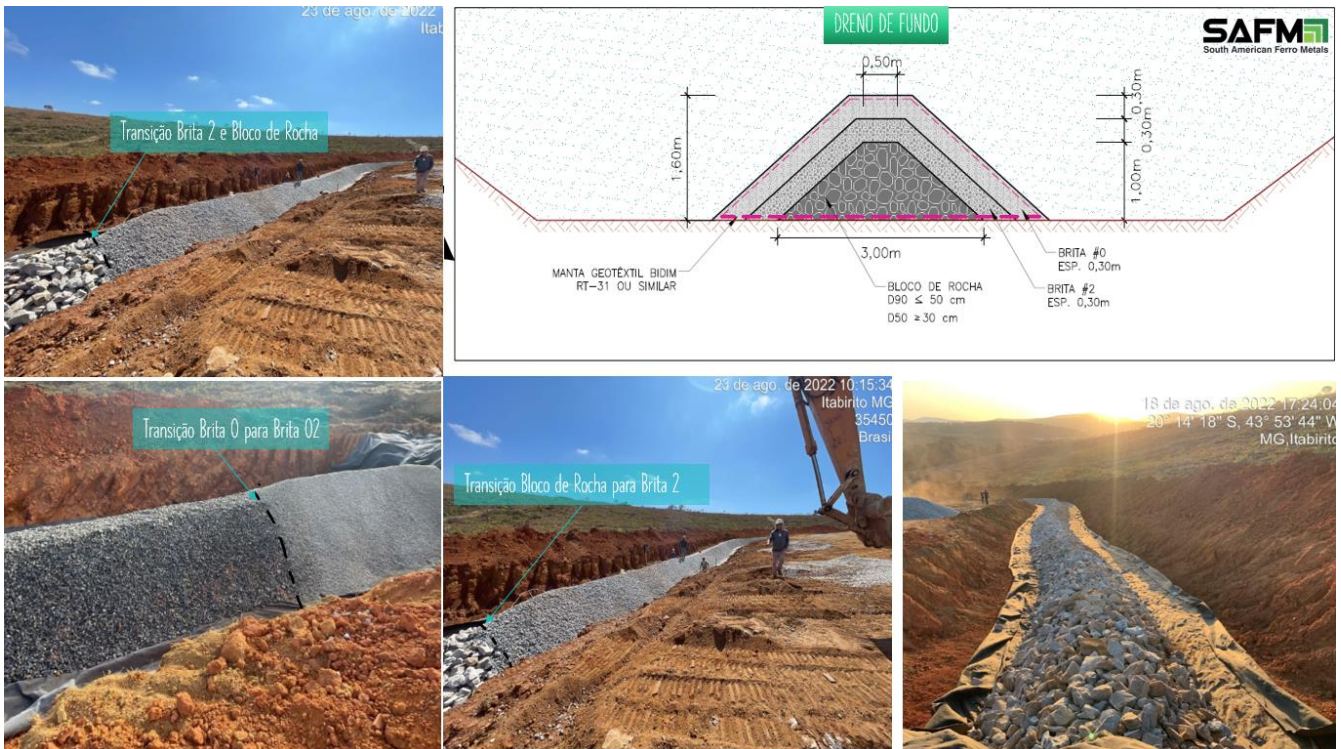
O dreno interno principal é constituído por um dreno de fundo posicionado no interior do talvegue da pilha, projetado com geometria trapezoidal e taludes laterais com inclinação 1,25H : 1,0V, composta por enrocamento de blocos de rocha em seu interior ($D_{90} \leq 50$ cm $D_{50} \geq 30$ cm), seção com base inferior maior de 3,00 metros, base superior menor de 0,50 metros e 1,00 metro de altura, envolto por uma camada de transição constituída de 30 cm de brita #2, seguida por uma camada de 30 cm de brita #0, sob uma manta geotêxtil Bidim RT-31 ou similar, totalizando uma altura do dreno de 1,60 metros.

Este teve sua data de conclusão no dia 30 de setembro de 2022, abrangendo cerca de 960 metros lineares, conforme especificação em projeto.

Figura 7-1: Etapas construtivas aderente ao projeto executivo do dreno de fundo da pilha noroeste.

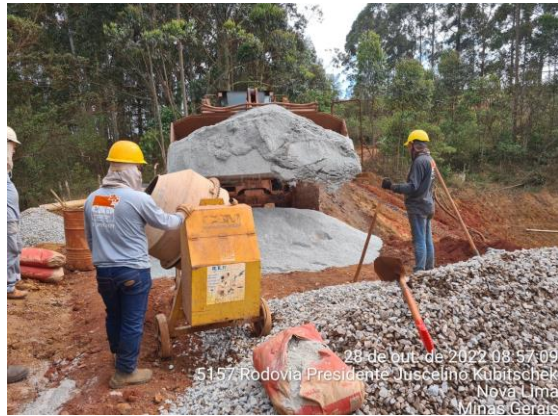
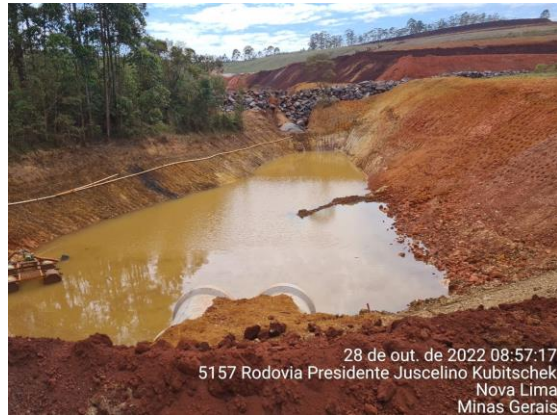
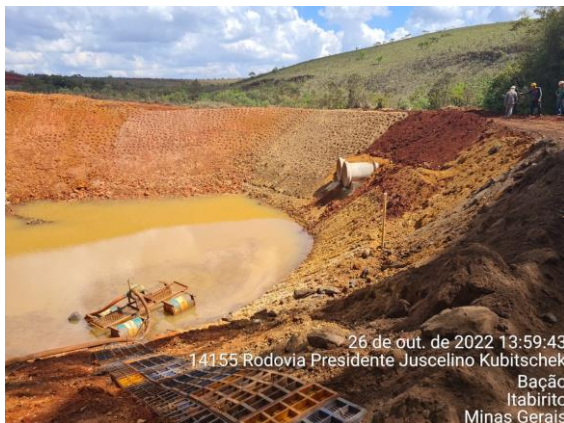
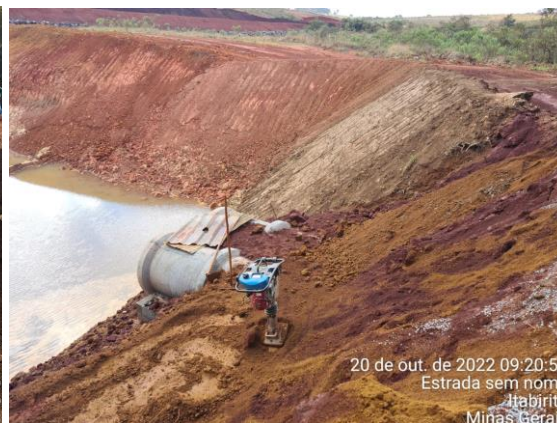
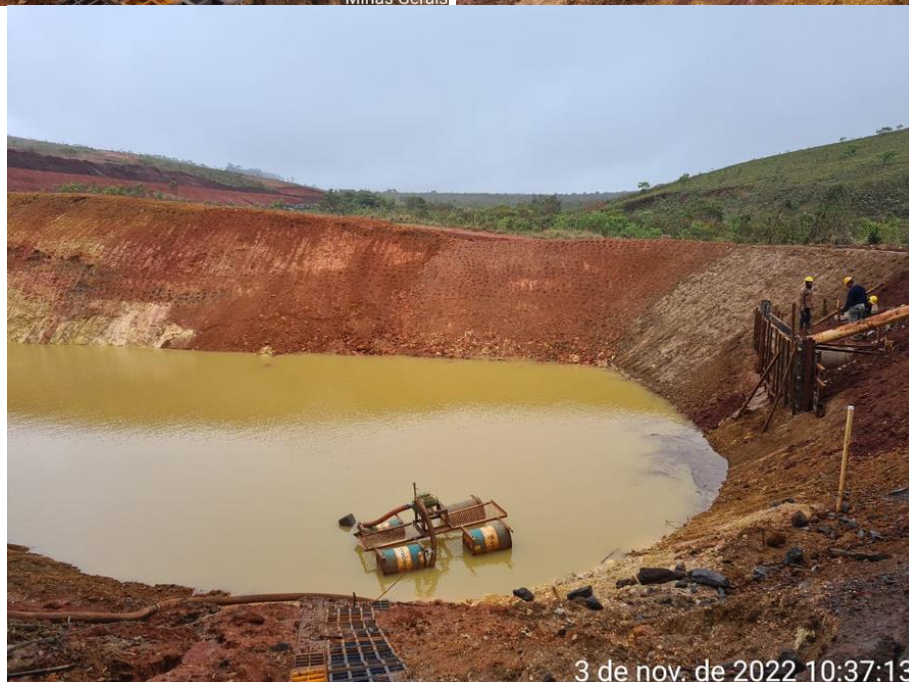
A Bacia de Retenção de sedimentos - SUMP, à jusante da Pilha do Noroeste tem a função de conter os sedimentos carreados, principalmente nas etapas construtivas da pilha. Esta foi concluída no dia 02 de outubro de 2022. No projeto executivo estipulou-se a ocupação de uma área de 1840 m² e cerca de 6.500m³ para ocupação da bacia de retenção, sendo realizado 1800 m² e cerca de 6798,78 m³. Para extravasar uma chuva hipotética decamilar vem sendo executado a implantação de duas manilhas de 1000 mm com ala na entrada e assentamento em berço, iniciado no dia 12/10/2022 com previsão de término em 15/11/2022. O volume de armazenamento dessa bacia de retenção até alcançar as manilhas

Ressalta-se que todo o aterro utilizado sob este sistema vem sendo compactado com um “sapinho” nunca ultrapassando camadas de 30 cm. A seguir são apresentadas algumas fotos.

Figura 7-3: sump da pilha noroeste, manilhas de 1000 e “sapinho” compactando as camadas contíguas ao extravasor, respectivamente.

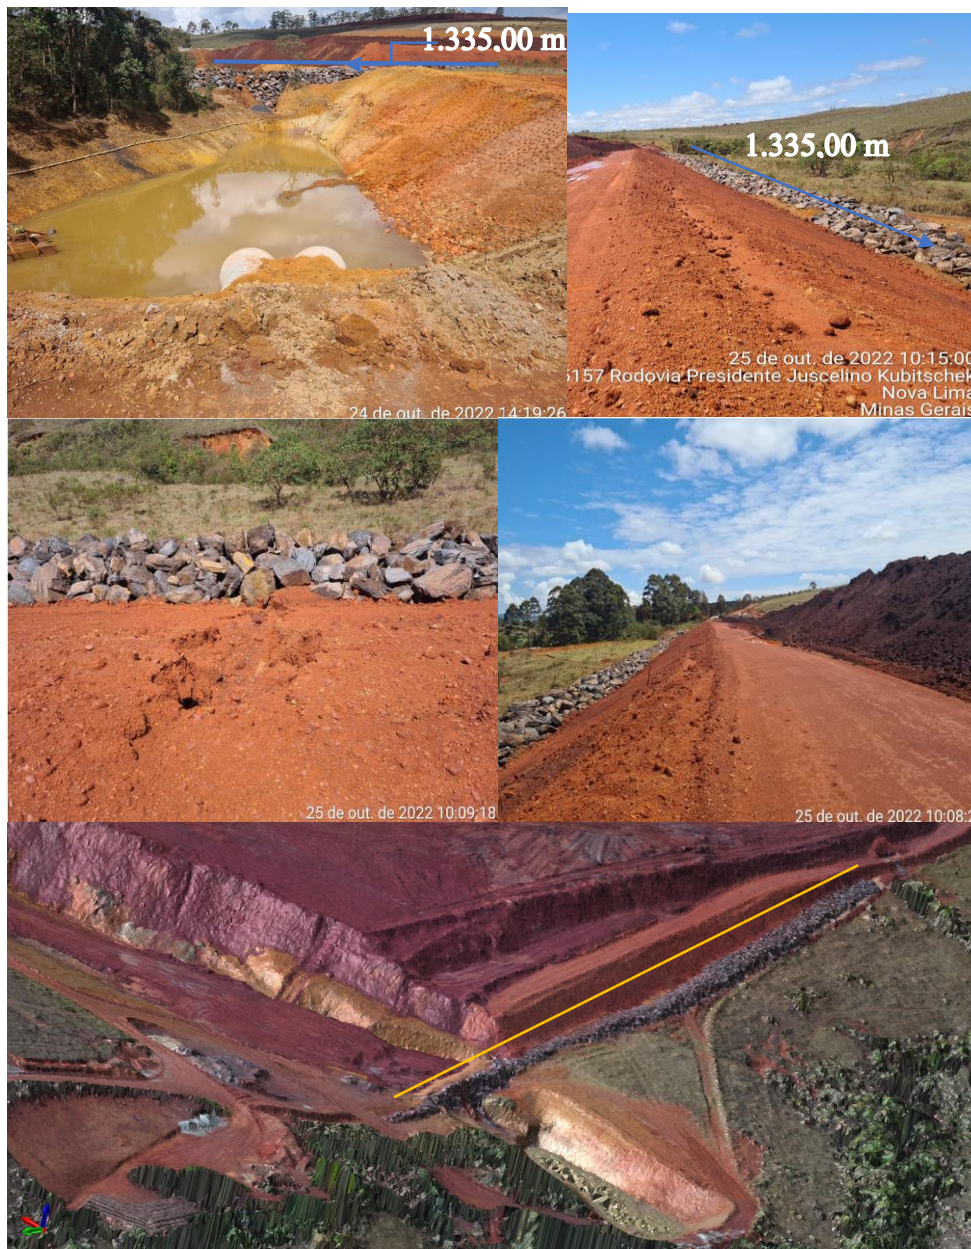
O dreno de pé de enrocamento foi construído na elevação 1.335,00 m, com seção trapezoidal, crista de 4,0 m de largura e inclinação de taludes em 2H:3V. Essa estrutura de drenagem é composta de blocos de rocha de variação de diâmetros entre D90 e D50, sob uma faixa de transição entre o maciço de rejeito e os blocos de rocha, composta por uma camada de rejeito grosso (granulometria areia). Ressalta-se que esta alteração no projeto foi uma orientação do próprio projetista Jaime Branco.

Figura 7-4: Enrocamento na pilha noroeste.

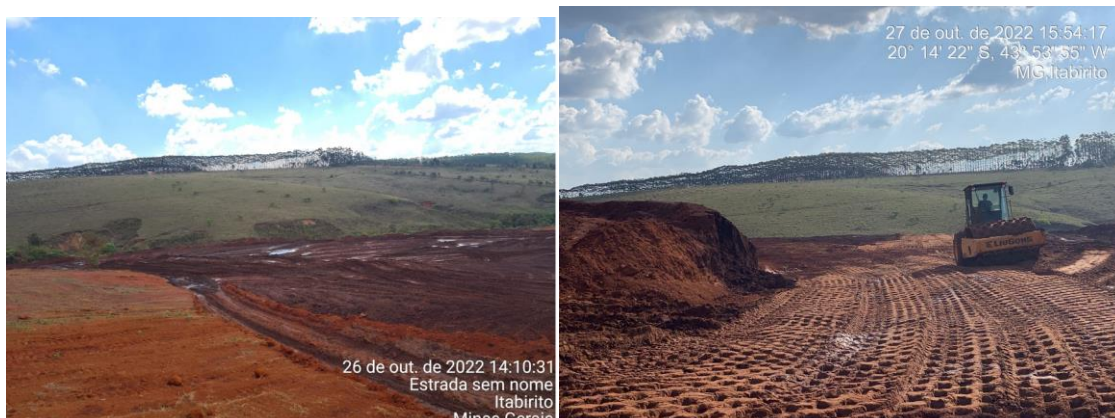
Conforme cubagem ilustrada a seguir foram depositados e compactados 106.904,93 m³ neste semestre. O total removido da Barragem Aredeas para a pilha noroeste é de 74.372,74 m³.

Figura 7-5: Pilha noroeste. Rejeito compactado.

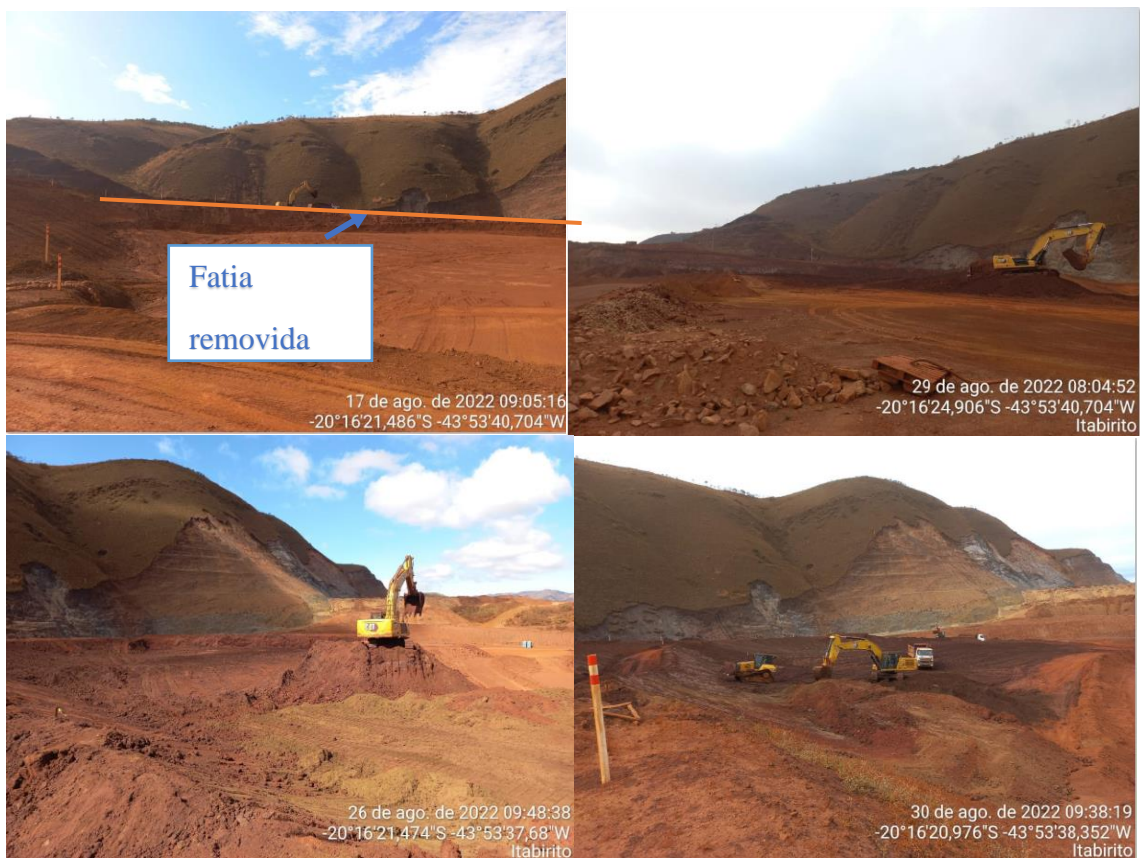
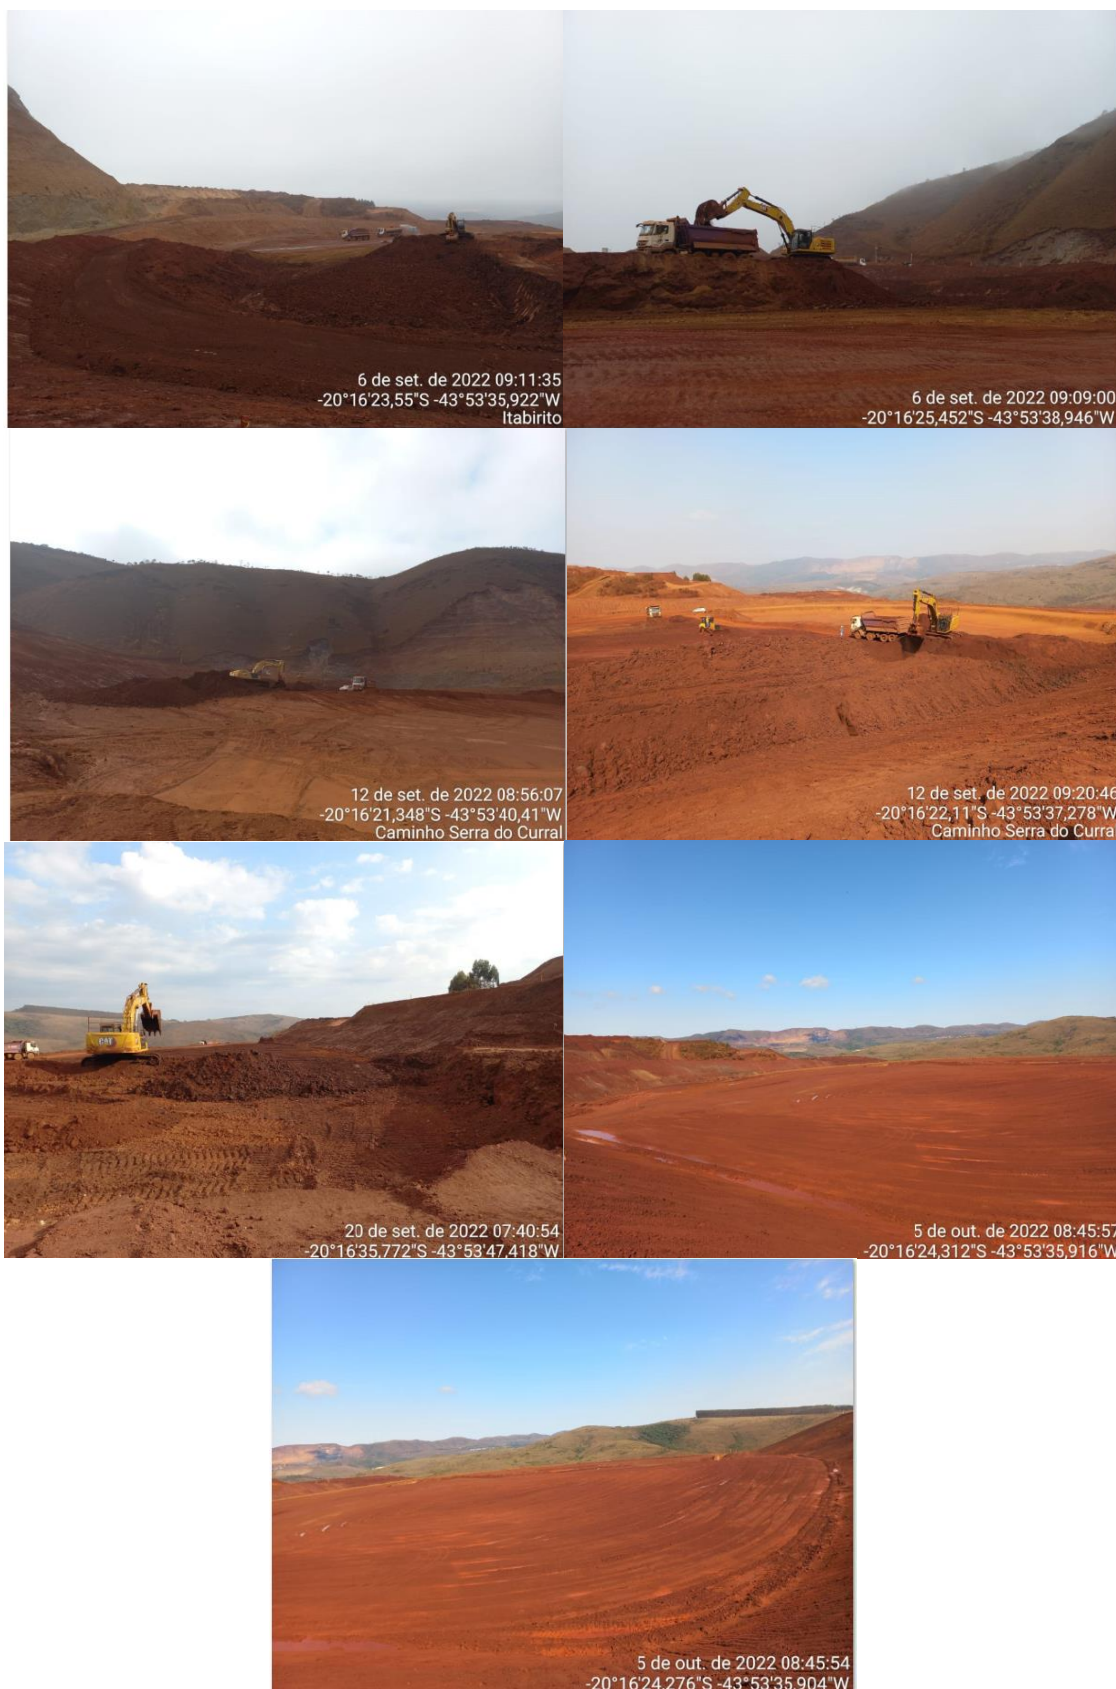
Figura 8-2: Evidências da remoção da barragem Central.

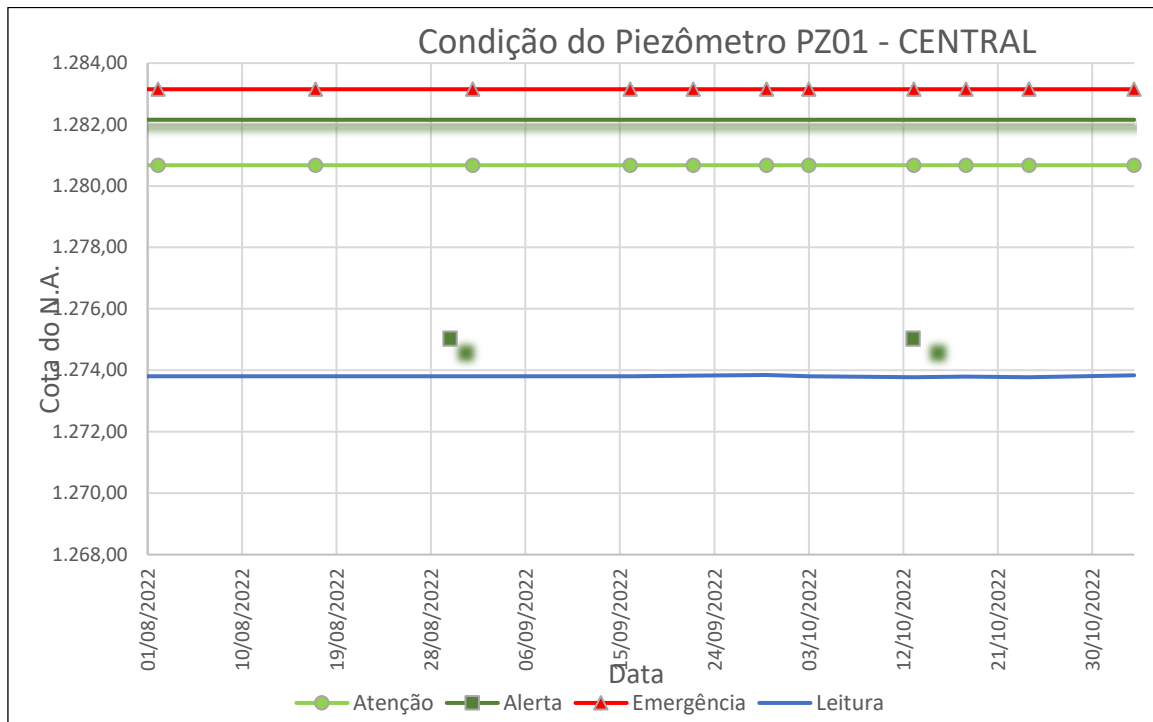
Gráfico 3: Leitura do PZ01 com medidas da carta de risco – Barragem Central.

Ressalta-se que os marcos superfícies da barragem não apontaram quaisquer movimentações assim como os instrumentos não apresentaram quaisquer alterações que indicassem a estabilidade da estrutura. A seguir são apresentadas as evidências com as medições para o período.
