ATENDIMENTO AO TERMO DE
COMPROMISSO
RELATÓRIO TRIMESTRAL

*“RELATÓRIO TÉCNICO
TRIMESTRAL DO AVANÇO DO
PROCESSO DE
DESCOMISSIONAMENTO DA
BARRAGEM CENTRAL “*

ITABIRITO – fevereiro / 2023

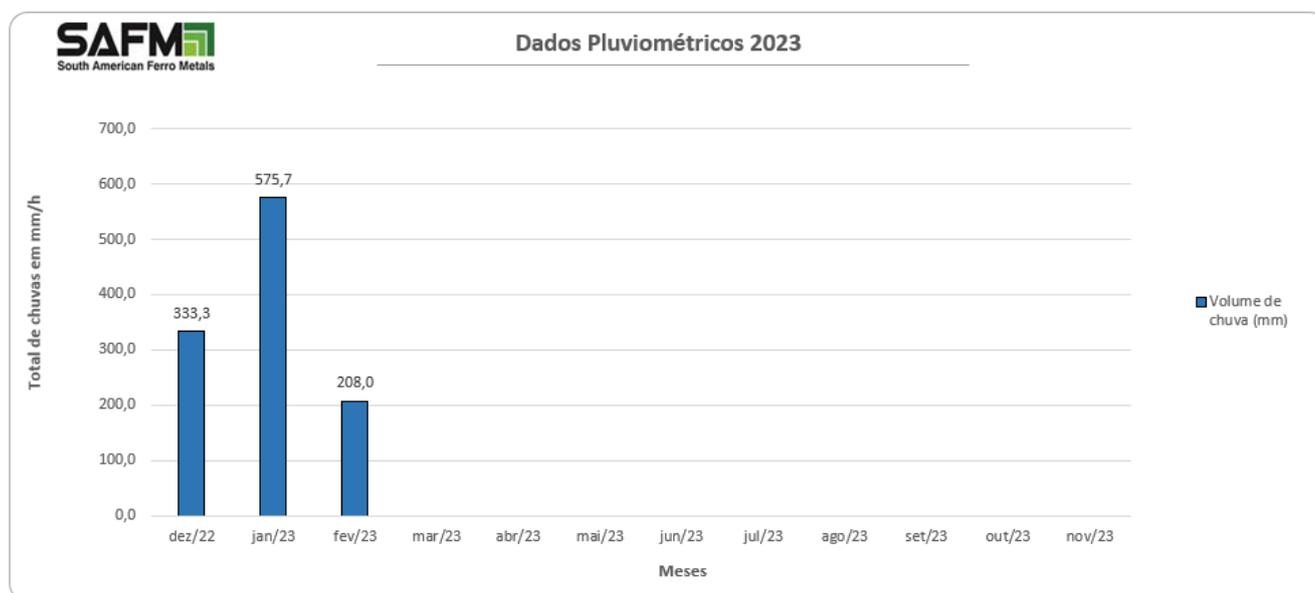
Figura 7-1 – Pluviometria – Mina Ponto Verde

Não foram realizadas atividades de remoção de material na barragem Central entre os meses de dezembro de 2022 e fevereiro de 2023., está prevista em cronograma , já esperando um grande volume pluviométrico na região durante o período, este que foi de 1.117 mm/h. Devido a este excesso de chuva no trimestre, a remoção de rejeito da barragem ficou inviável operacionalmente (Segurança) e tecnicamente, principalmente devido ao fato de não se conseguir compactar o material removido devido ao excesso de umidade. A seguir é apresentado gráfico com os dados pluviométricos da mina ponto verde, estes coletados diariamente pela equipe técnica da SAFM, por meio de pluviômetro.

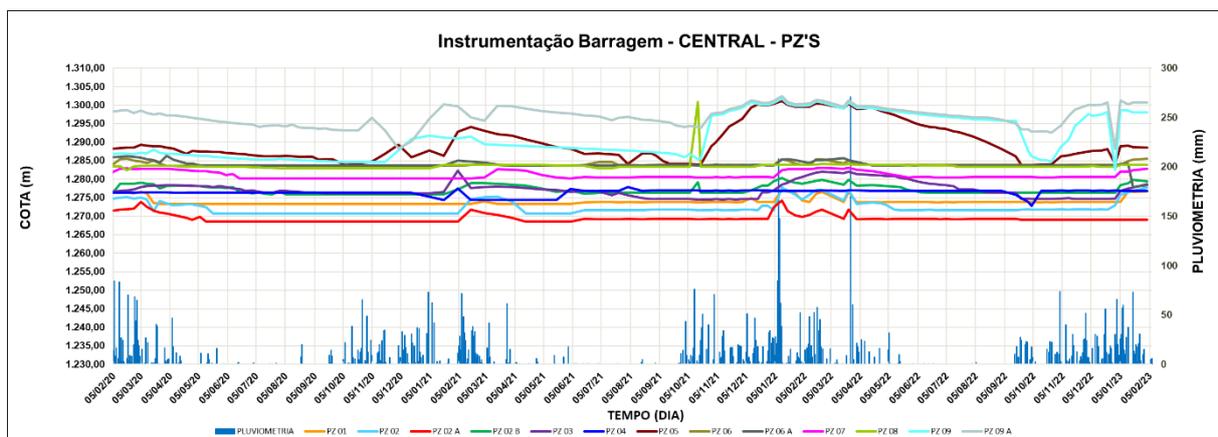
Figura 7.1-1: Leituras Instrumentação – Piezômetros Central

Apesar do grande volume pluviométrico na região durante o trimestre avaliado, a instrumentação se comportou dentro do esperado, não sendo identificado nenhuma situação anômala ou que pudesse comprometer a segurança da estrutura, na Figura 7.1-1 segue resumo das leituras, evidenciando a respostas dos instrumentos em relação a pluviometria, comportamento este que é característico, quando é avaliado a série histórica.
