ATENDIMENTO AO TERMO DE
COMPROMISSO
RELATÓRIO TRIMESTRAL

*“RELATÓRIO TÉCNICO
TRIMESTRAL DO AVANÇO DO
PROCESSO DE
DESCOMISSONAMENTO DA
BARRAGEM CENTRAL “*

ITABIRITO – MAIO / 2023

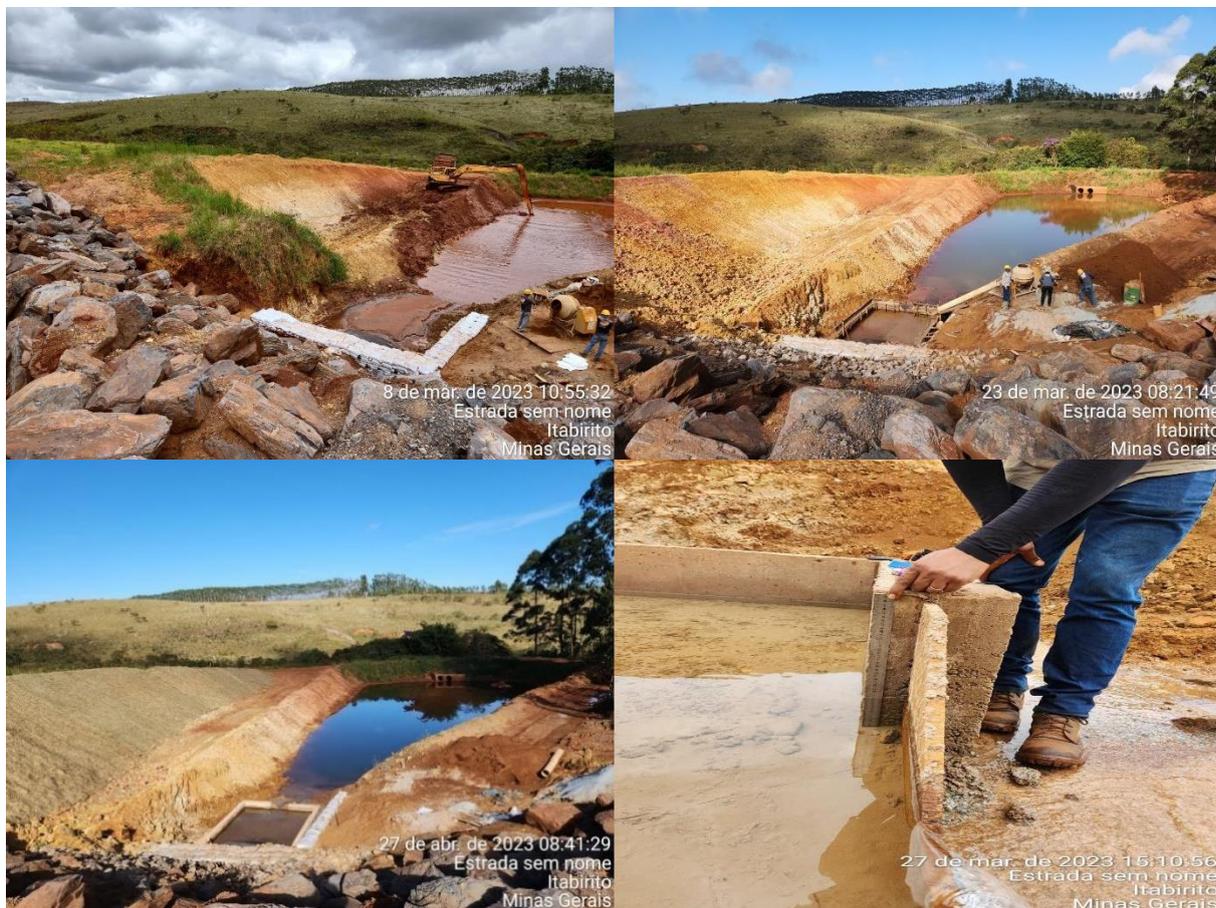
Figura 6.1-1: Atividades de Rotinas – PDER NO - SAFM Mineração LTDA.

Com a retomada do processo de descaracterização das barragens a PDER Noroeste voltou a operar parcialmente no mês de fevereiro devido ainda a pluviometria, a qual dificulta a compactação e o controle tecnológico do processo de empilhamento, entretanto com o fim do período chuvoso nos meses posteriores a atividade se normalizou na pilha. Durante o período também foram realizadas atividades de manutenção de rotina nos acessos e no sistema de contenção de resíduos da estrutura, para que as atividades voltassem a serem realizadas.

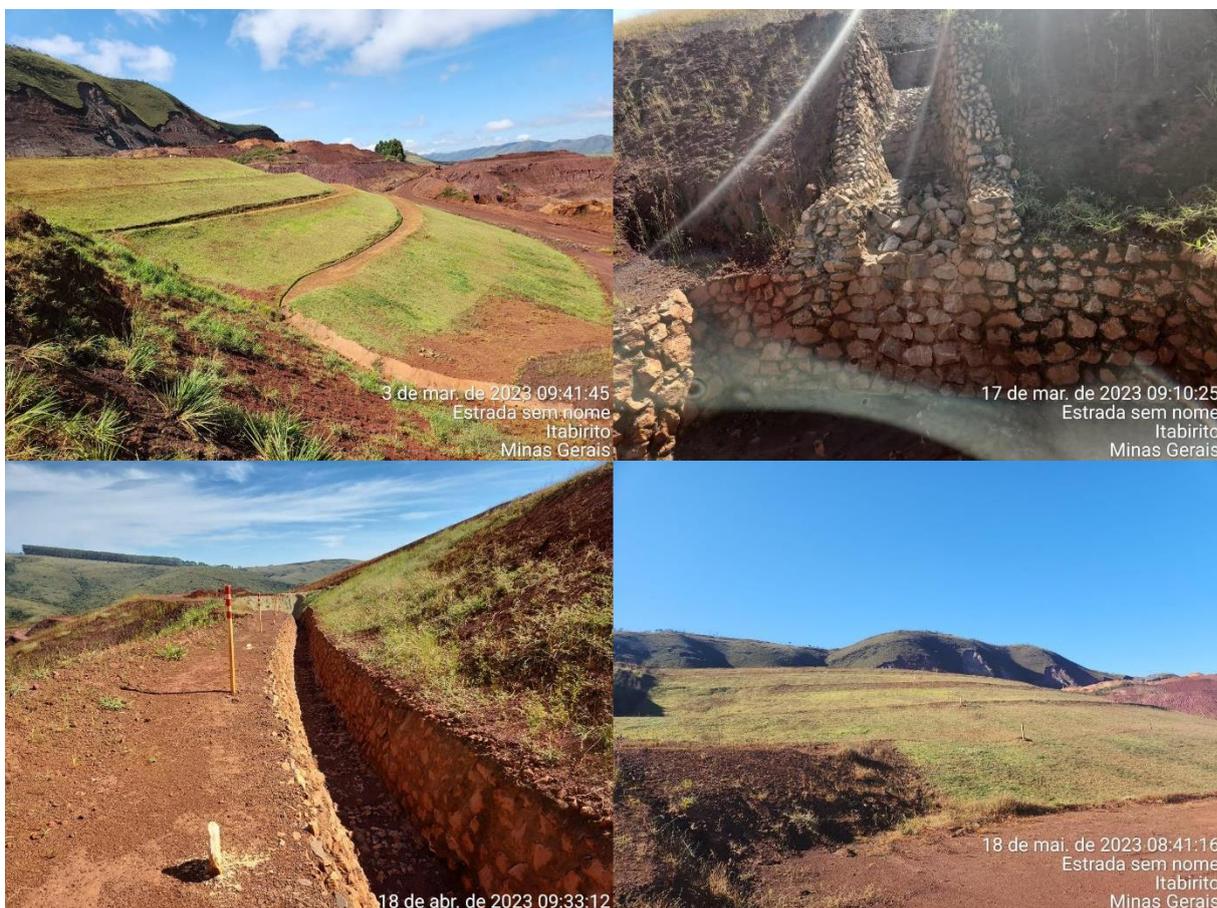
Figura 7.2-1: Barragem Aredeas –/2023

Em atendimento ao ofício FEAM/NUBAR nº 317/2023, que orientou que os relatórios tivessem um tópico específico abordando o cumprimento das recomendações da auditoria. No trimestre avaliado a empresa auditora não verificou quaisquer evidências indicativas de comprometimento dos parâmetros de segurança da estrutura, concluindo, que não se verificou qualquer evidência de processos instabilizatórios, passados, em curso, ou com potencial risco de ocorrência.

Portanto as recomendações vieram no sentido de manter o estado de conservação apresentado da estrutura com atividades de rotinas quando estas forem necessárias.
