MANUTENÇÃO DOS RECURSOS NECESSÁRIOS AO TEMPESTIVO E ESCOREITO ANDAMENTO DOS TRABALHOS DE DESCARACTERIZAÇÃO DAS BARRAGENS AREDES E CENTRAL

1. ATIVIDADES REALIZADAS NO TRIMESTRE NA BARRAGEM CENTRAL

1. ATIVIDADES REALIZADAS NO TRIMESTRE NA BARRAGEM AREDES

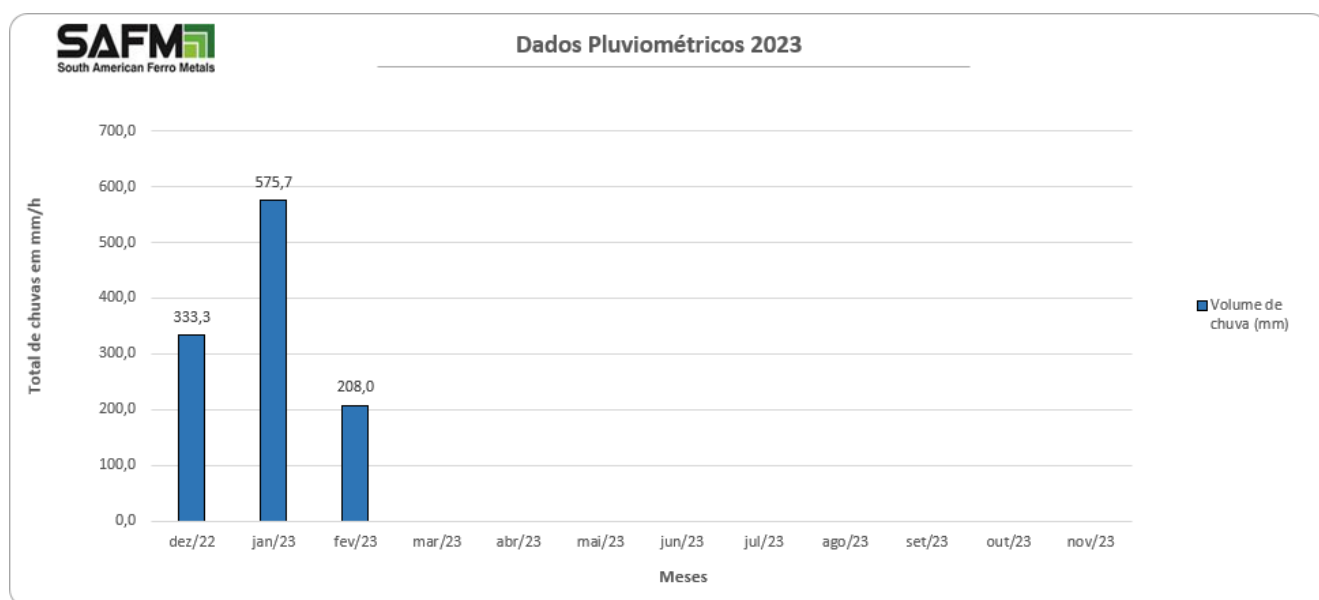
Figura 1-1 – Pluviometria – Mina Ponto Verde

Não foram realizadas atividades de remoção de material na barragem Central entre os meses de dezembro de 2022 e fevereiro de 2023., está prevista em cronograma , já esperando um grande volume pluviométrico na região durante o período, este que foi de 1.117 mm/h. Devido a este excesso de chuva no trimestre, a remoção de rejeito da barragem ficou inviável operacionalmente (Segurança) e tecnicamente, principalmente devido ao fato de não se conseguir compactar o material removido devido ao excesso de umidade. A seguir é apresentado gráfico com os dados pluviométricos da mina ponto verde, estes coletados diariamente pela equipe técnica da SAFM, por meio de pluviômetro.

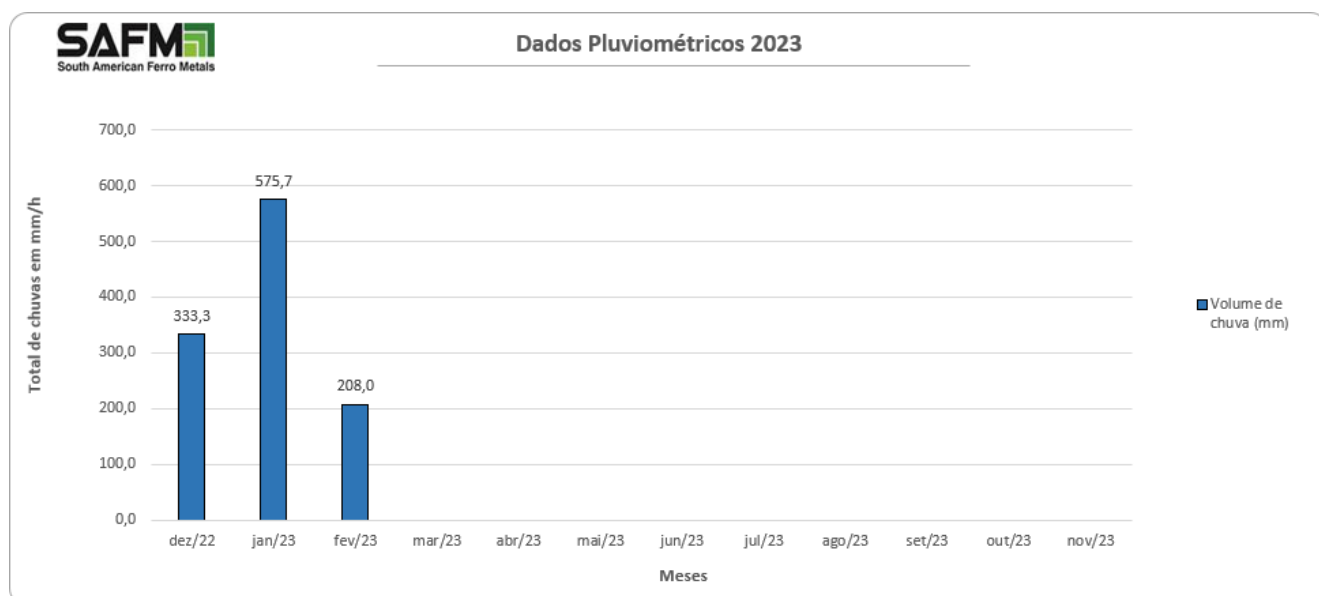
Figura 1-1 – Pluviometria – Mina Ponto Verde

As atividades realizadas na barragem Aredes entre os meses de dezembro de 2022 e fevereiro de 2023, ficaram bem restritas, devido a alta pluviosidade na região durante o período, o volume acumulado de chuva foi de 1.117 mm/h. Devido a este excesso de chuva no trimestre,

a remoção de rejeito da barragem ficou inviável operacionalmente (Segurança) e tecnicamente, principalmente devido ao fato de não se conseguir compactar o material removido devido ao excesso de umidade. A seguir é apresentado gráfico com os dados pluviométricos da mina ponto verde, estes coletados diariamente pela equipe técnica da SAFM, por meio de pluviômetro.

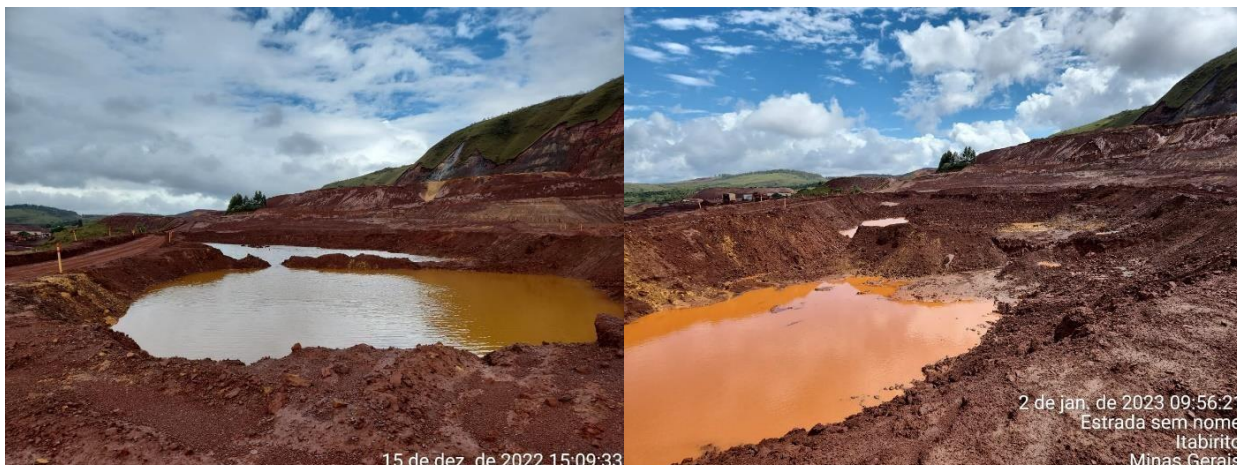
Figura 1-2: Sump funcionando durante o período chuvoso

Apesar dos desafios, citados acima, ocasionados pelo excesso de chuva, a SAFM Mineração continuou dando seguimento com o projeto de descaracterização de modo criterioso, no mês de dezembro ainda foi possível operar, porém no mês de janeiro as operações foram interrompidas, porém foram retomadas no dia 20/02/2023.

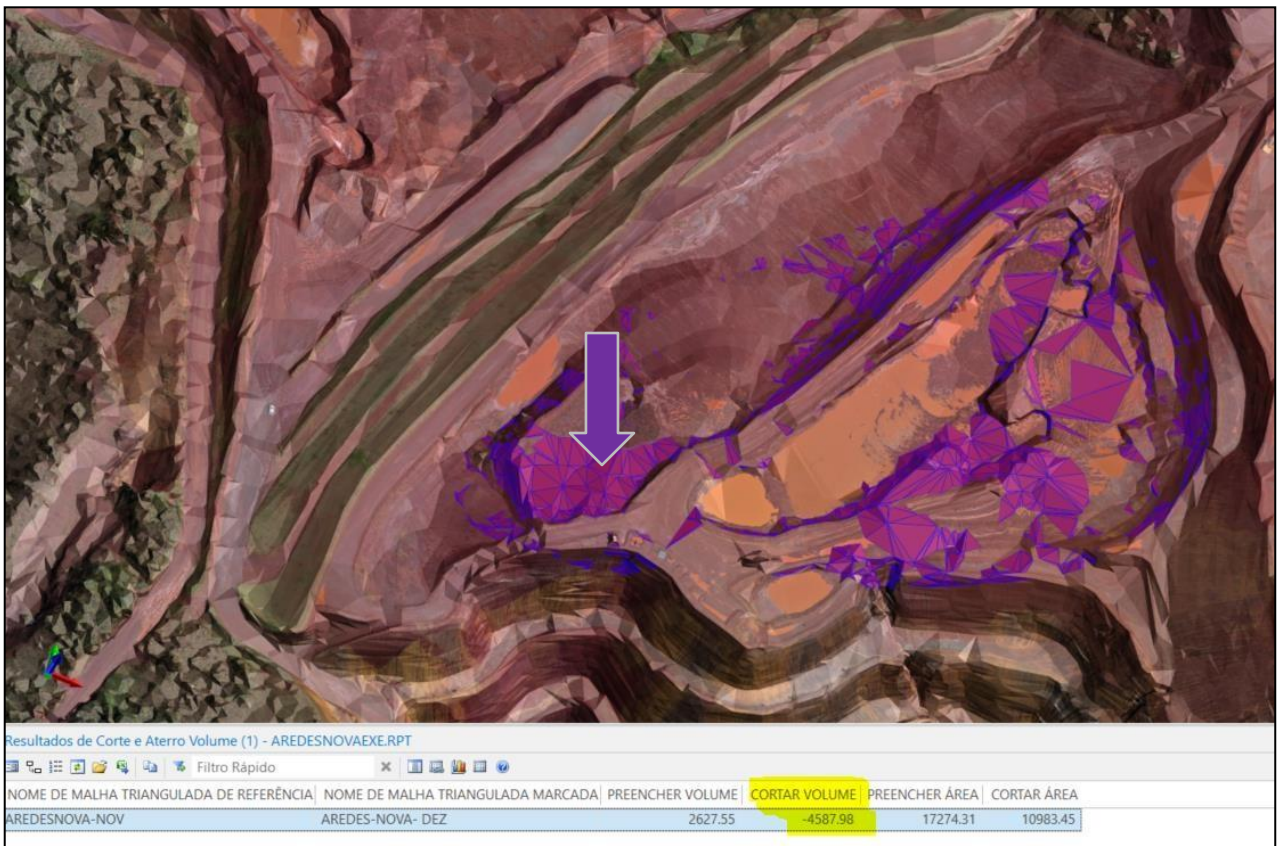
Figura 1.1-1: Cubagens realizada no mês de dezembro

A cubagem dos volumes de material removido da barragem Aredes é realizado por meio de avaliação topográfica, as quais são realizadas quinzenalmente por equipe contratada pela SAFM. Todos os volumes apresentados foram verificados e validados pela equipe auditora. Abaixo segue tabela com os valores de material removido durante o processo, além da cubagem do mês de dezembro, este, o último com registro de remoção de material.
