**RELATÓRIO TÉCNICO
TRIMESTRAL DO AVANÇO DO
PROCESSO DE
DESCOMISSIONAMENTO DA
BARRAGEM AREDES**

ITABIRITO/MG

Agosto de 2022

Este **Relatório Técnico Trimestral do Avanço do Processo de Descomissionamento das Barragem Aredes** objetiva apresentar os avanços do processo de descomissionamento da barragem supracitada no último semestre (Junho a Agosto de 2022).

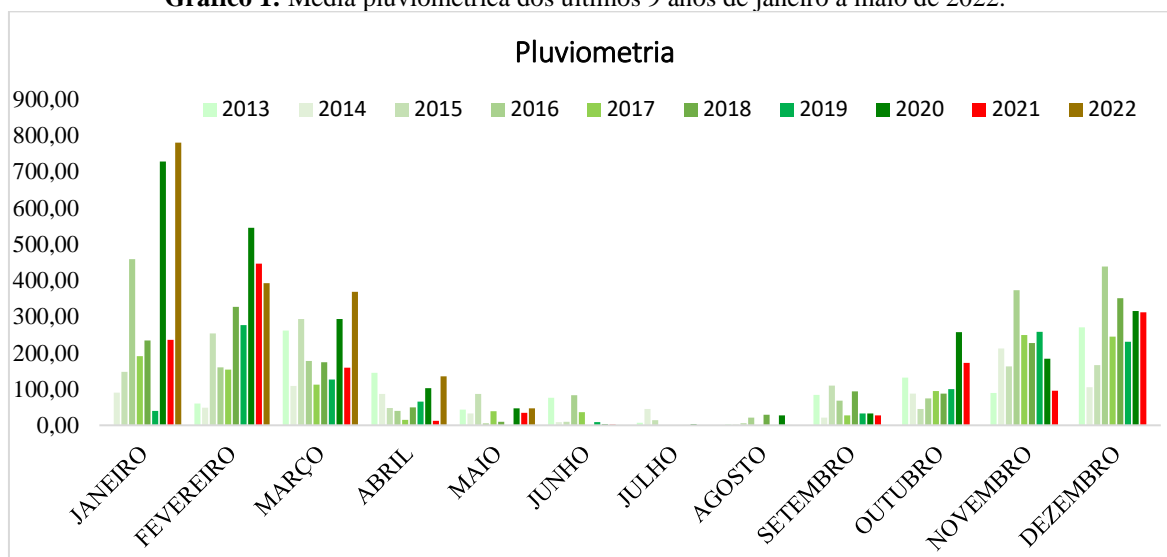
Conforme explicado em relatório referente ao trimestre anterior o período de chuva foi o mais expressivo nos meses de Janeiro, Março e Abril dos últimos 9 anos, conforme apontam os dados de medição da pluviometria interna e externa. Este foi o principal motivo do atraso do processo de descomissionamento tendo em vista que foi necessário postergar a desmata e o início da construção da drenagem interna principal (dreno de fundo). Ressalta-se que apesar disso a SAFM Mineração Ltda. atenderá o prazo final da descaracterização da estrutura e conforme relatório de investimentos trimestral apresentado neste mês ao órgão competente os esforços para antecipar a conclusão do projeto.

Gráfico 1: Média pluviométrica dos últimos 9 anos de janeiro a maio de 2022.

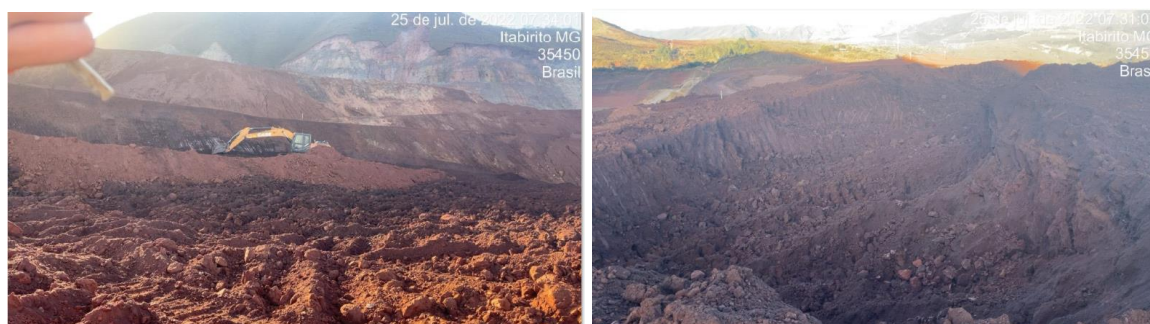
Figura 8-3: Remoção de rejeito conforme especificação de projeto executivo na Barragem Aredes.

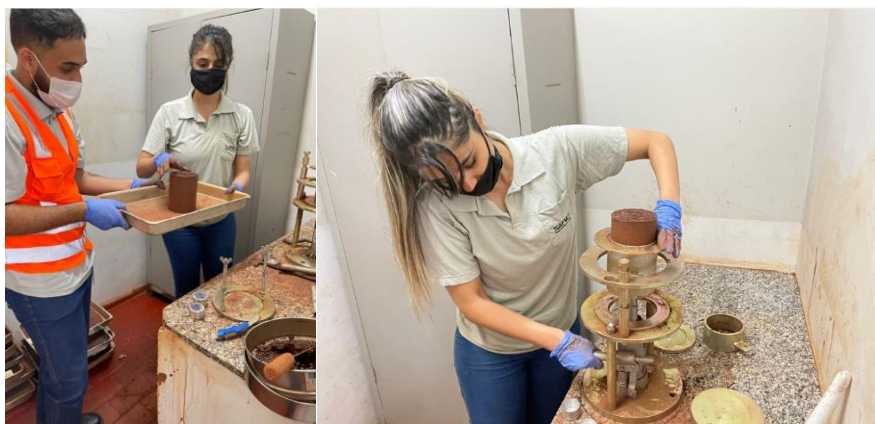
Essa remoção é transposta à pilha Noroeste, na qual a compactação é acompanhada com base na curva de densidade específica seca versus teor de umidade, obtida no ensaio de Proctor Normal. Desse modo, por meio ao ensaio de *hilt*, in situ, atenta-se em manter a umidade próxima a ótima assim como a densidade seca máxima próxima à da curva de compactação de Proctor normal.

Figura 8-4: Ensaio de proctor normal realizados no laboratório da SAFM Mineração.

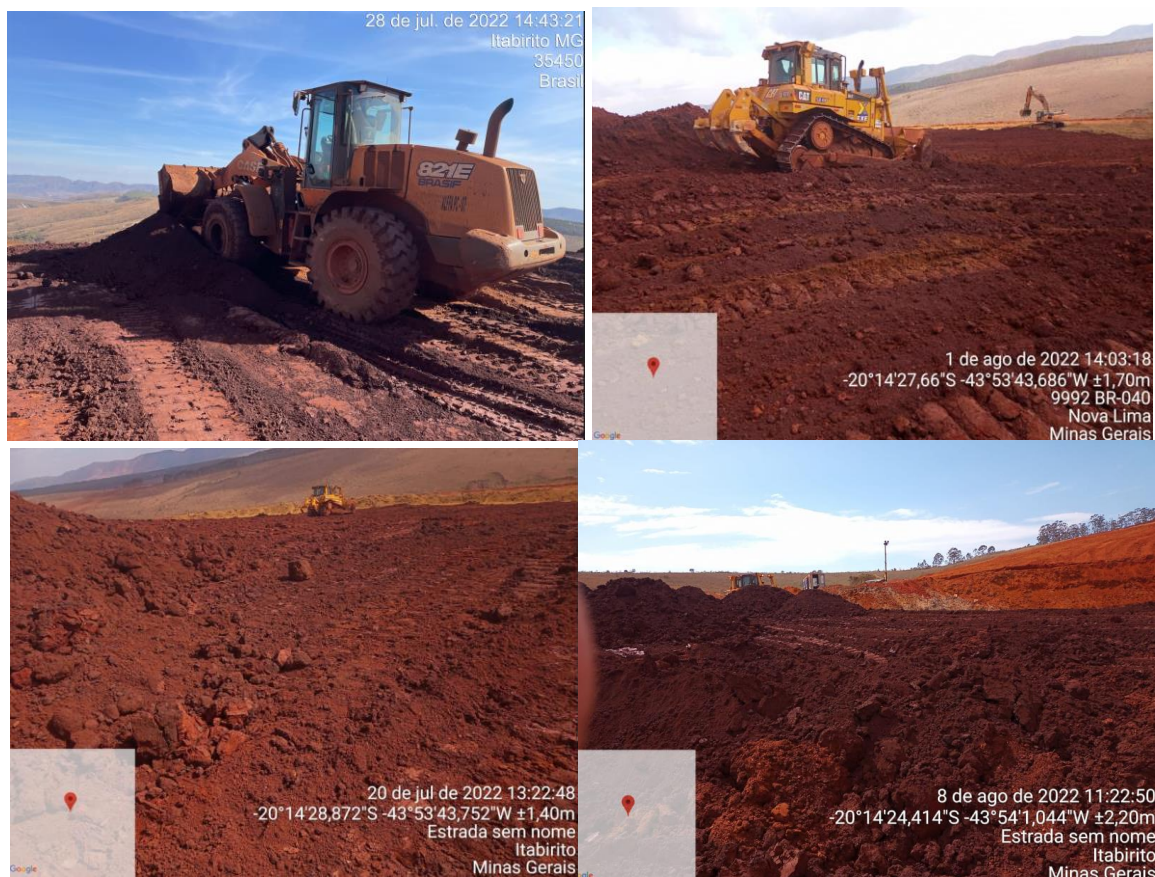
A pilha encontra se em fase inicial e conforme os bancos forem formados ensaios de CPTU serão desenvolvidos para acompanhamento do comportamento dessa compactação e a comprovação da ausência de bolsões de água.

Figura 8-5: Compactação do rejeito removido da barragem Aredes na pilha Noroeste.

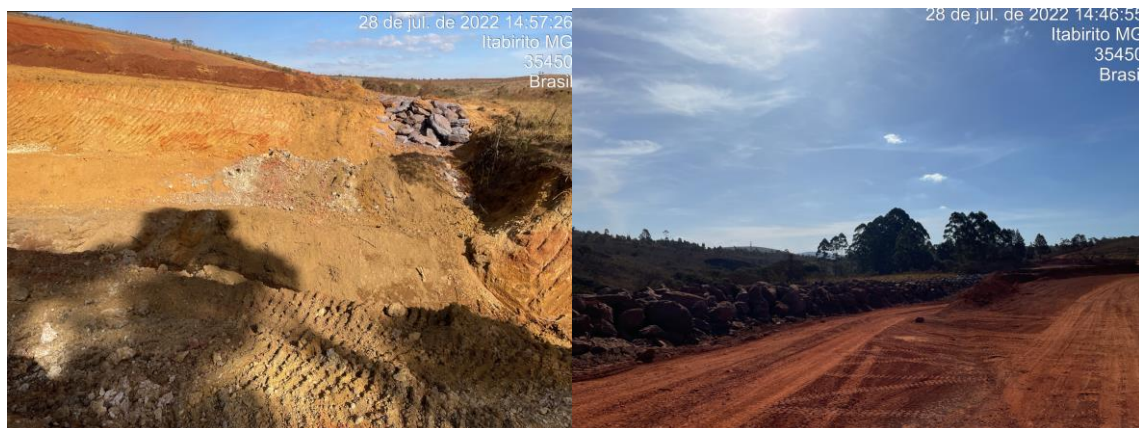
Concomitante a descaracterização da estrutura, de modo seguro, o dreno de fundo, enrocamento e dreno *off set* são construídos, conforme fotografias a seguir:

Figura 8-6: Enrocamento da pilha Noroeste

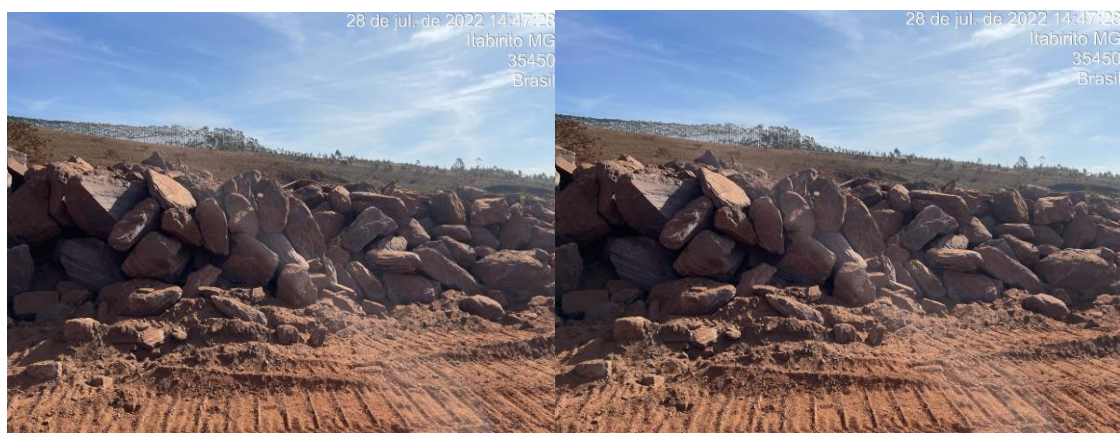
Figura 8-7: Enrocamento sendo construído conforme especificação em projeto.

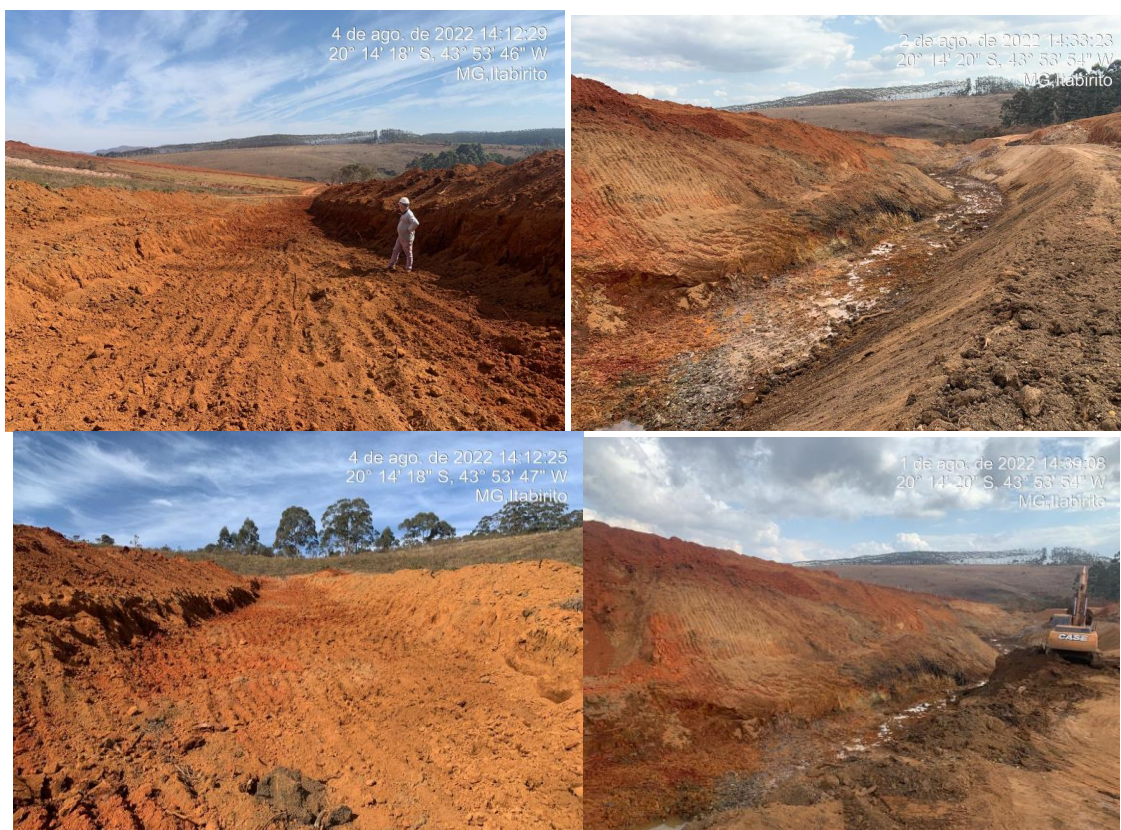
Figura 8-8: Limpeza do dreno de fundo da pilha noroeste.

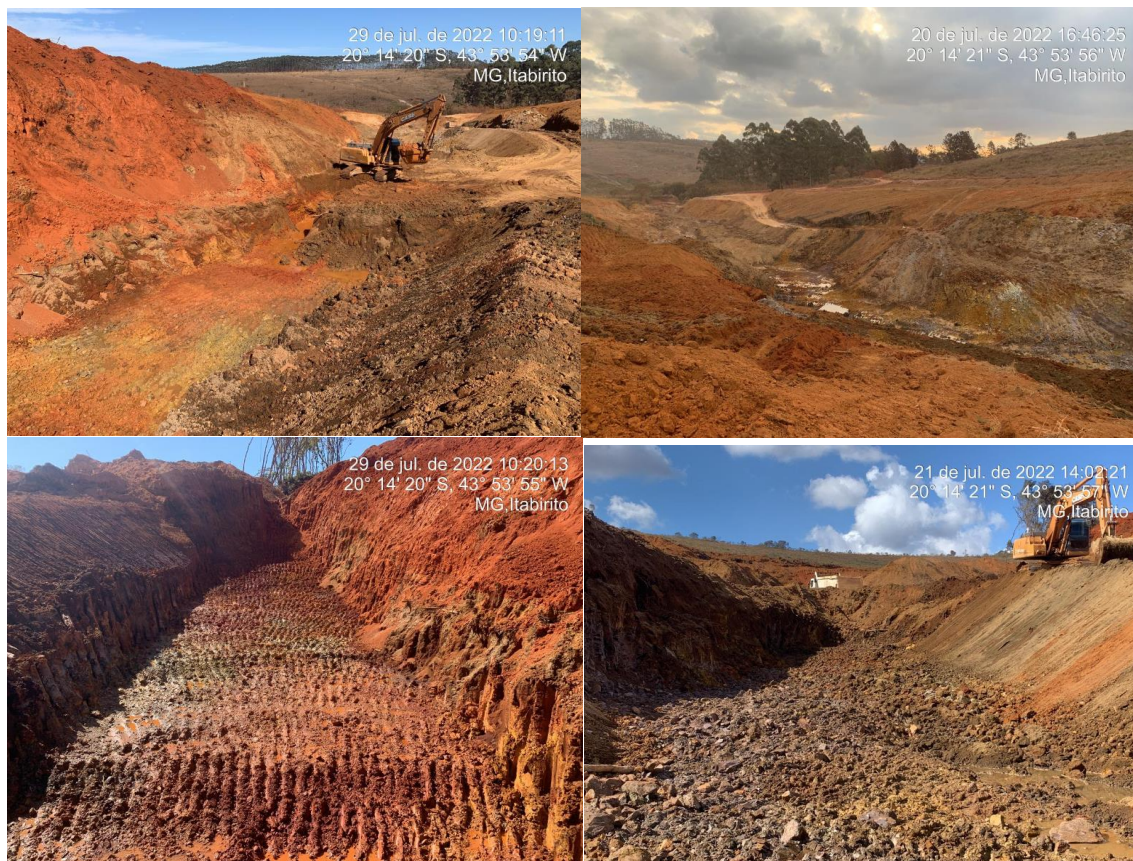
Figura 8-9: Escavação do dreno de fundo da pilha Noroeste.

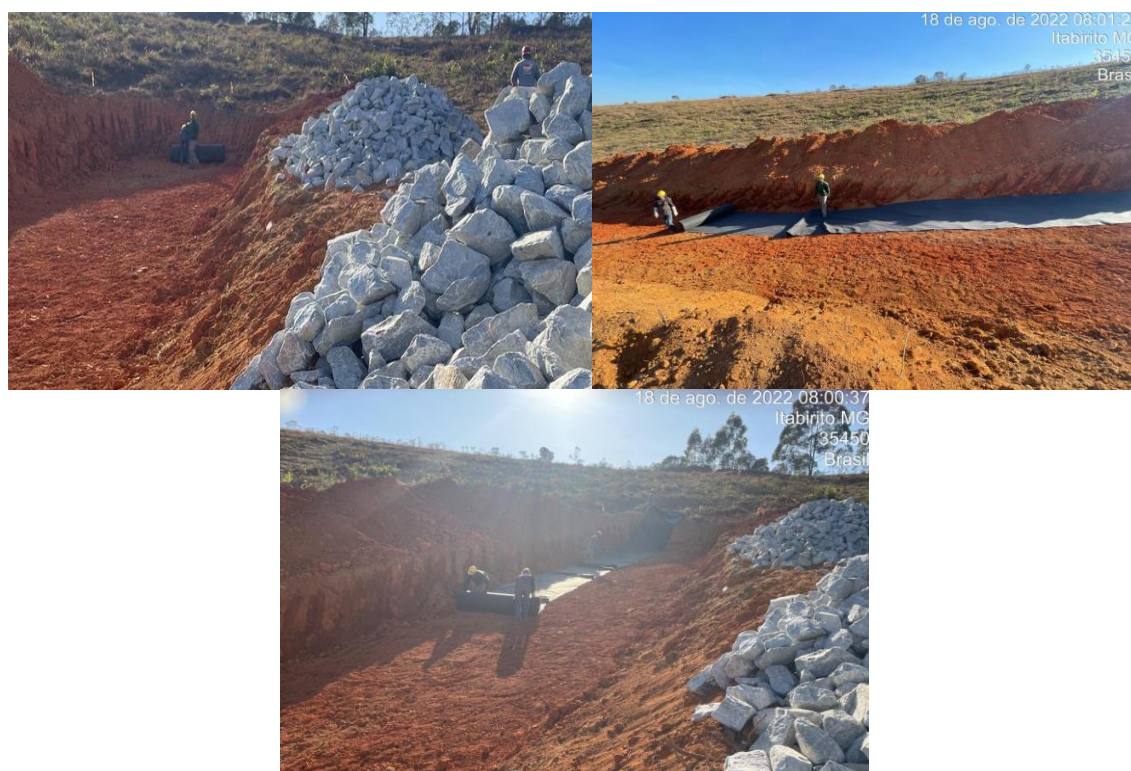
Figura 8-10: Bidim sendo colocado no dreno de fundo da pilha noroeste.
