ATENDIMENTO AO TERMO DE COMPROMISSO

*“RELATÓRIO TÉCNICO TRIMESTRAL DO AVANÇO
DO PROCESSO DE DESCOMISSIONAMENTO DA
BARRAGEM CENTRAL “*

ITABIRITO – MAIO DE 2024

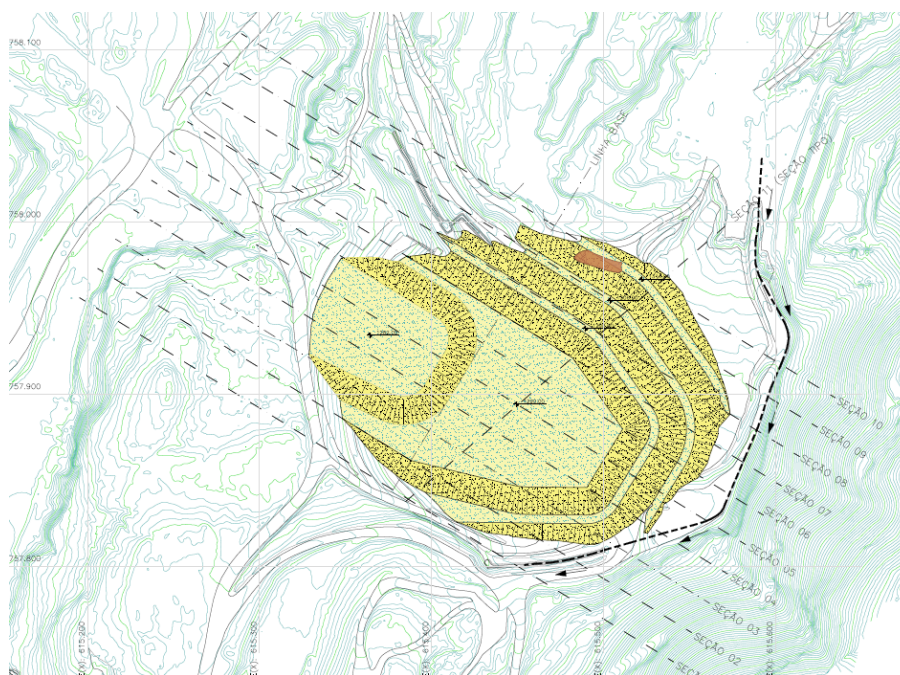
Figura 5-1: Delimitação da área a ser reconformada.

O reservatório atual da estrutura é de 19.553,90 m² e vem sendo removida em fatias horizontais de 4 metros de espessura (altura adequada para uma carregadeira), deixando taludes à montante com inclinação de 1V:2H (aproximadamente 26º) e 8 metros de altura máxima, entre bermas de 5 metros de largura, alcançando o terreno natural.

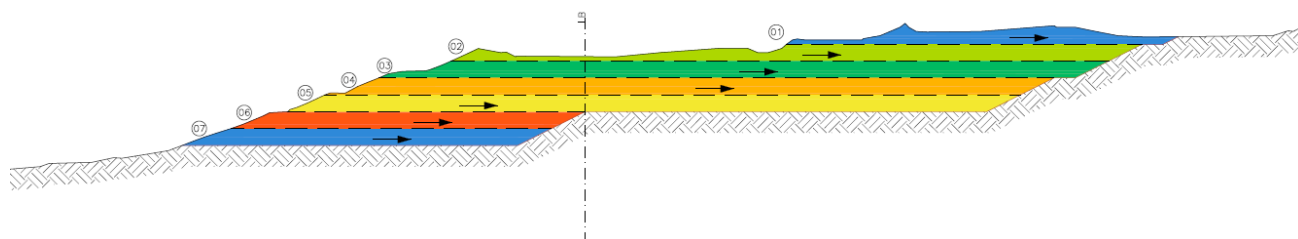
Figura 5-2: Etapas de descomissionamento

A remoção ocorrerá em fatias horizontais, escavando-se os finos presentes na barragem. A remoção dos finos ocorrerá até que se atinja o terreno natural.

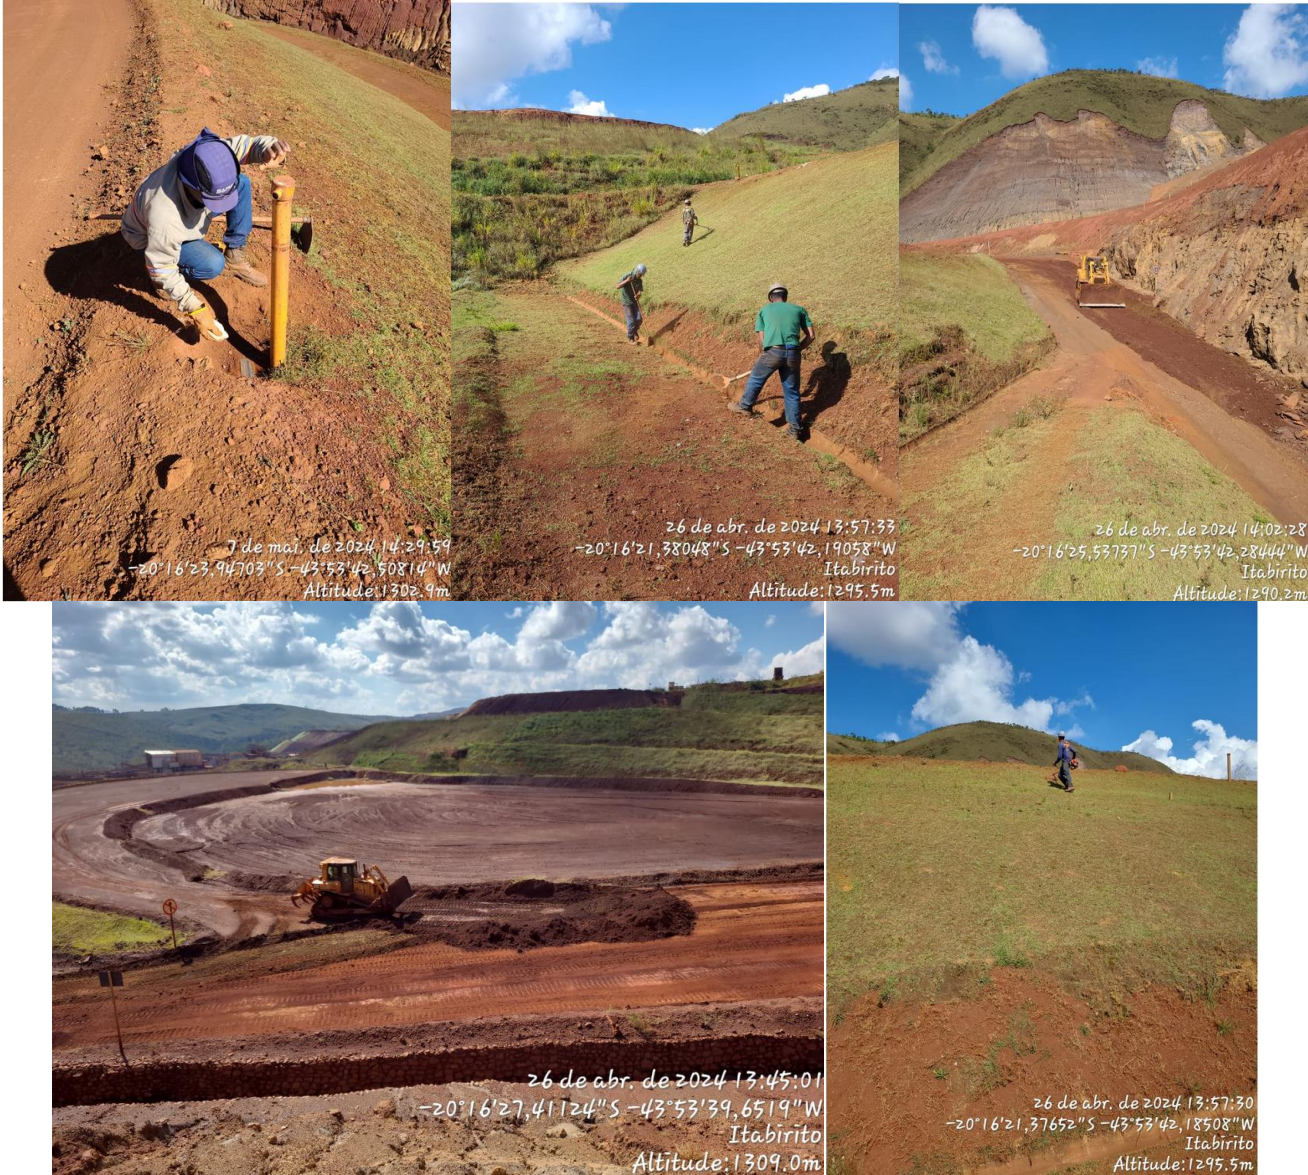
Figura 5-4: Alguma das manutenções realizadas na Barragem Central

A seguir evidências de algumas das manutenções no sistema de drenagem a jusante da barragem Central realizada neste trimestre.

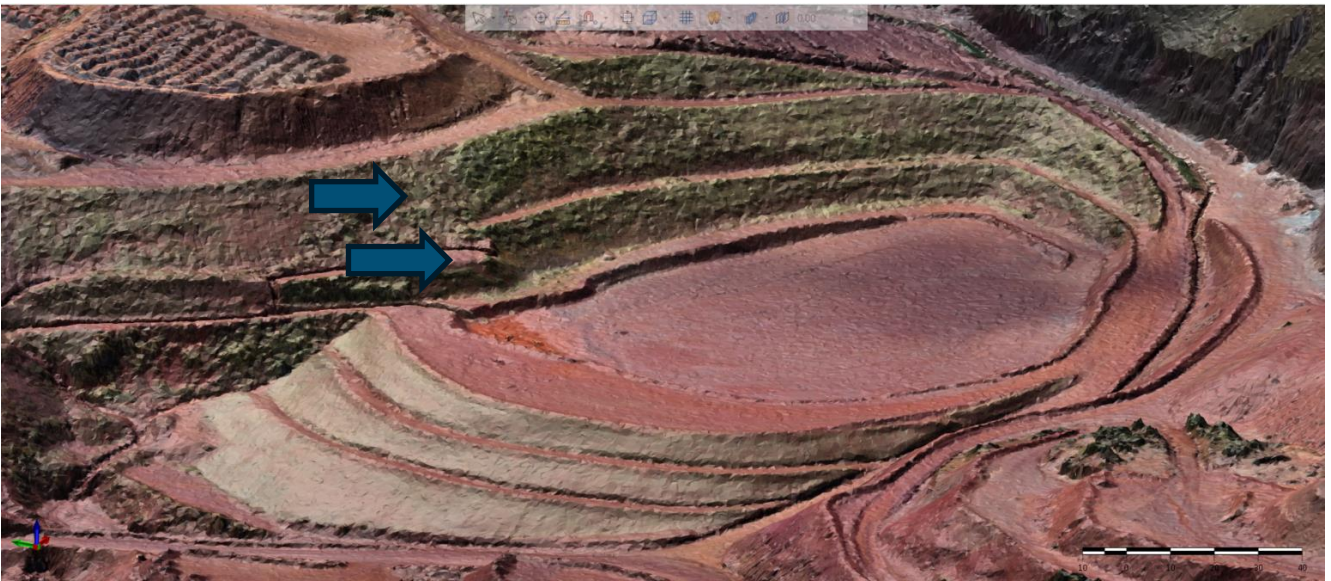
Figura 6-1: Imagem do dia 15/05/2024. Taludes remanescente com vegetação.

Não houve necessidade de implantar remover ou modificar estruturas no processo de descaracterização da barragem. Como dispositivo de proteção ambiental a vegetação se desenvolveu e cresceu ao longo dos taludes remanescentes. As evidências são apresentadas a seguir:

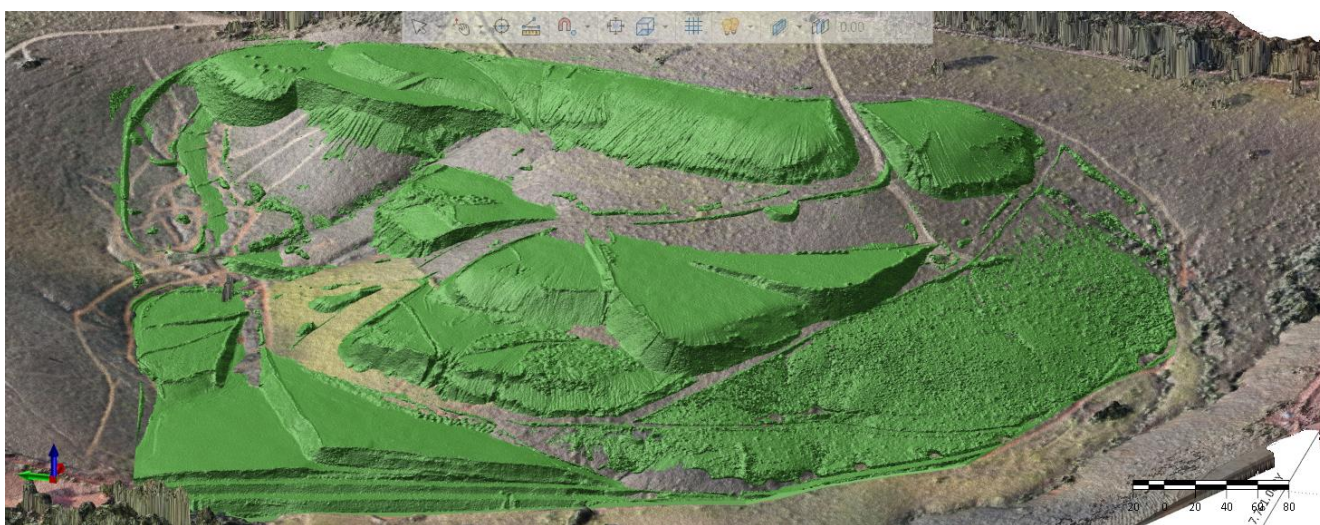
Figura 6-4: Volume depositado total na pilha noroeste

Até o momento foram depositados na pilha 905.922,94 m³.

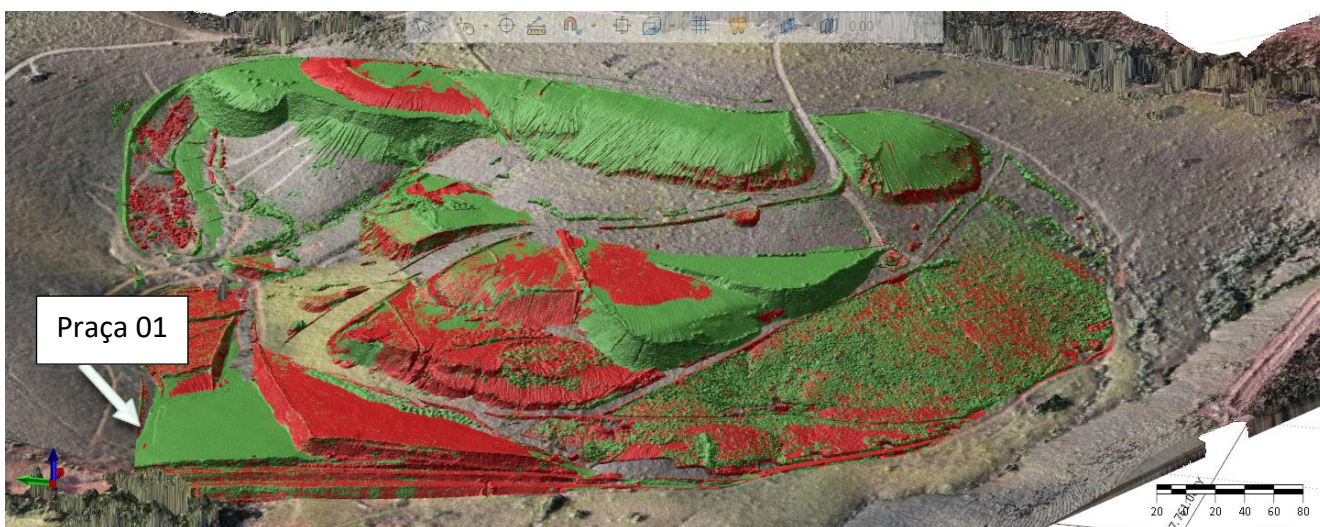
Figura 6-5: Volume removido no trimestre. Em verde destaca-se os locais em que se houve deposição e aqueles destacados em vermelho indicam locais paralisados.

A pilha, como supramencionado, apresenta diversas praças de bota espera com a finalidade de manter a estrutura operante durante o período chuvoso, não interrompendo a operação do empreendimento. Assim, a medida que a estrutura for evoluindo as praças temporárias serão destruídas e remanejadas para a praça 01 , destacada na figura a seguir. Neste trimestre houve a deposição de 155.372,73 m³.

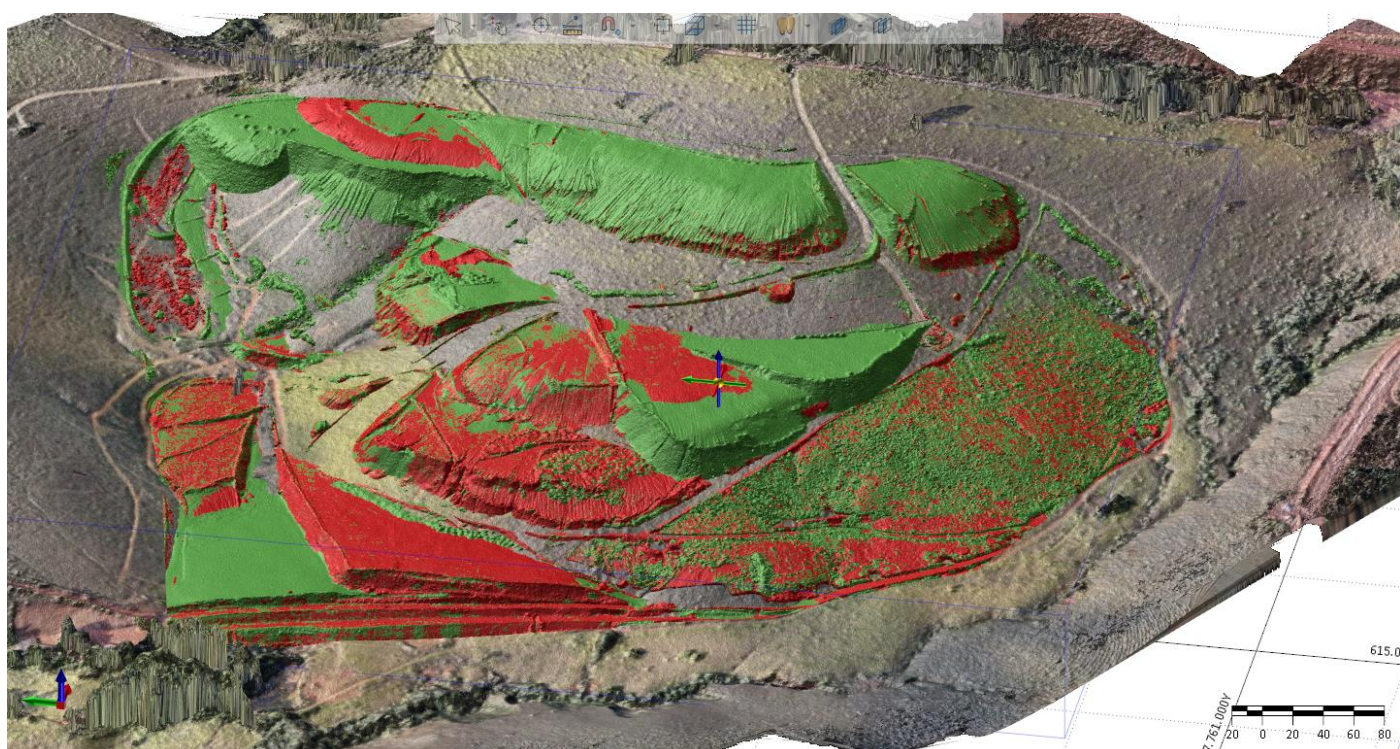
Figura 6-7: Pilha Noroeste. Situação início de maio de 2024.

O controle de compactação será realizado 7 dias por semana durante todo o horário de funcionamento da pilha. No final do expediente deve-se selar a praça. A seguir figura ilustrativa com as partes onde houve movimentação/deposição de rejeito/estéril e as partes onde não houve alteração trimestral.

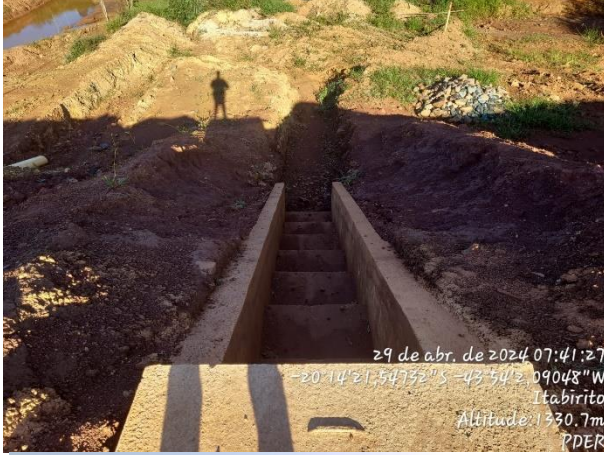
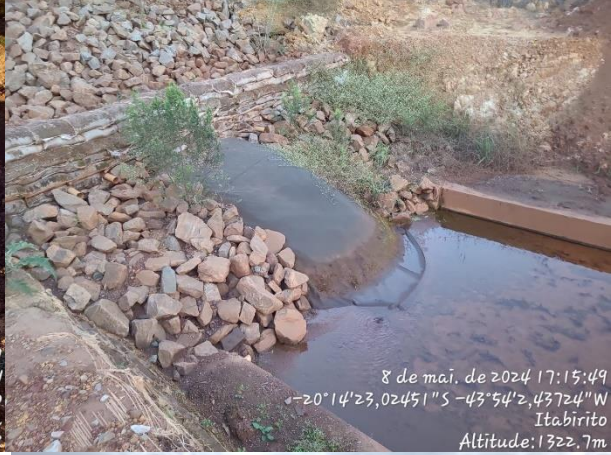
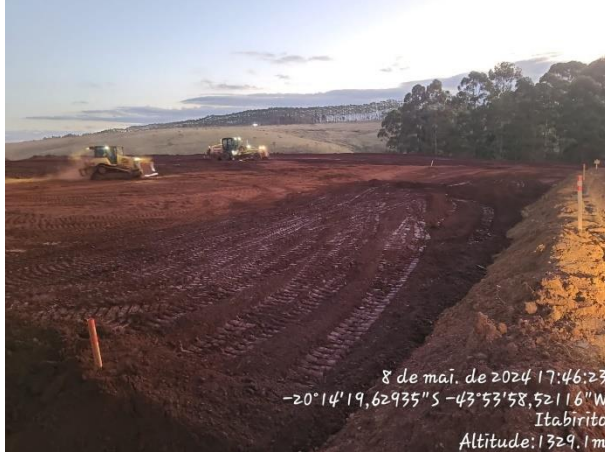
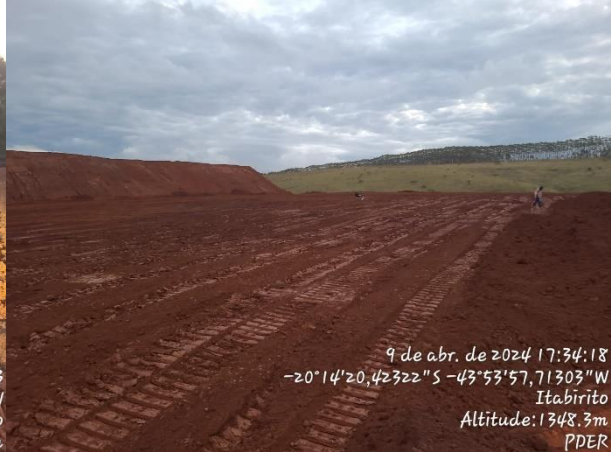
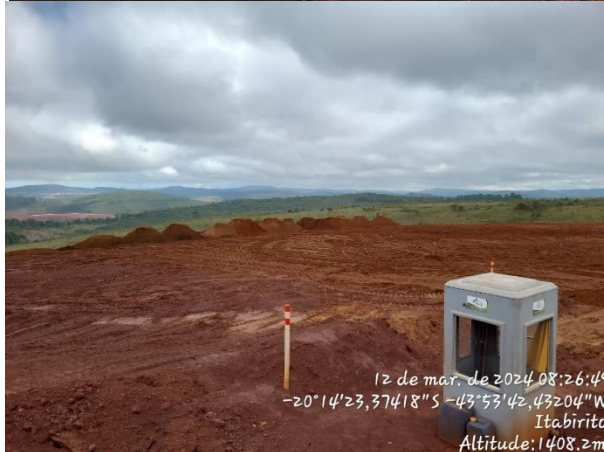
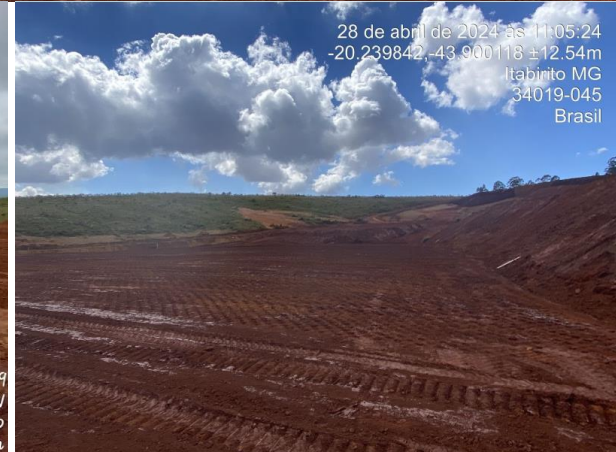
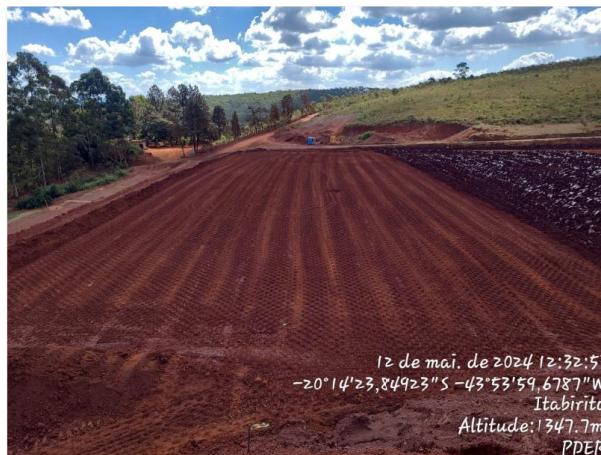
Figura 6-8: Pilha Noroeste durante o trimestre

A inspeção de campo tem como objetivo acompanhar a dinâmica da estrutura, através de inspeções visuais, a fim de se identificar em campo quaisquer anomalias que possam vir a ocorrer. Desse modo, a avaliação física supracitada é realizada diariamente pela equipe de geotecnia, com registro fotográfico para evidenciar. Durante o período referente a este relatório não houve surgimento de erosões ou quaisquer anormalidades que resultasse em instabilidade da estrutura. Além disso, não foi verificada a presença de animais, cupins ou outros tipos de espécimes animais nos taludes ou bermas da pilha. A seguir são apresentadas algumas fotos referentes ao monitoramento do período e as fotos diárias. Devido ao enorme volume as fotos e demais dados são armazenados na sala de geotecnia e podem ser solicitadas caso seja necessário.

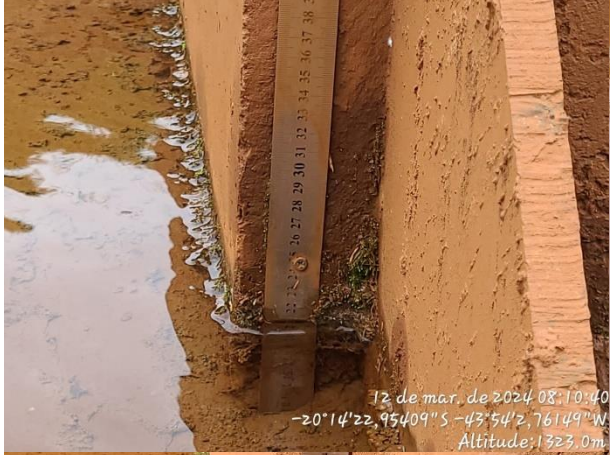
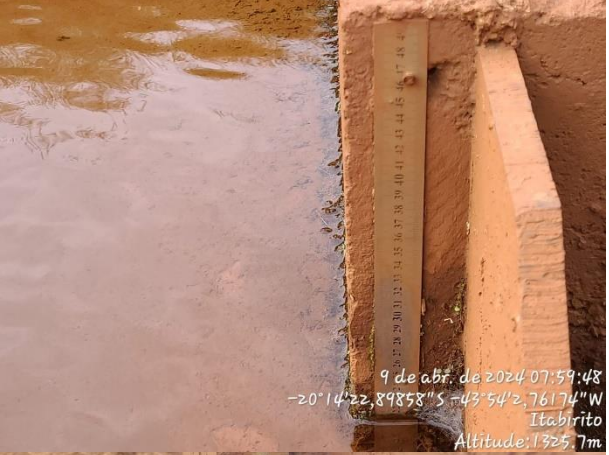
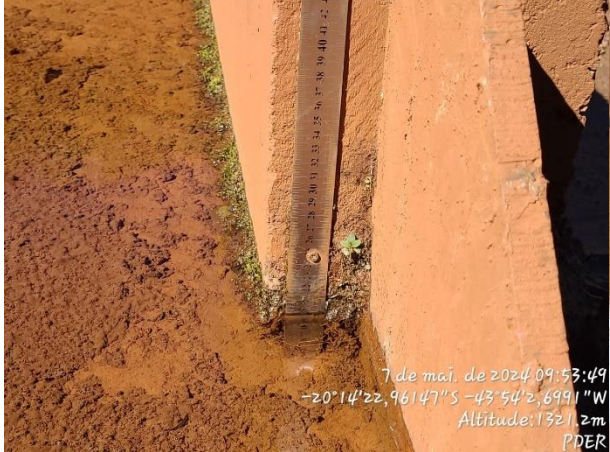
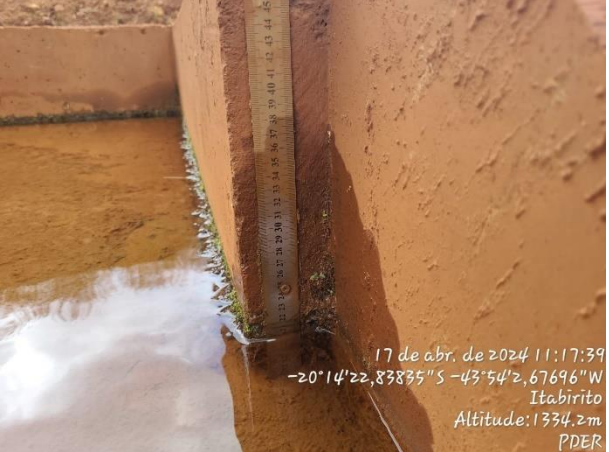
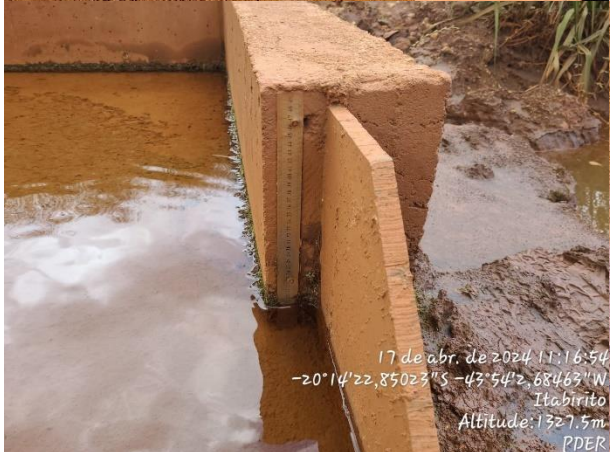
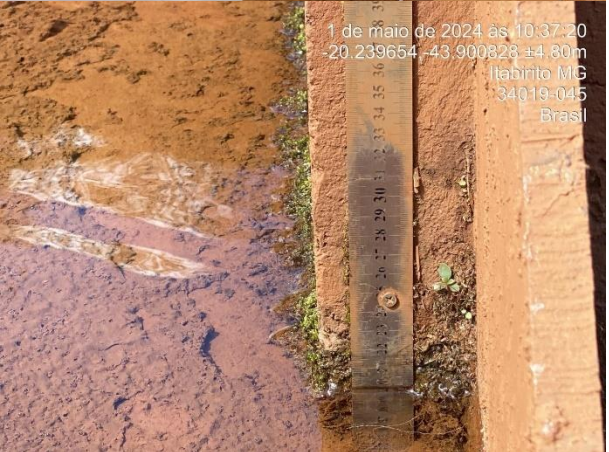
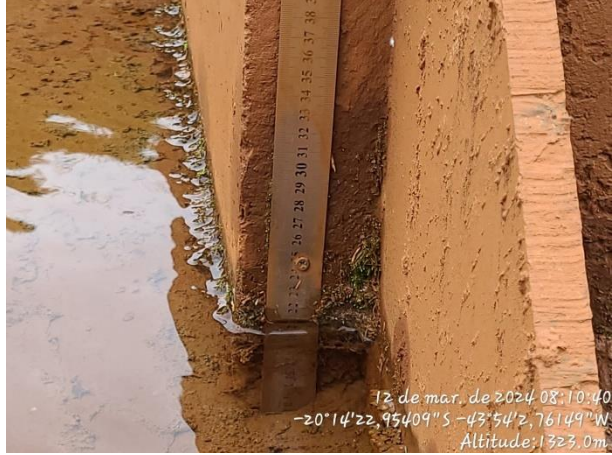
Figura 6-9: Monitoramento da vazão da drenagem interna da pilha noroeste

O monitoramento da vazão proveniente do dreno de fundo mostrou a eficiência do mesmo, não indicando colmatação ou erosão interna neste semestre. A régua apontou valor máximo de 22 cm nos meses de março e abril e uma redução para 19 cm no mês de maio de 2024. Esse resultado era esperado com a passagem do período chuvoso.

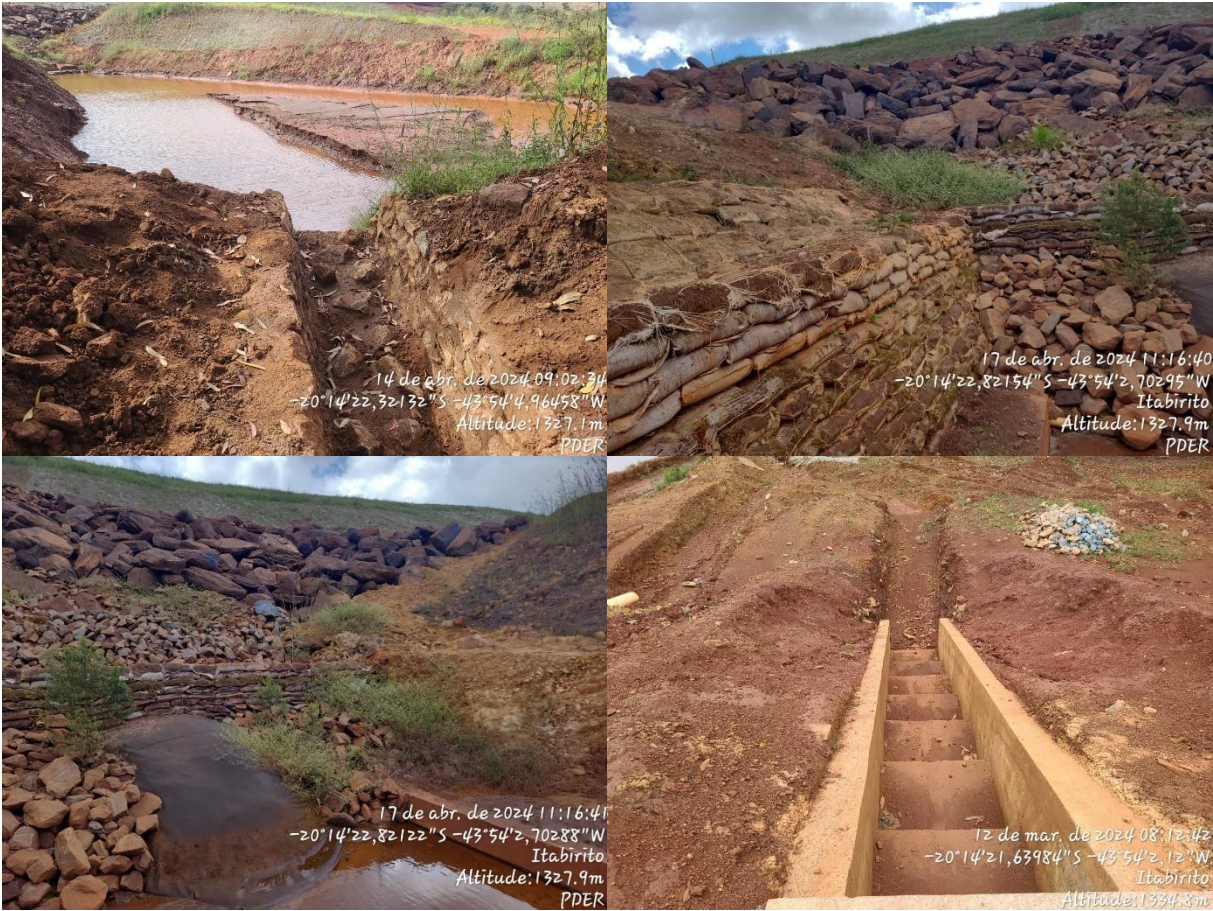
Durante o período referente a elaboração deste relatório não houve nenhuma anormalidade. A seguir são apresentadas algumas fotos comprobatórias deste item.

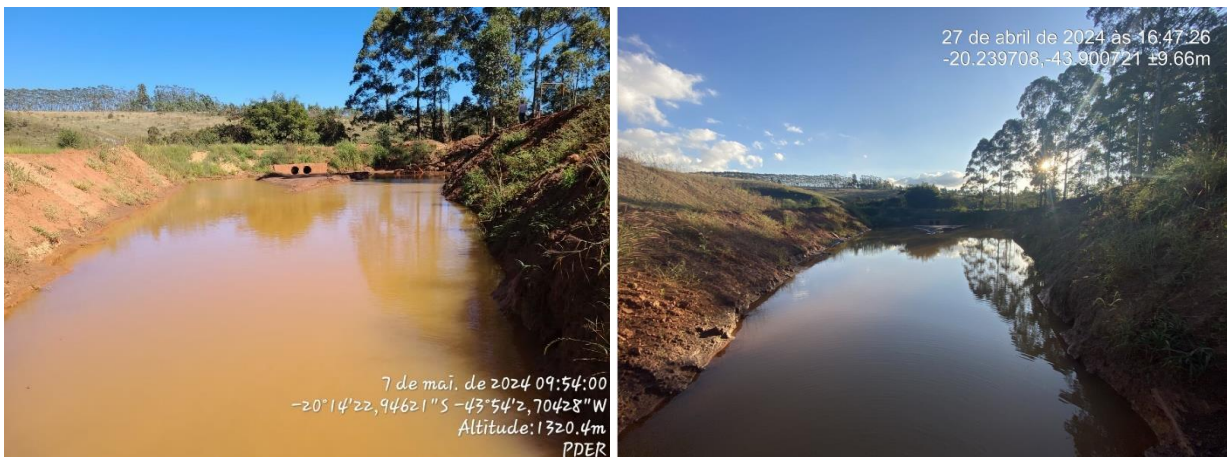
Figura 6-11: Sump – Pilha Noroeste

Sempre que necessário foi realizada a limpeza no sump (bacia de contenção de sedimentos). Importante destacar que a SAFM Mineração possui outorga.

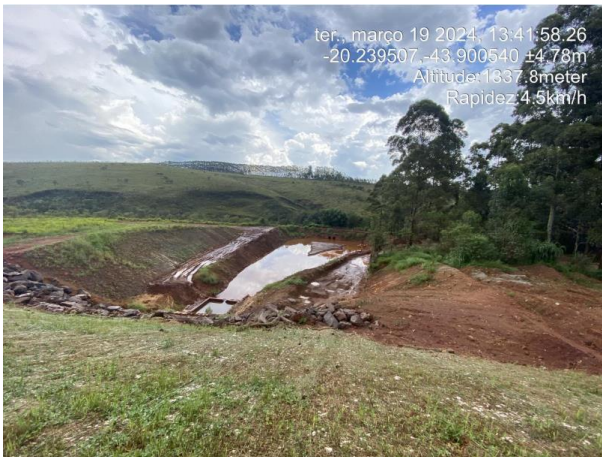
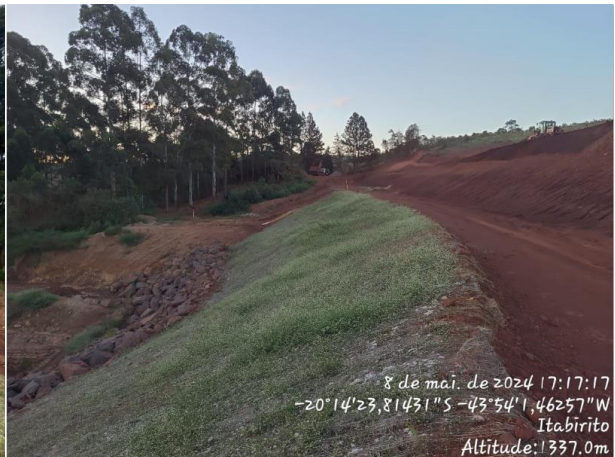
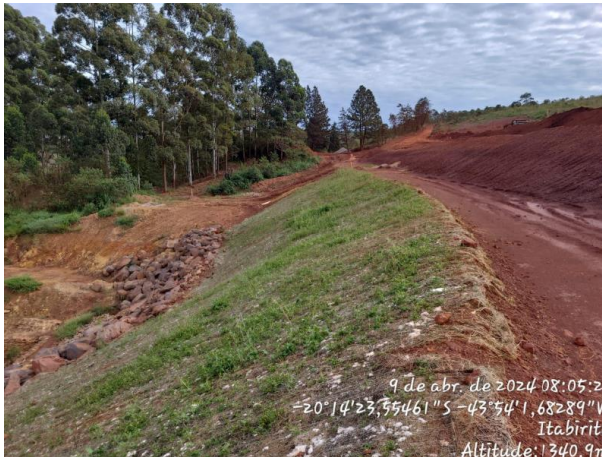
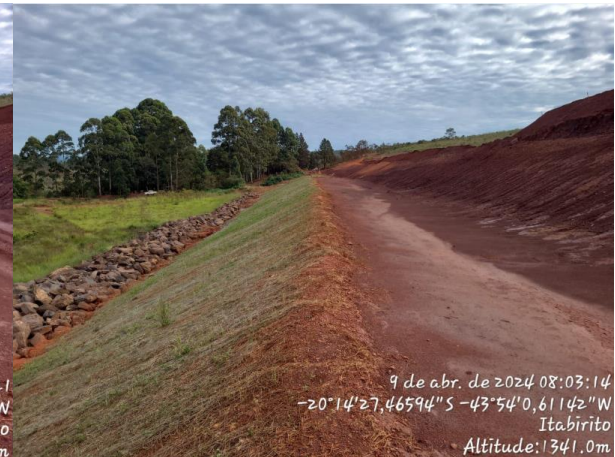
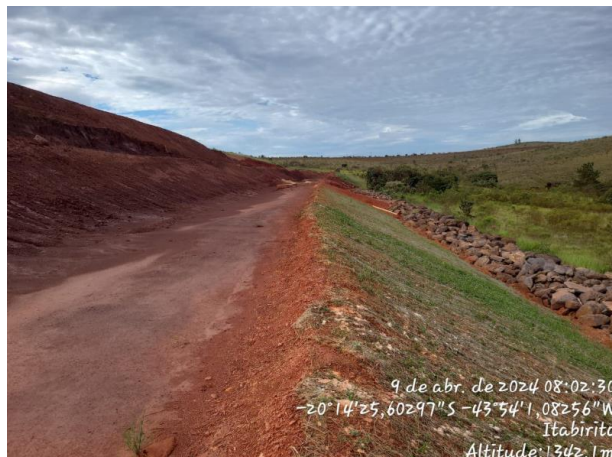
Figura 6-12: Vegetação do primeiro talude da pilha noroeste.

À medida que os taludes forem concluídos será imediatamente colocado vegetação como medida preventiva. Neste trimestre houve evolução do crescimento da vegetação no primeiro da estrutura, como apresentado a seguir. Importante destacar que o período chuvoso dificulta a compactação e devido a isso não foi possível dar continuidade aos alteamentos e a consecutiva vegetação.

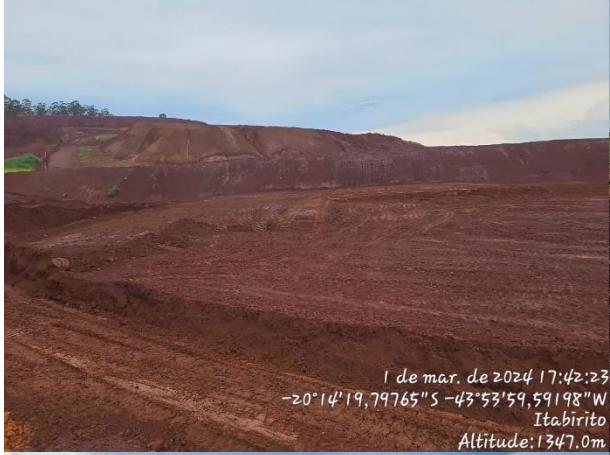
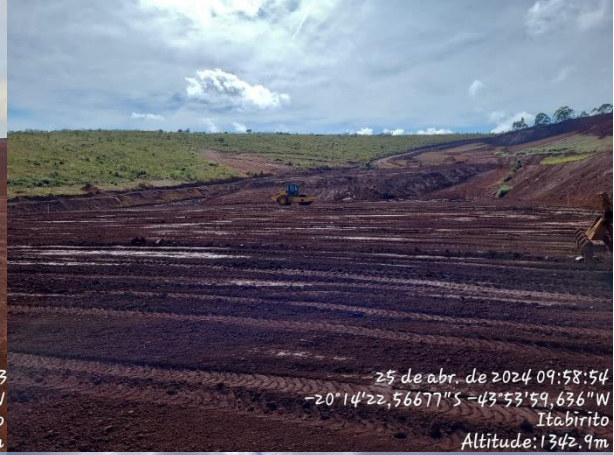
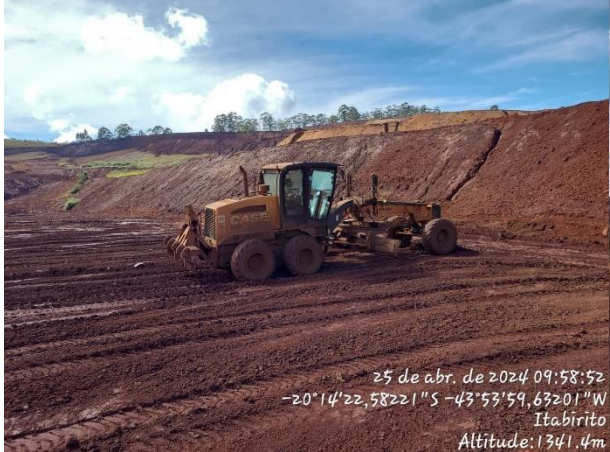
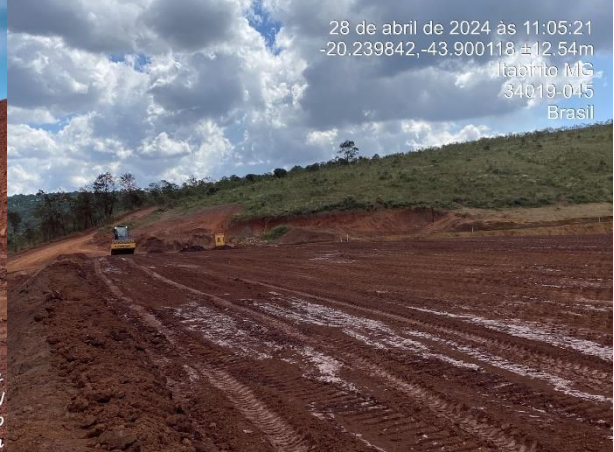
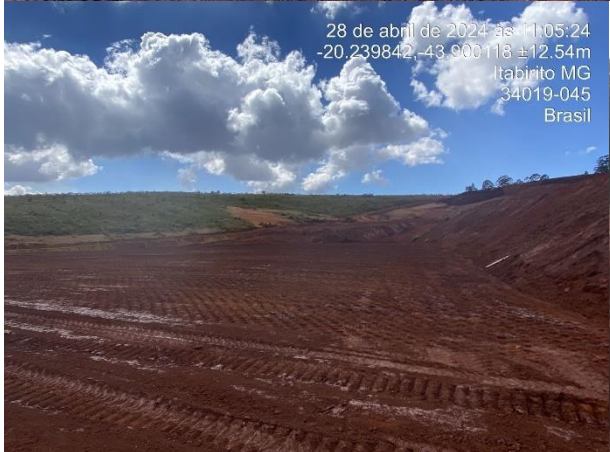
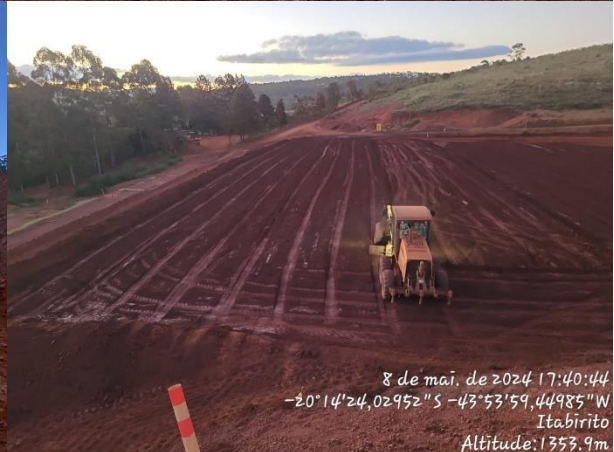
Para altear a pilha é necessário que o material atinja uma umidade ótima, o que não é possível no momento devido ao período chuvoso. Dessa forma, a praça “denominada 01” subiu poucos cm’s neste trimestre pois a maioria do material foi destinado a bota espera, como já mencionado neste relatório. A seguir comprovação de alguns testes realizados e da compactação na pilha. Importante ressaltar que apesar do pouco que conseguiu compactar o GC foi superior a 92% e foi priorizado o sistema de drenagem da estrutura.

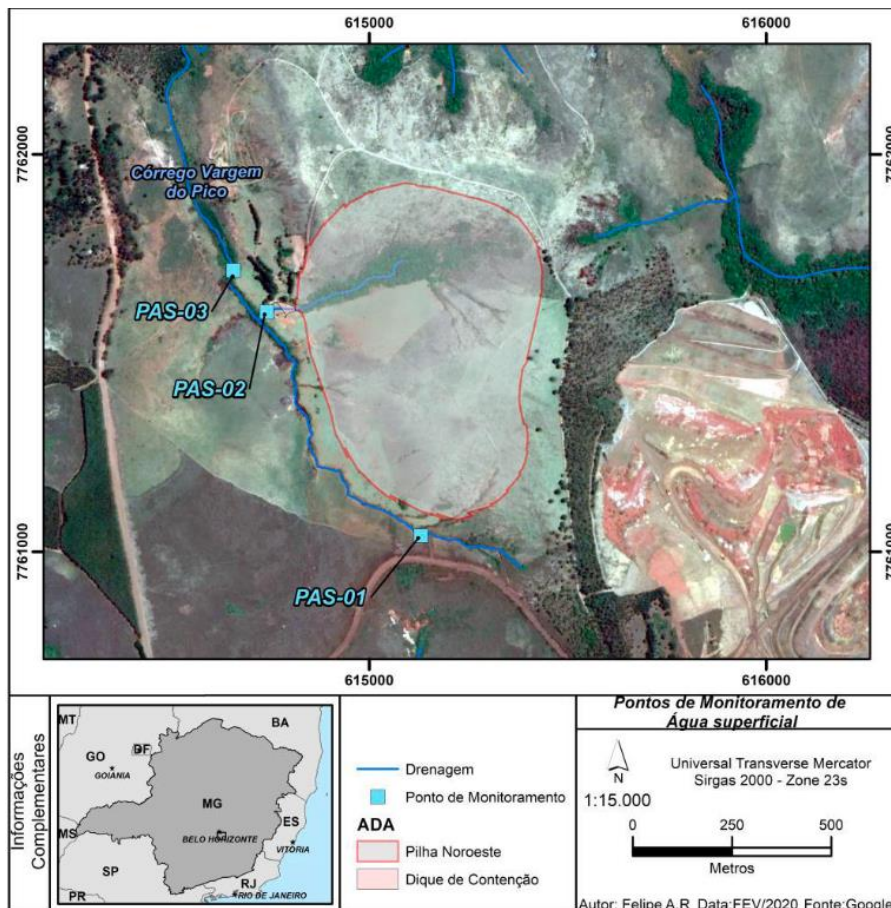
Figura 6-14: Ponto de monitoramento da pilha noroeste. A área delimitada em vermelho corresponde a área de projeto da pilha.

Os resultados das análises de água são verificadas no anexo 06.

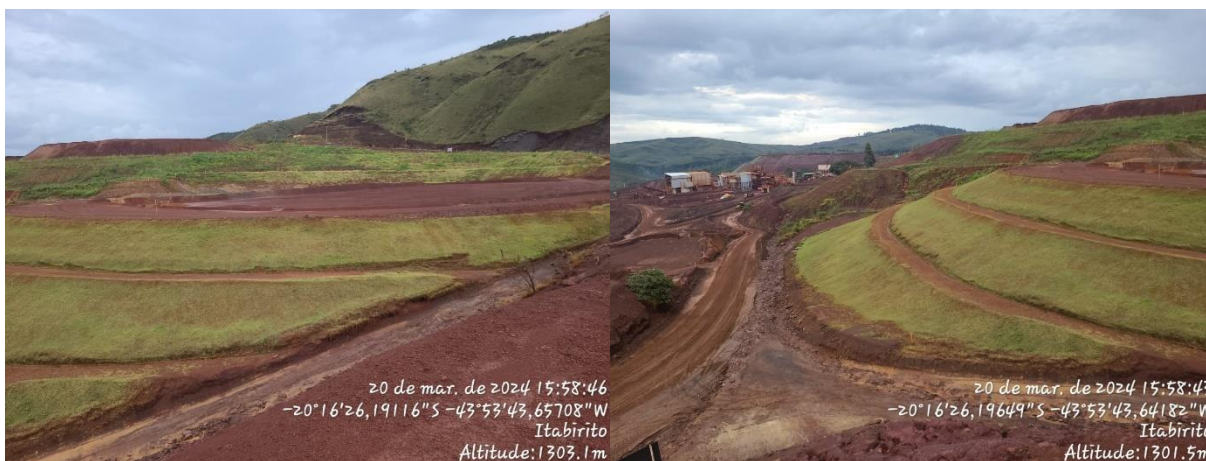
Conforme explicado anteriormente não houve remoção/alteração na estrutura neste semestre. Assim, apresenta-se o relatório com as boas condições apresentadas na estrutura até a data do relatório.

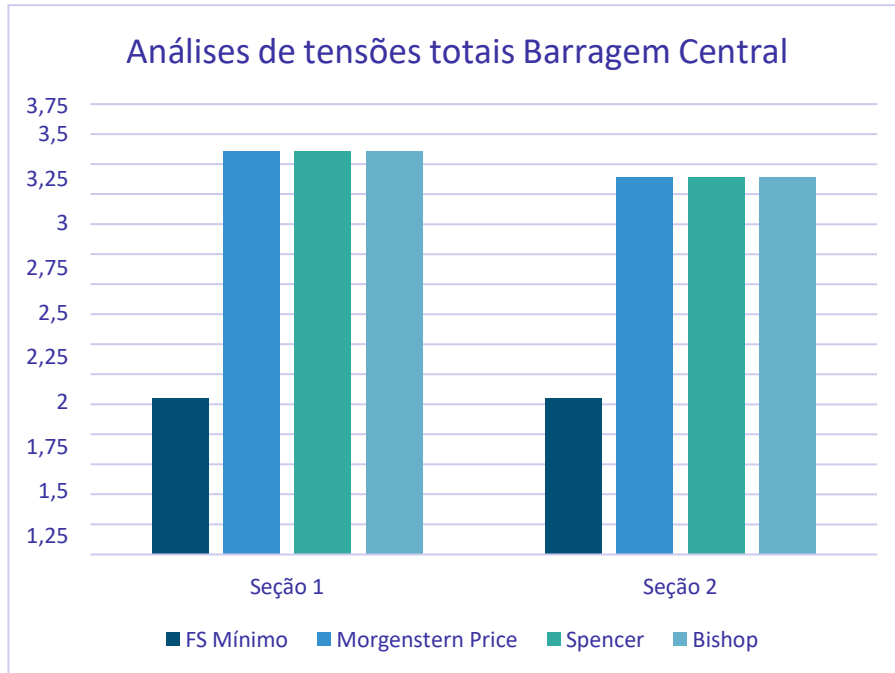
Figura 6-25: Seção 1 – Tensões totais Morgenstern Price – FS = 3.362 (FS Min = 1.30)

Gráfico 2: Gráfico das tensões totais das seções analisadas.

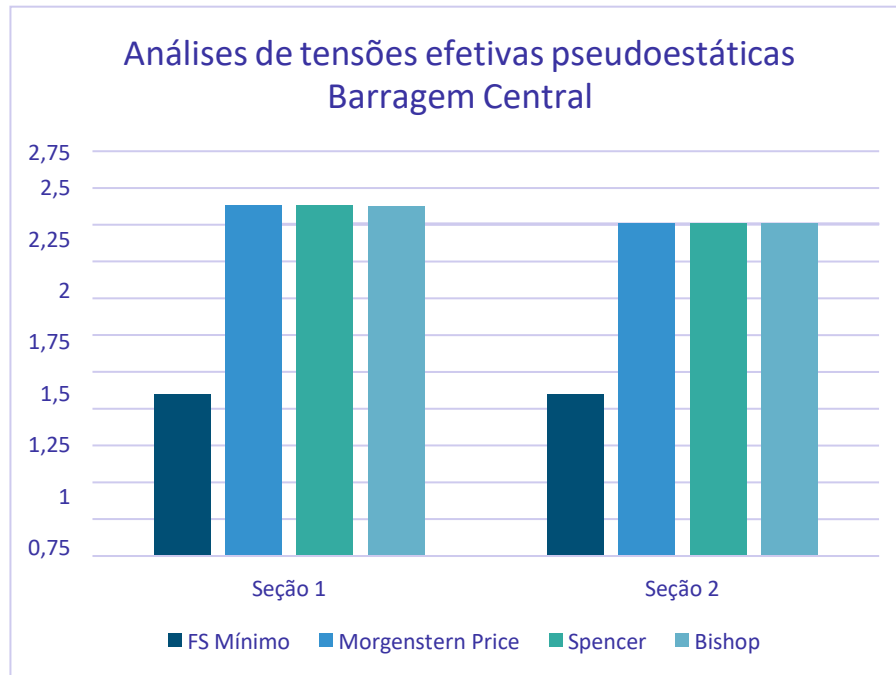
Figura 6-31: Seção 1 – Tensões totais Pseudoestático Morgenstern Price – FS = 2.383 (FS Min = 1.10)

Gráfico 3: Gráfico das tensões efetivas pseudoestáticas das seções analisadas.

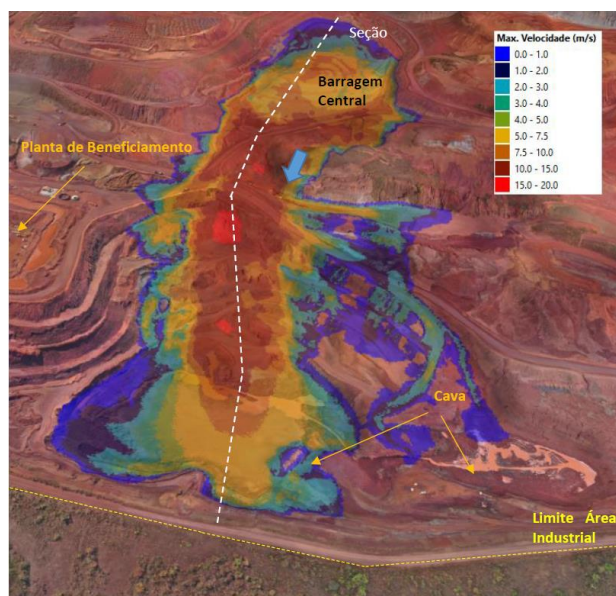
Figura 6-38: Mancha de ruptura hipotética atualizada da barragem Central.

A mancha de ruptura hipotética da Barragem Central não intercepta infraestruturas. Importante ressaltar que devido ao avanço do processo de descaracterização a mancha de ruptura hipotética foi atualizada, conforme figura a seguir:

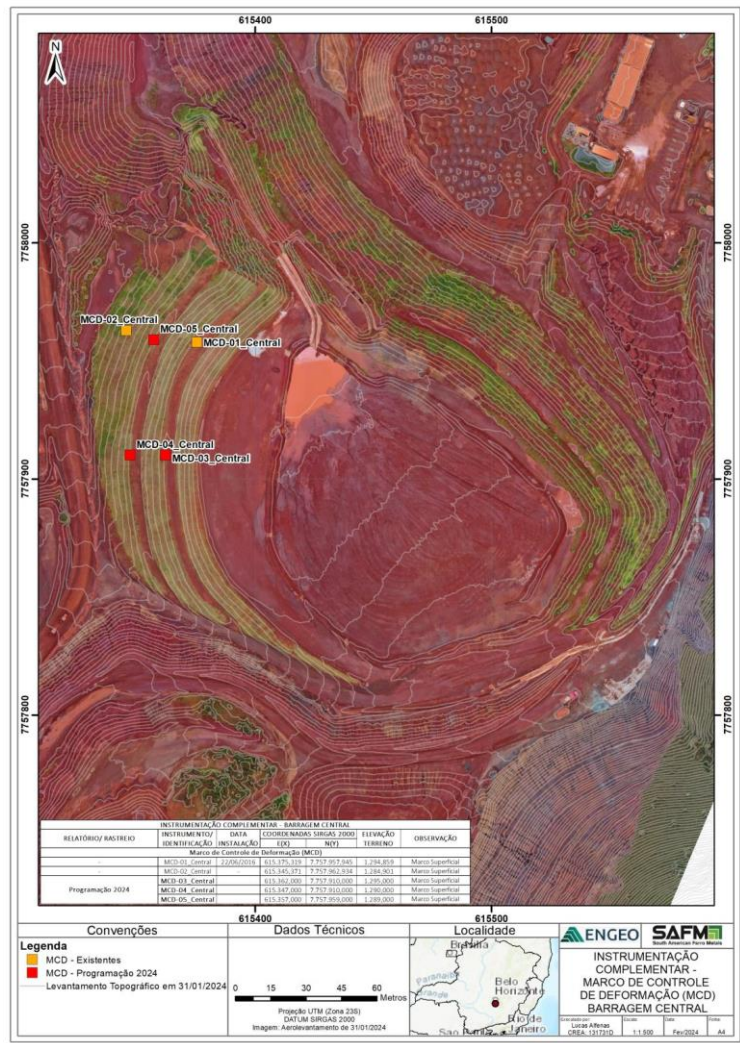
Devido ao porte reduzido da estrutura, o monitoramento através de instrumentos existentes é satisfatório para possibilitar o entendimento dos dados em alerta para facilitar a tomada de decisão em tempo de evitar acidentes. Visando aumento de qualidade de informação, na avaliação do comportamento e controle para os recalques e deslocamentos horizontais no maciço da Barragem Central, durante o processo de desmanche da estrutura, foram instalados 3 (três) novos marcos de controle de deformação (MCD), sendo 2 MCDs na berma inferior e 1 MCD na berma superior. A seguir evidências e detalhes da localização da instalação desses marcos

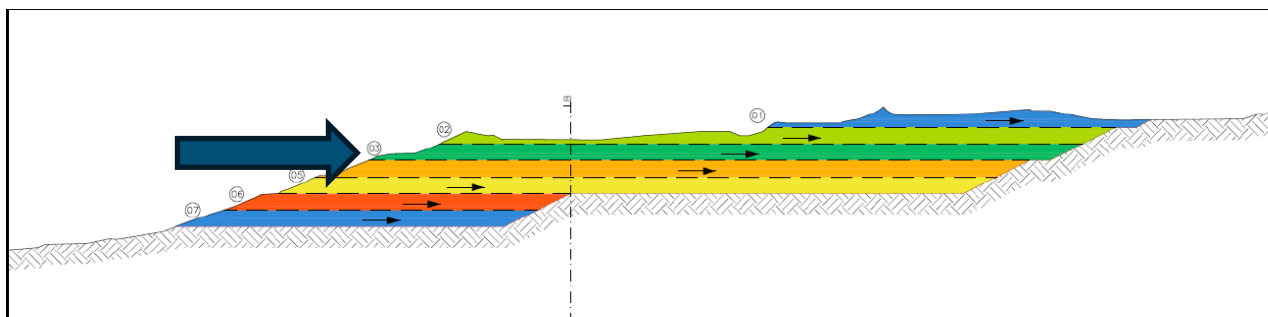
Figura 6-42: Etapa atual do processo de remoção da Barragem Central

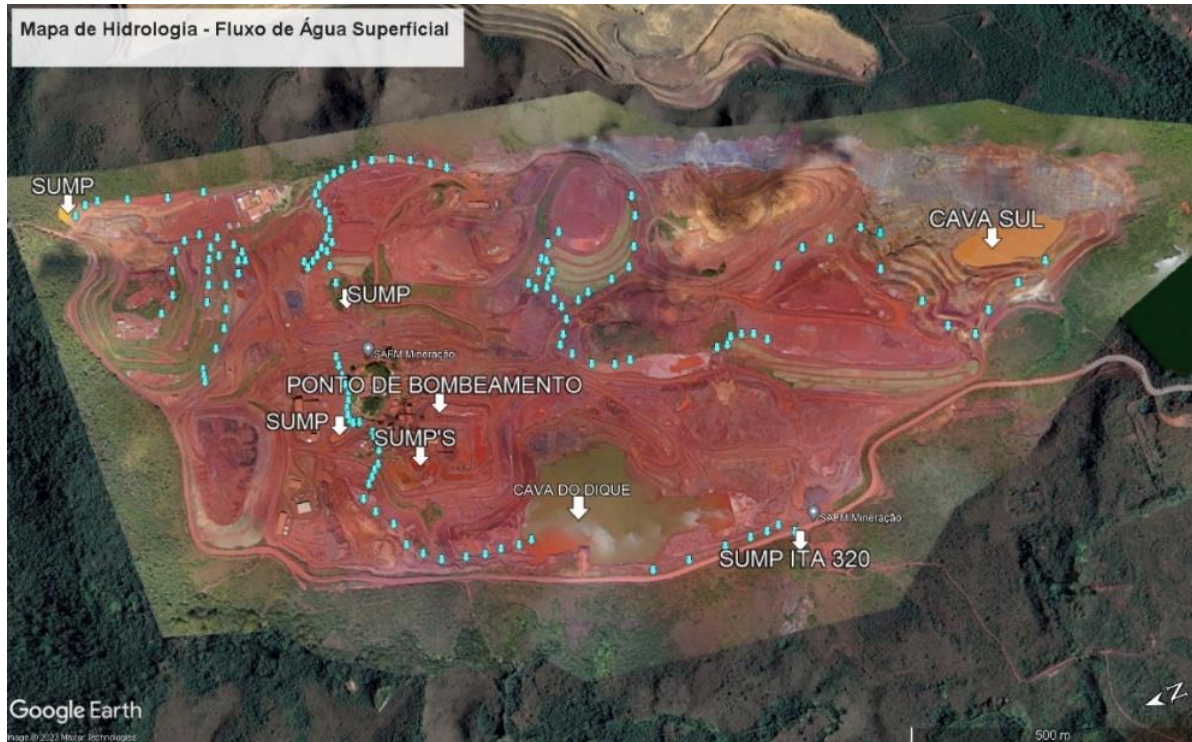
Figura 6-43: Mapas com o direcionamento da água pluvial no empreendimento da SAFM Mineração.

Desse modo, as águas superficiais da mina ponto verde convergem em grande maioria para a denominada cava do dique. O restante é direcionado para a cava sul, principalmente a água que flui a montante da Barragem Aredes.

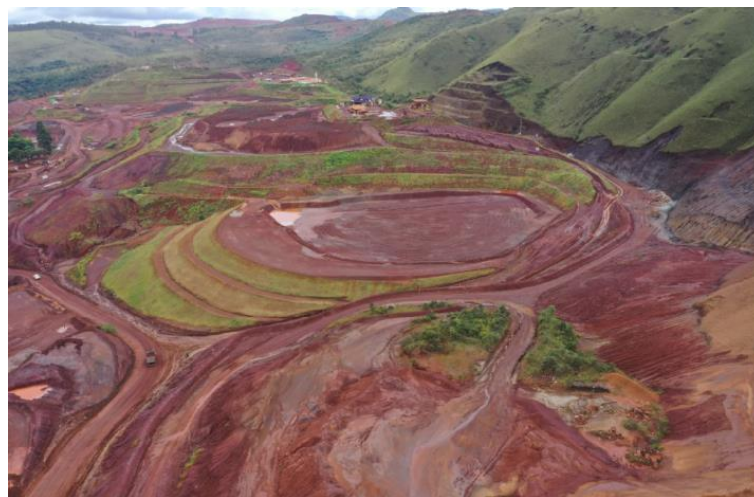
Figura 6-44: Barragem Central.

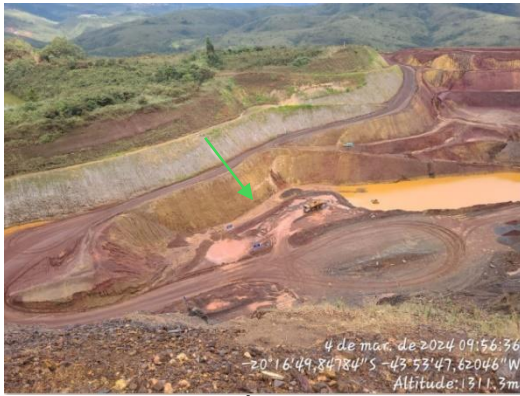
Figura 6-45: Cava sul. Água pluvial sendo retirada do fundo da cava para aspersão de poeira interna. Caminhão pipa sendo indicado com seta verde.

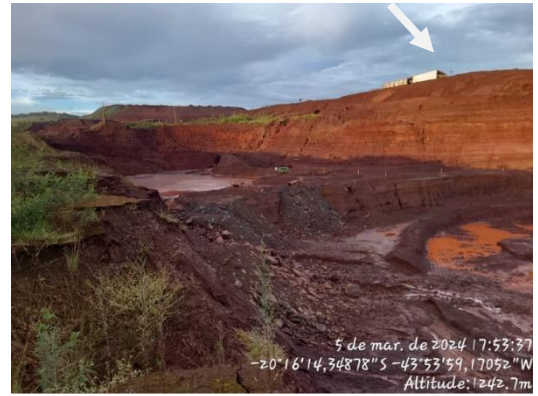
Figura 6-49: Local onde existia o dique longitudinal e atualmente é o fundo da cava do dique.

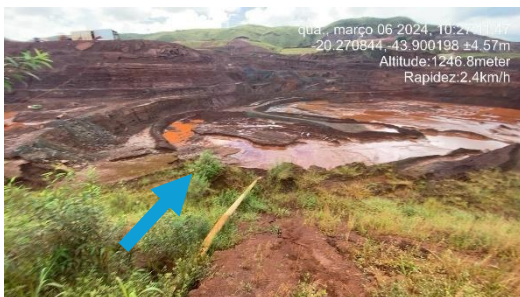
Figura 6-46: Cava do dique e tubo (seta azul)

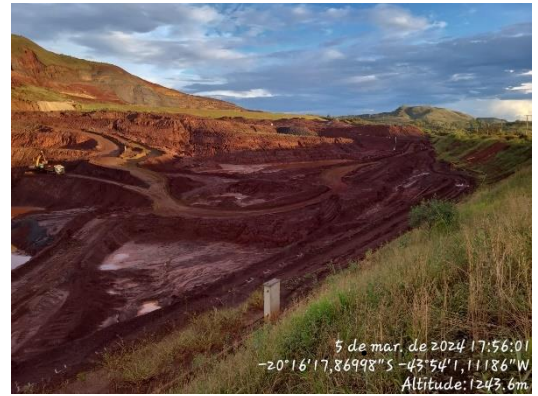
Figura 6-50: Cava do dique vista pela ITA-320.

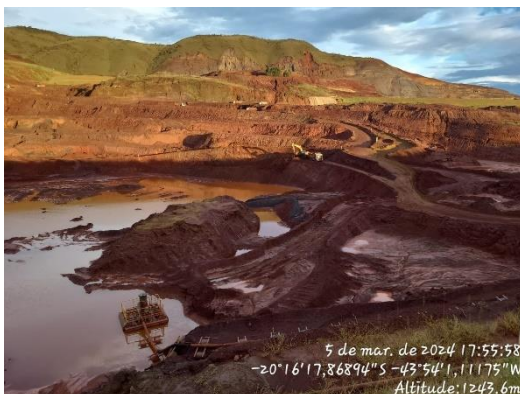
Figura 6-47: Cava do dique.

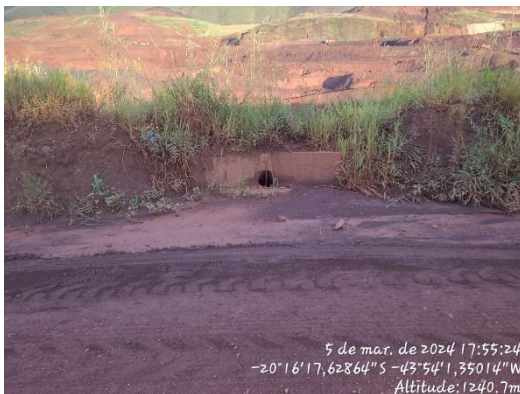
Figura 6-48: Encanamento direcionando a pluviosidade da estrada para a cava do dique.

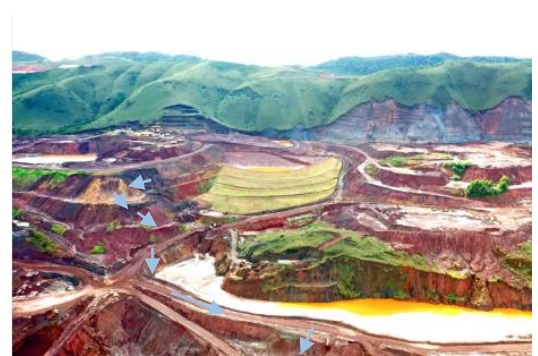
Figura 6-52: Sistema de drenagem partindo da barragem central até o sump que converge para a cava sul.
