ATENDIMENTO AO TERMO DE COMPROMISSO

*“RELATÓRIO TÉCNICO TRIMESTRAL DO AVANÇO
DO PROCESSO DE DESCOMISSIONAMENTO DA
BARRAGEM CENTRAL “*

ITABIRITO – MAIO DE 2024

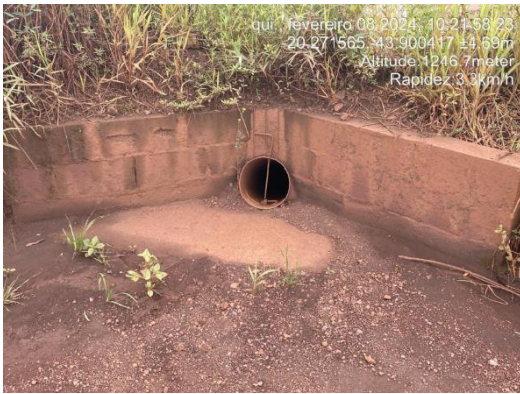
Figura 6-53: Bueiro que sai da ITA-320 para o fundo da cava do dique.

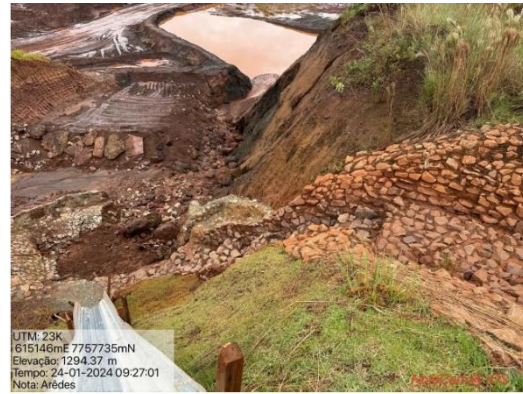
Figura 6-54: Saída da drenagem do sistema principal da Barragem Arede para o dique a jusante.

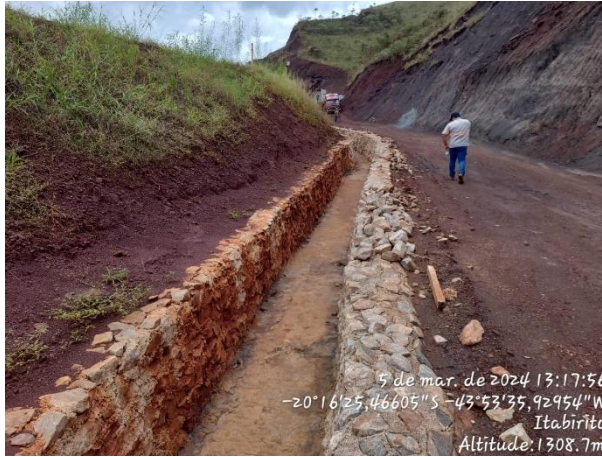
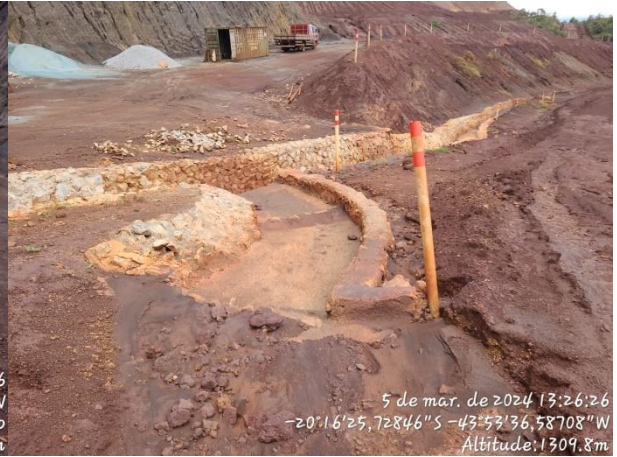
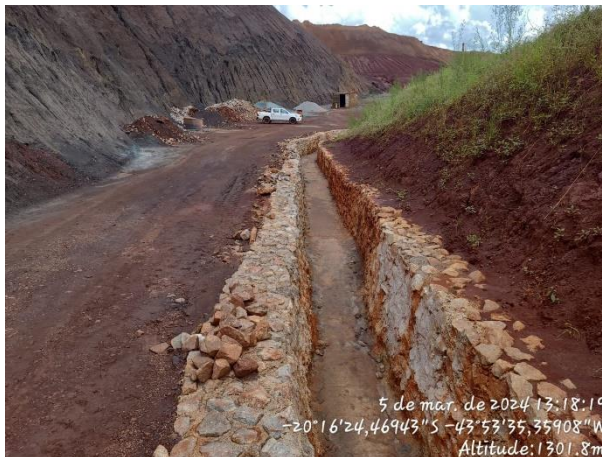
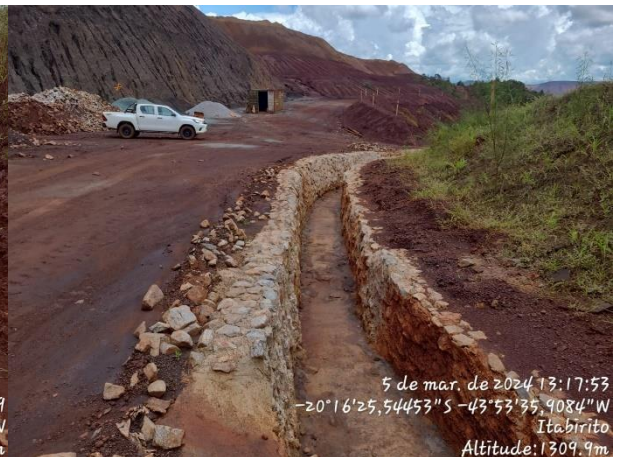
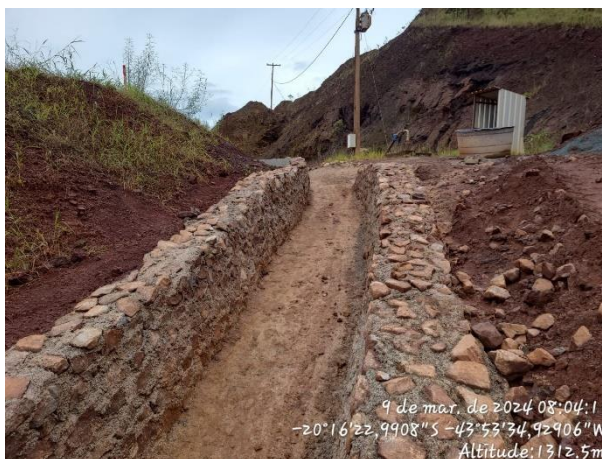
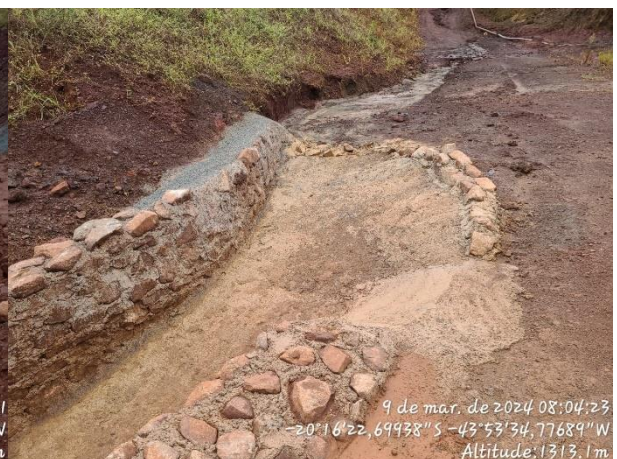
Conforme estabelecido no projeto de descaracterização a Barragem Central teve seu canal de cintura ampliado. Essa obra torna-se necessária devido a remoção da elevação superior da deposição (reservatório) à montante que desviava a água pluviométrica que escoava de área contigua. Desse modo, com a ampliação do canal de cintura a estrutura continuará a não sofrer influência da bacia de contribuição a montante.
