ATENDIMENTO AO TERMO
DE COMPROMISSO
RELATÓRIO TRIMESTRAL

*“RELATÓRIO TÉCNICO
TRIMESTRAL DO AVANÇO DO
PROCESSO DE
DESCOMISSIONAMENTO DA
BARRAGEM AREDES “*

ITABIRITO – NOVEMBRO DE 2023

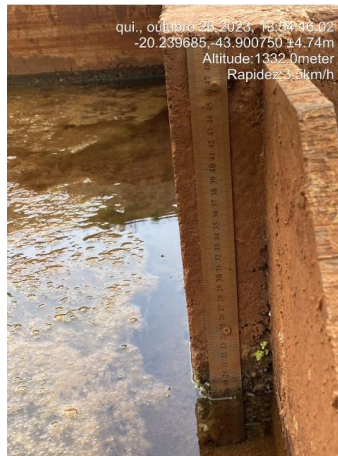
Figura 6-10: Monitoramento da vazão da drenagem interna da pilha noroeste

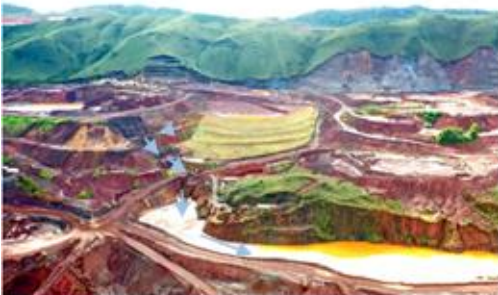
Figura 4-9: Sistema de drenagem partindo da barragem central até o sump que converge para a cava sul.

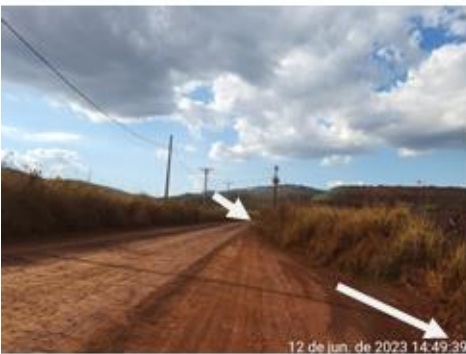
Figura 4-10: ITA – 320 em ótimo estado de conservação

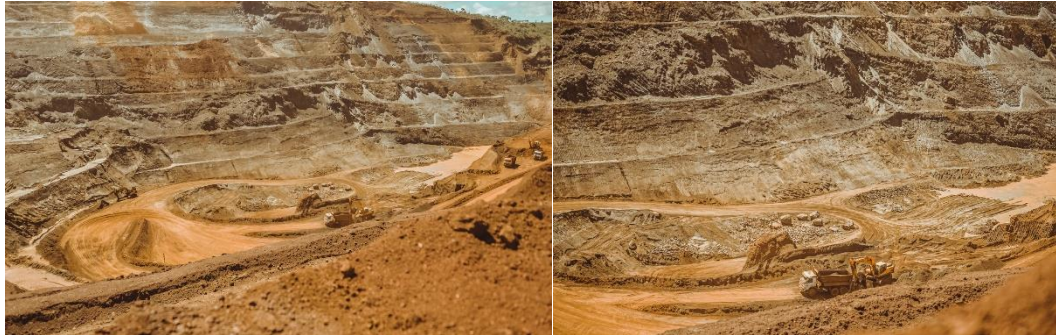
Figura 6-31: Cava sul. *Sump* para onde a água da barragem Aredes é desviada.
