ATENDIMENTO AO TERMO DE COMPROMISSO

*“RELATÓRIO TÉCNICO TRIMESTRAL DO AVANÇO  
DO PROCESSO DE DESCOMISSIONAMENTO DA  
BARRAGEM CENTRAL “*

ITABIRITO –NOVEMBRO DE 2023

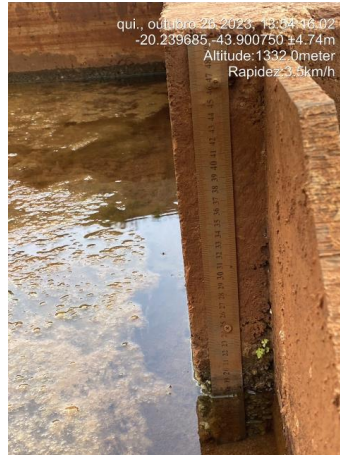
Figura 6-9: Monitoramento da vazão da drenagem interna da pilha noroeste

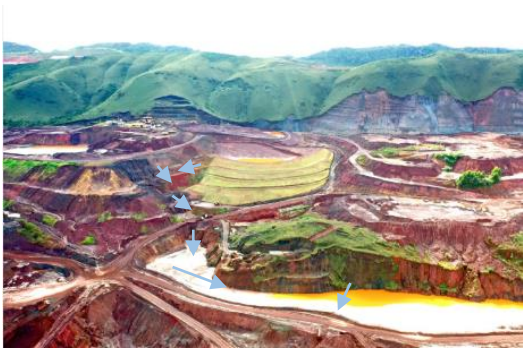
Figura 6-44: Sistema de drenagem partindo da barragem central até o sump que converge para a cava sul.

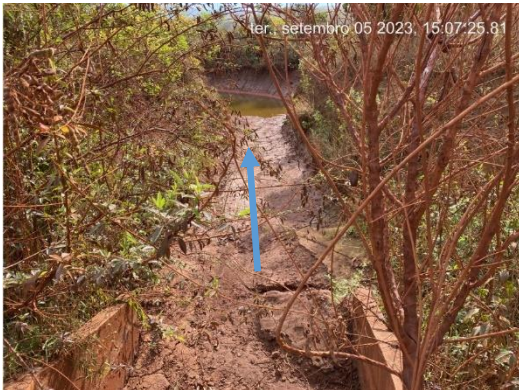
Figura 6-45: Direcionamento da água pluvial da ITA 320 para um sump.

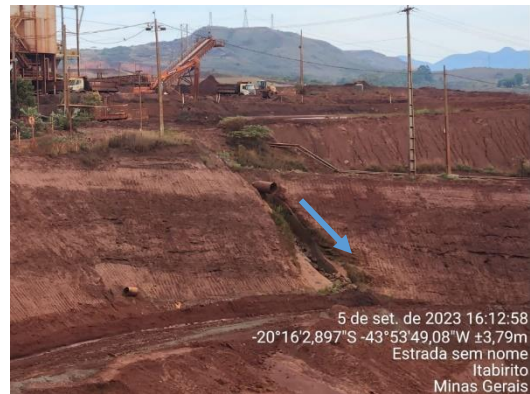
Figura 6-48: Água pluvial da estrada principal interna SAFM sendo direcionada para a cava do dique.

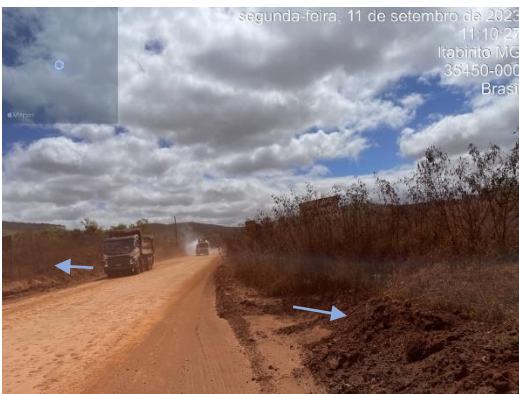
Figura 6-46: ITA-320 em boas condições

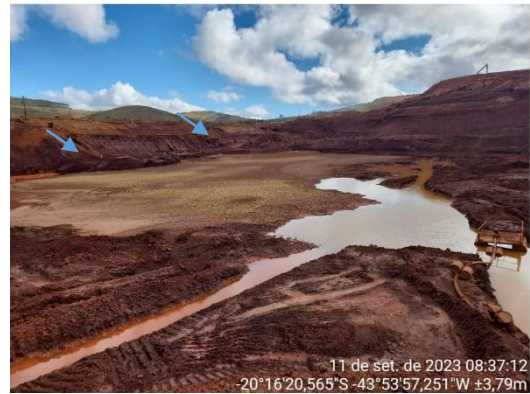
Figura 6-49: Fluxo de água pluvial sendo direcionada a partir da ITA-320 para a cava do dique.
