ATENDIMENTO AO TERMO DE COMPROMISSO

*“RELATÓRIO TÉCNICO TRIMESTRAL DO AVANÇO  
DO PROCESSO DE DESCOMISSIONAMENTO DA  
BARRAGEM CENTRAL “*

ITABIRITO –FEVEREIRO DE 2024

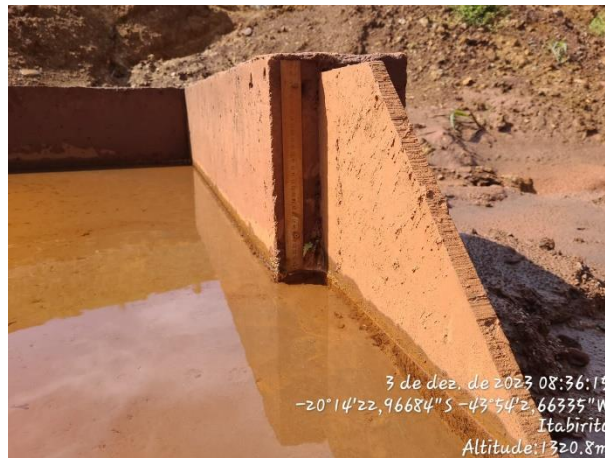
Figura 6-11: Monitoramento da vazão da drenagem interna da pilha noroeste

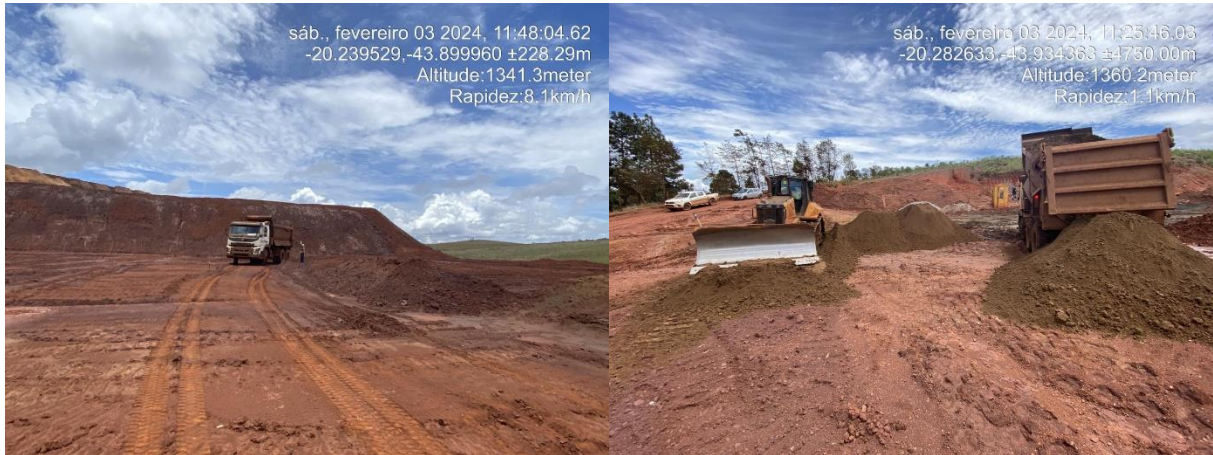
a pesar do pouco que conseguiu compactar o GC foi superior a 92% e foi priorizado o sistema de drenagem da estrutura.

**Figura 6-14:** Espalhamento, compactação, teste de hilf e proctor e acompanhamento diário da estrutura referente a este relatório

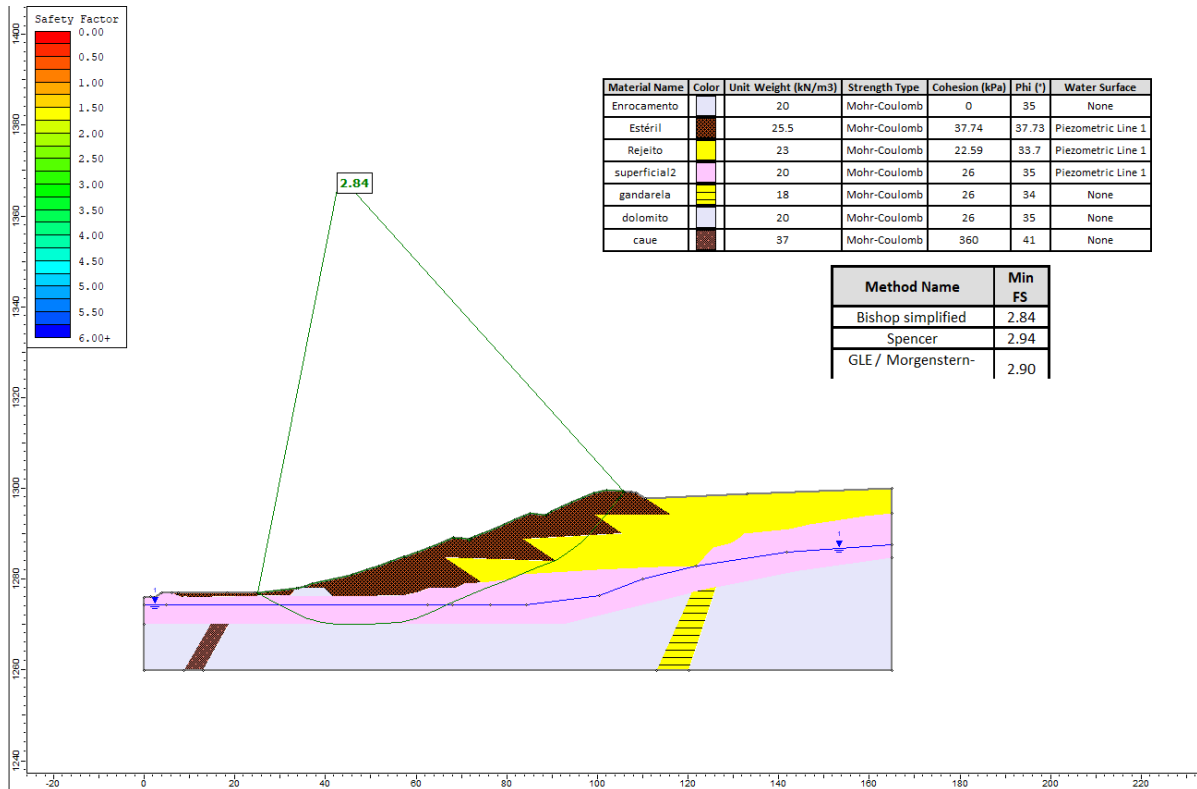
Figura 6-21: Condição drenada FS Min: 1,5

A estrutura apresenta fatores de segurança mínimos acima da norma de estabilidade vigente. As seções assim como os fatores de segurança são apresentados a seguir.

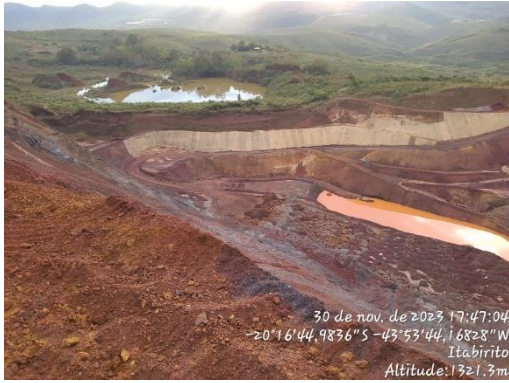
Figura 6-33: Água pluvial no fundo cava sul. Estas serão utilizadas para aspersão de poeira interna.

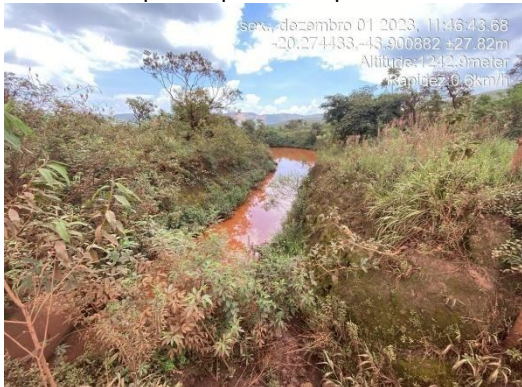
Figura 6-34: água proveniente da ITA-320 que foi desviada da mesma e direcionada para o sump.

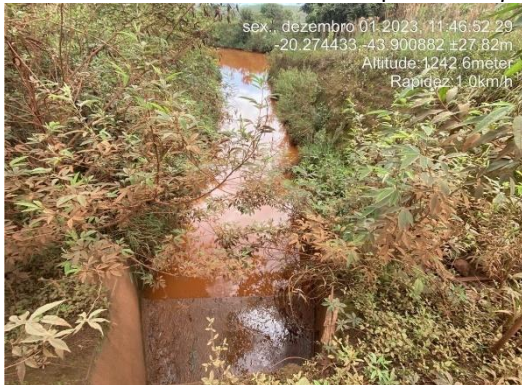
Figura 6-35: Água pluvial desviada da ITA-320 para o sump da SAFM Mineração

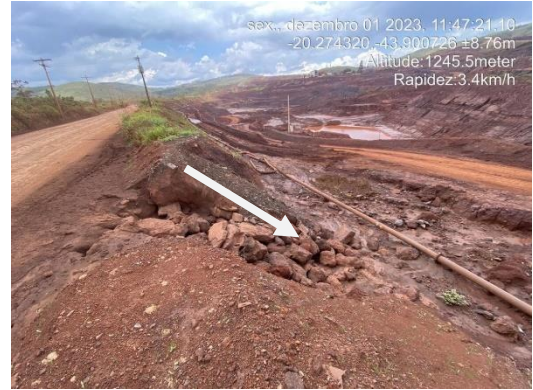
Figura 6-36: Encanamentos com direcionamento da água proveniente da ITA-320 para a cava do dique.

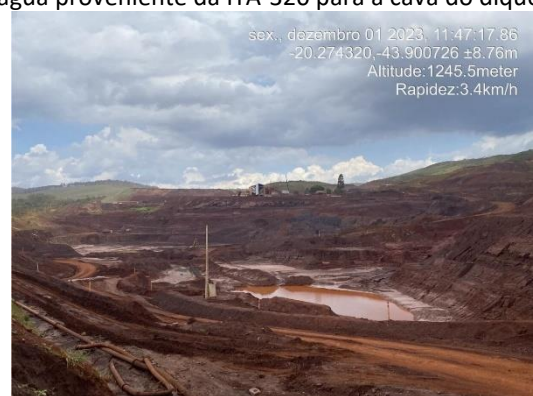
Figura 6-37: Água pluvial sendo drenada da cava do dique para aspersão de vias internas SAFM

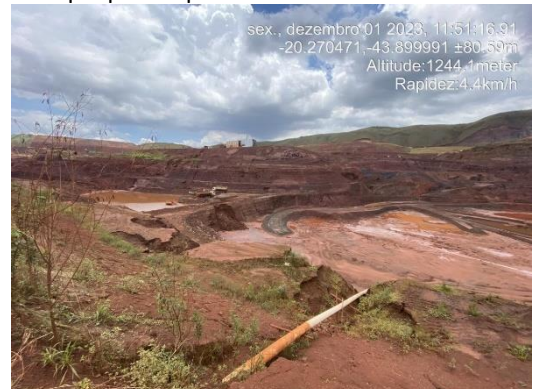
Figura 6-38: Fundo da cava do dique.

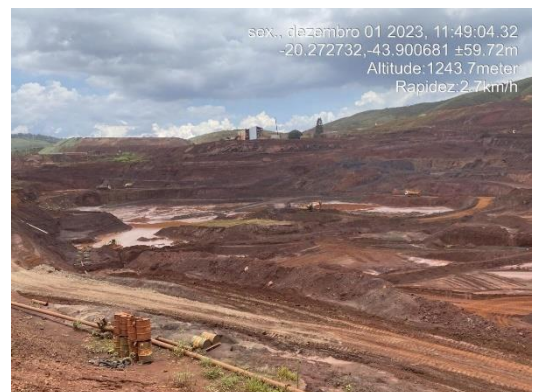
Figura 6-39: Fundo da cava do dique

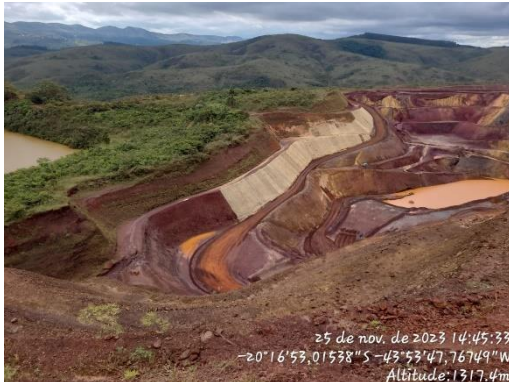
Figura 6-40: Fundo da cava sul.
