ATENDIMENTO AO TERMO  
DE COMPROMISSO  
RELATÓRIO TRIMESTRAL

*“RELATÓRIO TÉCNICO  
TRIMESTRAL DO AVANÇO DO  
PROCESSO DE  
DESCOMISSIONAMENTO DA  
BARRAGEM AREDES “*

ITABIRITO – AGOSTO DE 2023

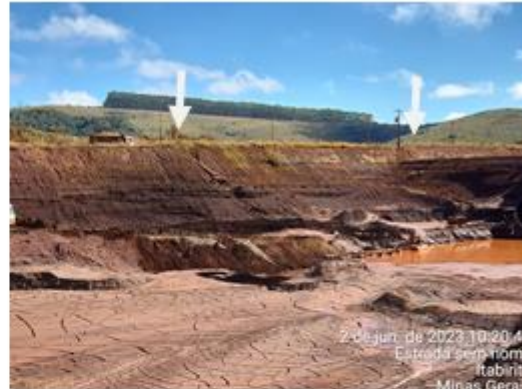
**Figura 4-5: Encanamentos com direcionamento da água proveniente da ITA-320 para a cava do dique.**

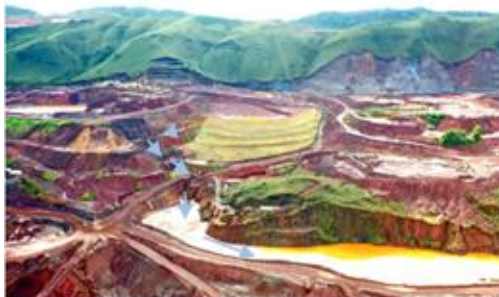
**Figura 4-9: Sistema de drenagem partindo da barragem central até o sump que converge para a cava sul.**

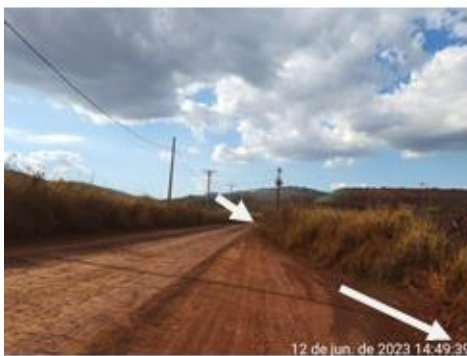
**Figura 4-10: ITA – 320 em ótimo estado de conservação**
