ATENDIMENTO AO TERMO
DE COMPROMISSO
RELATÓRIO TRIMESTRAL

*“RELATÓRIO TÉCNICO TRIMESTRAL DO AVANÇO
DO PROCESSO DE DESCOMISSIONAMENTO DA
BARRAGEM CENTRAL “*

ITABIRITO – AGOSTO DE 2023

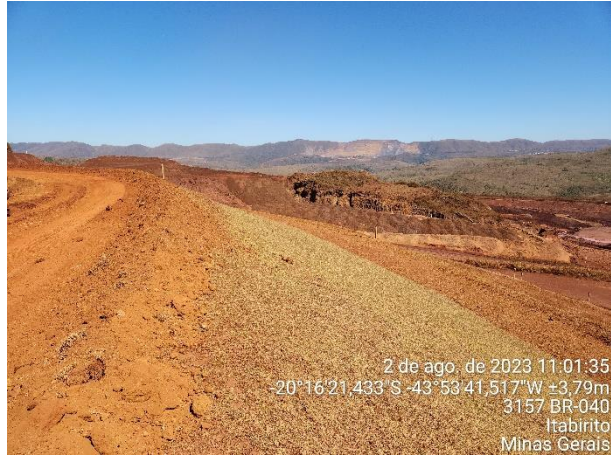
Figura 6-25: Barragem Central – condições do maciço e drenagem

Anexo II ficha de inspeção contendo o período analisado. Nenhuma anomalia foi identificada neste período.

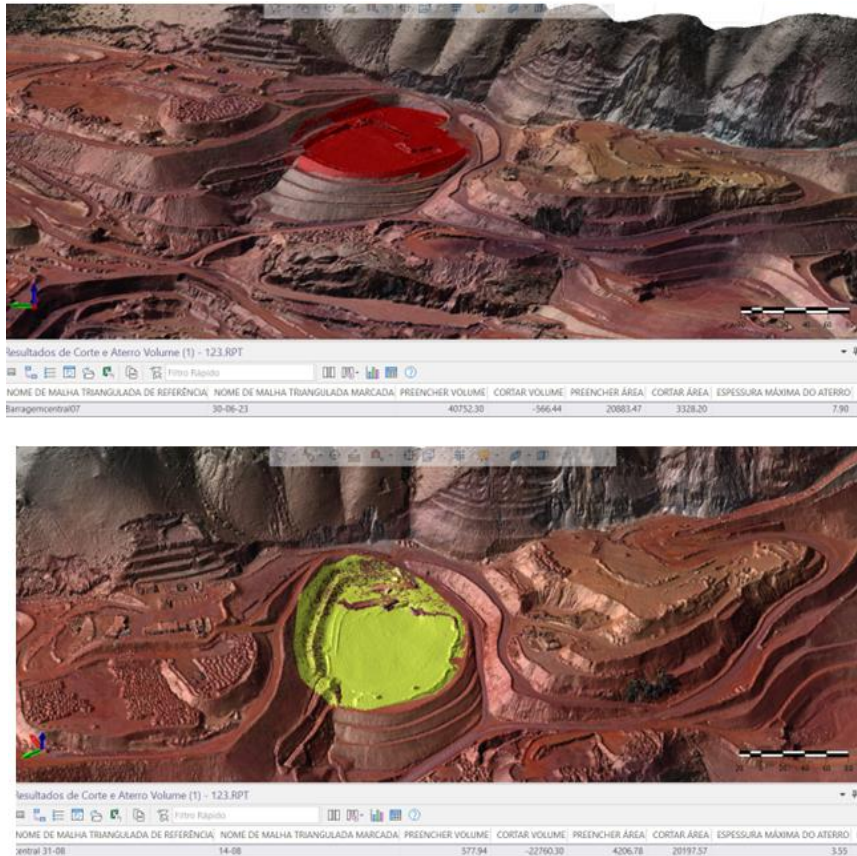
Neste trimestre foram removidos um total de 71.911,04 m³ da Barragem Central, sendo projetados para o período 20.000m³ no cronograma oficial. Todo esse rejeito foi devidamente compactado e depositado na pilha noroeste, local este onde também vem sendo co-dispostos os rejeitos e estéreis provenientes da mina ponto verde. A seguir é apresentado a cubagem trimestral.

Figura 6-40: Remoção da camada referente a Barragem Central no trimestre. Junho, julho e agosto respectivamente

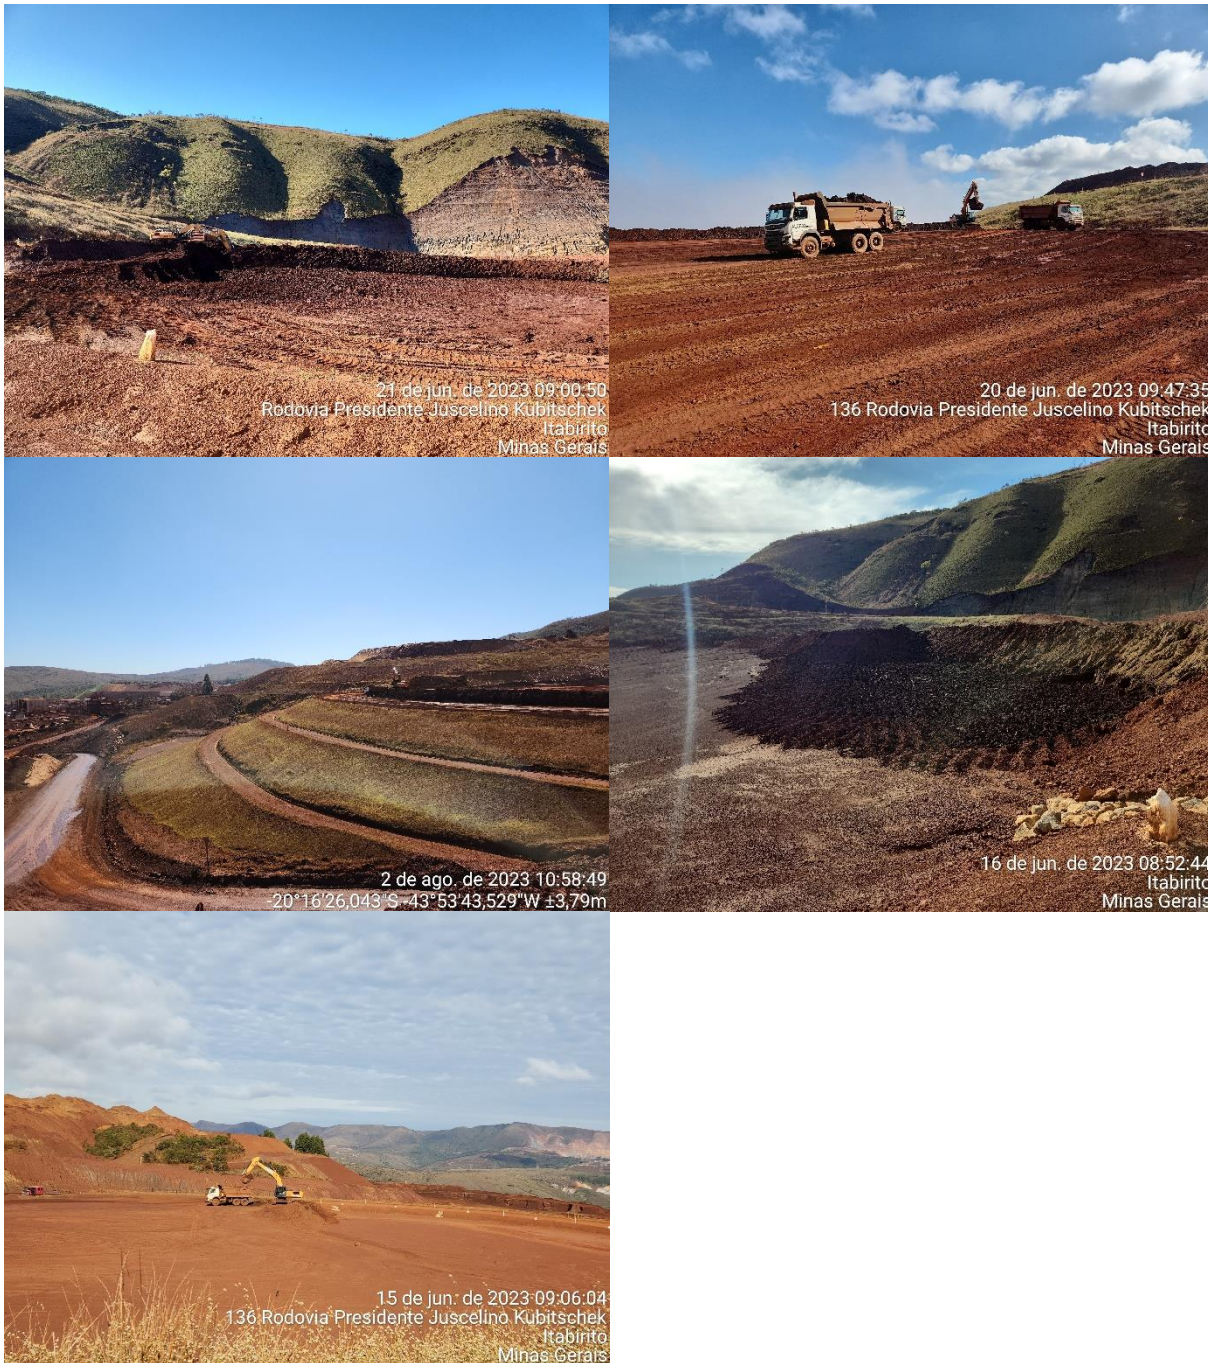
Conforme projeto executivo as primeiras etapas da remoção da estrutura abrangem a retirada do rejeito e à medida que há evolução são executadas as drenagens do entorno e realizada a revegetação dos taludes. De posse do planejamento de curto prazo da empresa de ampliar a cava adjacente a fundação da Barragem Central os taludes remanescentes vem sendo monitorado pela equipe de geotecnia até que se tenha a autorização para ampliar o local. Ressalta-se que estas premissas de execução vem sendo acompanhadas e autorizadas pelo projetista

Figura 6-41: Descaracterização da Barragem Central no trimestre

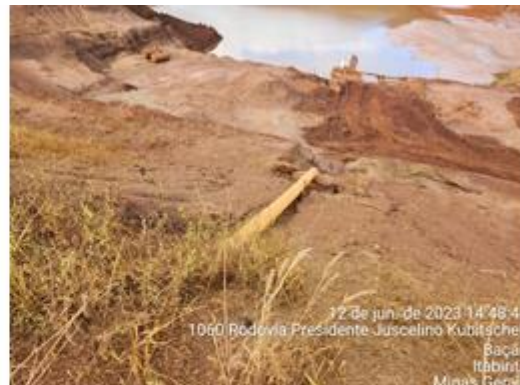
Figura 4-7: Encanamento direcionando o fluxo de água da estrada para a parte interna da SAFM Mineração.

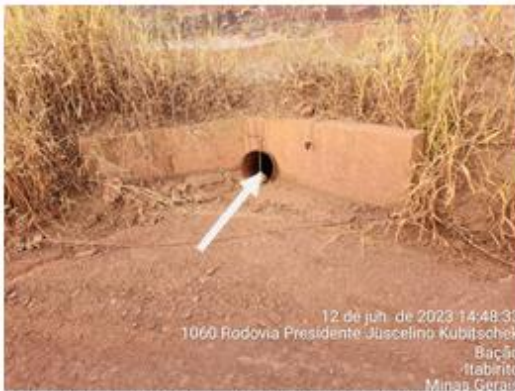
Figura 4-8: Bueiro da estrada ITA-320 em direção a Cava do dique.

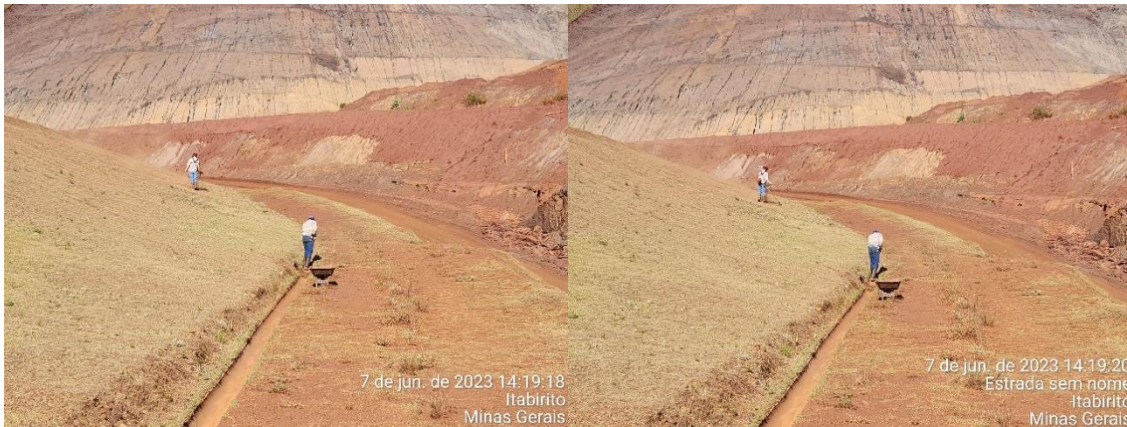
Figura 6-50: Manutenção na barragem central

As manutenções ocorrem sempre que necessário sendo atestado no RTSB e RIS de cada ano o cumprimento devido dessa ação.
