ATENDIMENTO AO TERMO DE COMPROMISSO

*“RELATÓRIO TÉCNICO TRIMESTRAL DO AVANÇO
DO PROCESSO DE DESCOMISSIONAMENTO DA
BARRAGEM CENTRAL “*

ITABIRITO –AGOSTO DE 2024

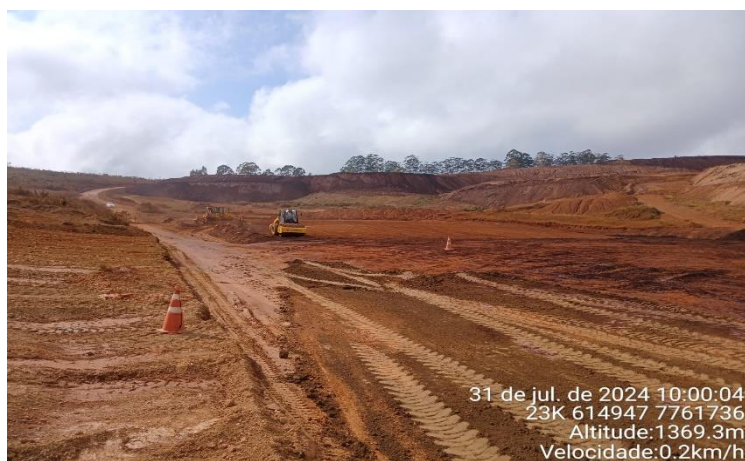
Foto 09: empilhamento de estéril na Praça 06.

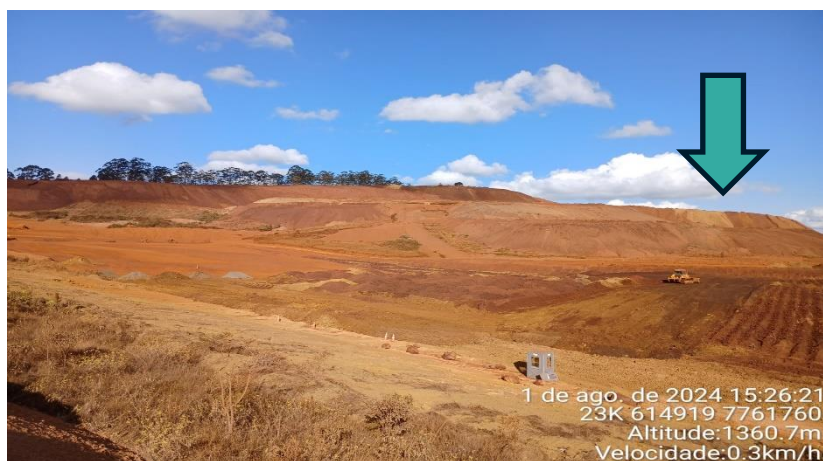
Foto 08: bota-espera de rejeito grosso na Praça 07.

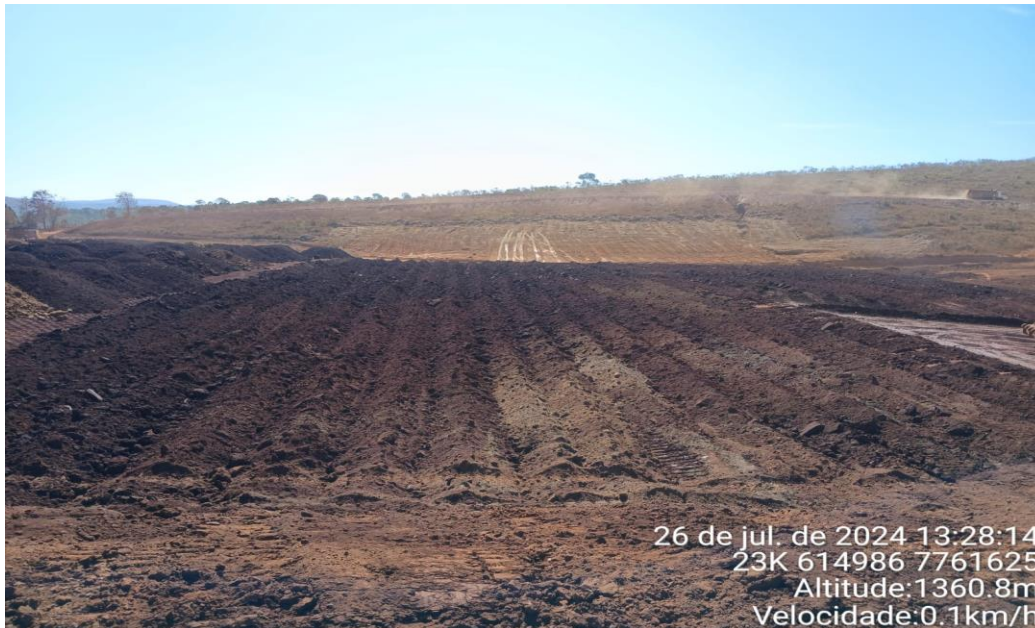
Foto 12: material disposto sob forma de leiras pela motoniveladora em processo de secagem e preparo para nivelamento e compactação.

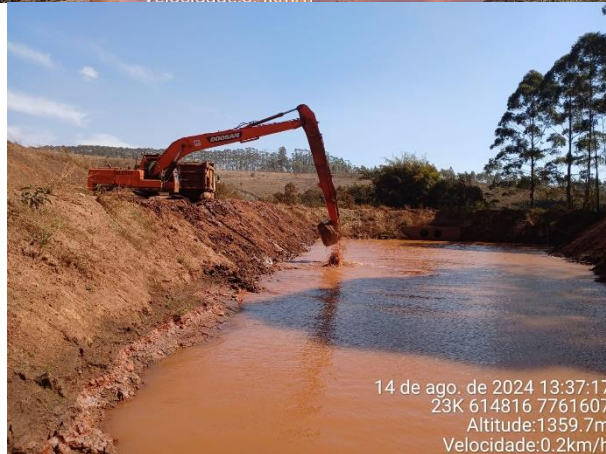
Sempre que necessário foi realizada a limpeza no sump (bacia de contenção de sedimentos). Importante destacar que a SAFM Mineração possui outorga.

Figura 6-12: Sump e dreno de fundo com saída de água límpida– Pilha Noroeste

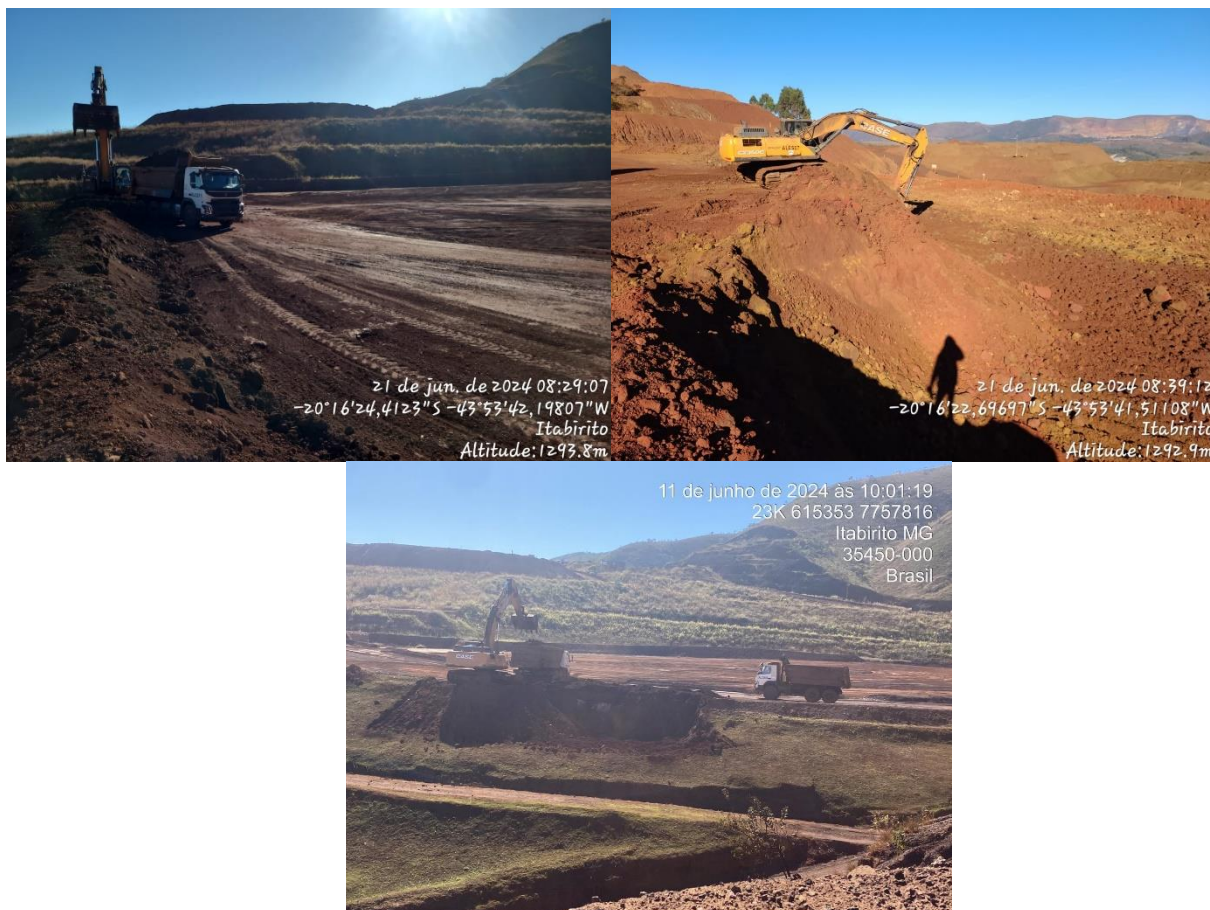
Figura 31: Algumas fotos do processo de remoção da Barragem Central

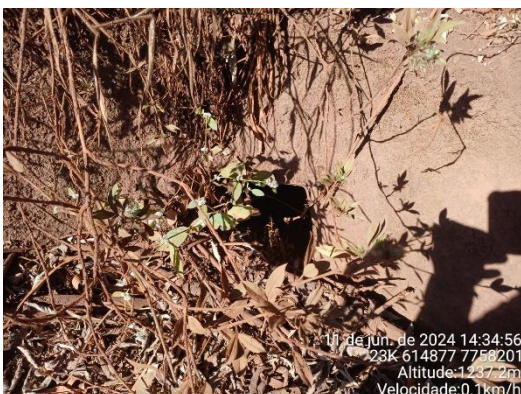
Figura 6-39: saída d'água em outro ponto da ITA-320 em declividade para a cava do dique.

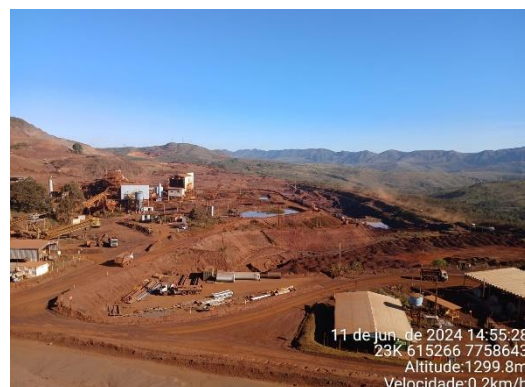
Figura 6-42: fundo da cava do dique.

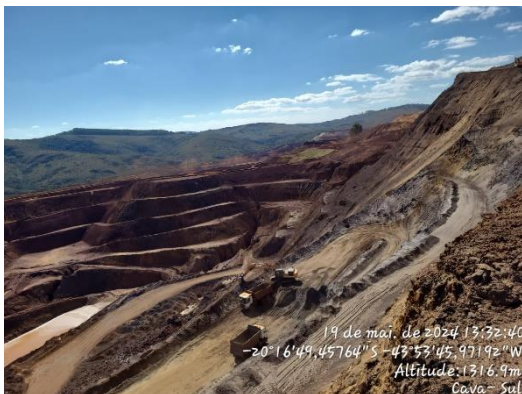
Figura 6-43: fundo da cava sul.

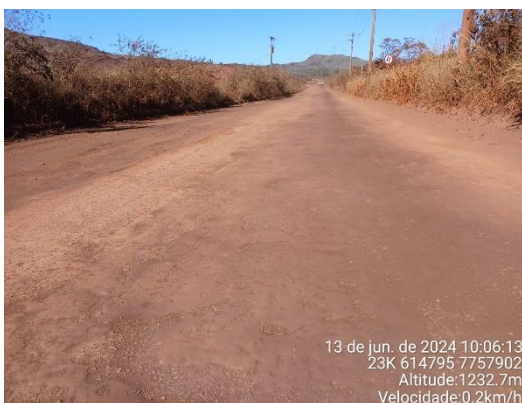
Figura 6-44: condições da ITA-320.

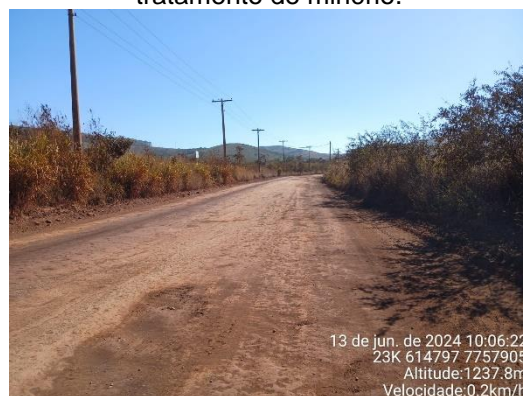
Figura 6-46: ITA-320. condição atual da estrada.

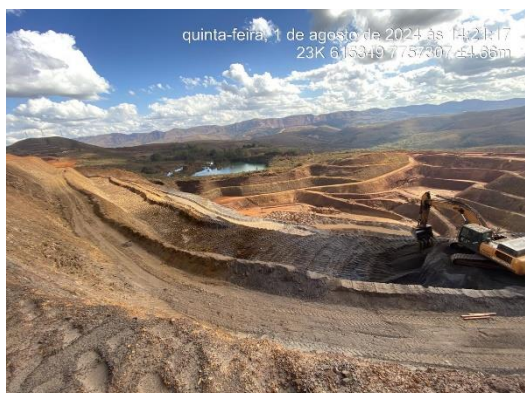
Figura 47: Cava sul. Água pluvial sendo retirada do fundo da cava para aspersão de poeira interna.

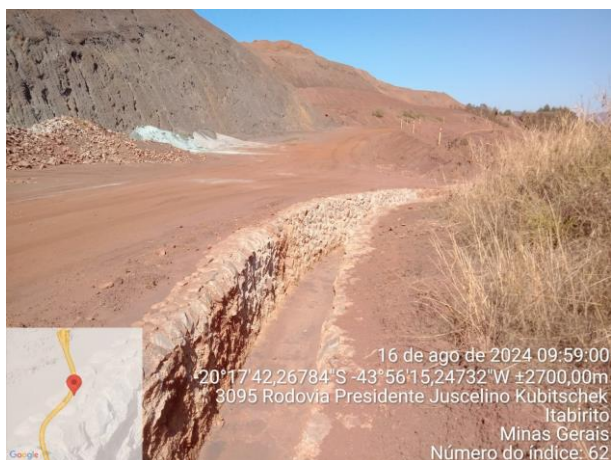
Figura 6-49: Canal de cintura da Barragem Central.
