ATENDIMENTO AO TERMO DE COMPROMISSO

*“RELATÓRIO TÉCNICO TRIMESTRAL DO AVANÇO
DO PROCESSO DE DESCOMISSIONAMENTO DA
BARRAGEM CENTRAL”*

ITABIRITO –NOVEMBRO DE 2024

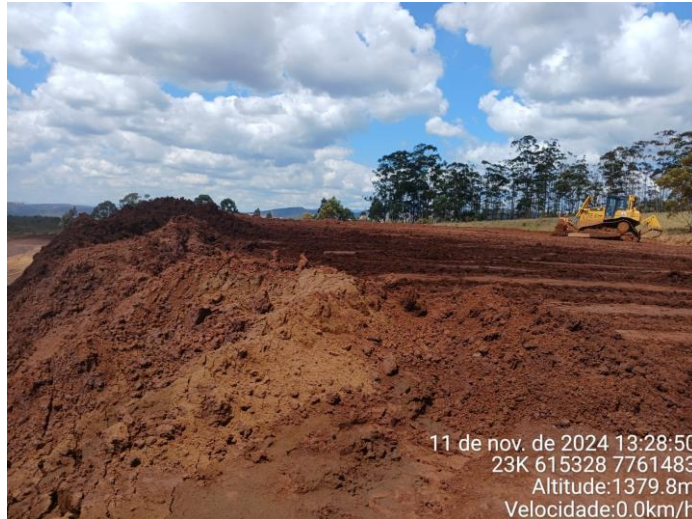
Foto 07: bota-espera na Praça 08 com material proveniente da barragem e rejeito filtrado.

A praça 07 foi destinada à bota-espera de rejeitos do tipo “grosso”, cuja granulometria do material é maior; o que faz com que ele tenha uma aparência arenosa. A praça 06 teve como fim materiais do tipo estéril, que servirão futuramente para o acobertamento da pilha em suas bermas. A praça 08 foi responsável por receber os materiais provenientes do processo de descaracterização das barragens Aredes e Central, e do rejeito filtrado do processo mineral com o cerne de bota-espera. Além disso, a praça 08 atuou em substituição à praça 10, de forma a desafogar esta última. Essa atividade sucedeu-se durante os períodos de análise da praça 01 e nos horários finais dos turnos (entre 18h:00min e 18h:40min) devido à penumbra no local.

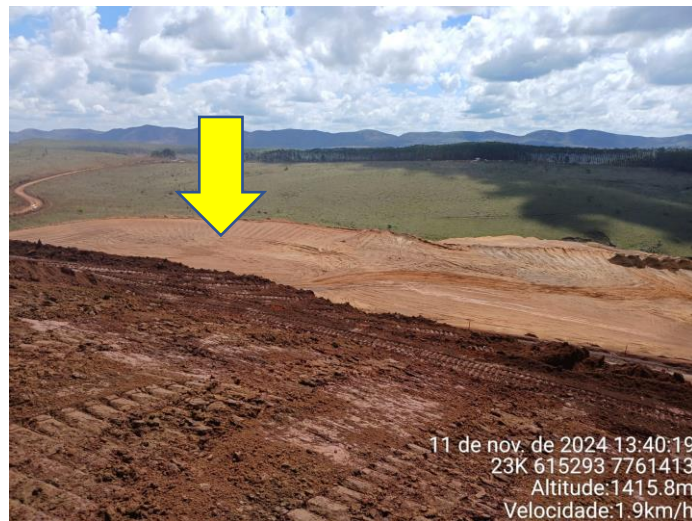
Foto 08: bota-espera de rejeito grosso na Praça 07.

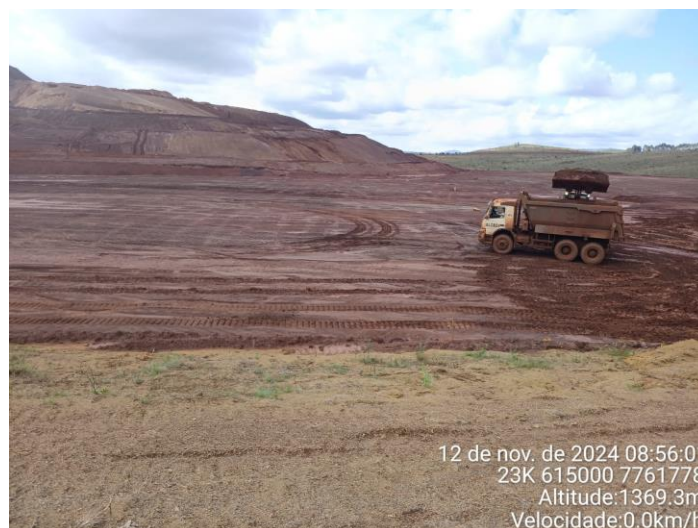
A praça 01, está localizada atualmente entre as cotas 1.350 m e 1.360 m e a praça 03 (lado esquerdo) entre as cotas 1340 m e 1350 m. Em ambas, o alteamento é dado por camadas de 0,40 m de espessura com a utilização de rolo compactador pé de carneiro. A diferença encontra-se no material das bermas: nelas, são jogados somente o estéril, como o Gandarela, por exemplo.

Foto 09: basculamento de material na praça 01 (com controle tecnológico).

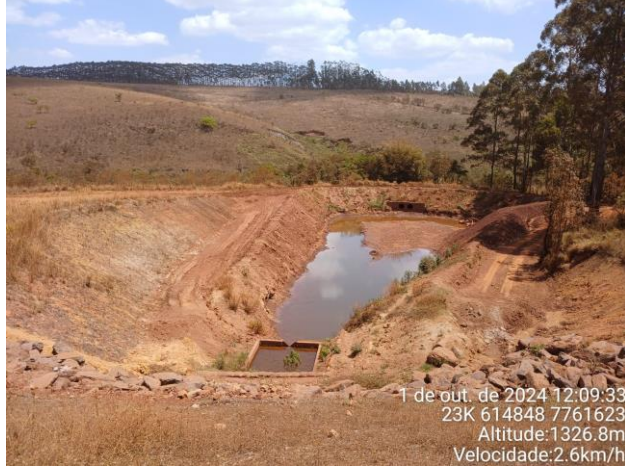
Figura 6-8: Sump e dreno de fundo com saída de água límpida– Pilha Noroeste

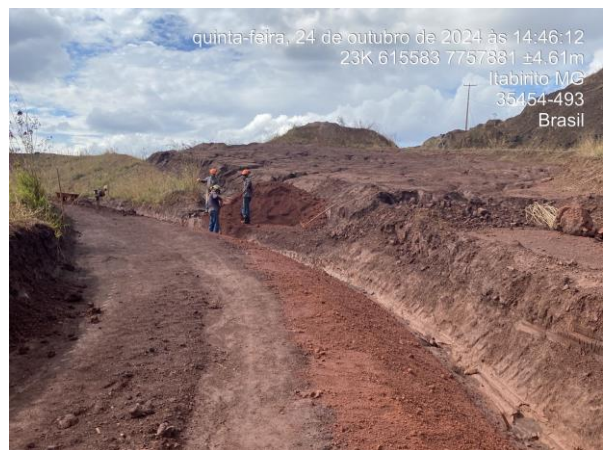
O sistema de drenagem continuou a ser executado garantindo uma eficiência e segurança adequada aos taludes remanescentes.

Figura 32: manufatura dos sistemas de drenagem da Barragem Central ao longo do trimestre.

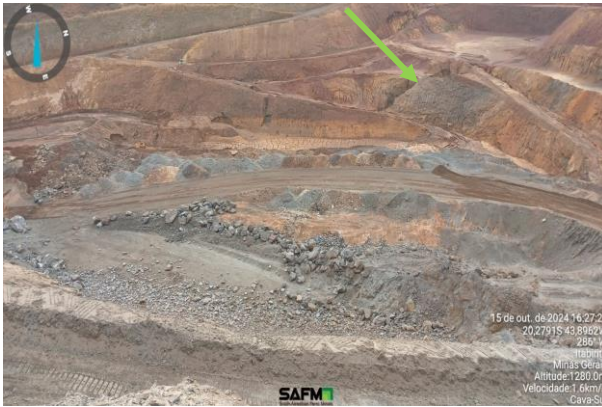
Figura 53: Fundo da cava sul seco.

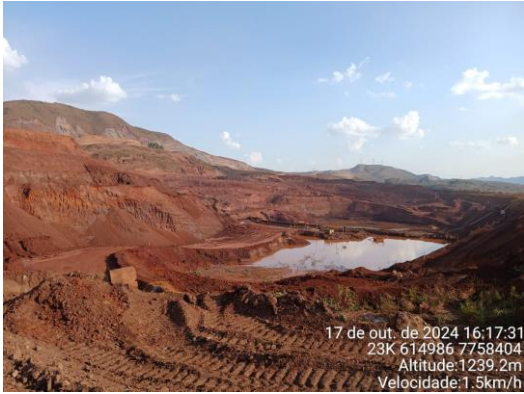
Figura 55: Cava do dique.

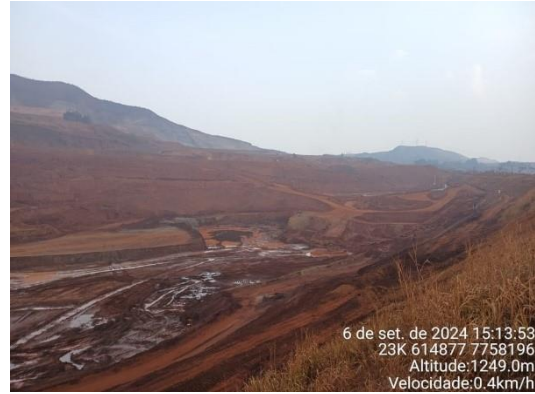
Figura 58: Cava do dique vista pela ITA-320.

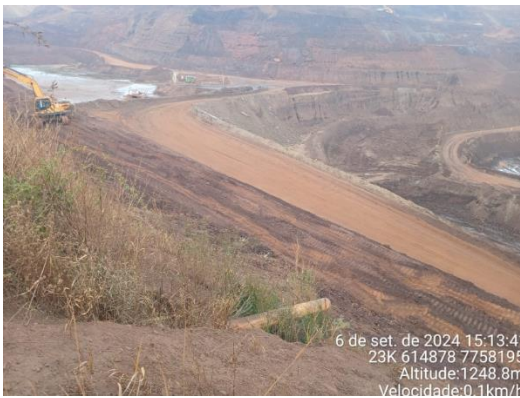
Figura 56: Encanamento direcionando a pluviometria da estrada para a cava do dique.

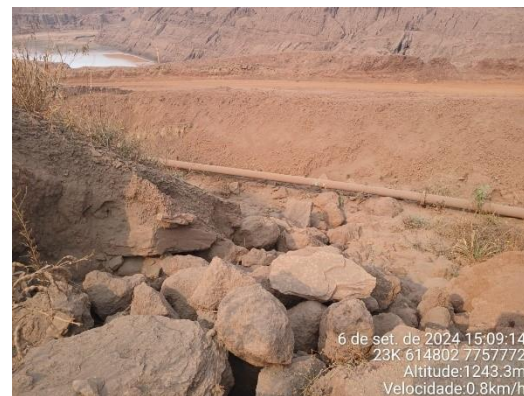
Figura 510: Enrocamento da ITA-320 que desagua em direção à cava do dique.

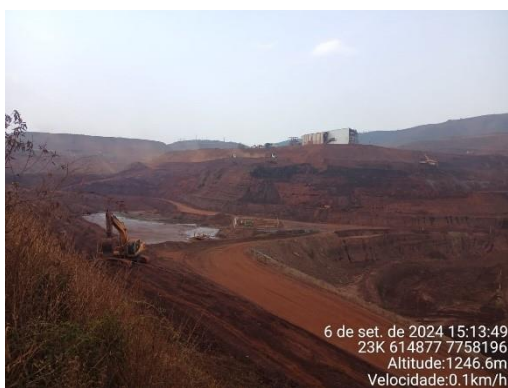
Figura 57: Local onde existia o dique longitudinal e atualmente é o fundo da cava do dique.

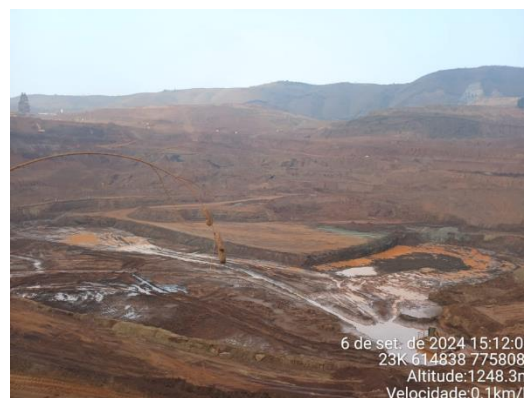
Figura 511: Sump (fundo da cava do dique) com a água pluvial sendo retida.

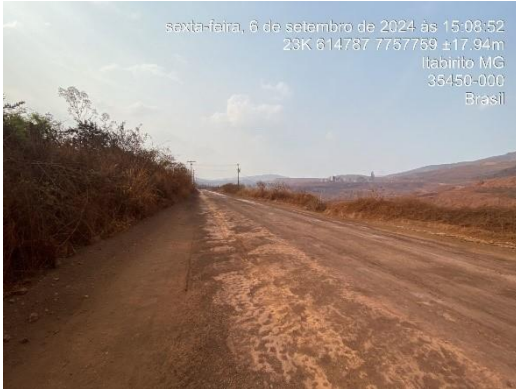
Figura 512: ITA-320 em boas condições

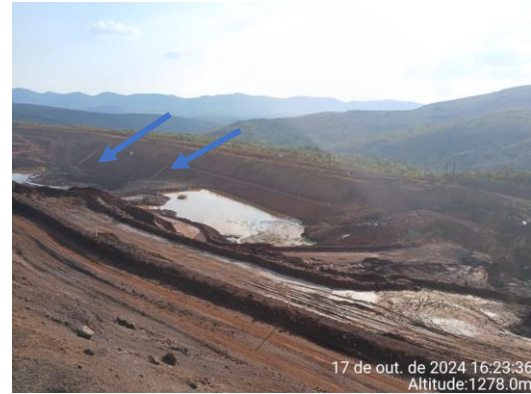
Figura 514:Parte da cava adjacente a usina de ITM. O local onde há tubulação é destacado por uma seta azul.

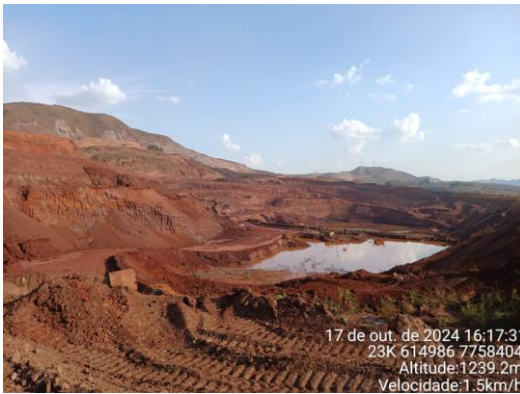
Figura 513: Condições da antiga cava laninha, atual expansão da cava do dique.

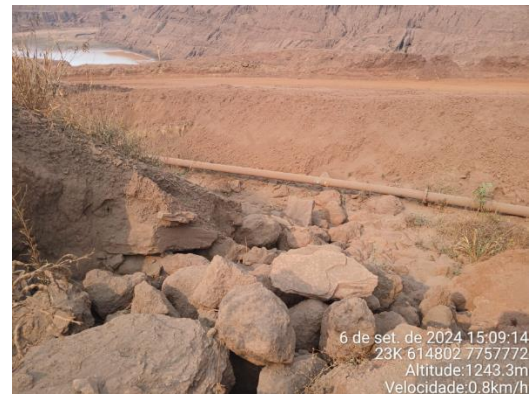
Figura 515: Outro ponto da ITA-320 que conduz água pluvial para o fundo da cava do dique.

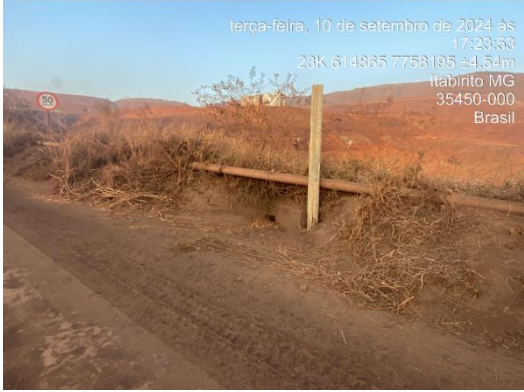
Figura 517: Bueiro que sai da ITA-320 para o fundo da cava do dique.

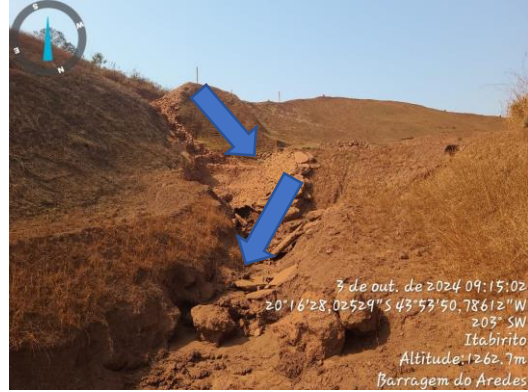
Figura 518: Saída da drenagem do extravasor principal da Barragem Aredes para o dique a jusante.
