*“RELATÓRIO TÉCNICO TRIMESTRAL DO AVANÇO
DO PROCESSO DE DESCOMISSIONAMENTO DA
BARRAGEM AREDES”*

ATENDIMENTO AO TERMO DE COMPROMISSO

ITABIRITO – FEVEREIRO DE 2025

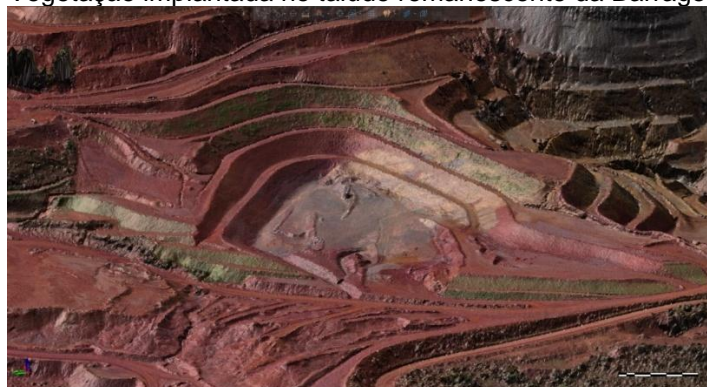
Figura 6: Início da remoção do maciço da Barragem Aredes. Dezembro de 2024.

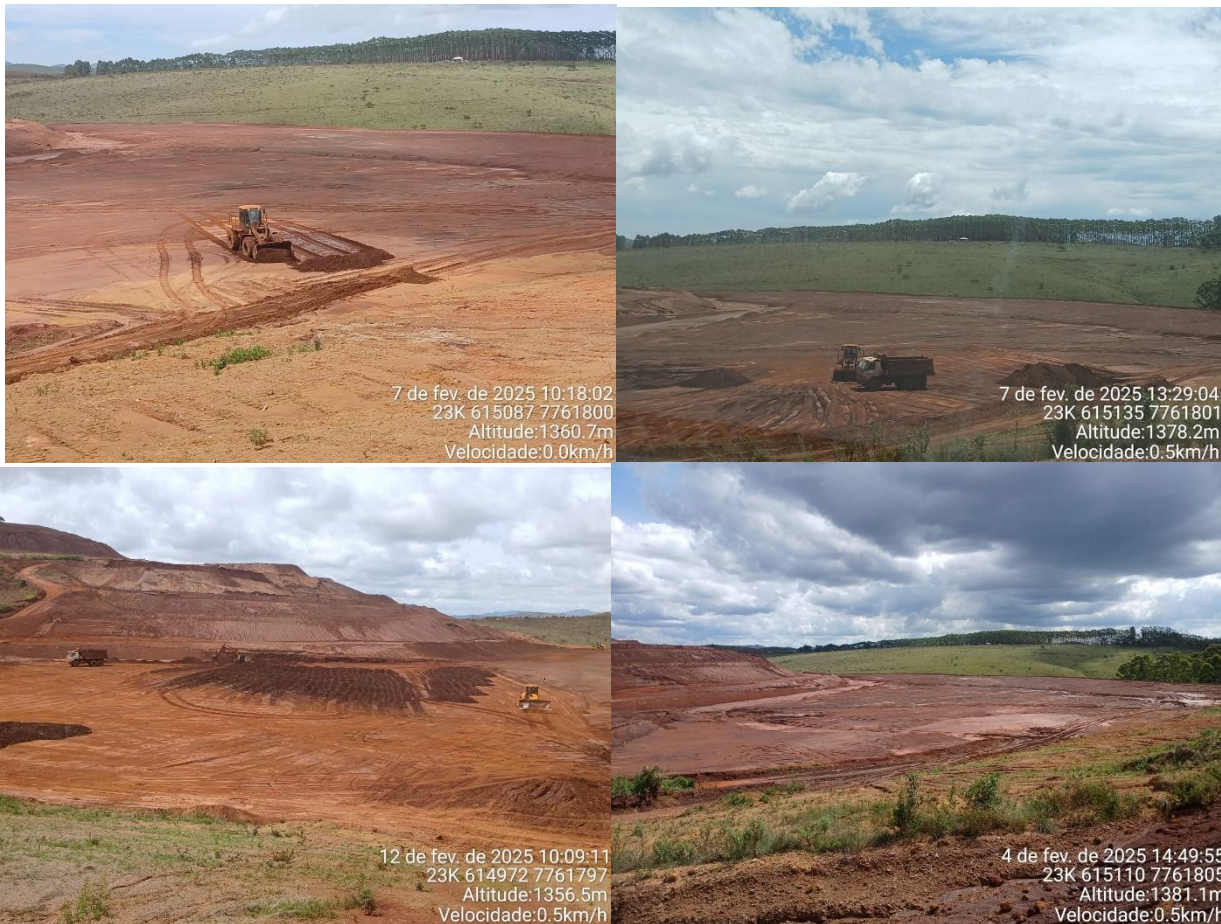
A fim de ilustrar o supracitado, segue abaixo o registro fotográfico da praça 01 com controle tecnológico. É importante salientar que não houve basculamento nas praças com controle tecnológico ao longo desse trimestre em razão do período chuvoso. As viagens para a PDER Noroeste tiveram o fim exclusivo de bota-espereira. Desta forma, os registros demonstram a situação da praça com a drenagem pluvial e o início do preparo da mesma para futuro alteamento.

Figura 6: situação de momento da praça com controle e o início do processo de preparação para o alteamento a ser realizado na próxima estiagem.

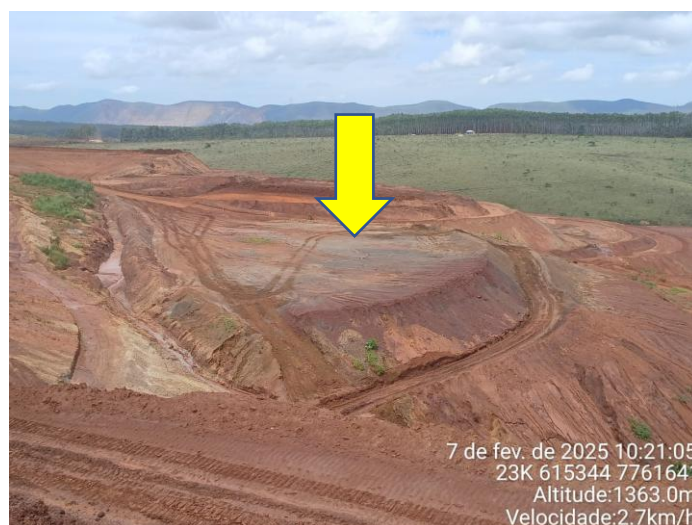
Foto 09: empilhamento de estéril na Praça 06.

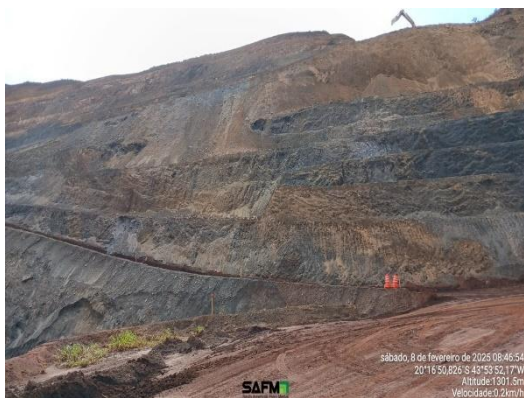
Figura 6-38: Fundo da cava sul.

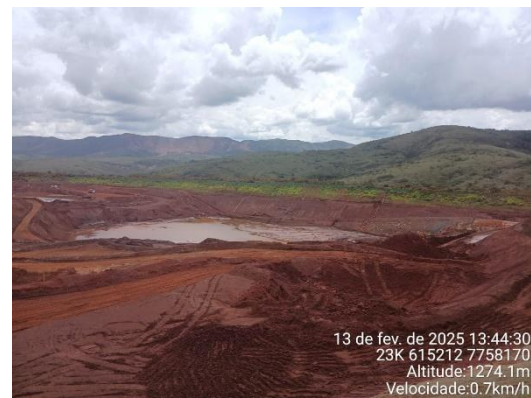
Figura 6-40: Cava do dique.

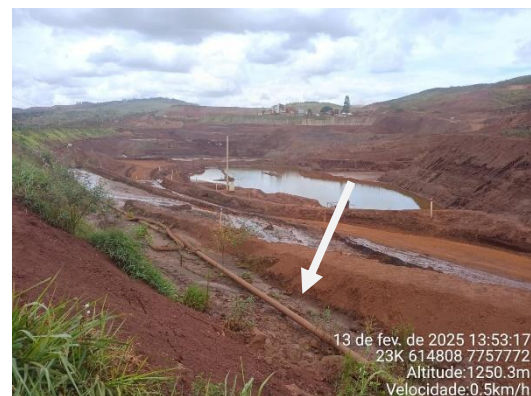
Figura 6-41: Encanamento direcionando a pluviometria da estrada para a cava do dique.

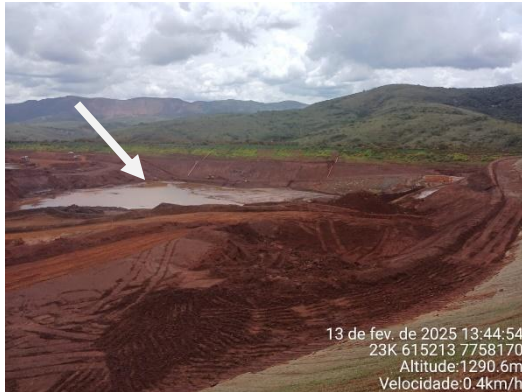
Figura 6-42: Local onde existia o dique longitudinal e atualmente é o fundo da cava do dique.

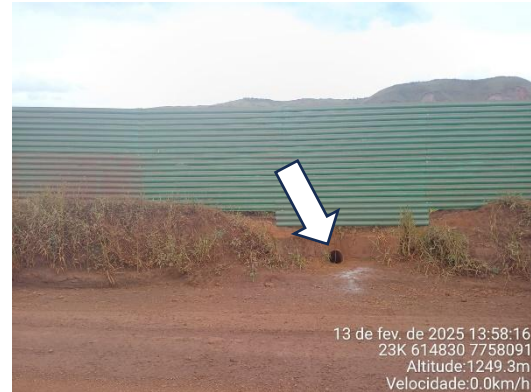
Figura 6-45: Ponto de desagüe da ITA-320 com tubulação que direciona água para jusante na cava do dique.

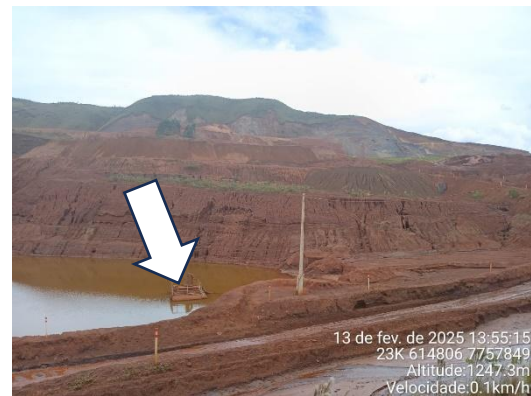
Figura 6-46: Sump (fundo da cava do dique) com a água pluvial sendo retida.

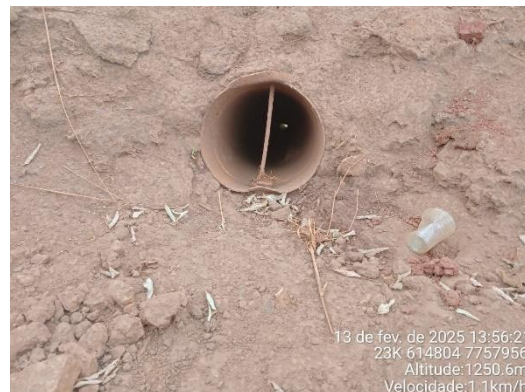
Figura 6-52: Tubo que sai da ITA-320 para o fundo da cava do dique com proteção de sedimentos.

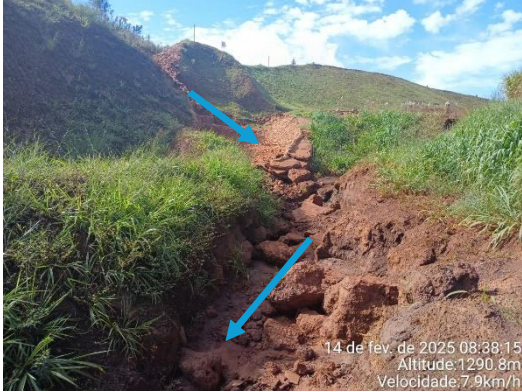
Figura 6-53: Saída da drenagem do extravasor principal da Barragem Aredes para o dique a jusante.

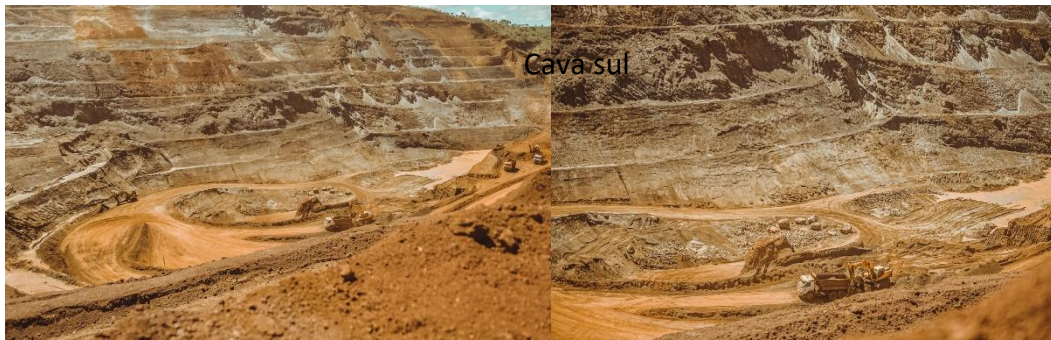
O canal de cintura da Barragem Arêdes foi substituído pelo canal off set, como evidenciado neste relatório, e toda a drenagem a montante da estrutura é direcionada para a cava sul. Esta apresenta drenagem suficiente para comportar todo o volume.

Figura 6-55: Cava sul. *Sump* para onde a água da barragem Aredes é desviada.
