ATENDIMENTO AO TERMO DE COMPROMISSO

*“RELATÓRIO TÉCNICO TRIMESTRAL DO AVANÇO
DO PROCESSO DE DESCOMISSIONAMENTO DA
BARRAGEM CENTRAL”*

ITABIRITO – FEVEREIRO DE 2025

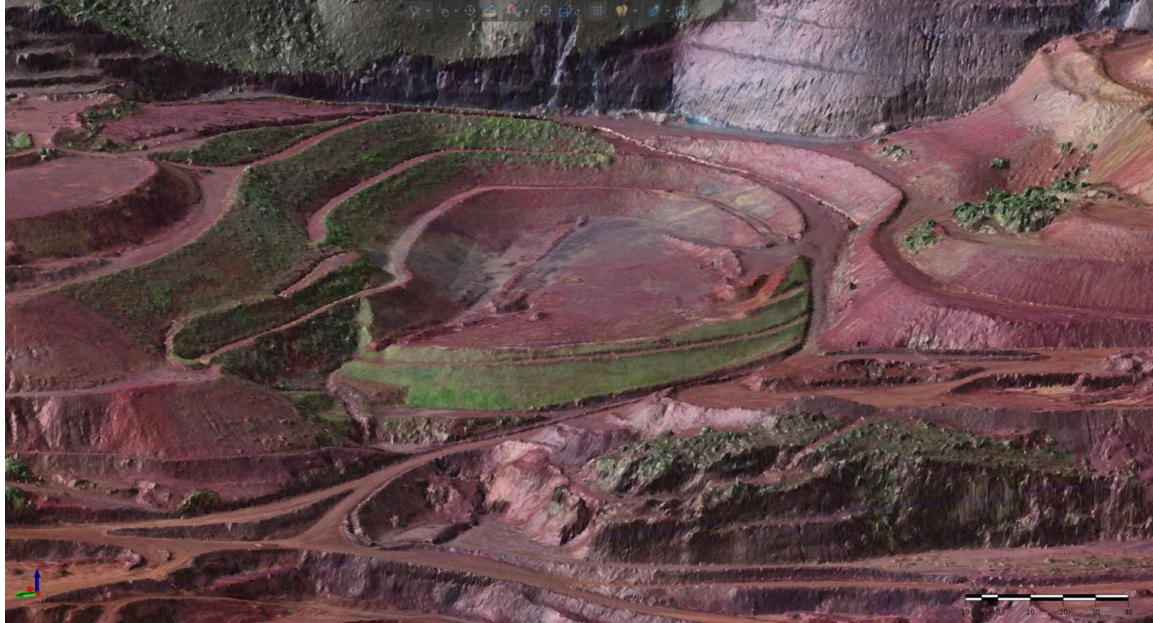
Figura 3: Situação da estrutura no final de janeiro de 2025.

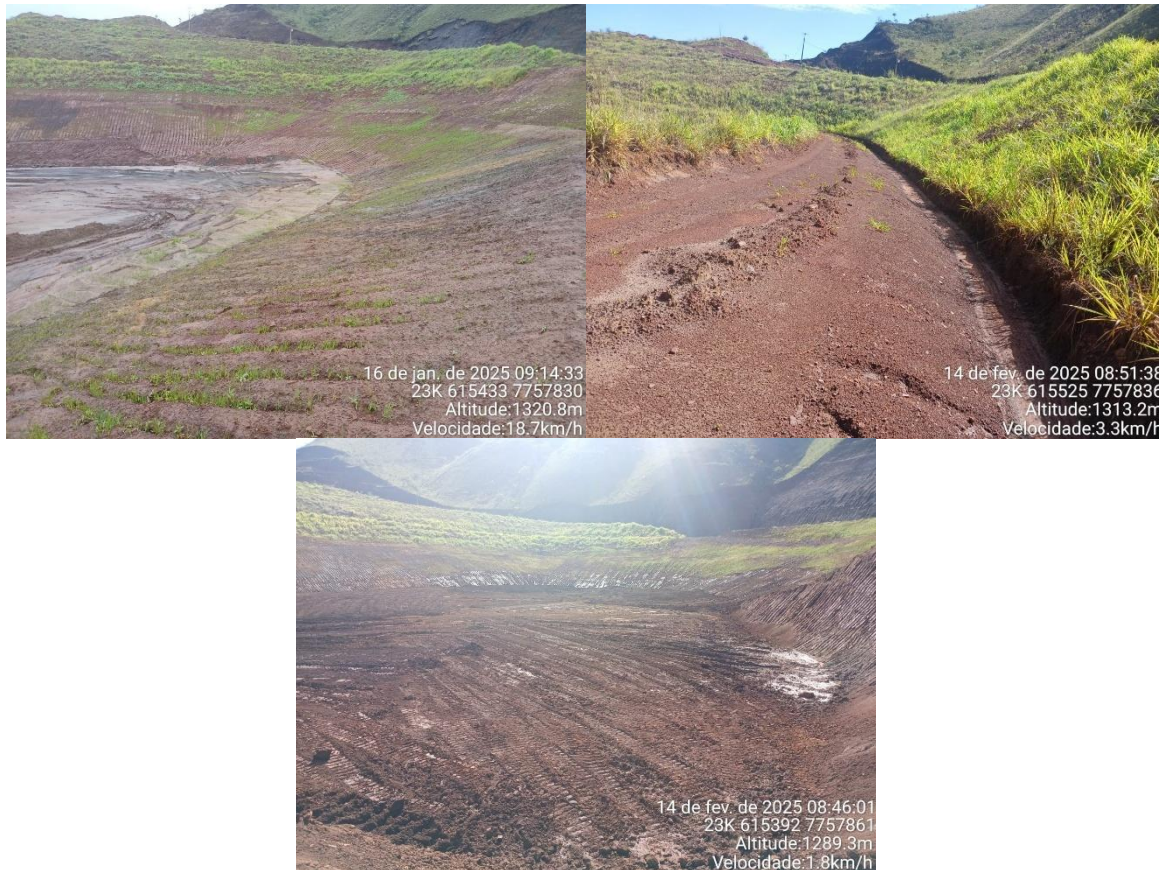
Figura 7: Situação da estrutura durante o período referente a este relatório.

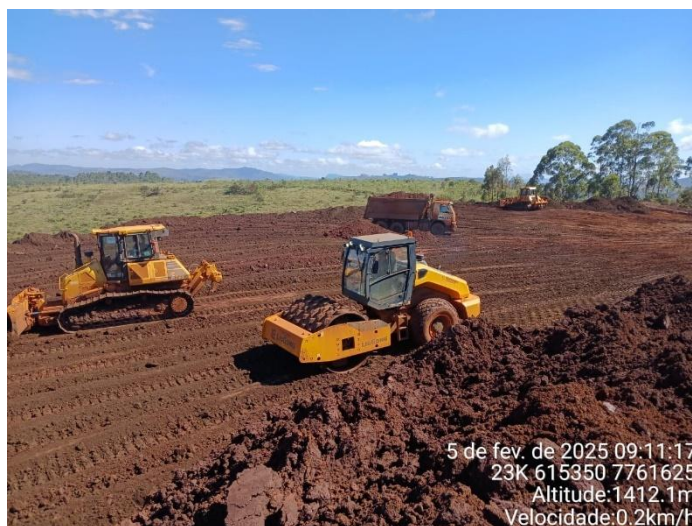
Foto 07: bota-espera na Praça 08 com material proveniente da barragem e rejeito filtrado.

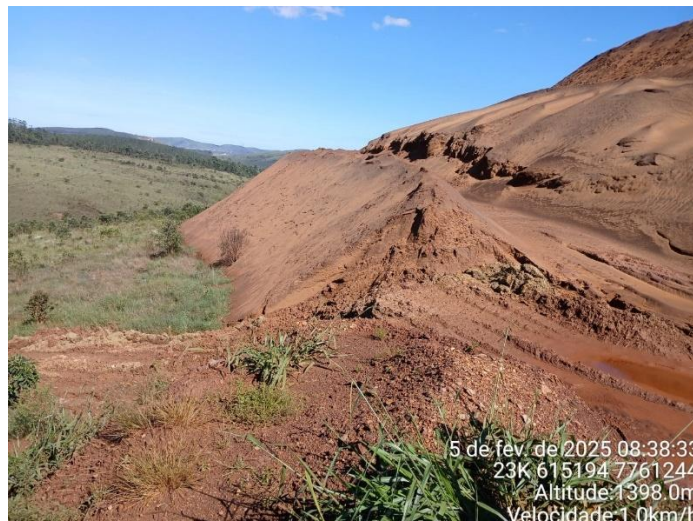
Foto 08: bota-espera de rejeito grosso na Praça 07.

A praça 07 foi destinada à bota-espera de rejeitos do tipo “grosso”, cuja granulometria do material é maior; o que faz com que ele tenha aspecto arenoso. A praça 05 teve como fim materiais provenientes das limpezas de SUMP’s e assoreamentos, que irão passar por processo de aeração ao longo do tempo. A praça 08 foi responsável por receber o rejeito filtrado do processo mineral com o cerne de bota-espera. E a praça 06 destinada à bota-espera de material estéril.

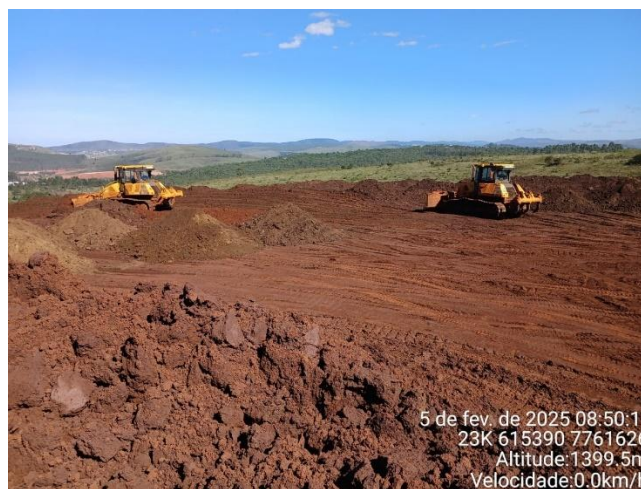
Foto 16: bota-espera na Praça 08 com material proveniente da barragem e rejeito filtrado.

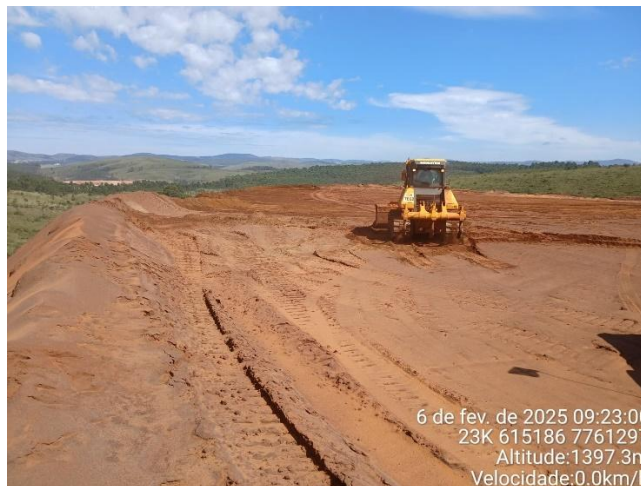
Foto 17: bota-espera de rejeito grosso na Praça 07.

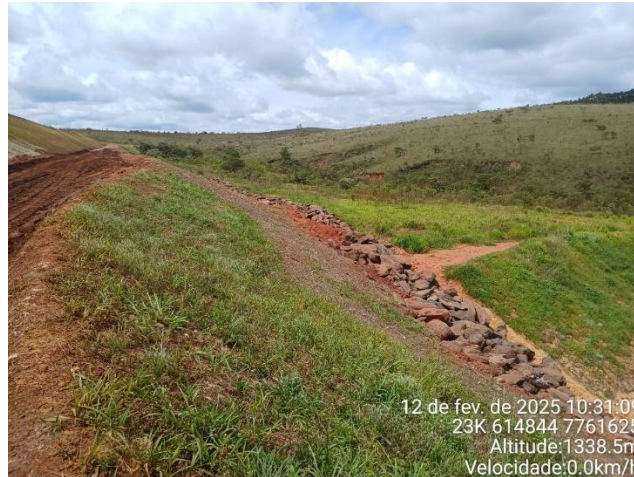
Foto 25: desenvolvimento vegetativo da hidrossemeadura na face do talude (cotas: 1330m a 1340m.).

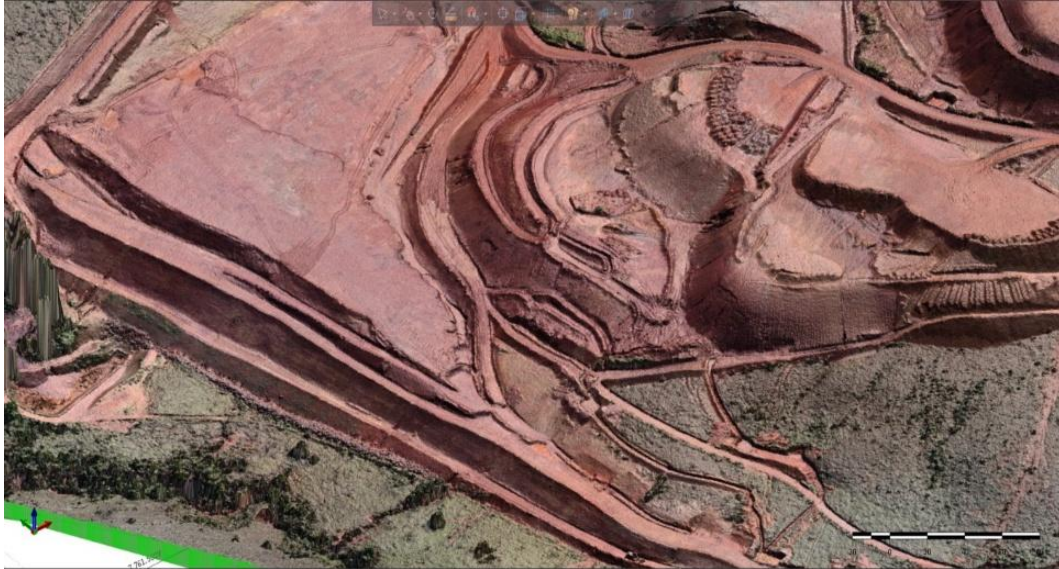
Figura 11: Taludes da deposição ascendente da pilha Noroeste. 01/12/2024.

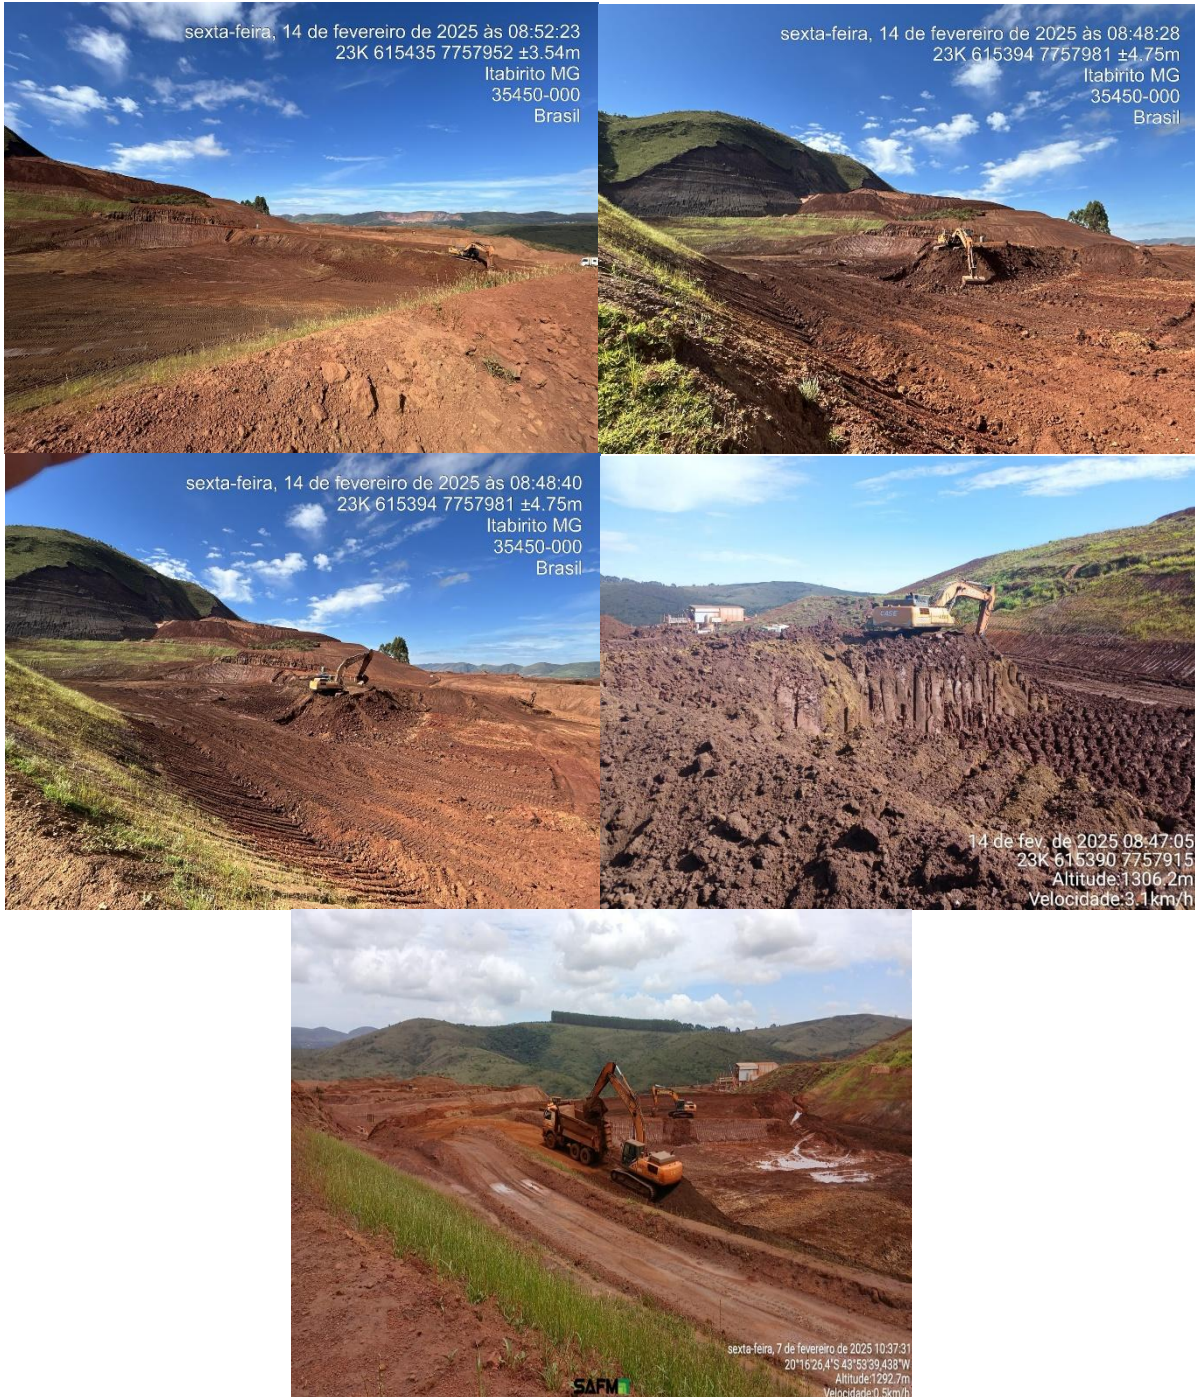
Figura 6-16: Situação geral da estrutura ao longo do trimestre.

Conforme explicado anteriormente não houve remoção/alteração na estrutura neste semestre. Assim, apresenta-se o relatório com as boas condições apresentadas na estrutura até a data do relatório.

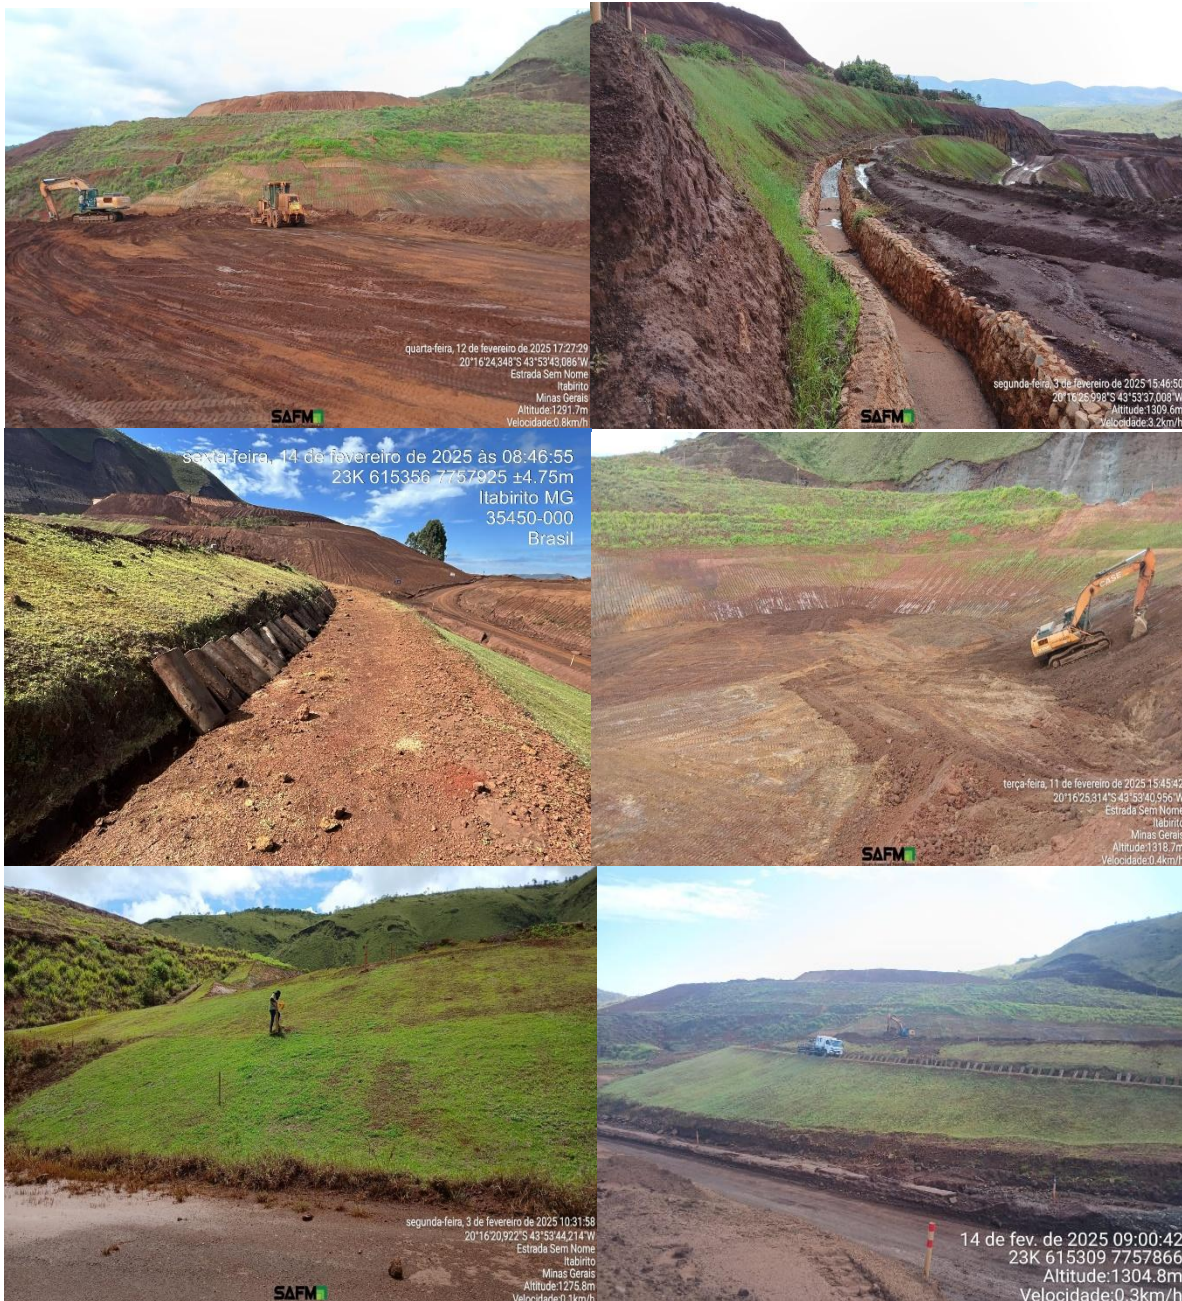
O sistema de drenagem continuou a ser executado garantindo uma eficiência e segurança adequada aos taludes remanescentes.

Figura 32: manufatura dos sistemas de drenagem da Barragem Central ao longo do trimestre.

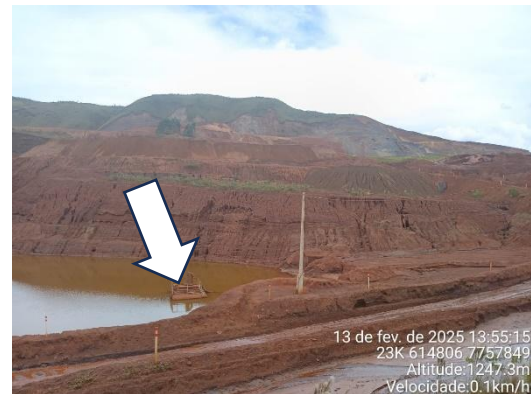
Figura 6-41: Sump (fundo da cava do dique) com a água pluvial sendo retida.

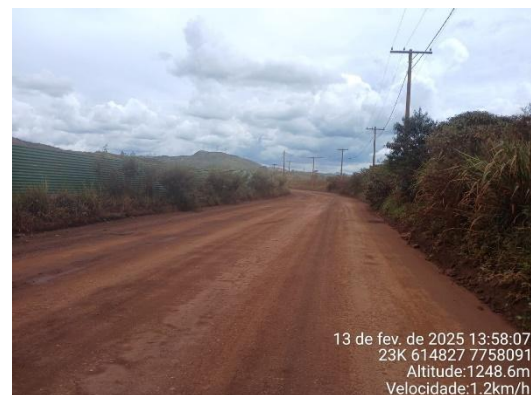
Figura 6-42: ITA-320 em boas condições

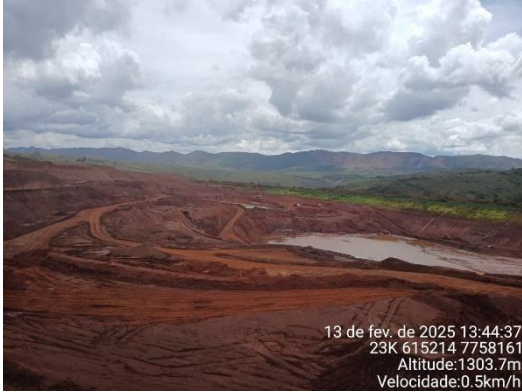
Figura 6-43: Condições da antiga cava laninha, atual expansão da cava do dique.

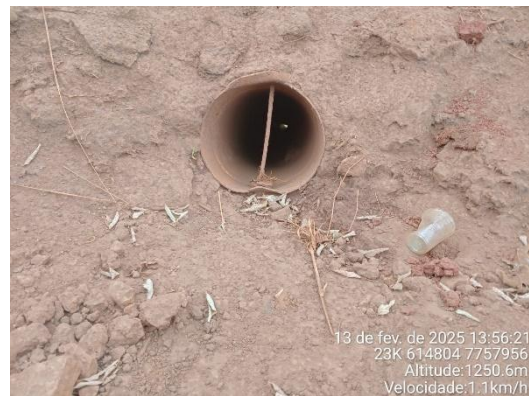
Figura 6-47: Tubo que sai da ITA-320 para o fundo da cava do dique com proteção de sedimentos.

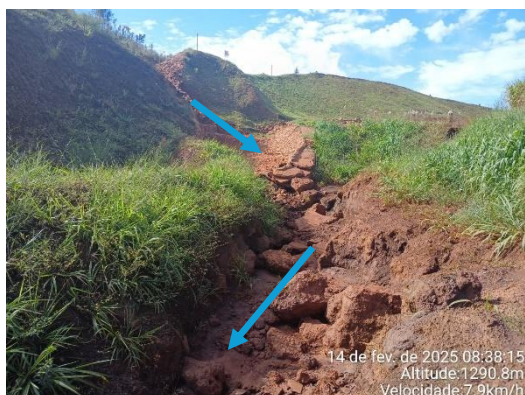
Figura 6-48: Saída da drenagem do extravasor principal da Barragem Aredes para o dique a jusante.
