**RELATÓRIO TÉCNICO  
TRIMESTRAL DO AVANÇO DO  
PROCESSO DE  
DESCOMISSIONAMENTO DA  
BARRAGEM CENTRAL**

**ITABIRITO/MG**

Maio de 2022

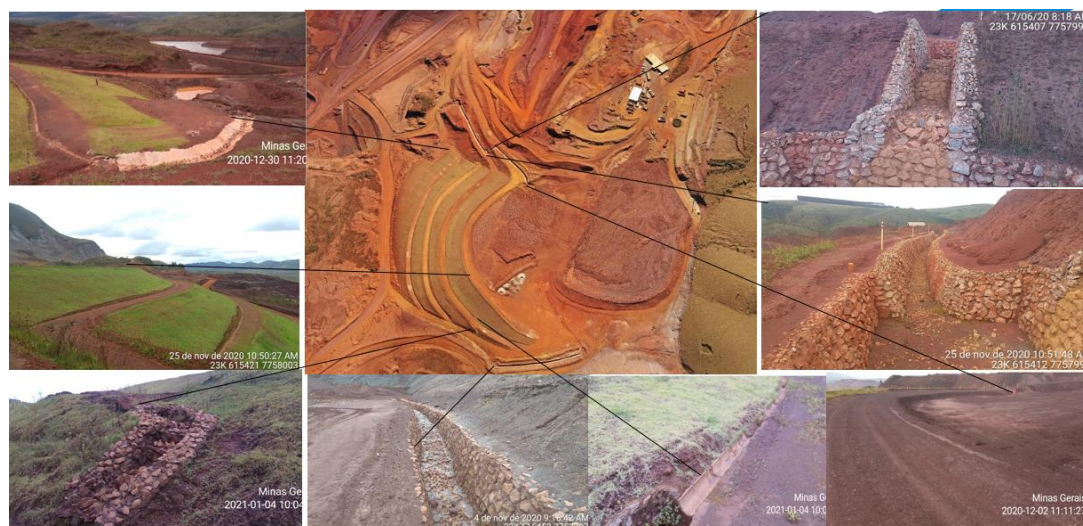
Figura 3: Barragem central e seu sistema extravasor.

O maciço da Barragem Central foi construído pelo método de alteamento a montante, para contenção do rejeito pastoso depositado no interior da Cava Central, sendo executado com material estéril de mina. A crista atualmente está na **El. 1.305,00 m**, possui 7,2 m de largura e extensão de aproximadamente 182,0 m, totalizando altura máxima de 25,0 m .

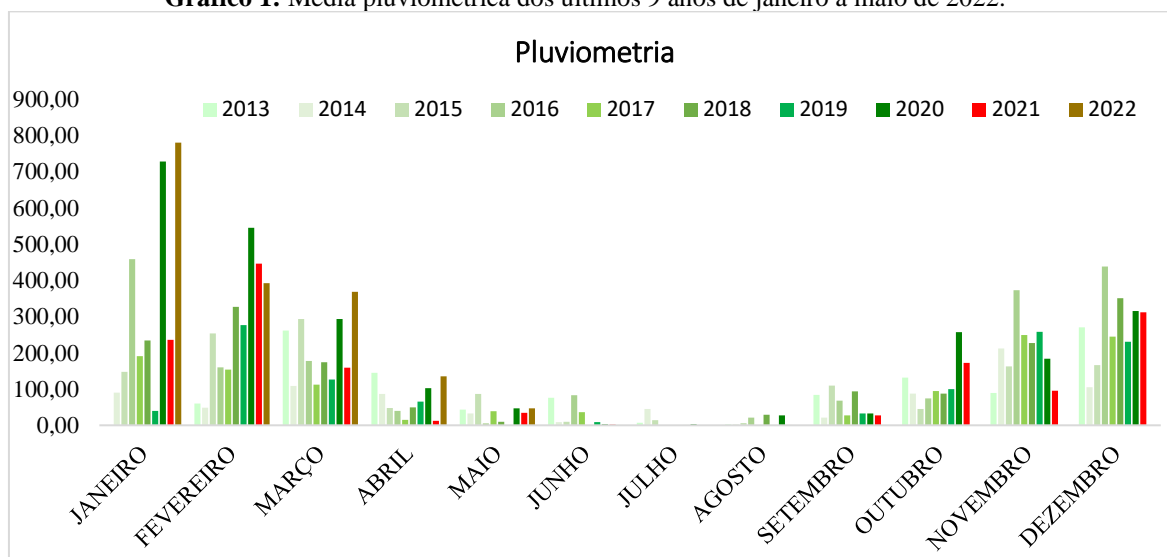
**Gráfico 1:** Média pluviométrica dos últimos 9 anos de janeiro a maio de 2022.

Conforme explicado em relatório referente ao trimestre anterior o período de chuva foi o mais expressivo nos meses de Janeiro, Março e Abril dos últimos 9 anos, conforme apontam os dados de medição da pluviometria interna e externa. Este foi o principal motivo do atraso do processo de descomissionamento tendo em vista que foi necessário postegar a desmata e o início da construção da drenagem interna principal (dreno de fundo). Ressalta-se que apesar disso a SAFM Mineração Ltda. atenderá o prazo final da descaracterização da estrutura e conforme relatório de investimentos trimestral apresentado neste mês aos órgãos competentes os esforços são para antecipar a conclusão do projeto.

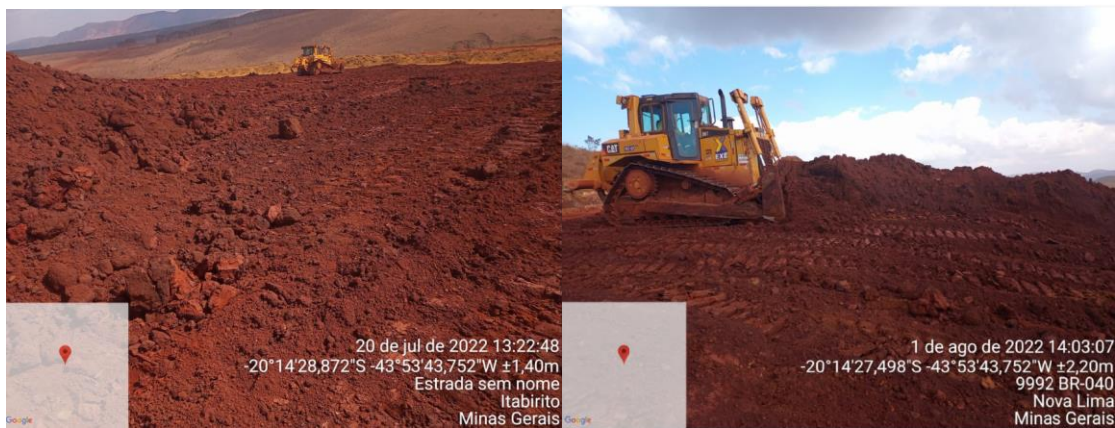
Figura 8-1: Compactação do rejeito removido da barragem Aredes na pilha Noroeste.

Essa remoção é transposta à pilha Noroeste, na qual a compactação é acompanhada com base na curva de densidade específica seca versus teor de umidade, obtida no ensaio de Proctor Normal. Desse modo, com auxílio da frigideira, os ensaios são realizados in situ com o objetivo principal de manter o teor de umidade próximo ao teor ótimo de compactação.

A pilha encontra se em fase inicial e conforme os bancos forem formados ensaios de CPTU serão desenvolvidos para acompanhamento do comportamento dessa compactação e a ausência de bolsões de água. Atualmente realiza-se ensaios para determinar a umidade ótima, densidade específica seca e também obter parâmetros por meio ao ensaio de *Proctor normal*.

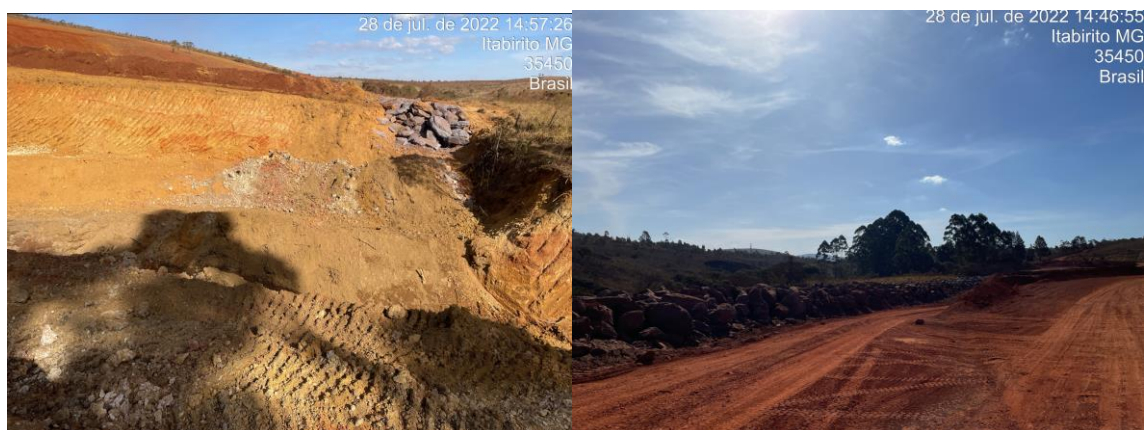
Figura 8-2: Enrocamento da pilha Noroeste

Concomitante a descaracterização da estrutura, de modo seguro, o dreno de fundo, enrocamento e dreno *off set* são construídos, conforme fotografias a seguir:

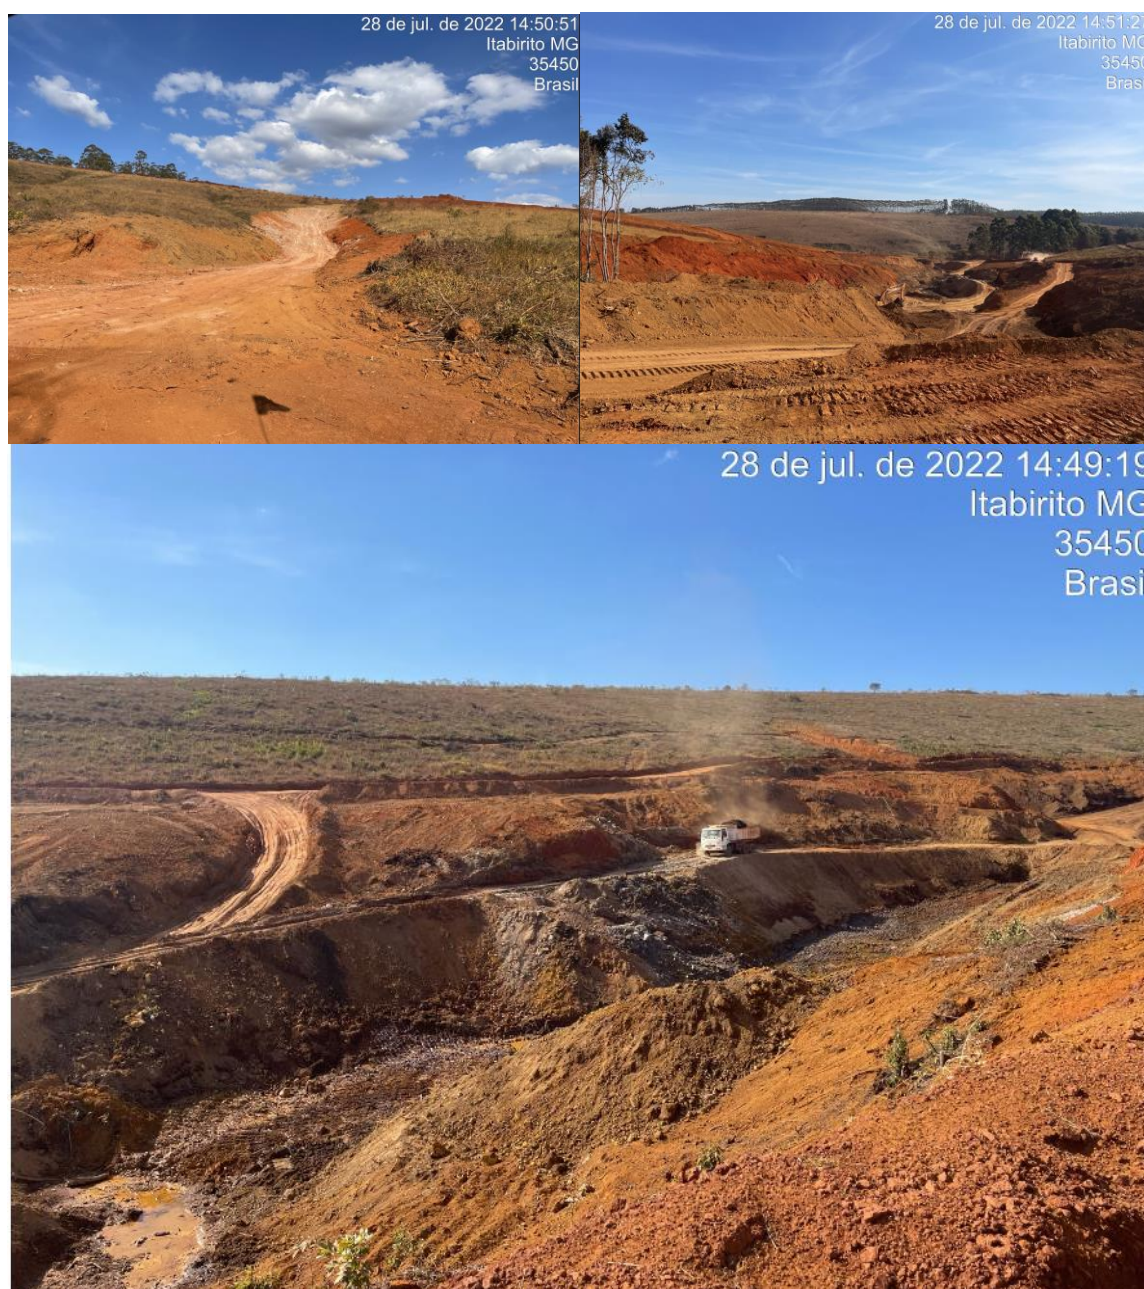
Figura 8-4: Desmate na área onde será construída a futura pilha Noroeste.

Conforme especificação de projeto, devido a intensa chuva atípica, não foi seguro iniciar a construção do dreno de fundo da pilha noroeste. Desse modo, foram realizadas a remoção e estoca adequada da vegetação no local especificado para a construção do dreno de fundo na pilha noroeste e estudou-se alternativas de deposição conjunta para atender ao cumprimento do cronograma especificado em projeto.

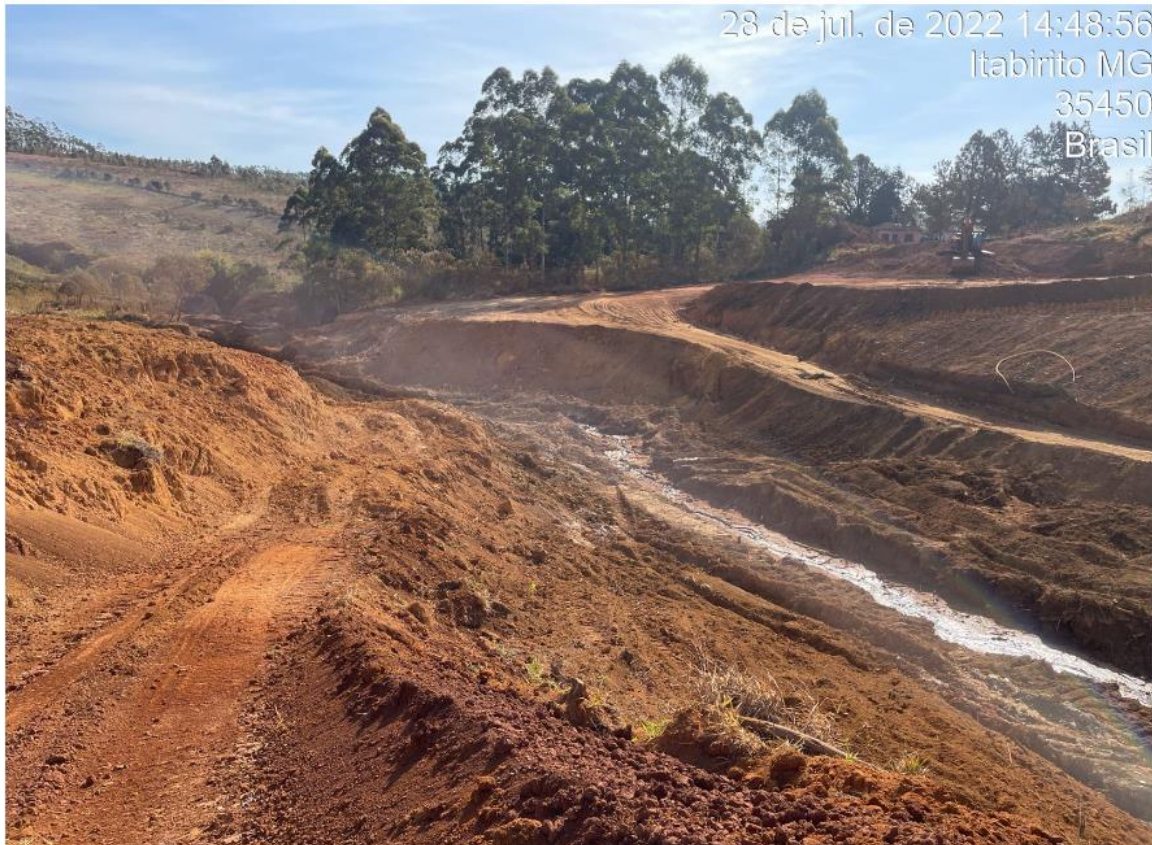
Figura 8-5: Escavação do dreno de fundo da pilha Noroeste.

Conforme estabelecido no projeto executivo da pilha noroeste o dreno de fundo deve ser **construído no período seco**. Ressalta-se a importância de obedecer essa permissão de projeto para evitar a contaminação do dreno por materiais finos podendo no futuro levar a problemas de comaltação e instabilidade da pilha. Esta etapa corresponde a etapa inicial da construção segura da pilha.
