ATENDIMENTO AO TERMO
DE COMPROMISSO
RELATÓRIO TRIMESTRAL

*“RELATÓRIO TÉCNICO
TRIMESTRAL DO AVANÇO DO
PROCESSO DE
DESCOMISSIONAMENTO DA
BARRAGEM AREDES “*

ITABIRITO – NOVEMBRO DE 2023

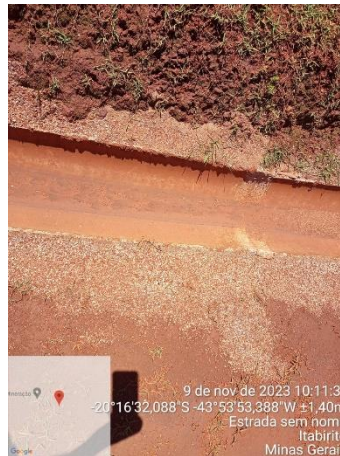
**Figura 6-1: Canaletas recolocadas**

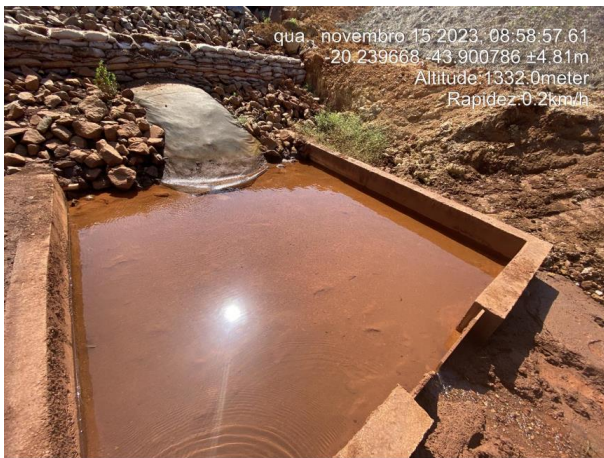
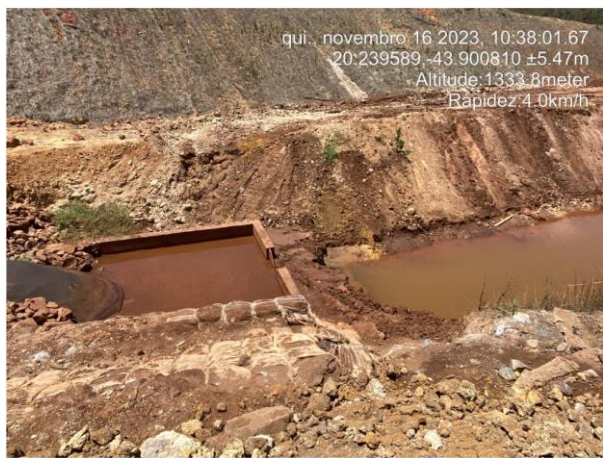
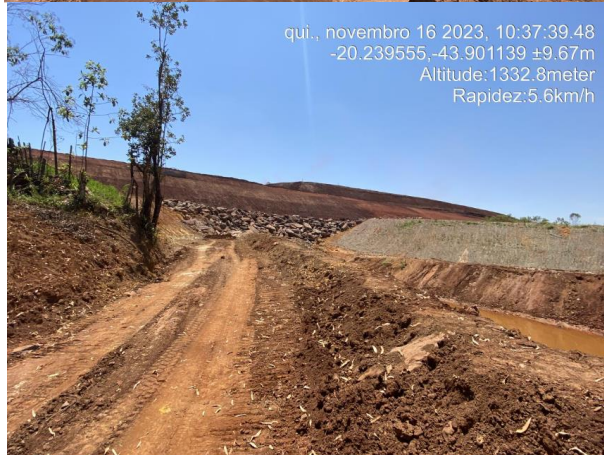
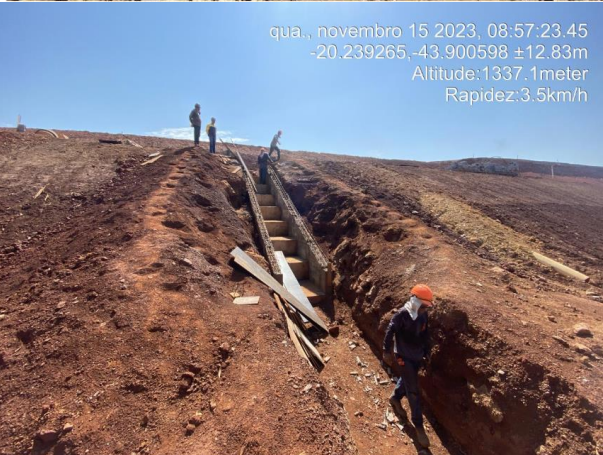
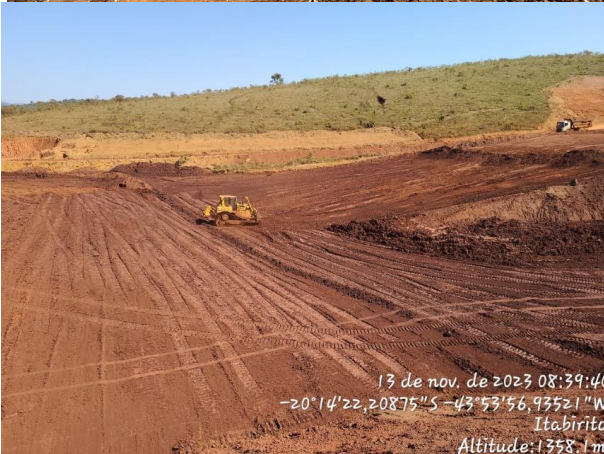
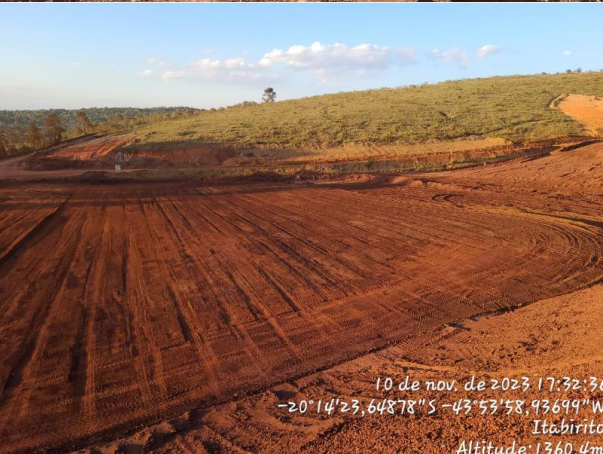
erosões ou quaisquer anormalidades que resultasse em instabilidade da estrutura. Além disso, não foi verificada a presença de animais, cupins ou outros tipos de espécimes animais nos taludes ou bermas da pilha. A seguir são apresentadas algumas fotos referentes ao monitoramento do período e as fotos diárias, devido a quantidade, pode ser verificada na sala da equipe de geotecnia da SAFM Mineração.

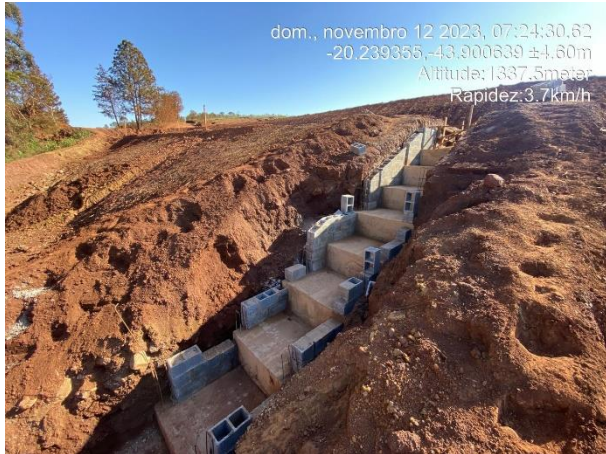
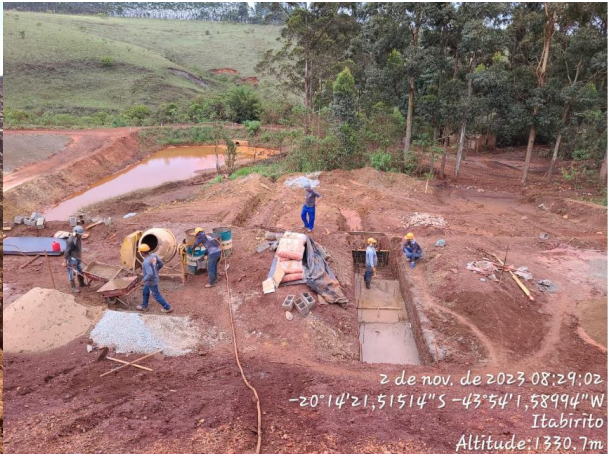
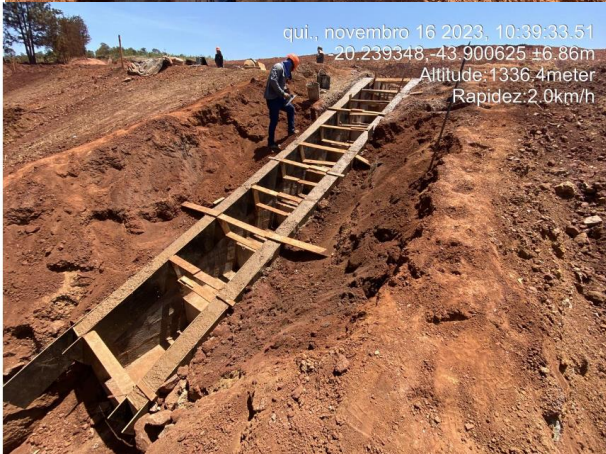
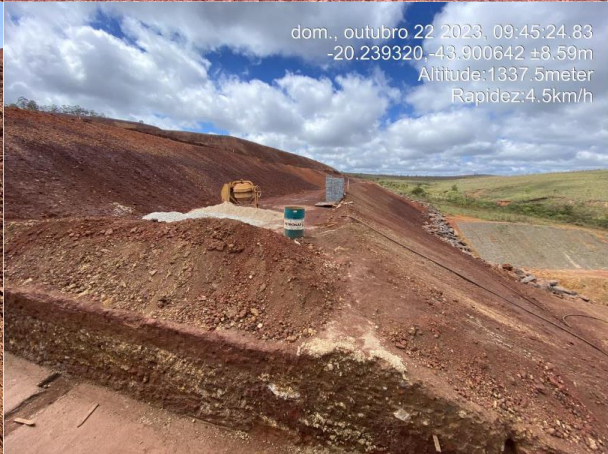
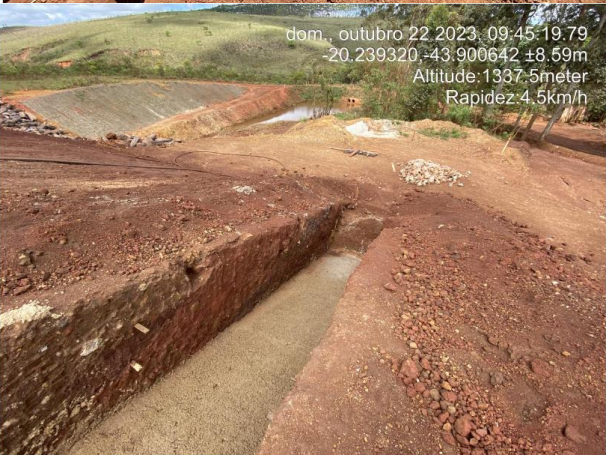
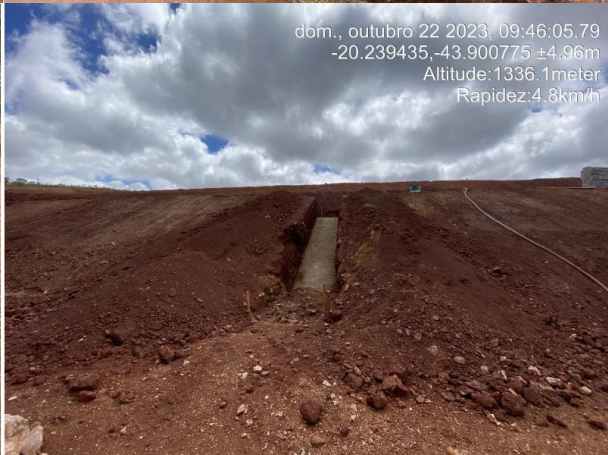
Neste trimestre também foi construída escadas de descida de água a fim de reduzir a velocidade de escoamento.

Durante o período referente a elaboração deste relatório não houve nenhuma anormalidade. A seguir é apresentado algumas fotos comprobatórias deste item.

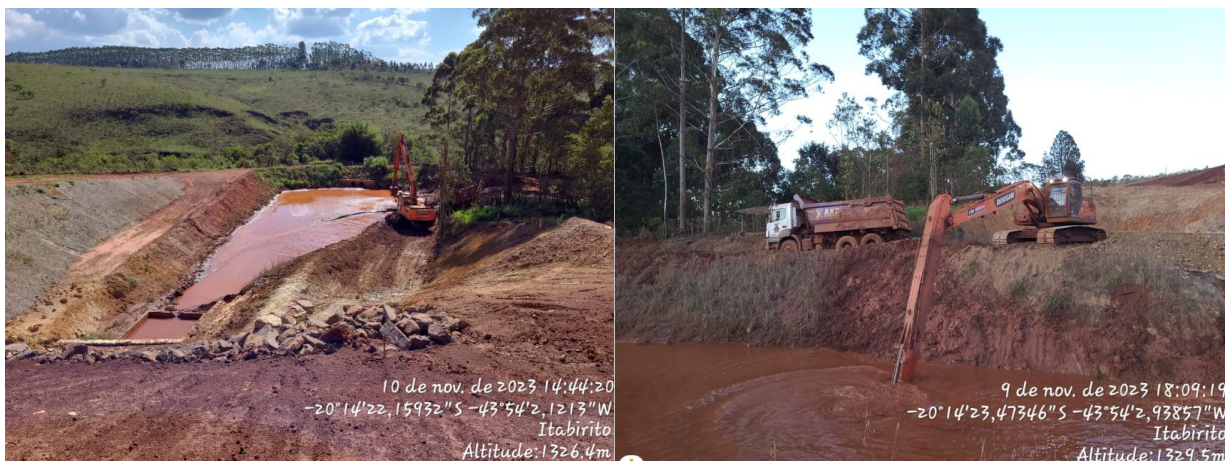
Figura 6-11: Sump – Pilha Noroeste

O *sump* (bacia de contenção de sedimentos) encontra-se desassoreado e esse processo de limpeza ocorreu sempre que necessário e/ou previamente a períodos chuvosos, como exposto acima. Ressalta-se que a água retida na estrutura supramencionada provem da chuva e é retirada para aspersão nas vias, conforme outorga autorizativa.

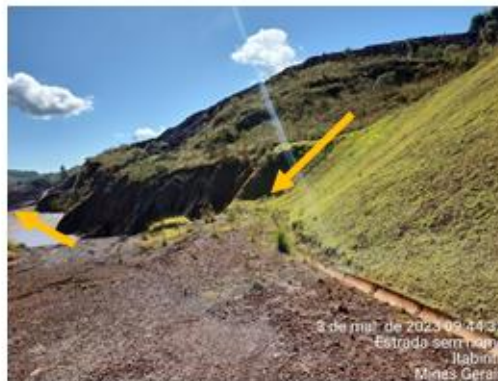
Figura 4-12: Fluxo de água pluvial a partir da barragem Aredes para a cava do dique.
