ATENDIMENTO AO TERMO DE COMPROMISSO

*“RELATÓRIO TÉCNICO TRIMESTRAL DO AVANÇO  
DO PROCESSO DE DESCOMISSIONAMENTO DA  
BARRAGEM CENTRAL “*

ITABIRITO –NOVEMBRO DE 2023

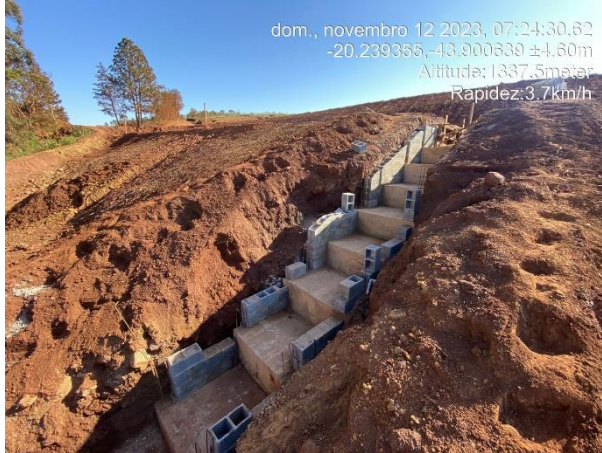
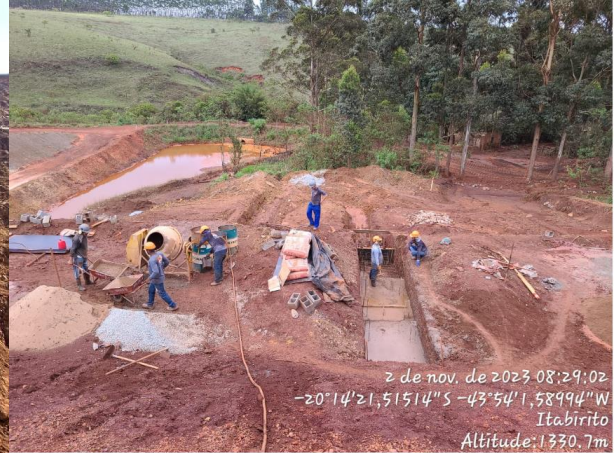
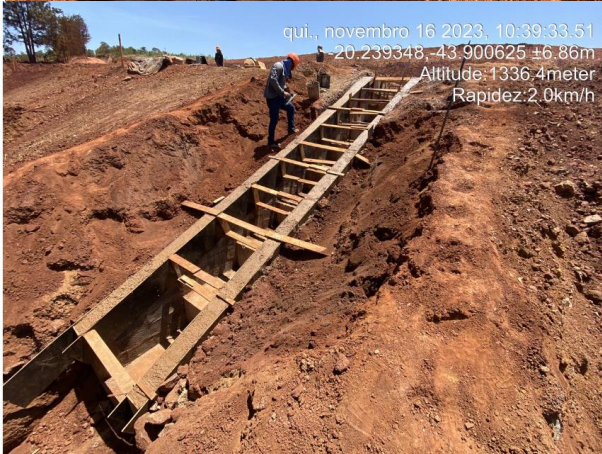
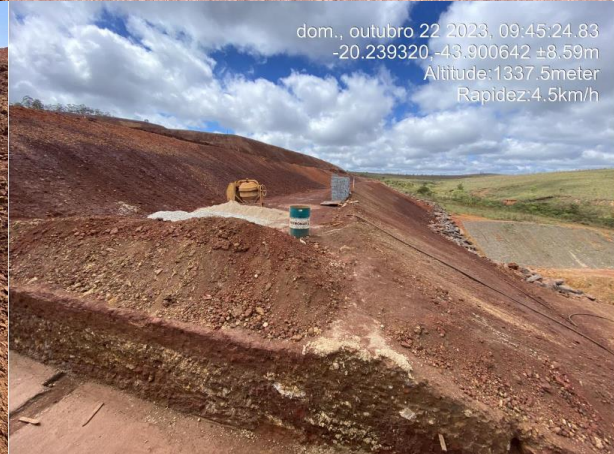
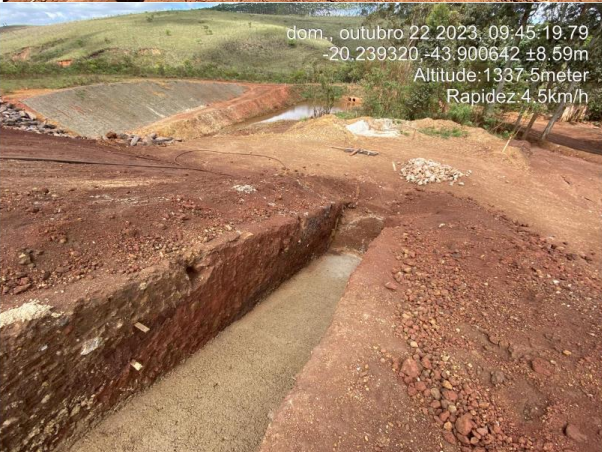
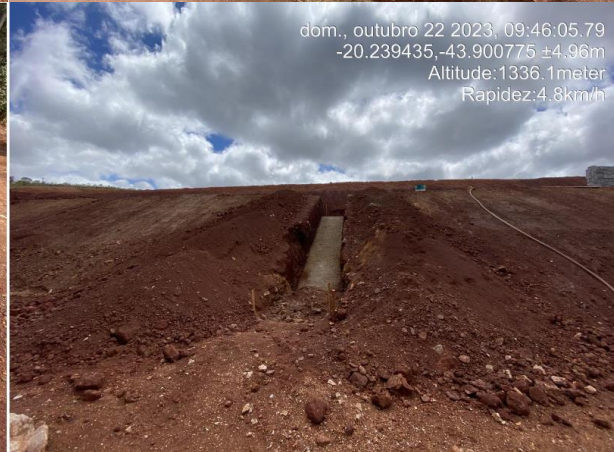
Figura 6-8: Implantação da escada de descida de água

Neste trimestre também foi construída escadas de descida de água a fim de reduzir a velocidade de escoamento.

Durante o período referente a elaboração deste relatório não houve nenhuma anormalidade. A seguir é apresentado algumas fotos comprobatórias deste item.

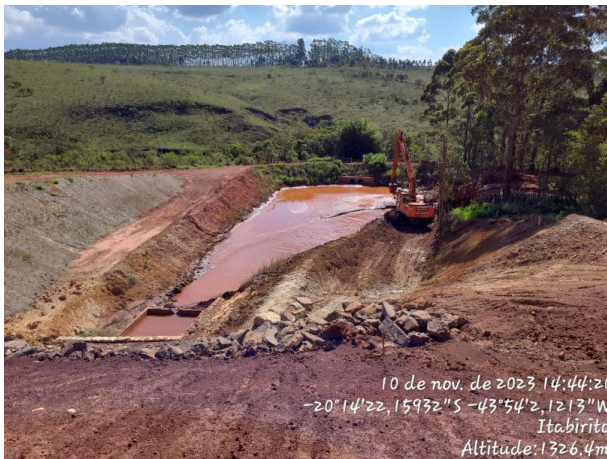
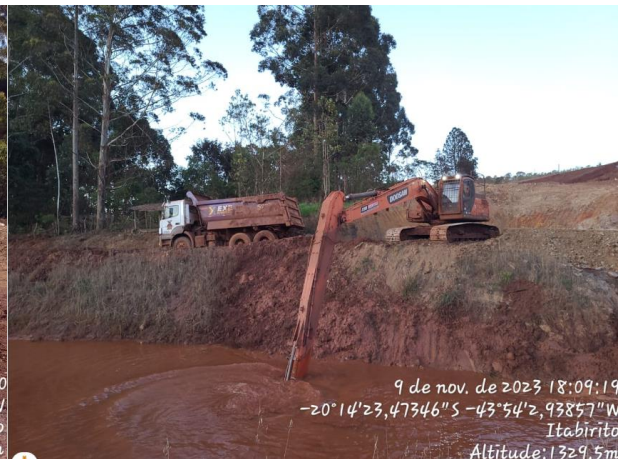
O *sump* (bacia de contenção de sedimentos) encontra-se desassoreado e esse processo de limpeza ocorreu sempre que necessário e/ou previamente a períodos chuvosos, como exposto acima. Ressalta-se que a água retida na estrutura supramencionada provem da chuva e é retirada para aspersão nas vias, conforme outorga autorizativa.

**Figura 6-10: Sump – Pilha Noroeste**

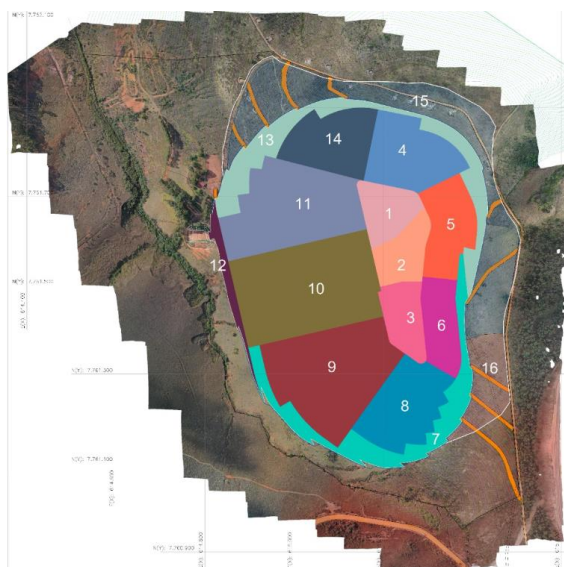
**Figura 6-11: Bacias de contribuição da pilha noroeste**

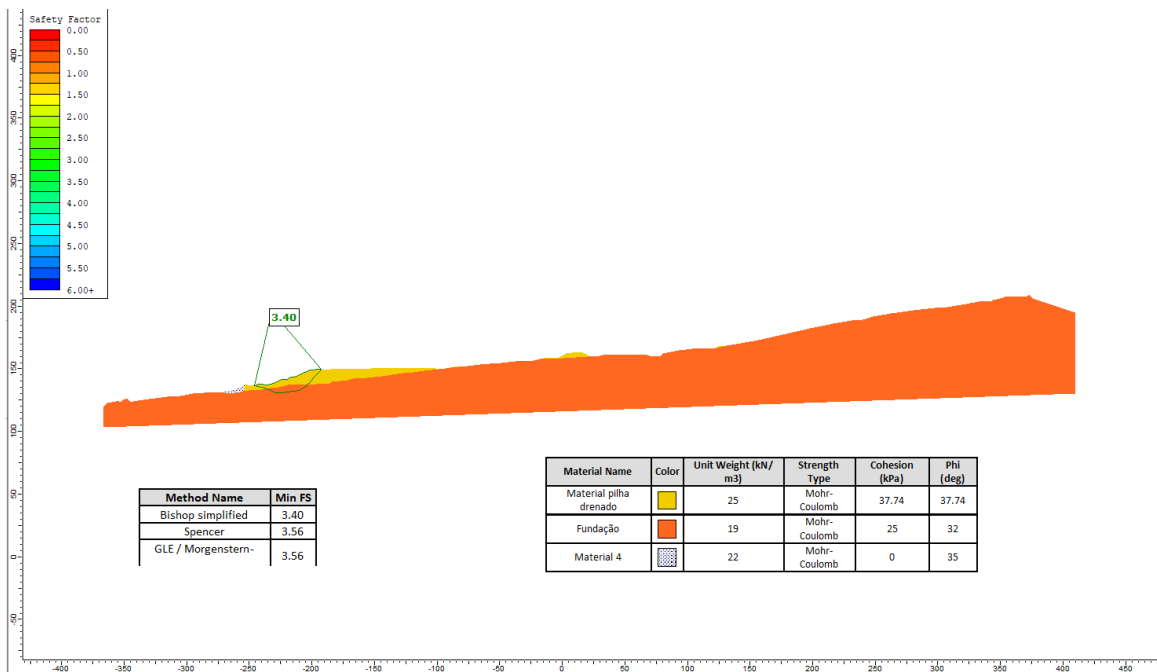
Figura 6-13: Seção drenada

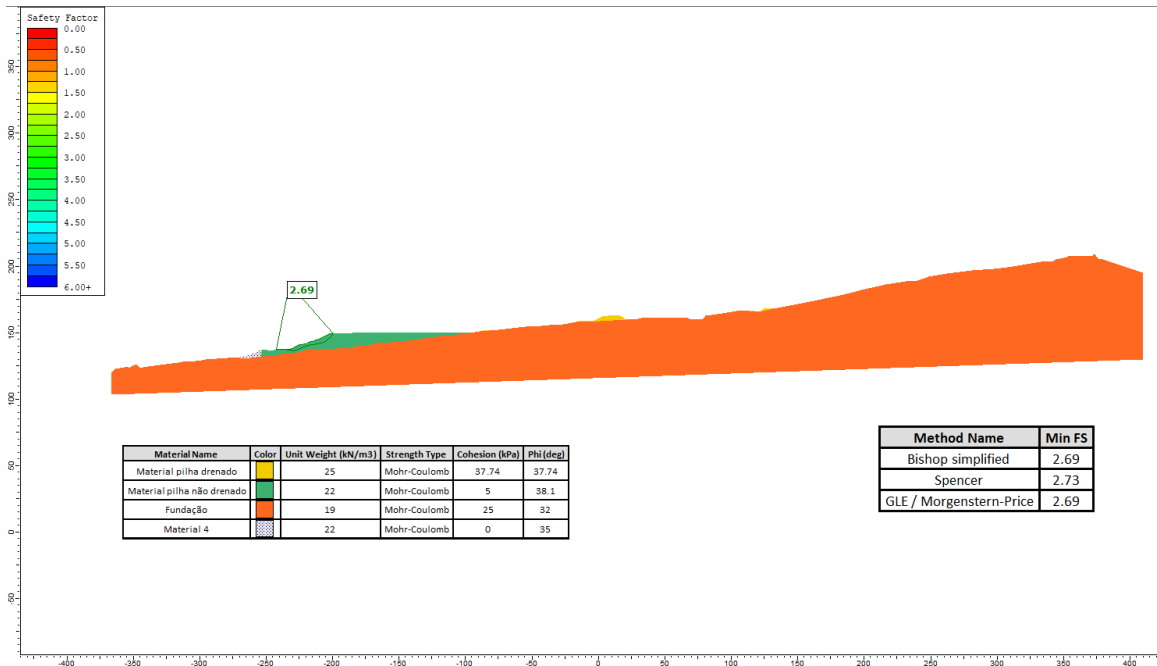
figura 6-14: Seção não drenada

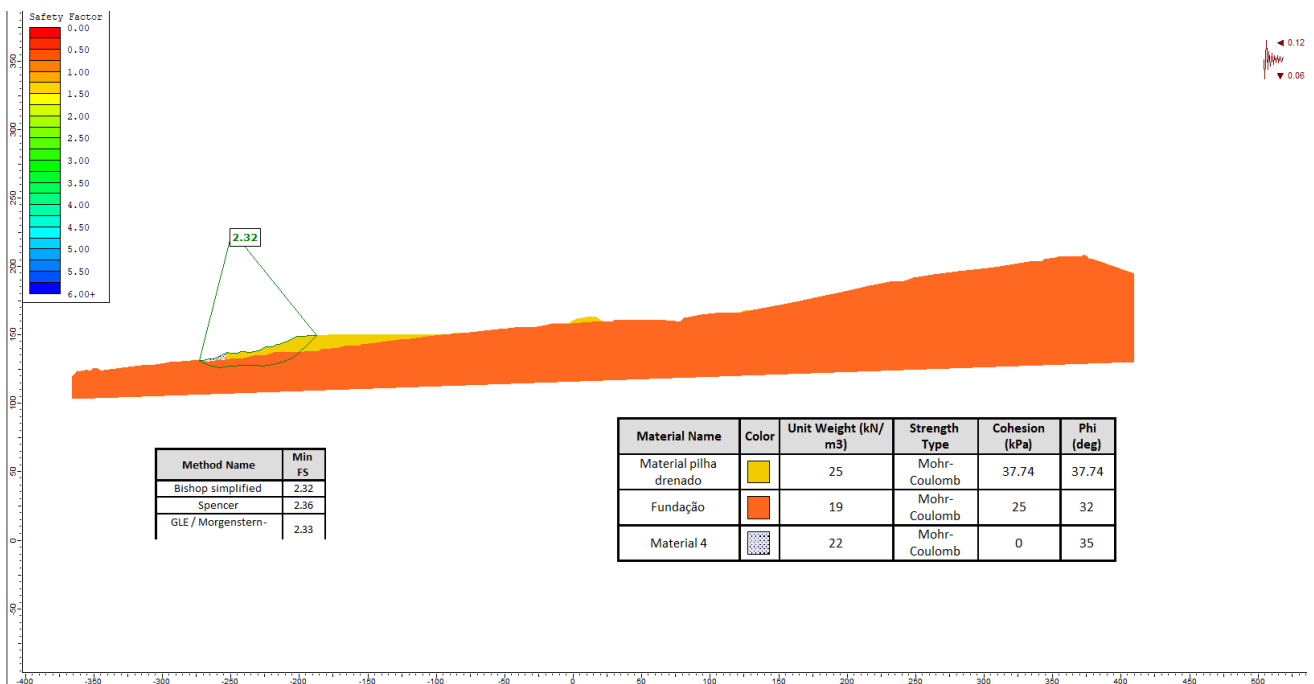
• Figura 6-15: Seção pseudo-estáticas.

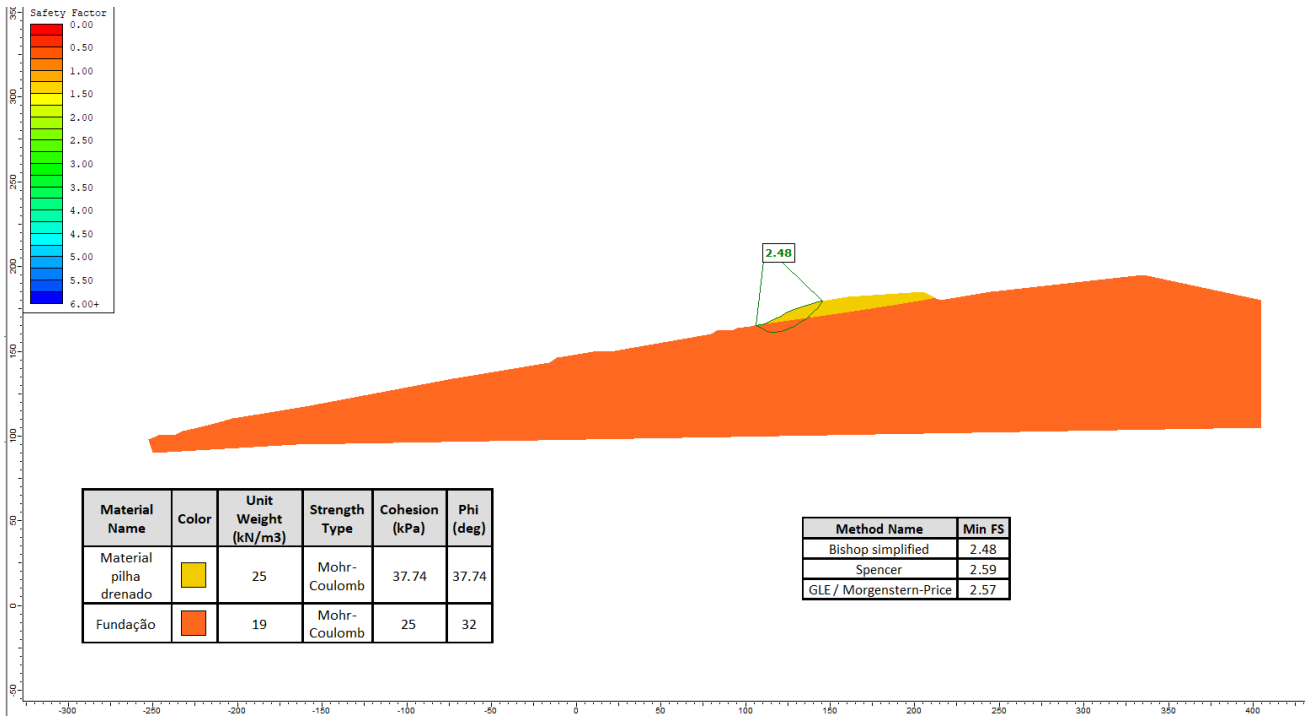
Figura 6-16: seção drenada

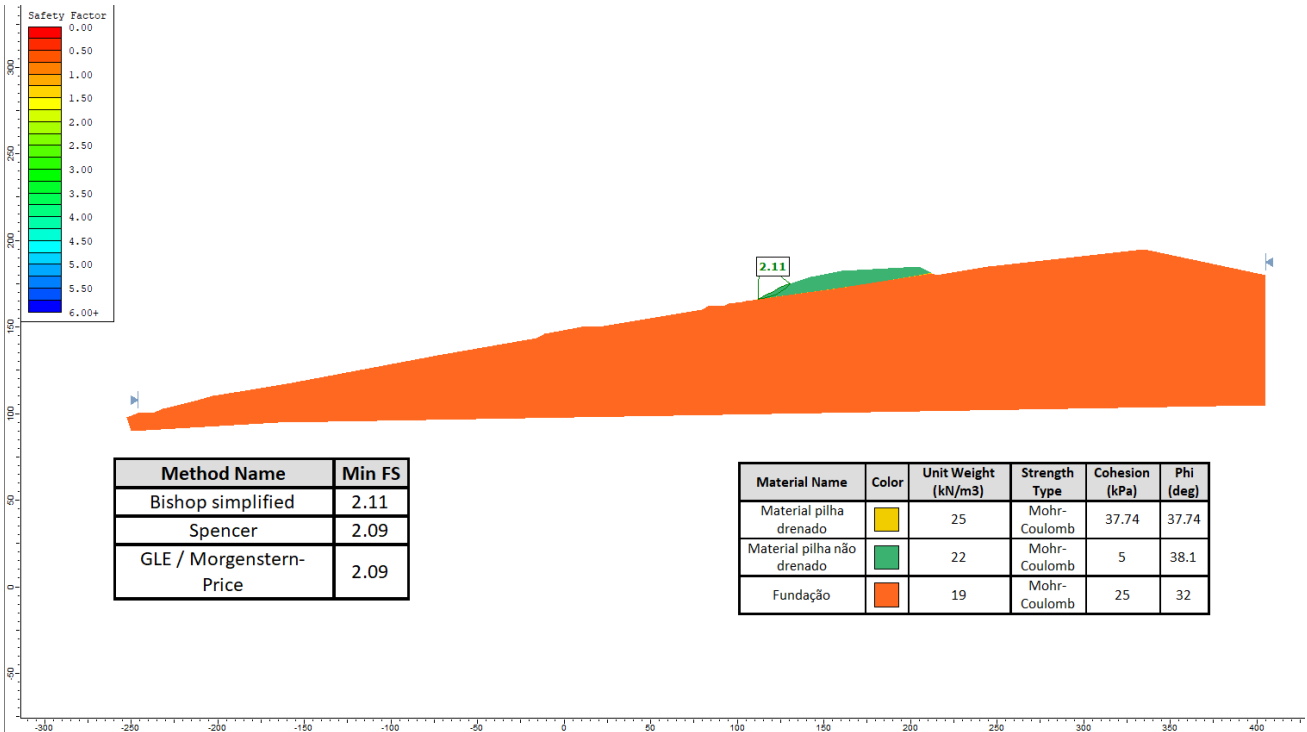
Figura 6-17: Seção não drenada

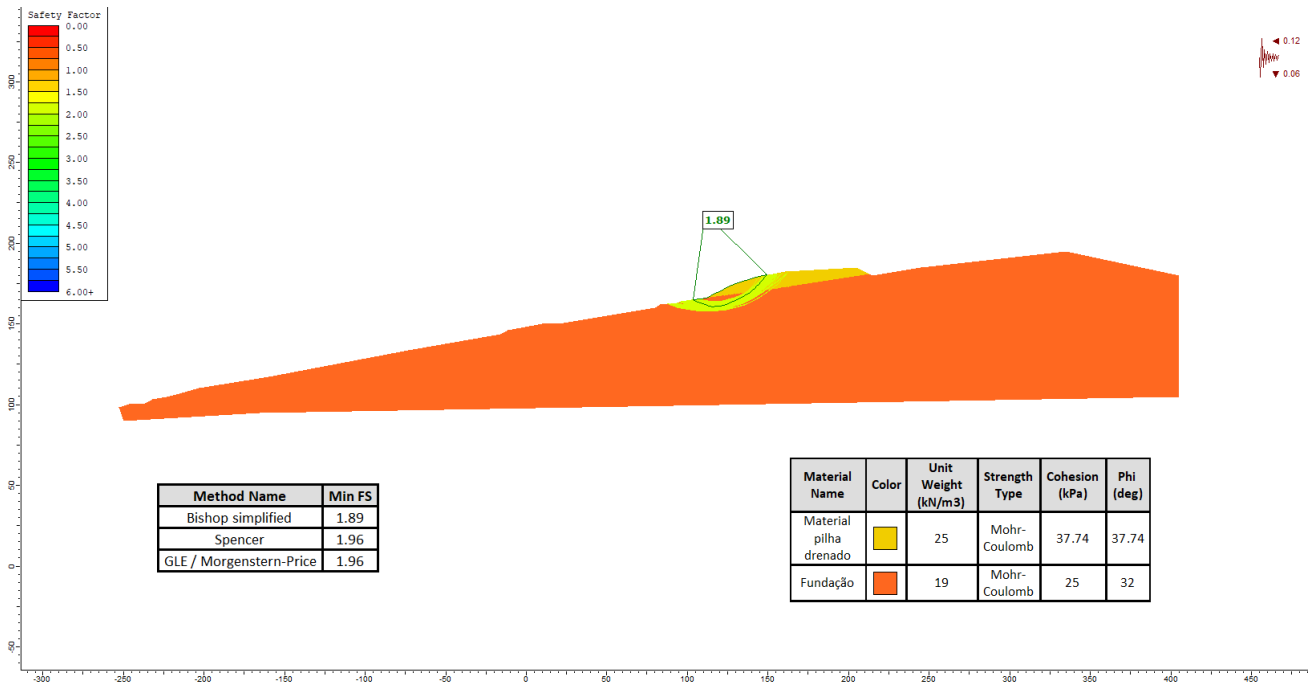
• Figura 6-18: Pseudoestática

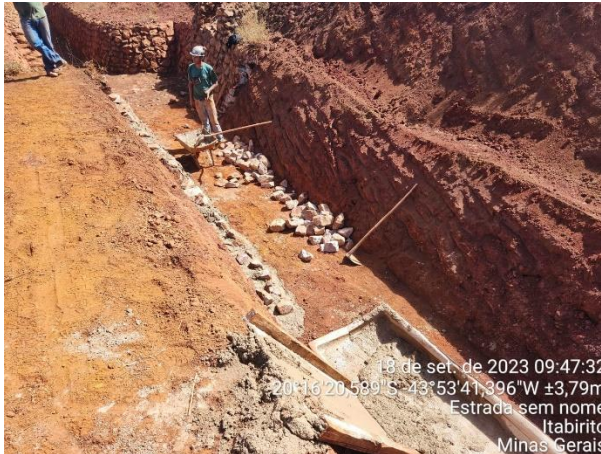
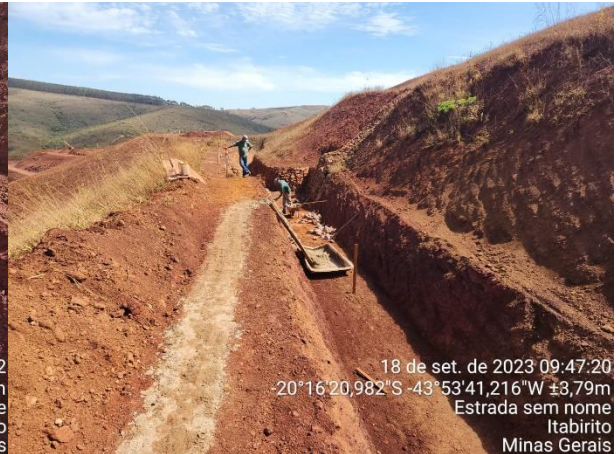
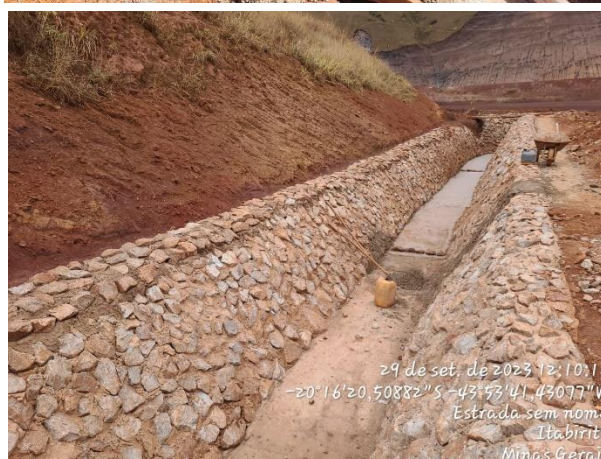
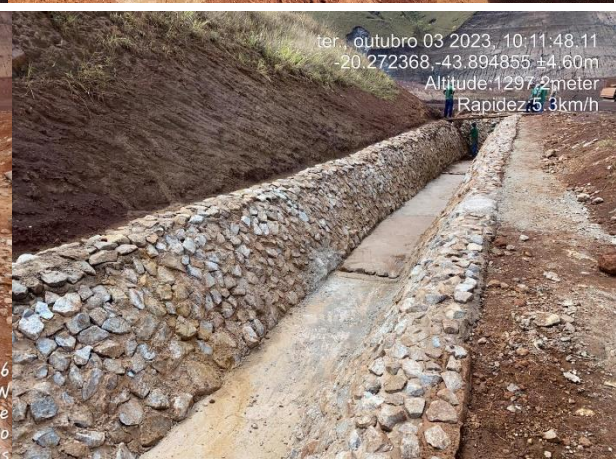
Durante este trimestre removeu-se um nível de alteamento da Barragem Central, o que se fez necessário a implantação de um novo sistema de drenagem superficial. A empresa optou em ser um pouco mais conservadora e executou um extravasor provisório em pedra argamassada que se conecta a uma parte do vertedouro existente a jusante. Além disso, como projetado, o canal de cintura da estrutura de contenção de rejeito supracitada vem sendo estendido a fim de evitar que a água a montante influencie na área de contribuição do reservatório. A seguir fotos comprobatórias.

Figura 6-24: Construção do extravasor temporário em pedra argamassada em período seco.

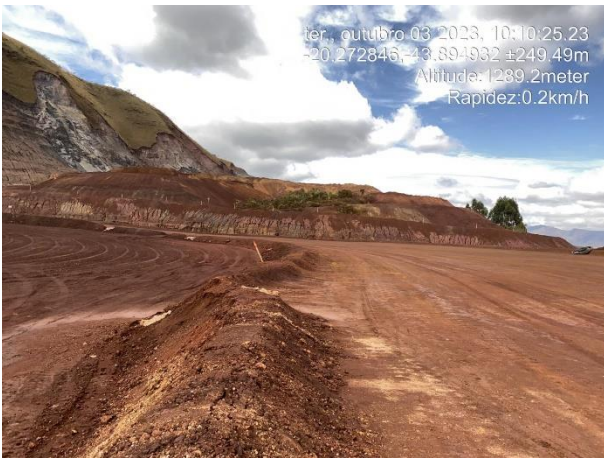
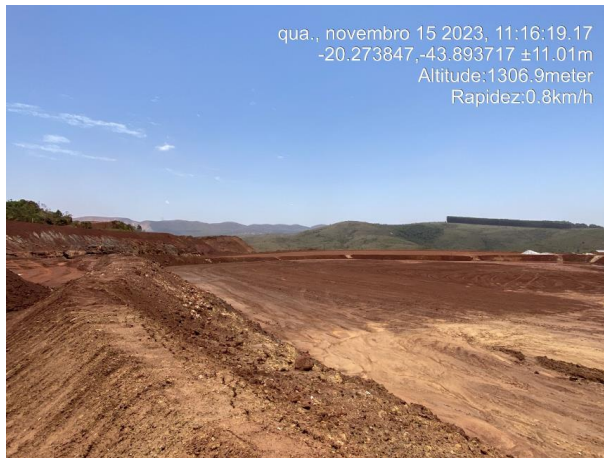
Figura 6-27: Fotografias do reservatório da Barragem Central

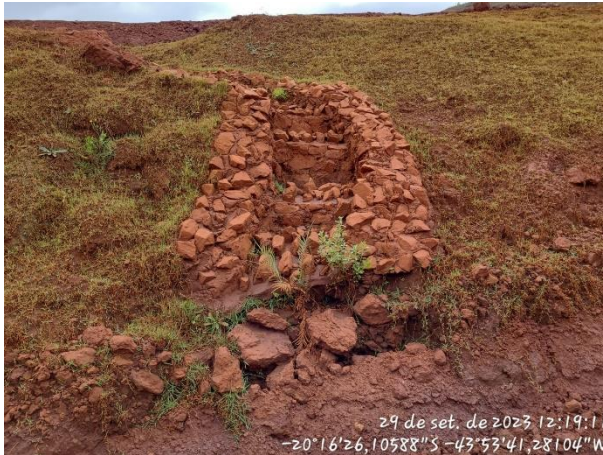
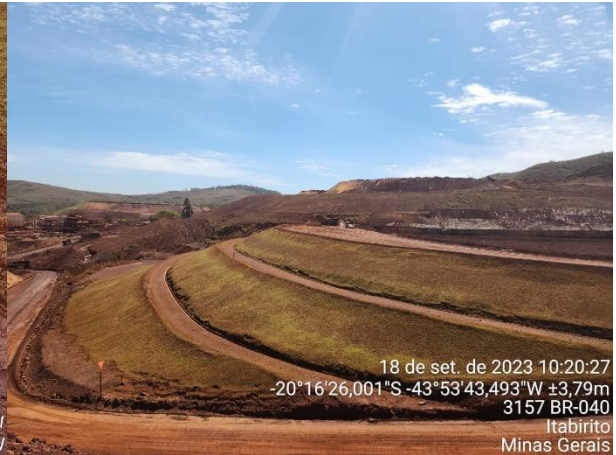
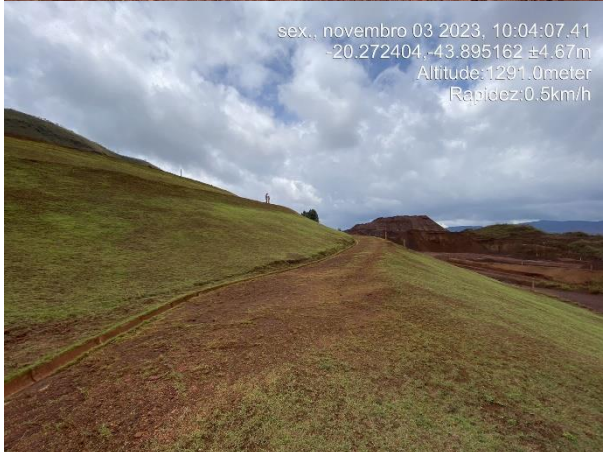
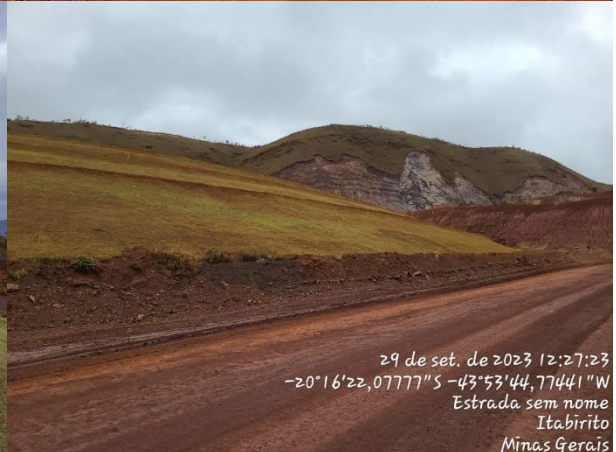
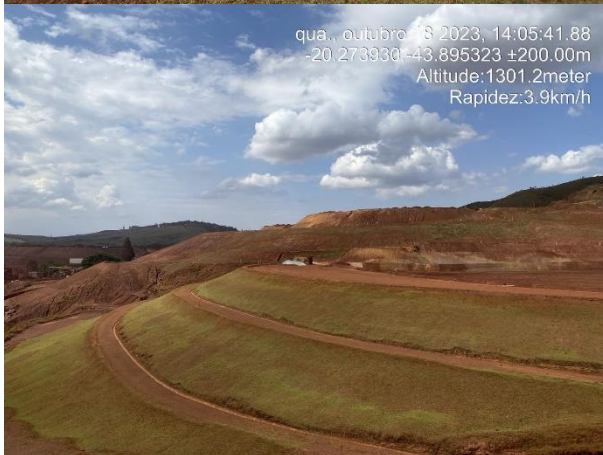
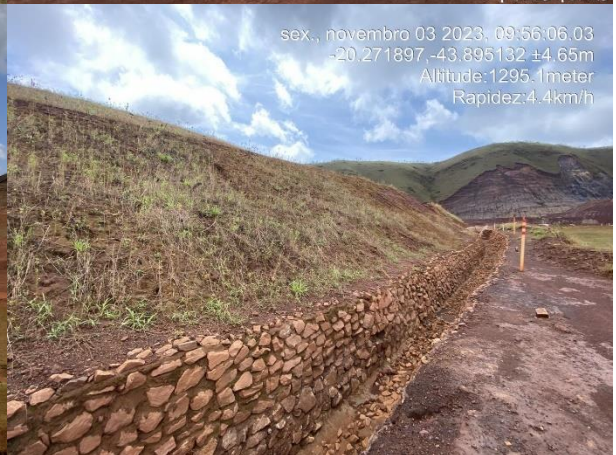
**Figura 6-28:** Barragem Central – condições do maciço e drenagem

Nenhuma anomalia foi identificada neste período.

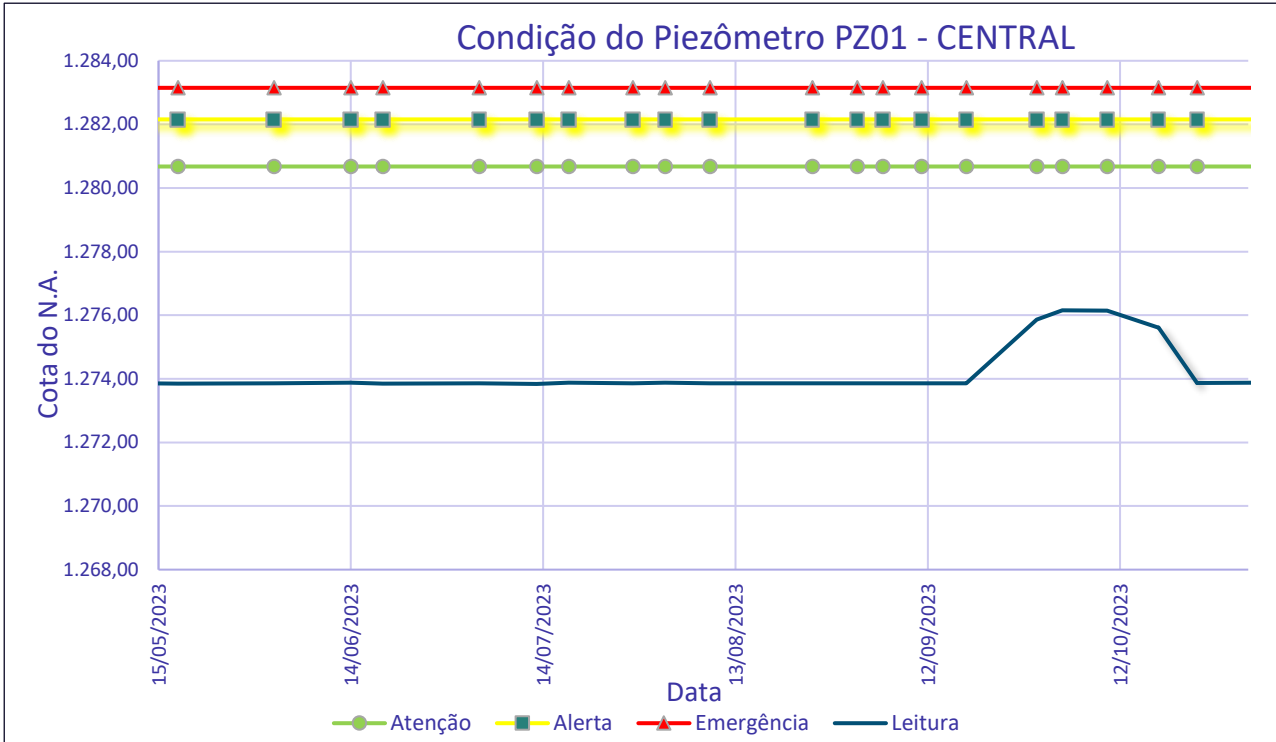
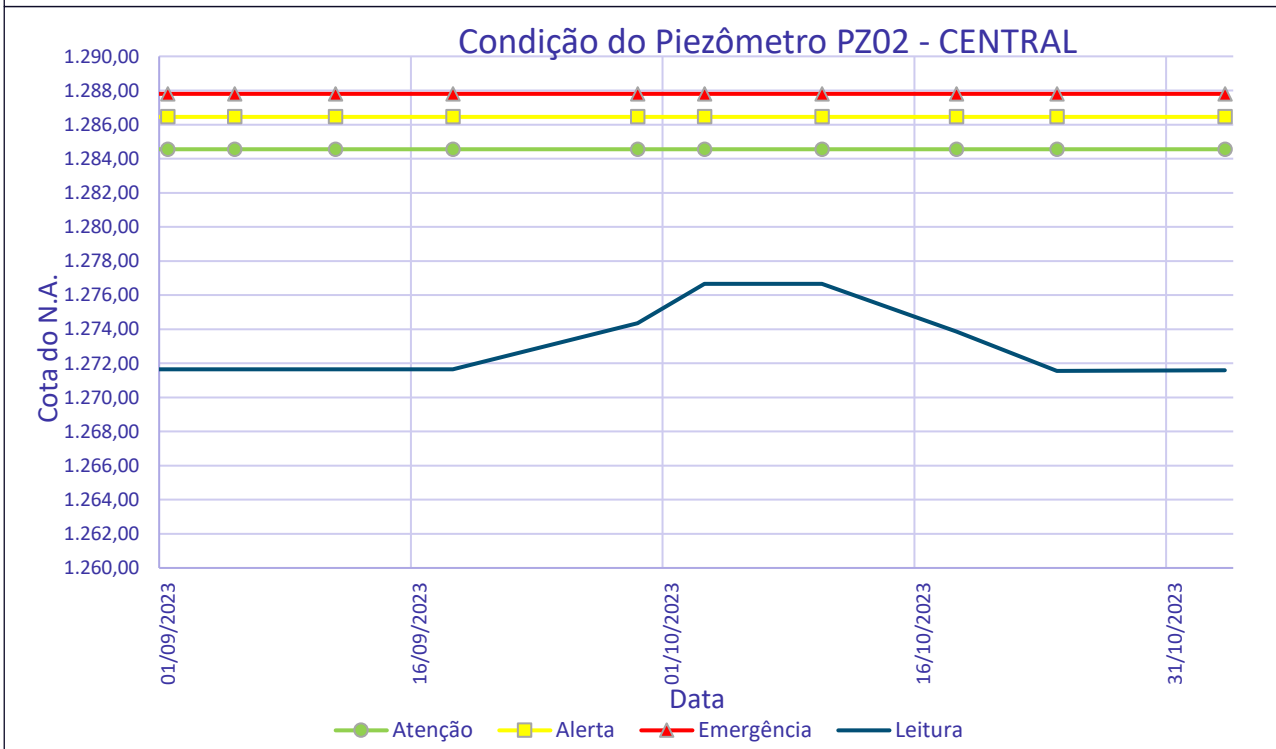
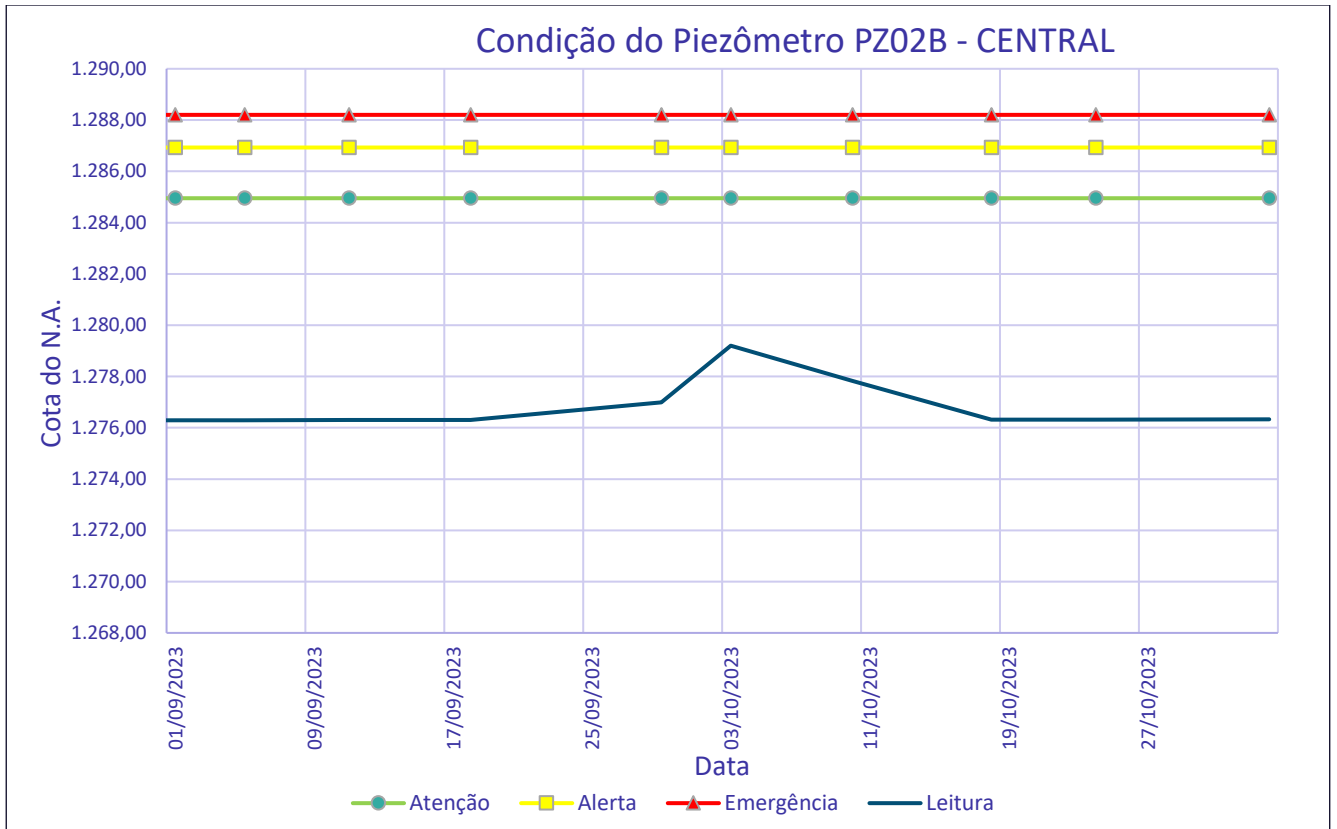
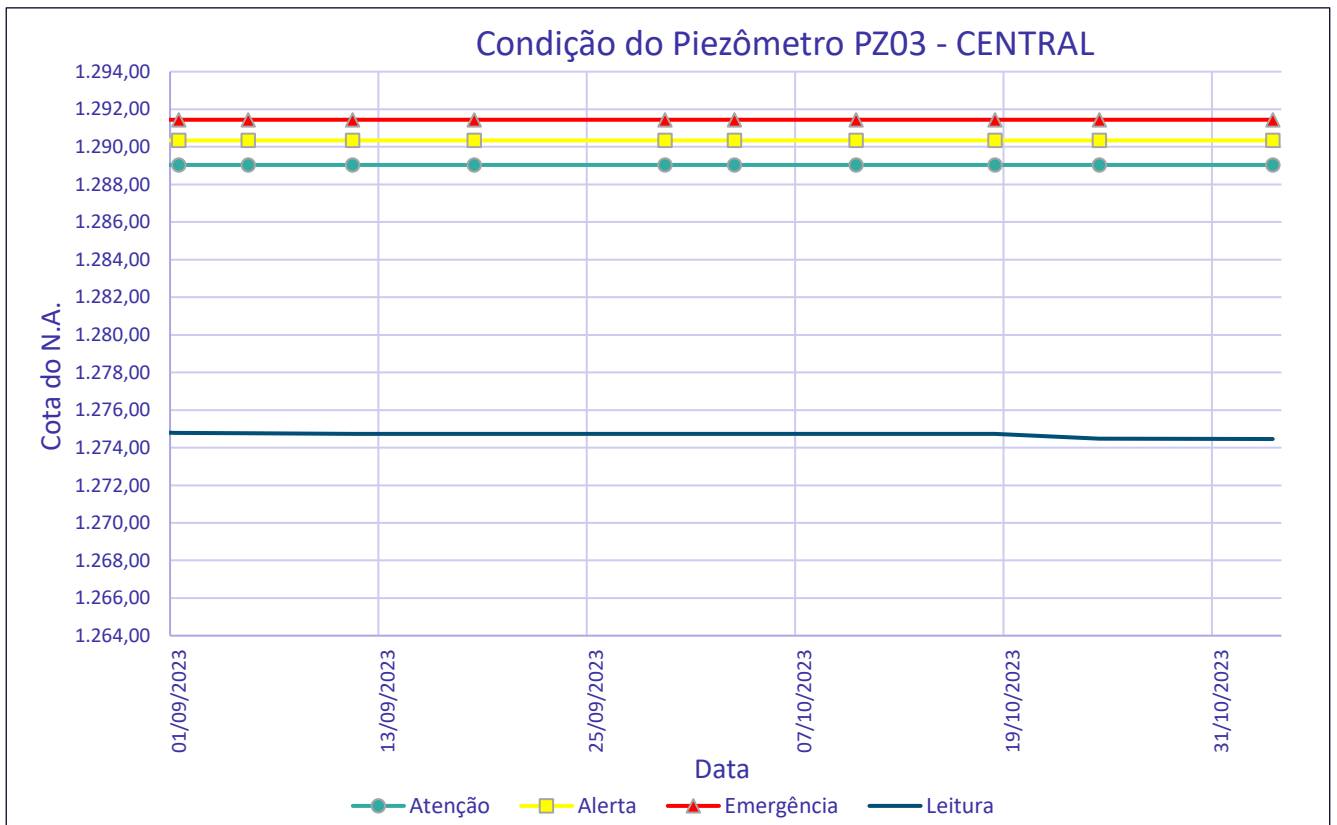
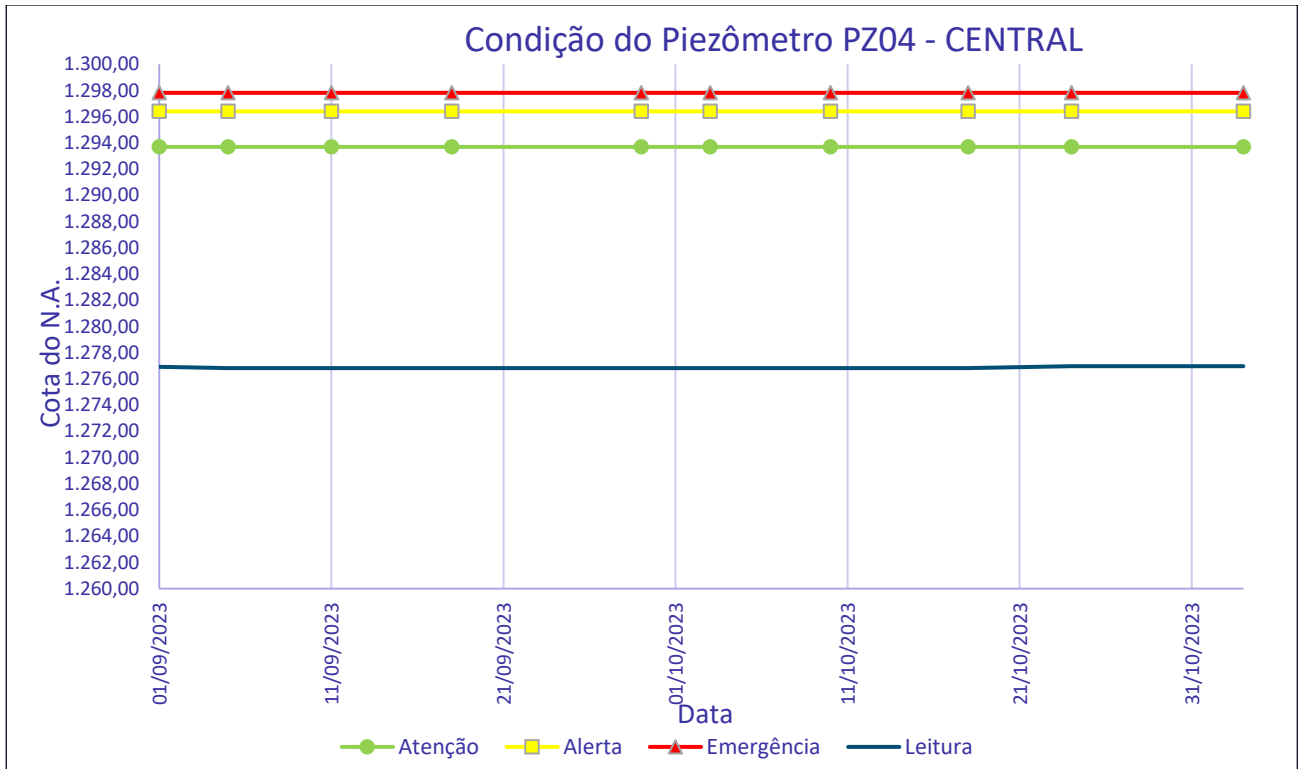
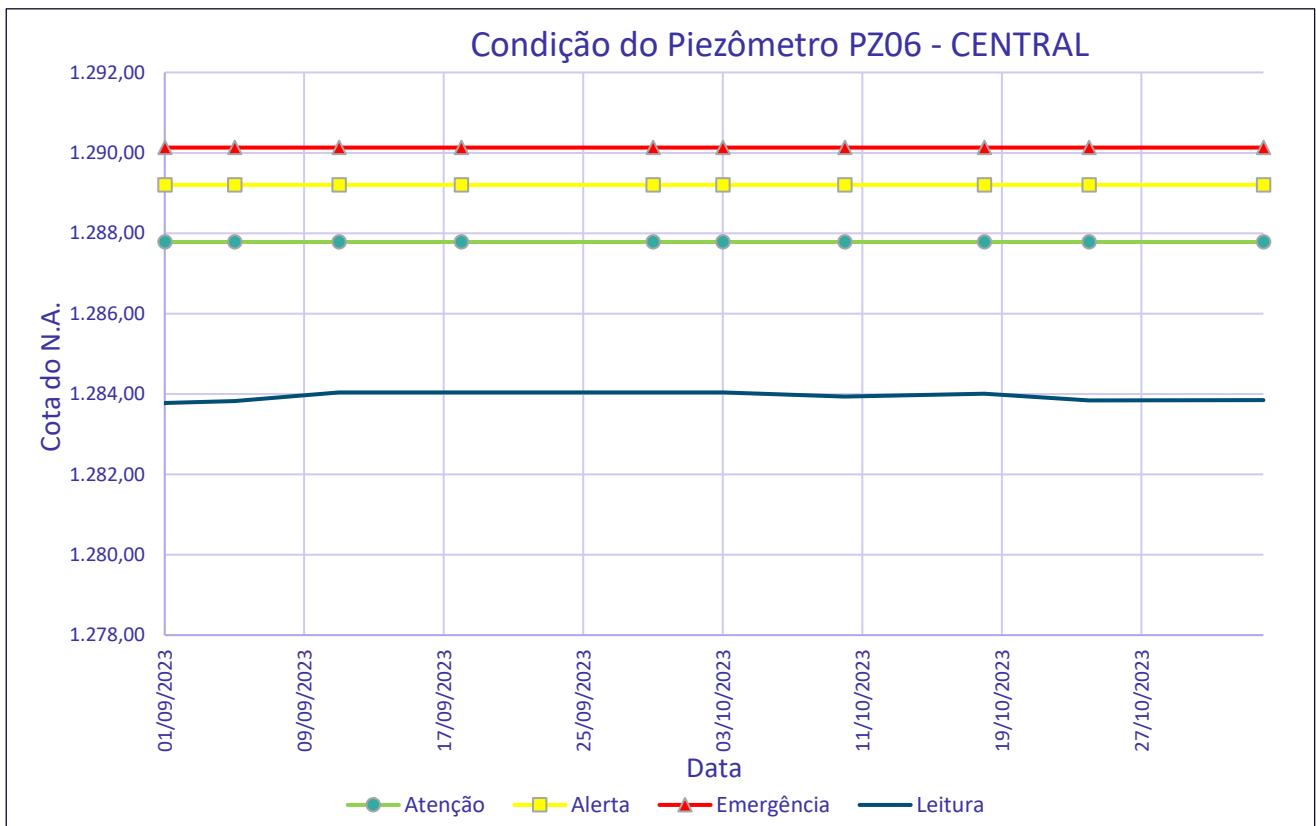
**Figura 6-29: Medidas de poropressão com carta de risco para controle e nível de controle.**

As leituras dos piezômetros vêm sendo executadas semanalmente e os instrumentos encontravam-se com tampa, devidamente identificados e íntegros. Segundo o documento (PPS - RT - CAM - 051 - REV 00 - 2022 - SAFM) emitido pela PROSPEC SOLOS, em OUTUBRO de 2022 foi realizado teste de vida dos instrumentos e a próxima aferição está programada para outubro de 2023.

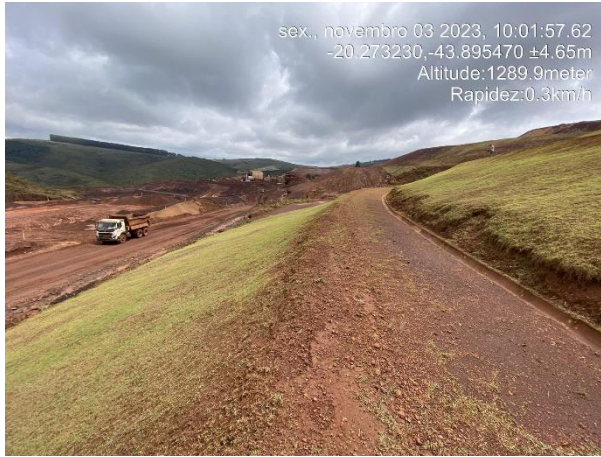
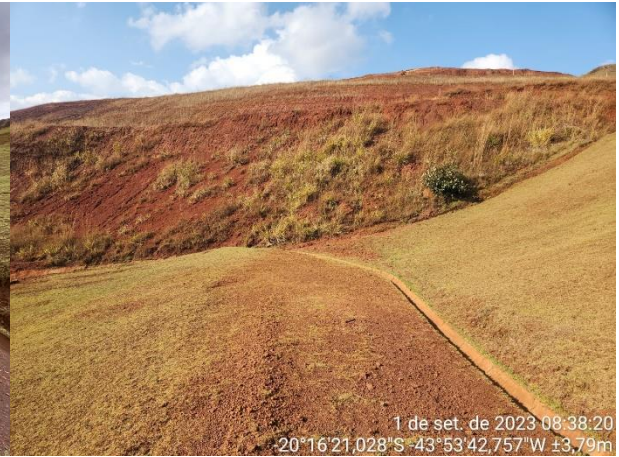
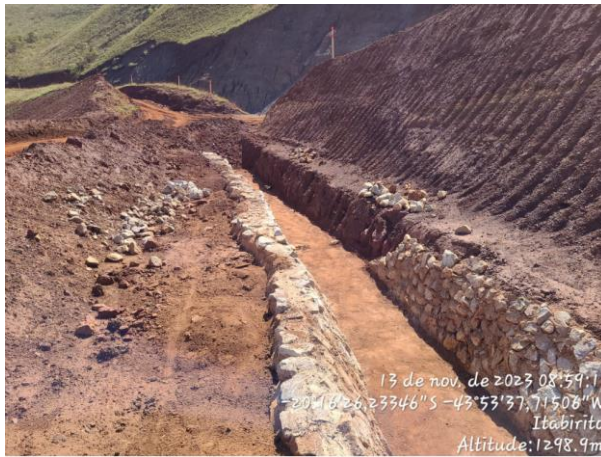
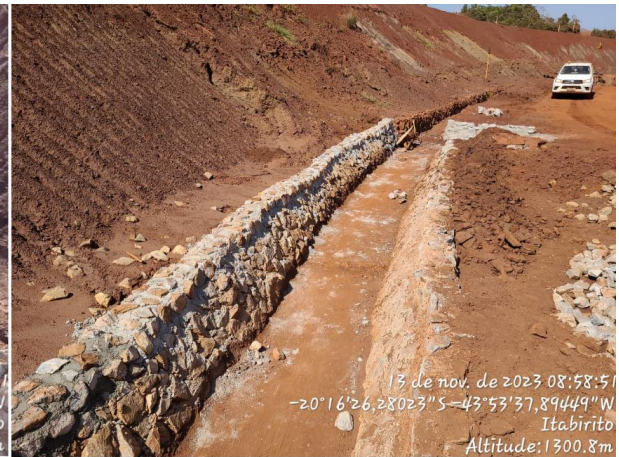
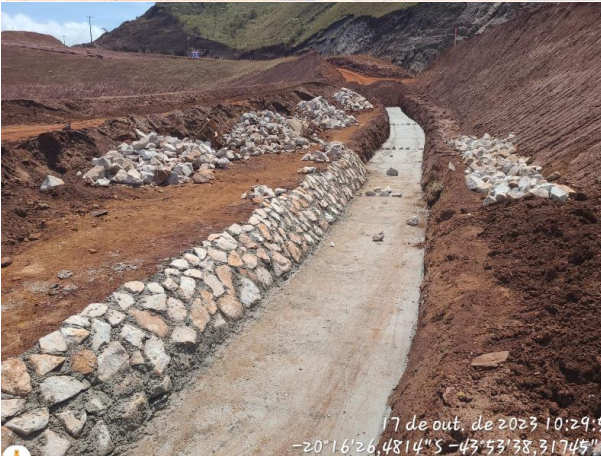
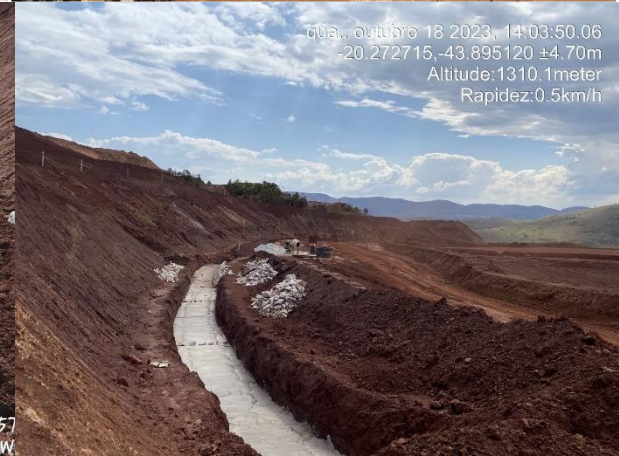
**Figura 6-34: Condição e preparo para o período chuvoso da Barragem Central no trimestre**

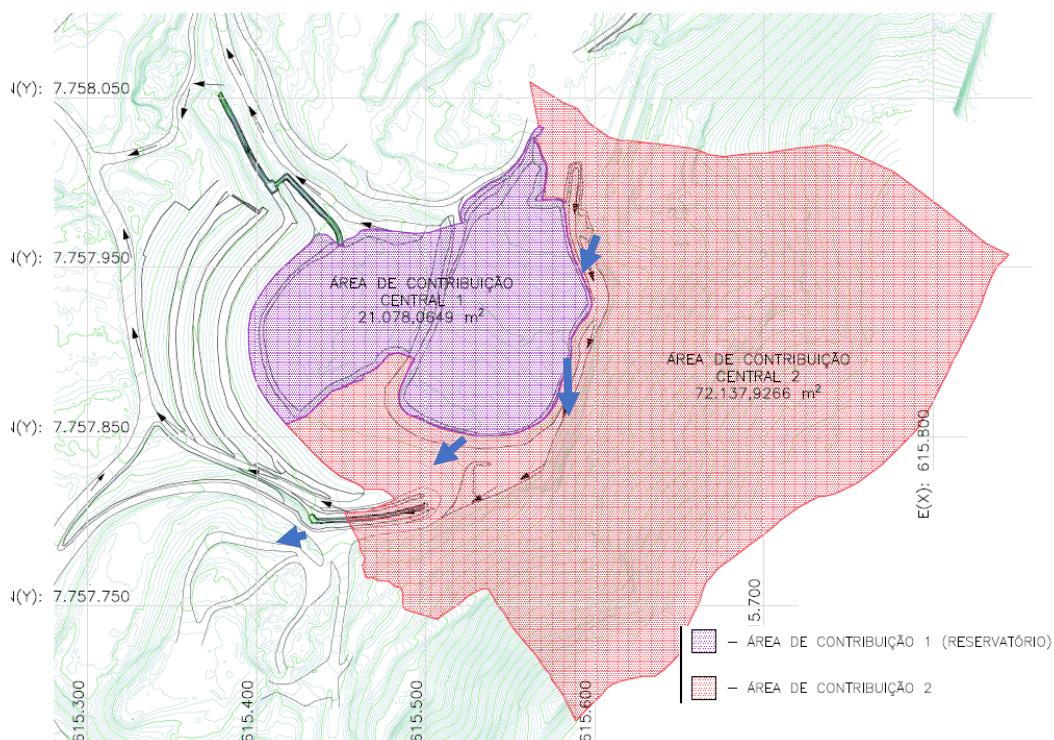
A seguir é apresentada a figura indicando o caminho do fluxo hídrico das águas a montante da referida estrutura de contenção, evidenciando que as águas incidentes na barragem são provenientes apenas da pluviometria que incide sobre ela.

**Figura 6-50: Direção do fluxo hídrico a montante na barragem Central**

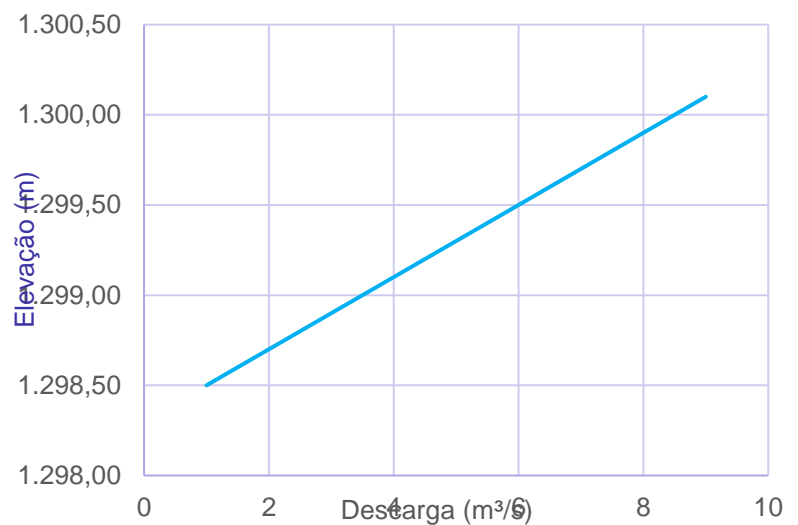
Dessa forma, é possível observar que a capacidade de vazão do sistema extravasor de emergência é superior a vazão de pico determinada para um tempo de retorno decamilenar<sup>5</sup>, garantindo que a estrutura satisfaça, de modo os critérios estipulados tanto em norma quanto pela Resolução ANM nº 95/2022 e encontre-se segura frente à eventos de cheia.
