ATENDIMENTO AO TERMO DE COMPROMISSO

*“RELATÓRIO TÉCNICO TRIMESTRAL DO AVANÇO  
DO PROCESSO DE DESCOMISSIONAMENTO DA  
BARRAGEM CENTRAL “*

ITABIRITO –FEVEREIRO DE 2024

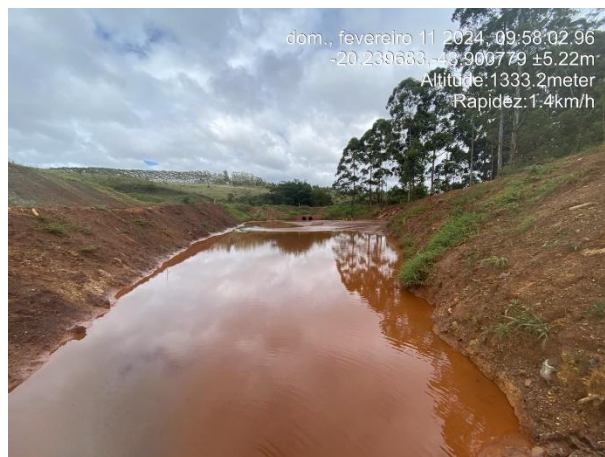
Figura 6-12: Sump – Pilha Noroeste

Sempre que necessário foi realizada a limpeza no sump (bacia de contenção de sedimentos). Importante destacar que a SAFM Mineração possui outorga.

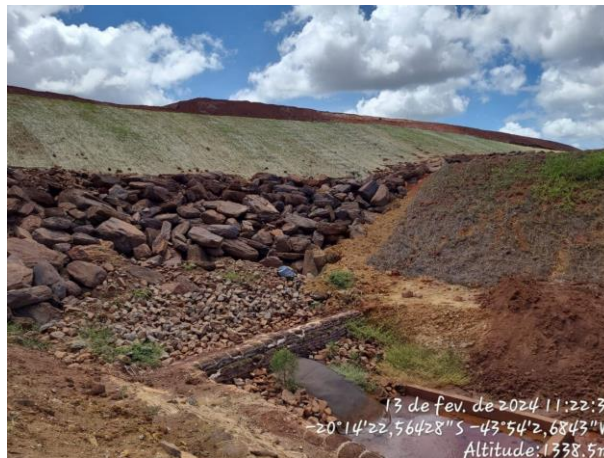
À medida que os taludes forem concluídos será imediatamente colocado vegetação como medida preventiva. Neste trimestre o primeiro talude foi revegetado com manta, como apresentado a seguir:

**Figura 6-13:** Vegetação do primeiro talude da pilha noroeste.

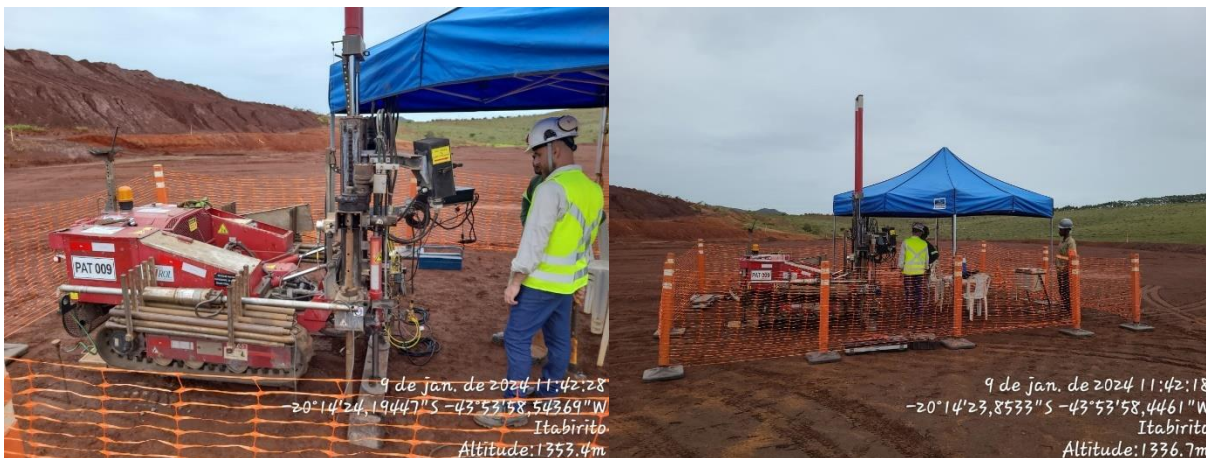
Os resultados apresentados na avaliação da susceptibilidade à liquefação com base em ensaios de piezocone (CPTU), executados neste mês de janeiro de 2024, confirmaram a classificação dos materiais dispostos na PDER Noroeste **como dilatantes, portanto não suscetíveis à liquefação.**

**Figura 6-15: Furo SCPTU na pilha noroeste**

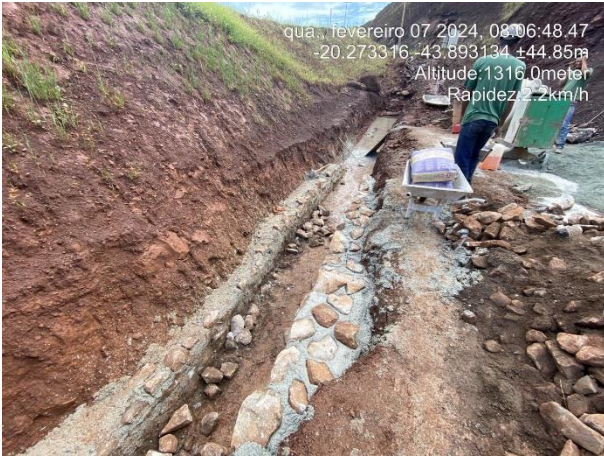
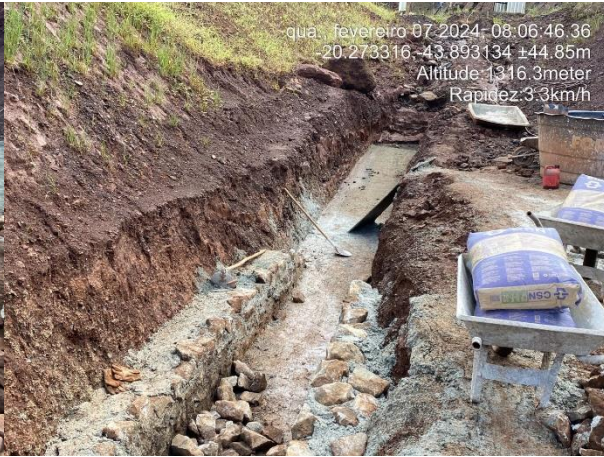
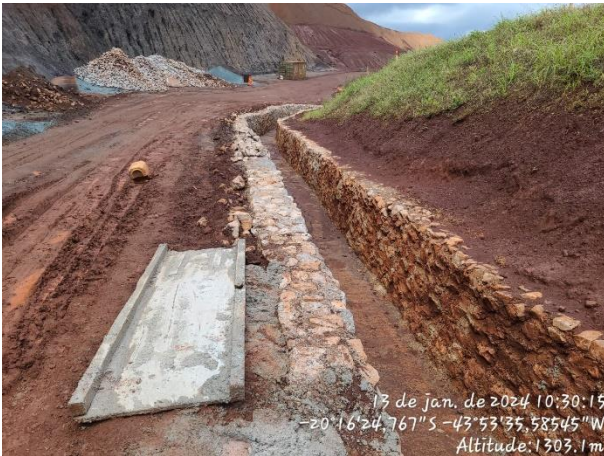
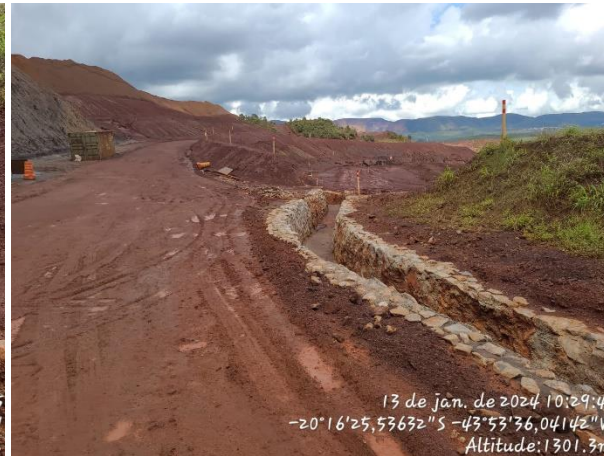
Figura 6-25: Extensão do canal de cintura.

O canal de cintura continuou sendo estendido durante o período referente a este relatório e a sua finalização é prevista até o final de fevereiro de 2024.
