ATENDIMENTO AO TERMO  
DE COMPROMISSO  
RELATÓRIO TRIMESTRAL

*“RELATÓRIO TÉCNICO  
TRIMESTRAL DO AVANÇO DO  
PROCESSO DE  
DESCOMISSIONAMENTO DA  
BARRAGEM AREDES “*

ITABIRITO – AGOSTO DE 2023

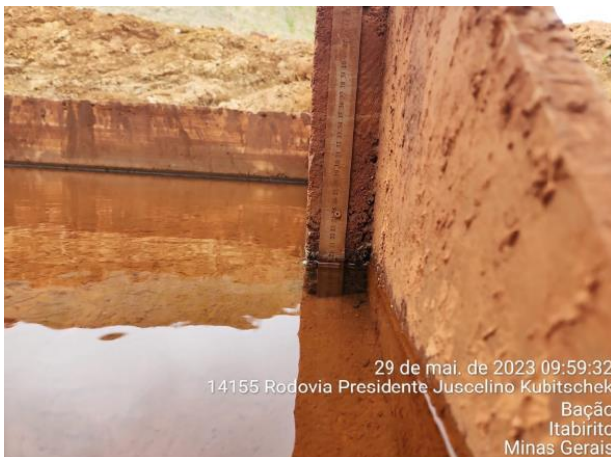
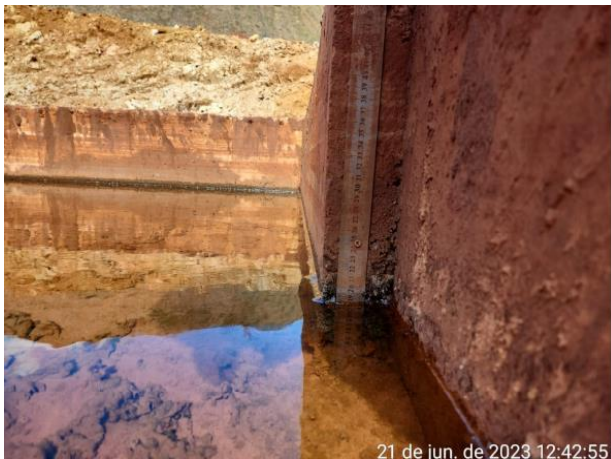
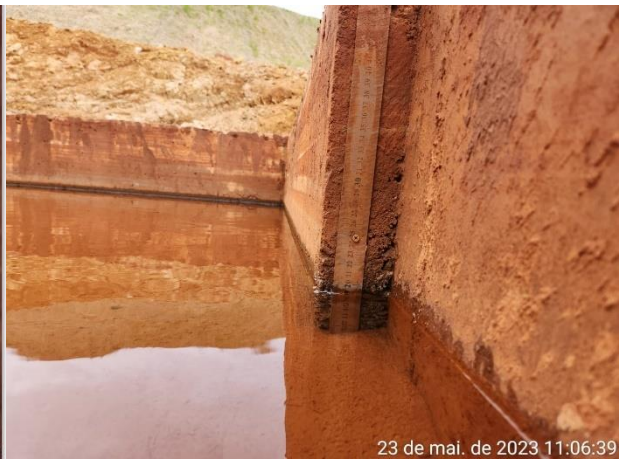
percola do dreno interno da disposição, bem como o monitoramento da qualidade da água drenada. A frequência de medição determinada em projeto para a vazão do dreno de fundo da PDER Noroeste será mensal no período seco e quinzenal no período chuvoso, entretanto faz parte da inspeção diária sua leitura. Desse modo, é possível averiguar se há possíveis comalitações ou erosões internas do dreno. Durante o período referente a elaboração deste relatório não houve nenhuma anormalidade. A seguir é apresentado algumas fotos da régua de medição não evidenciando a alteração do nível de água.

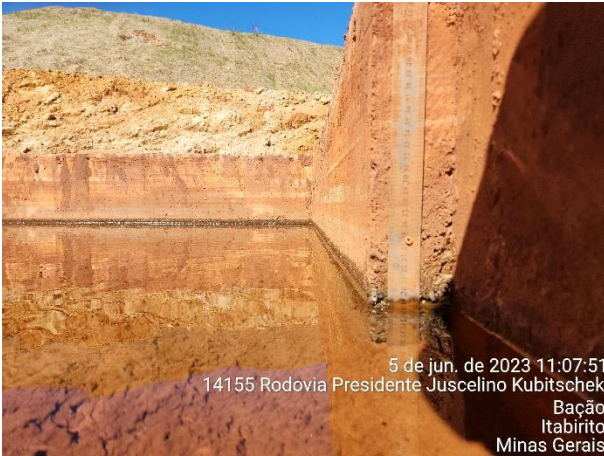
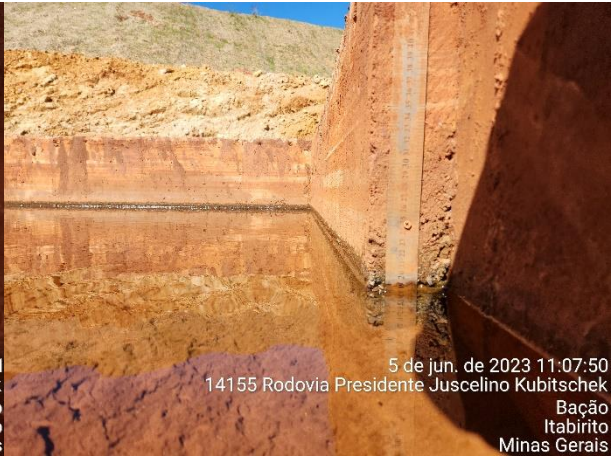
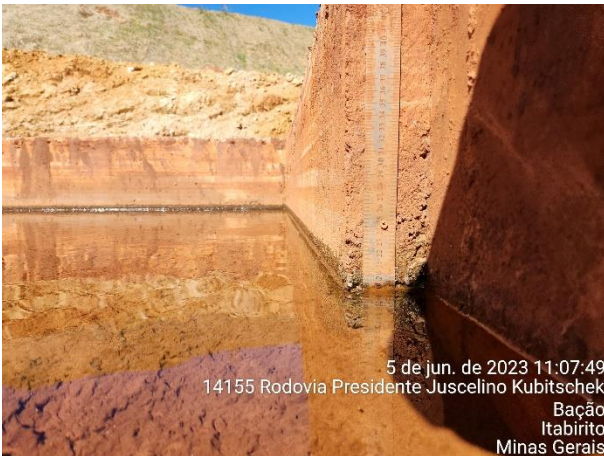
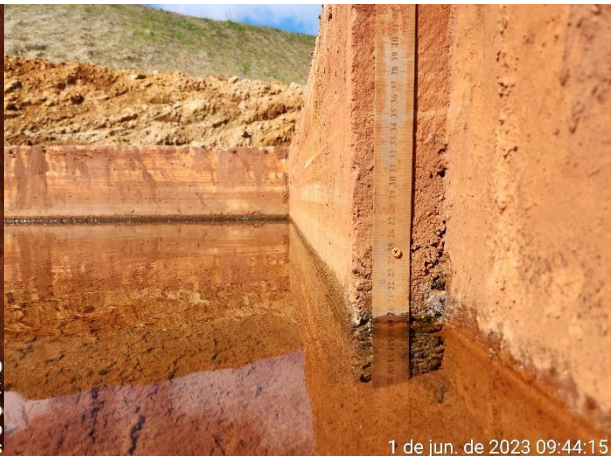
Figura 6-6: Monitoramento da vazão da drenagem interna da pilha noroeste

Desse modo, o monitoramento da vazão proveniente do dreno de fundo mostrou a eficiência do mesmo, não indicando colmatação ou erosão interna.

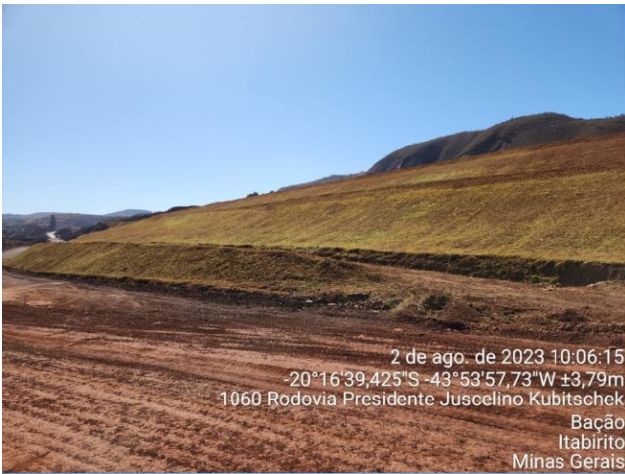
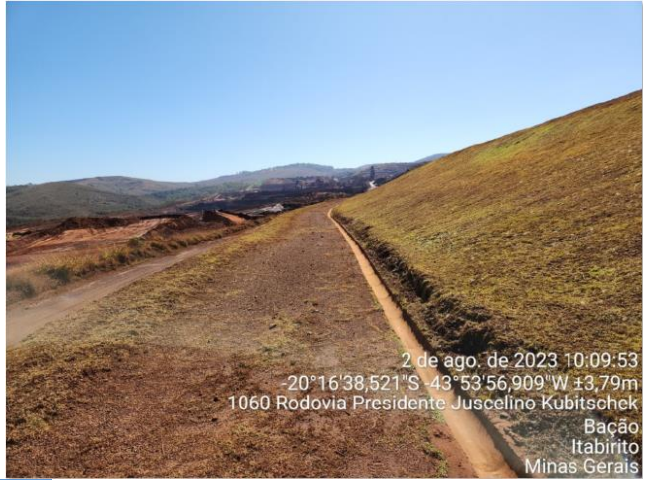
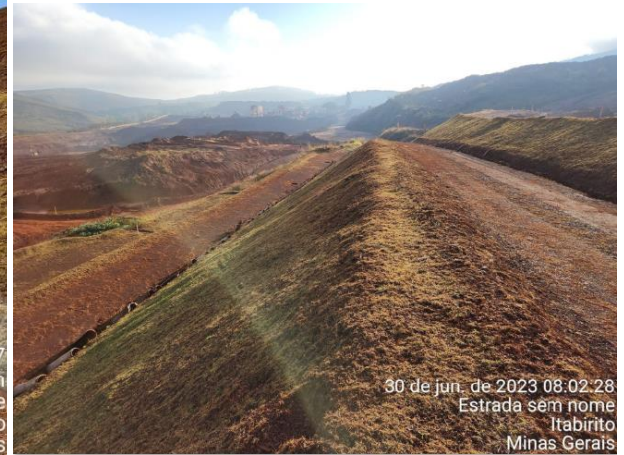
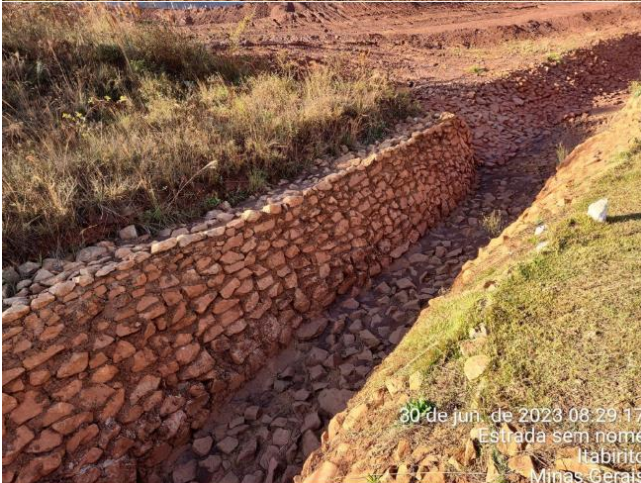
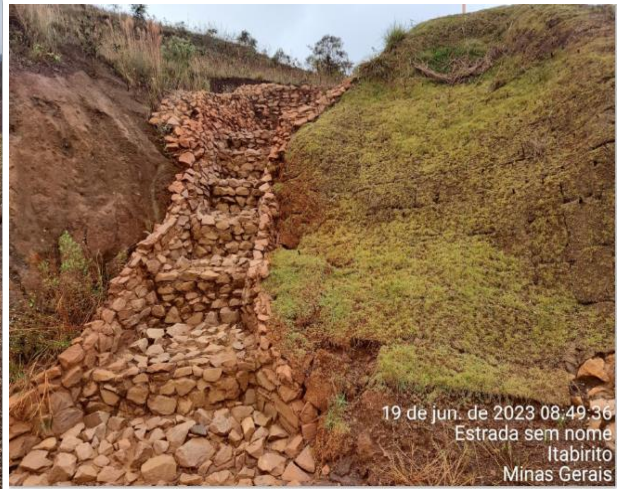
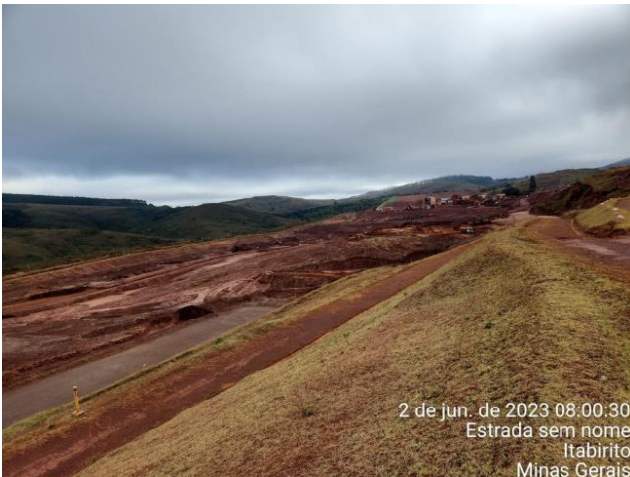
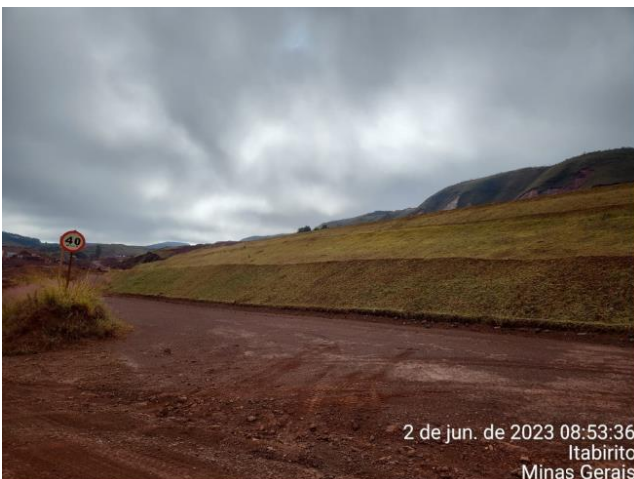
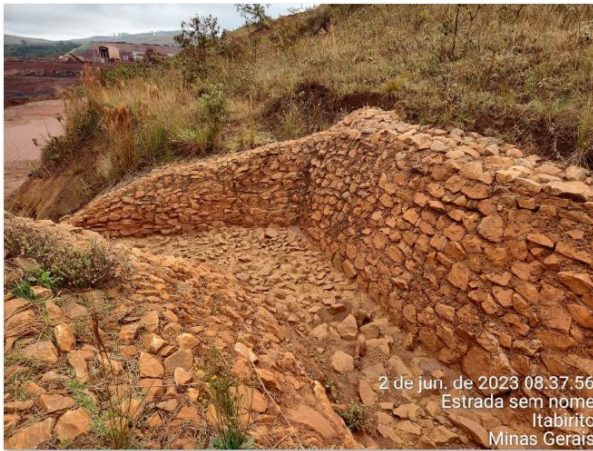
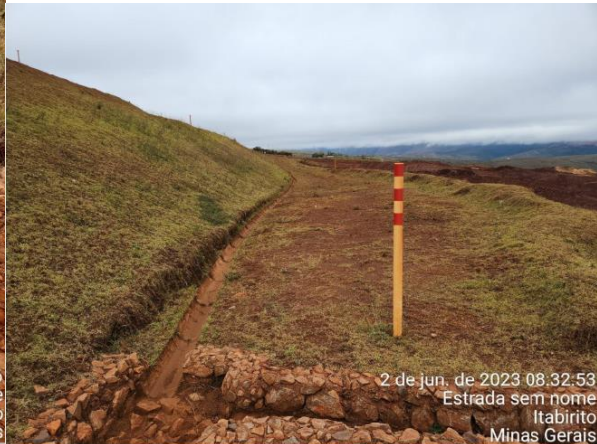
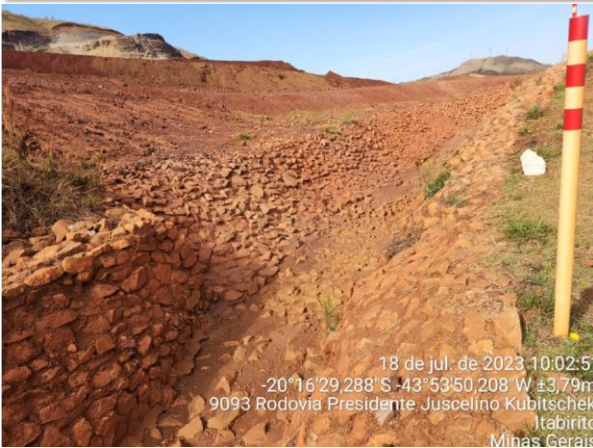
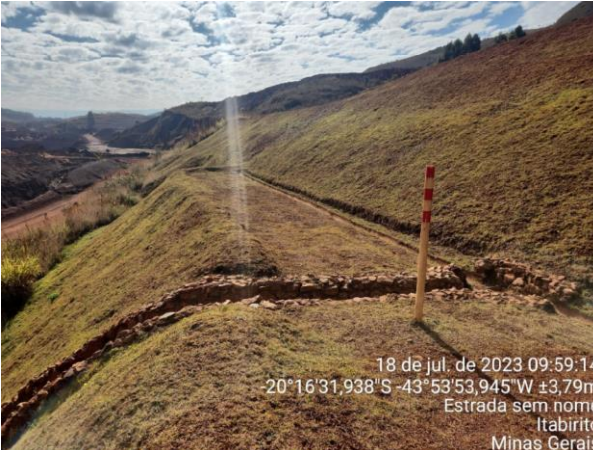
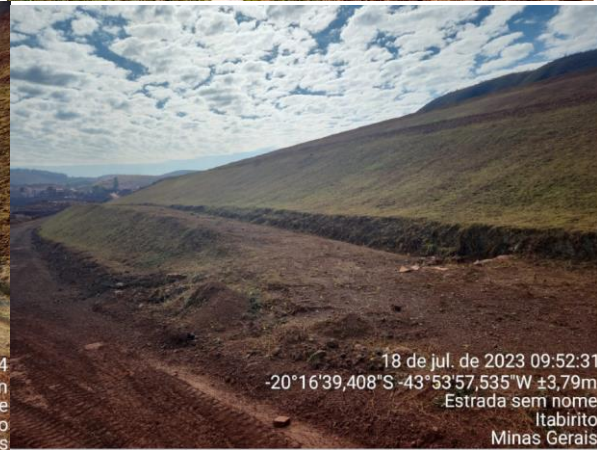
**Figura 6-23:** maciço da Barragem Aredes durante o período referente a este trimestre

Anexo II ficha de inspeção contendo o período analisado. Nenhuma anomalia foi identificada neste período.

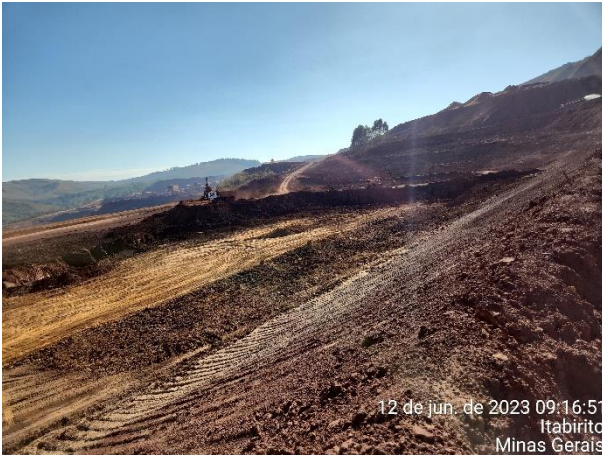
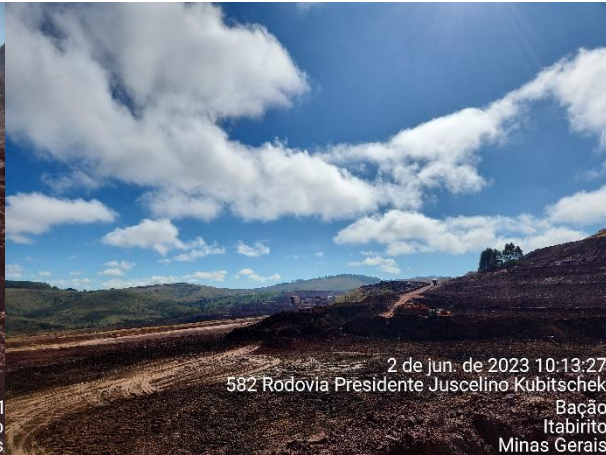
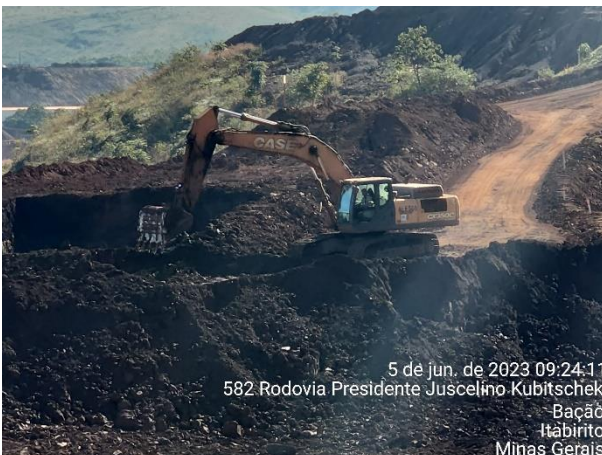
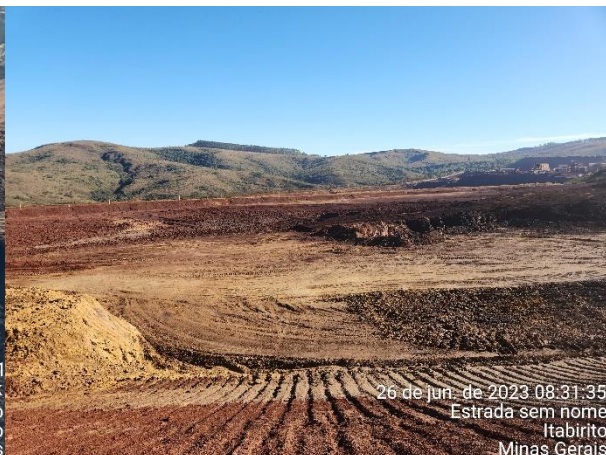
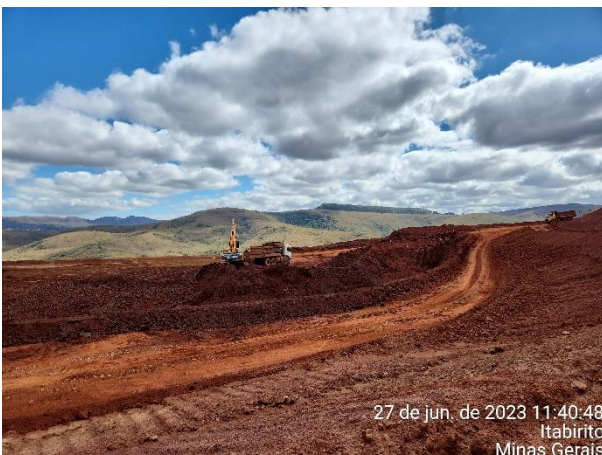
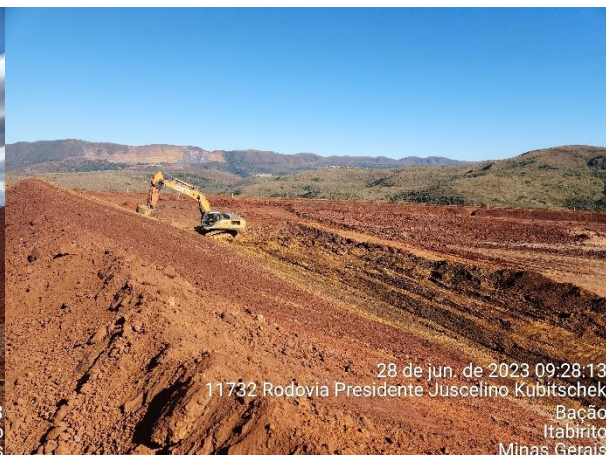
**Figura 6-35: remoção da camada referente a Barragem Aredes**

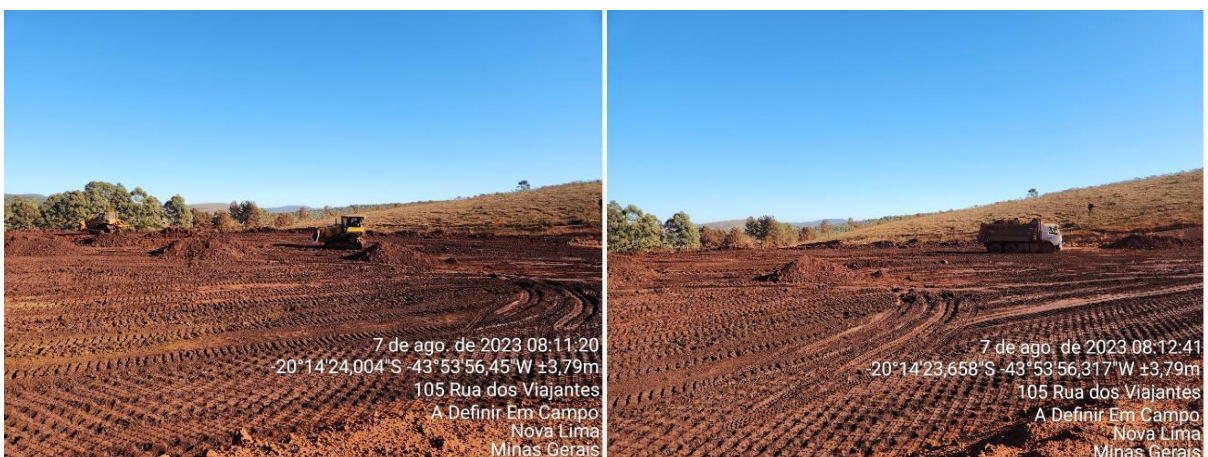
A avaliação física na pilha noroeste, local para onde é destinada o rejeito/estéril removido das barragens, é realizada diariamente pela equipe de geotecnia, com registro fotográfico para evidenciar. Durante o período referente a este relatório não houve surgimento de erosões ou quaisquer anormalidades que resultasse em instabilidade da estrutura. Além disso, não foi verificada a presença de animais, cupins ou outros tipos de espécimes animais nos taludes ou bermas da pilha. A seguir são apresentadas algumas fotos referentes ao monitoramento do período e as fotos diárias, devido a quantidade, pode ser verificada na sala da equipe de geotecnia da SAFM Mineração.

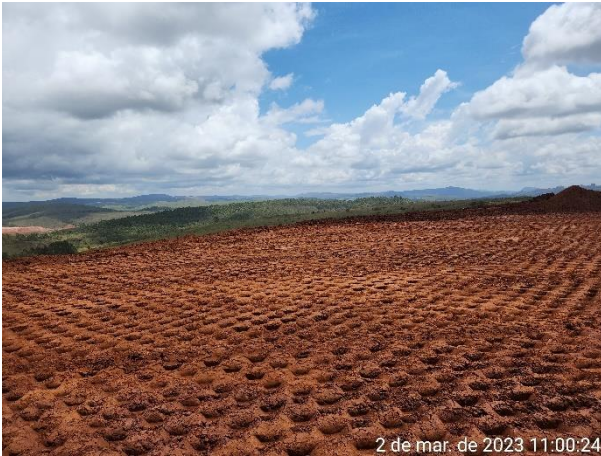
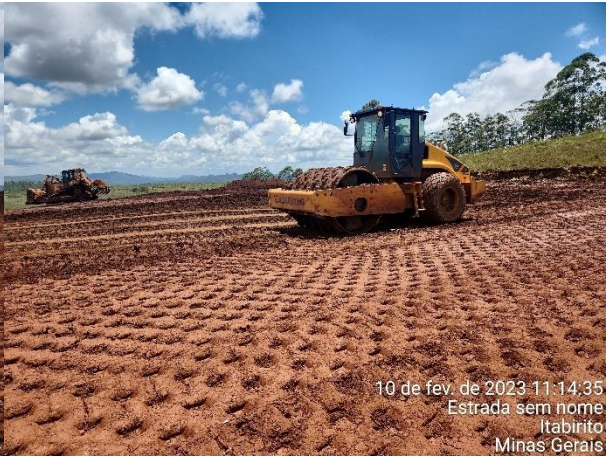
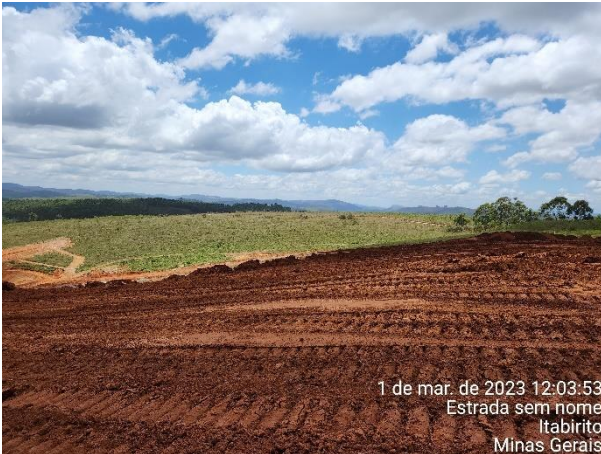
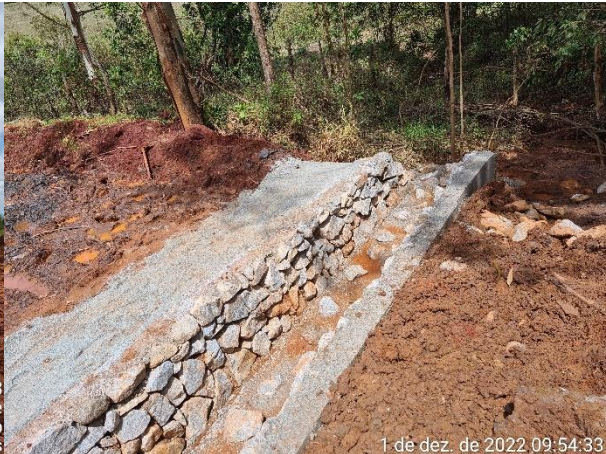
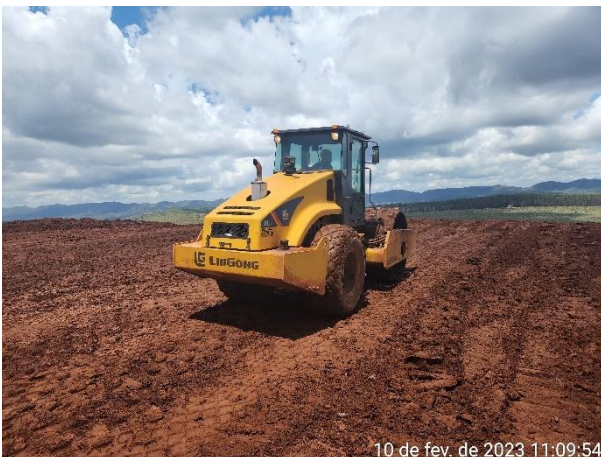
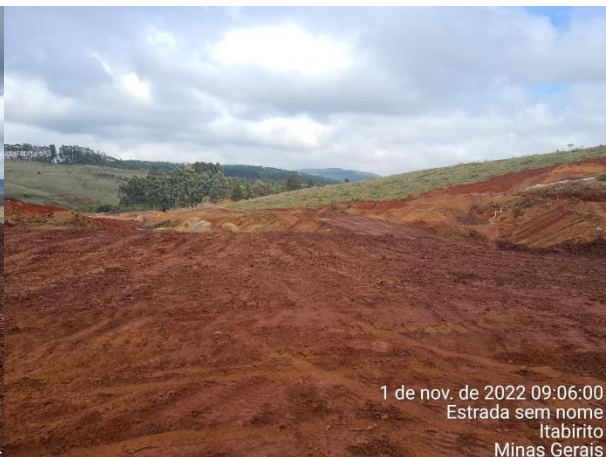
Figura 6-36: Devida compactação do material na pilha noroeste -Inspeções diárias

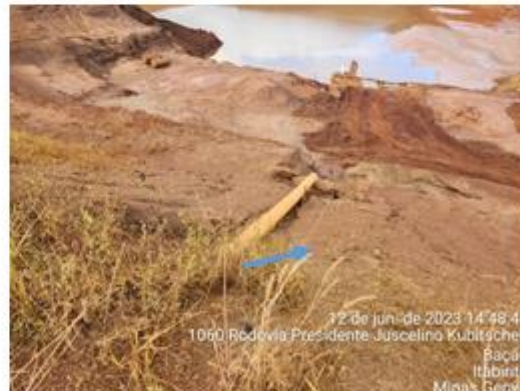
**Figura 4-6: Tubo de água proveniente da estrada ITA-320 sentido SAFM.**

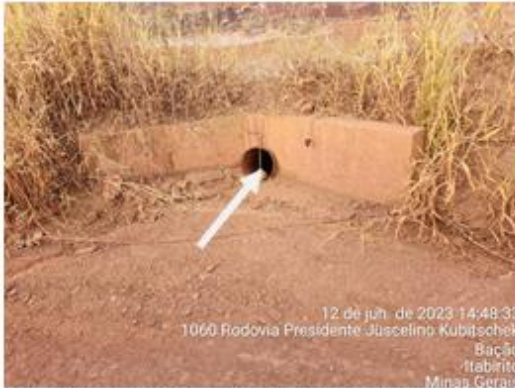
**Figura 4-8: Bueiro da estrada ITA-320 em direção a Cava do dique.**

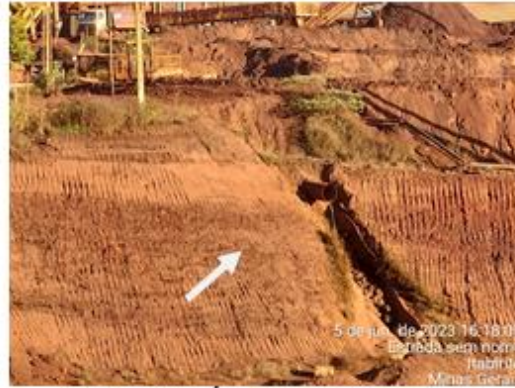
**Figura 4-11: Água pluvial da estrada principal interna SAFM sendo direcionada para a cava do dique.**

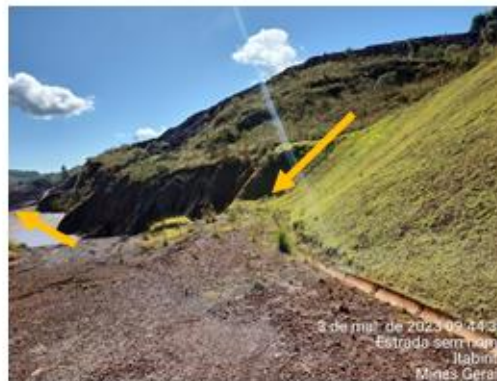
**Figura 4-12: Fluxo de água pluvial a partir da barragem Aredes para a cava do dique.**

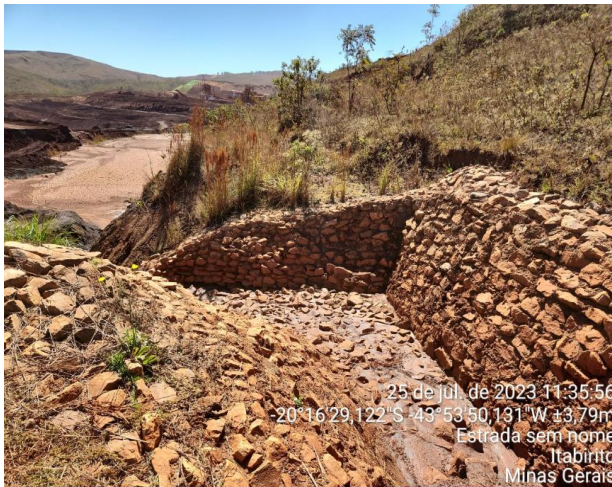
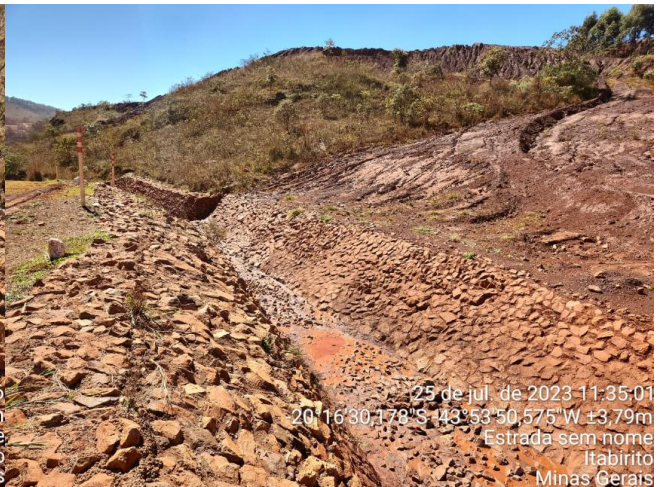
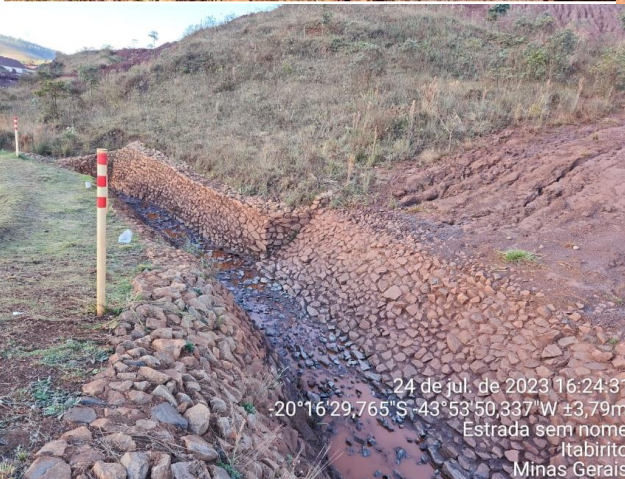
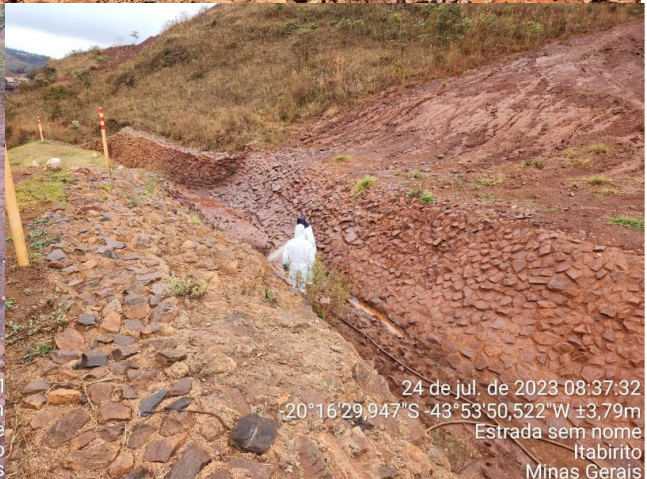
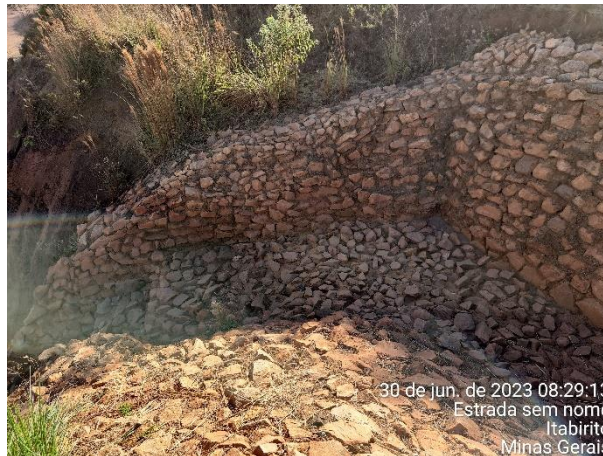
Neste último trimestre não houve acúmulo de água no reservatório, ou seja, toda água pluvial foi desviada para jusante.

Figura 6-42: Reservatório da barragem Aredes no trimestre
