ATENDIMENTO AO TERMO
DE COMPROMISSO
RELATÓRIO TRIMESTRAL

*“RELATÓRIO TÉCNICO TRIMESTRAL DO AVANÇO
DO PROCESSO DE DESCOMISSIONAMENTO DA
BARRAGEM CENTRAL “*

ITABIRITO – AGOSTO DE 2023

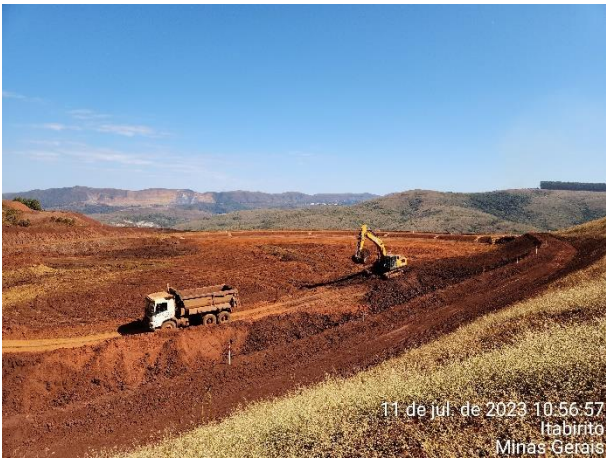
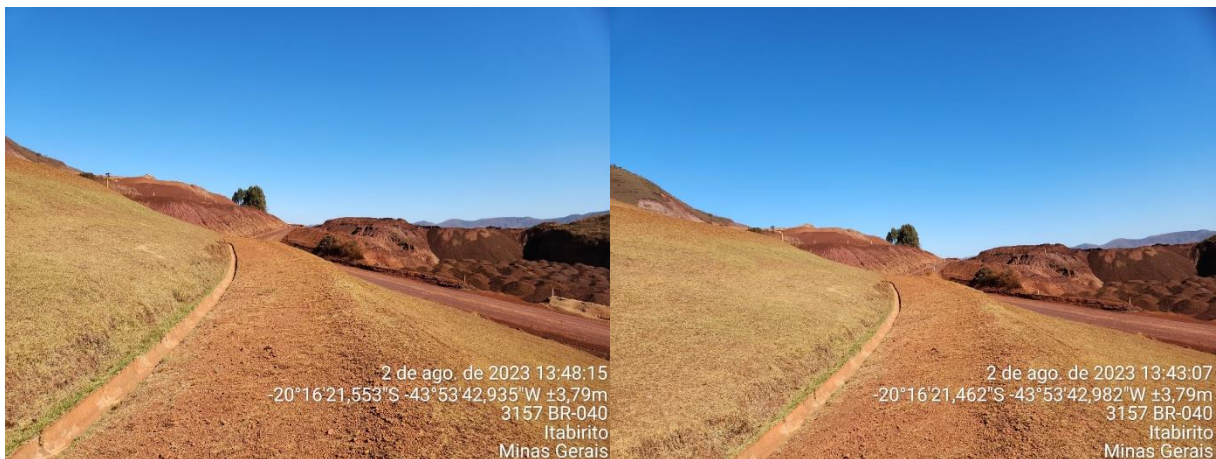
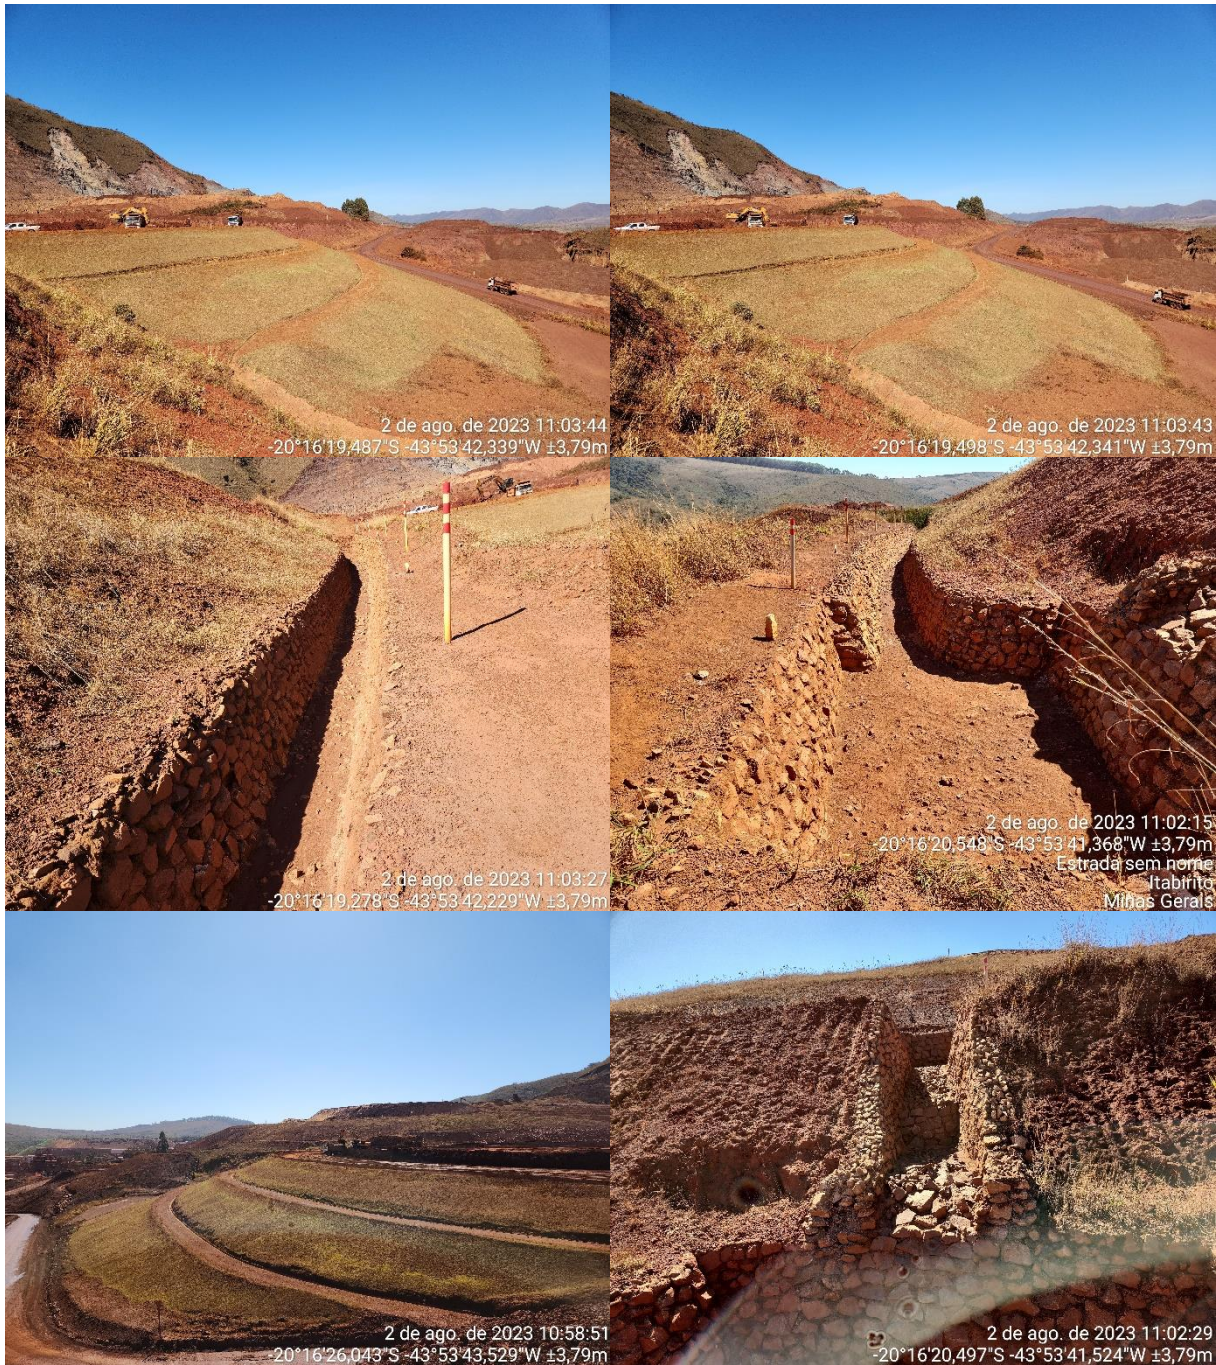
Figura 6-24: Fotografias do reservatório da Barragem Central

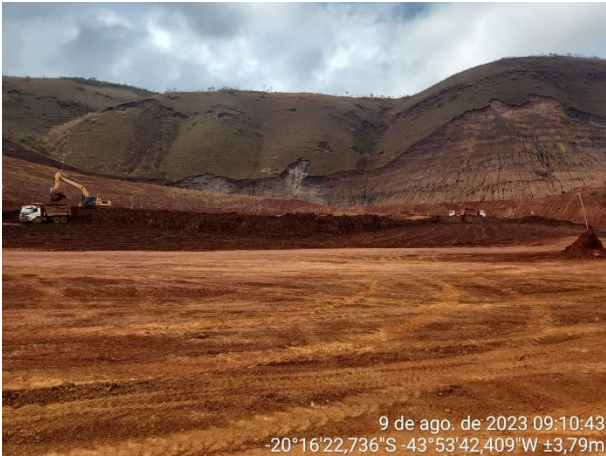
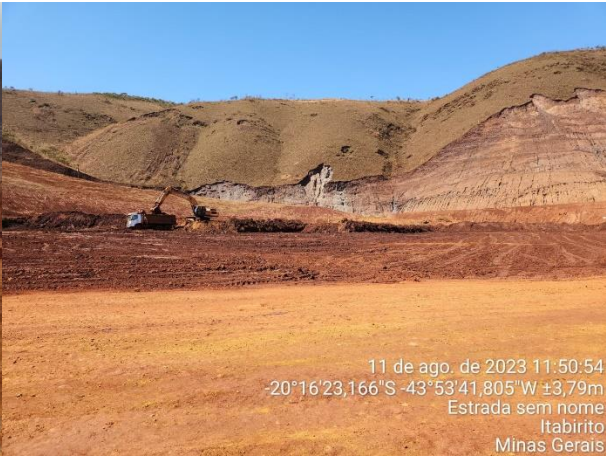
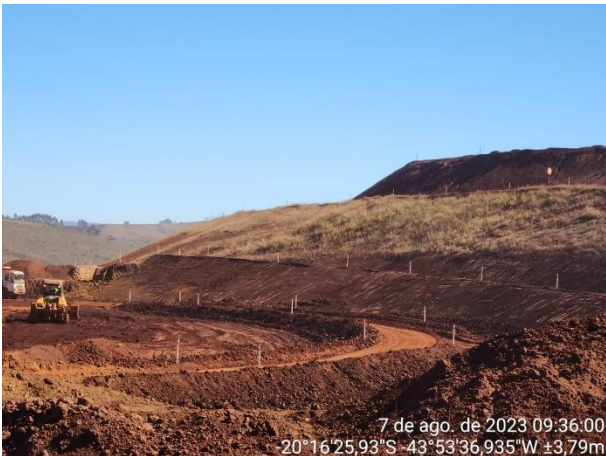
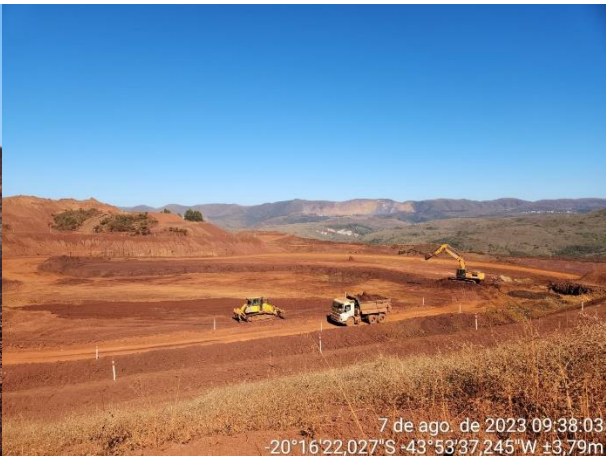
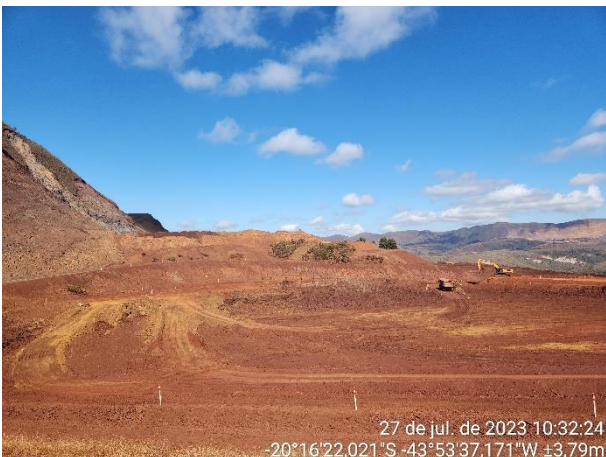
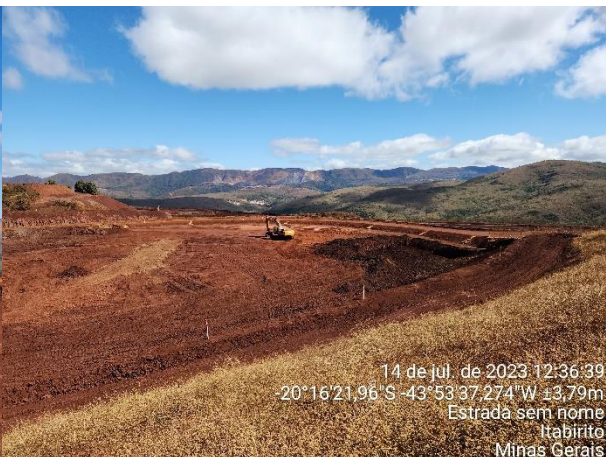
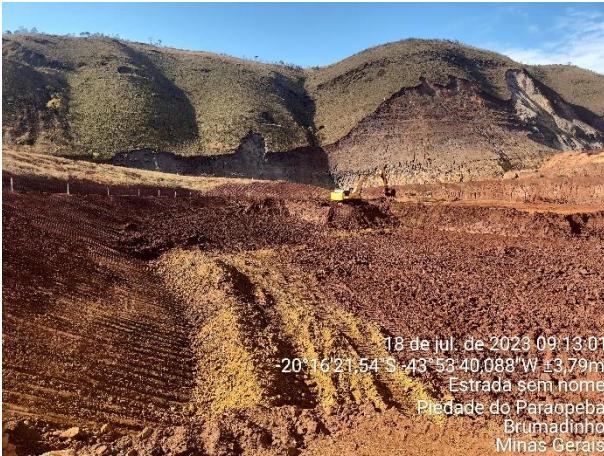
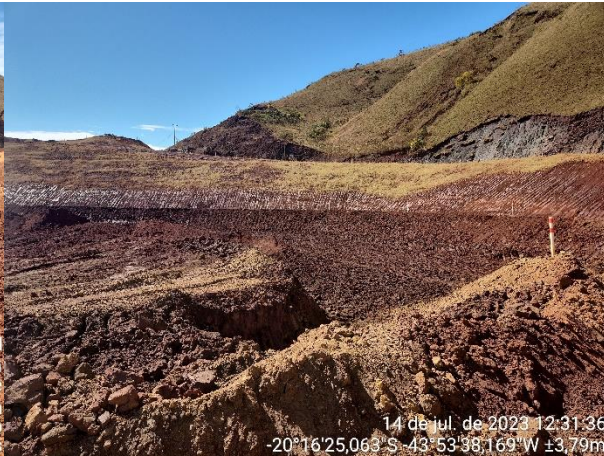
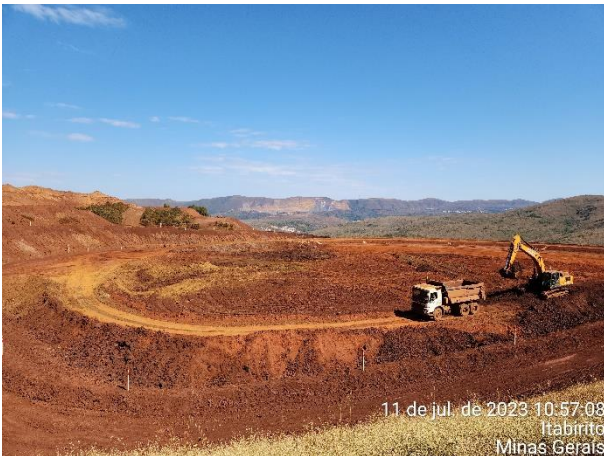
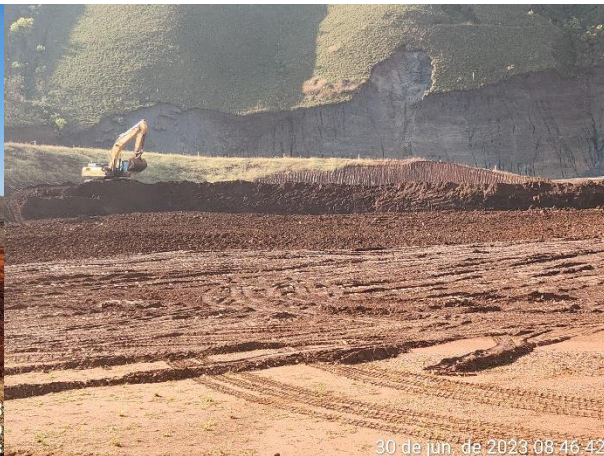
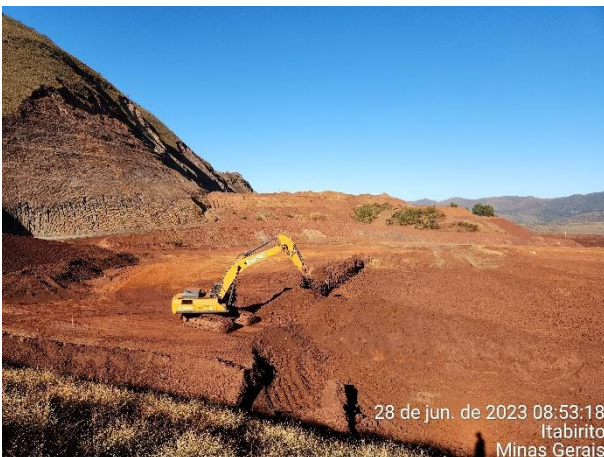
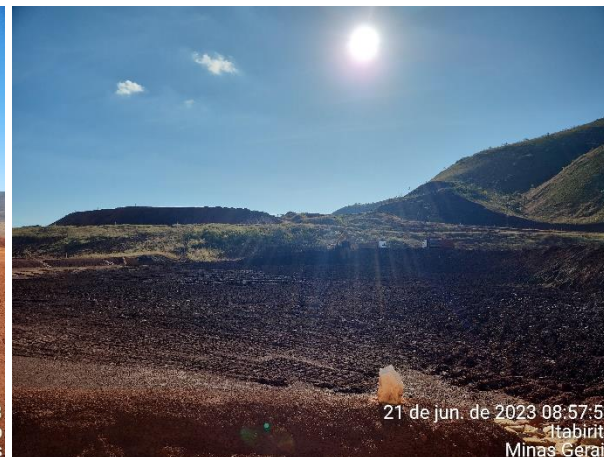
Conforme projeto executivo as primeiras etapas da remoção da estrutura abrangem a retirada do rejeito e à medida que há evolução são executadas as drenagens do entorno e realizada a revegetação dos taludes. De posse do planejamento de curto prazo da empresa de ampliar a cava adjacente a fundação da Barragem Central os taludes remanescentes vem sendo monitorado pela equipe de geotecnia até que se tenha a autorização para ampliar o local. Ressalta-se que estas premissas de execução vem sendo acompanhadas e autorizadas pelo projetista

Figura 6-41: Descaracterização da Barragem Central no trimestre

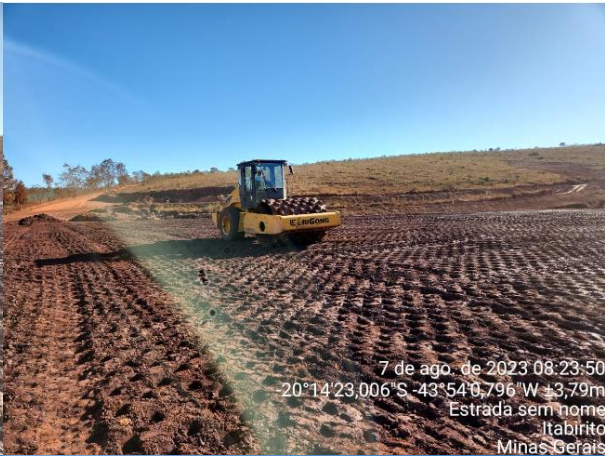
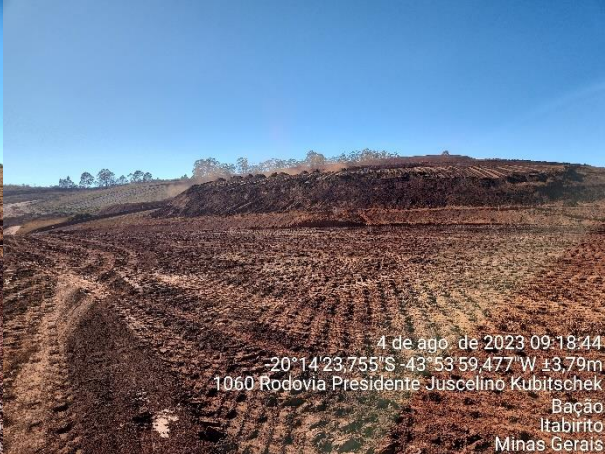
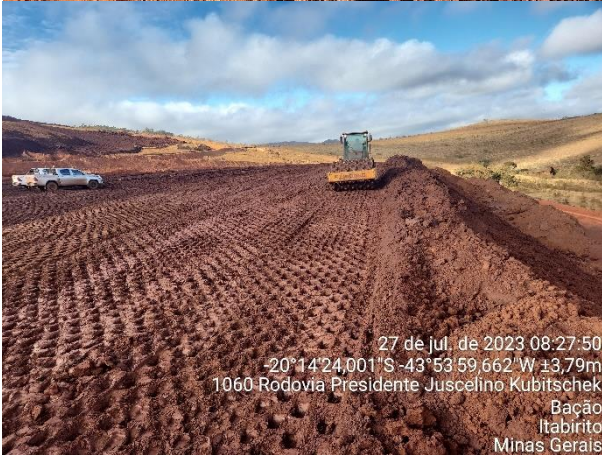
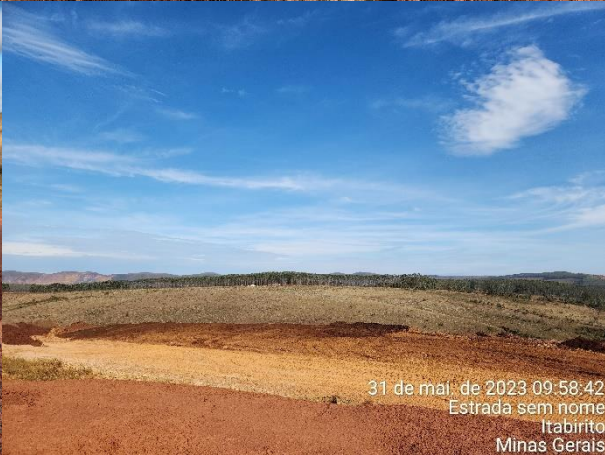
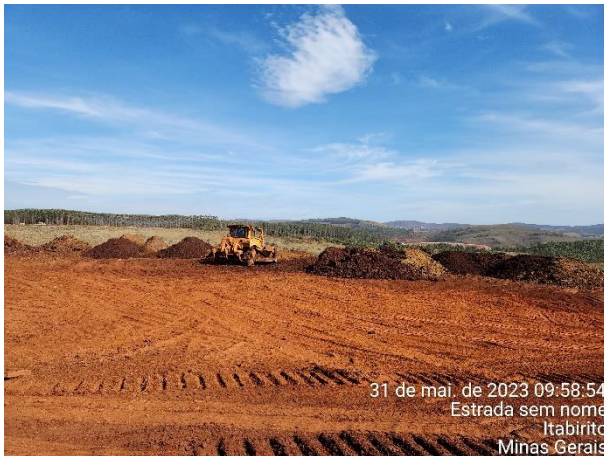
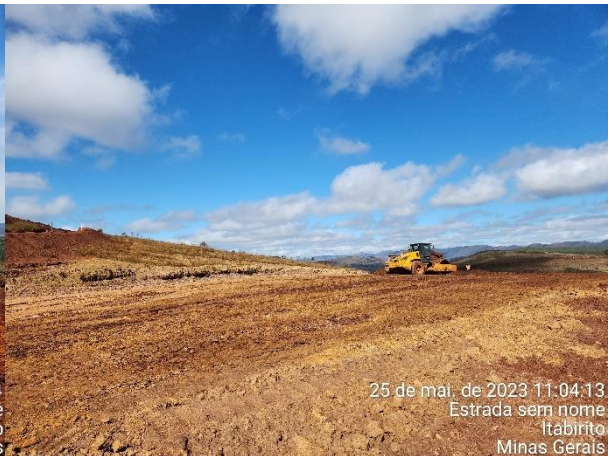
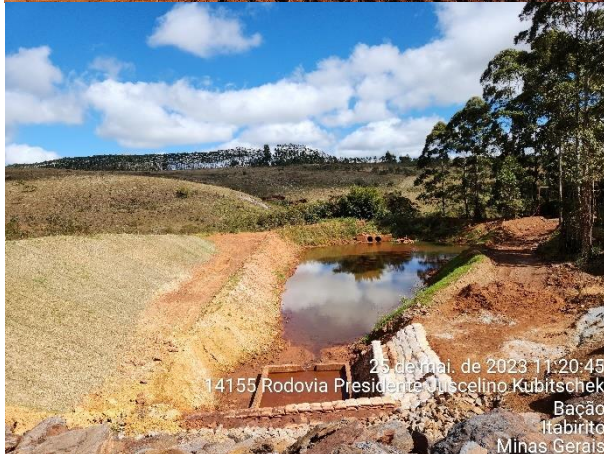
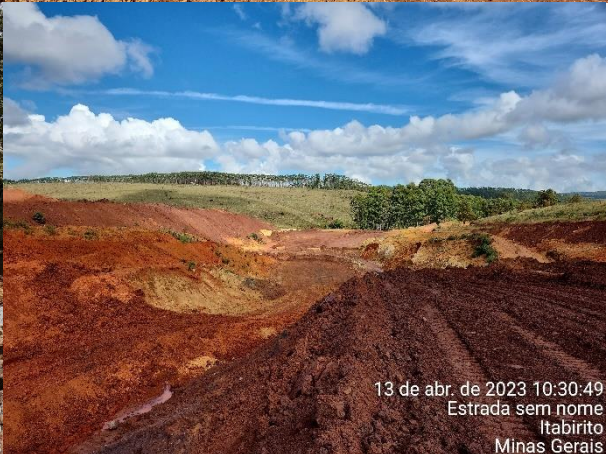
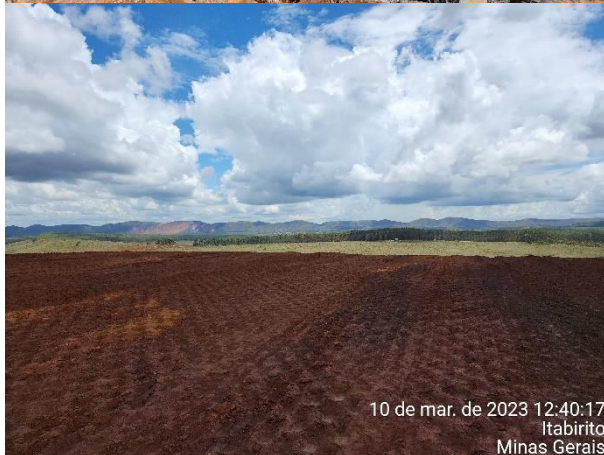
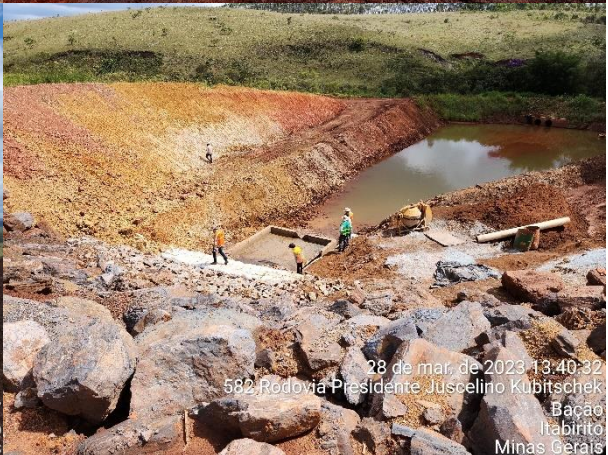
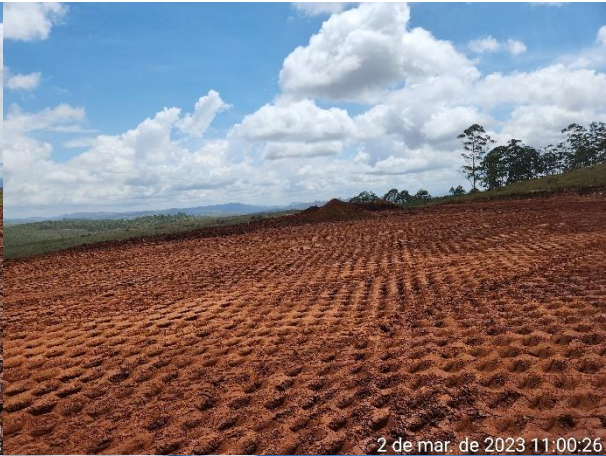
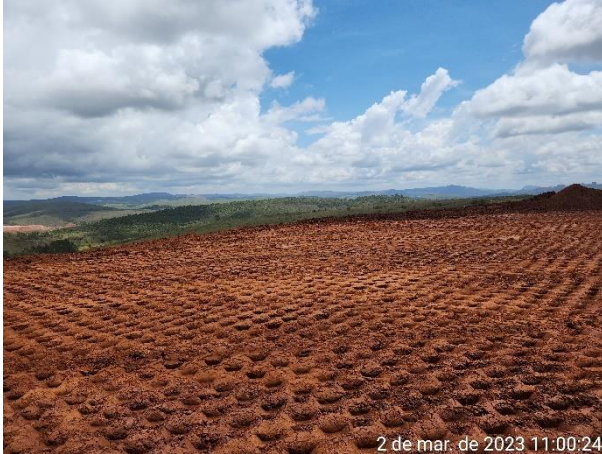
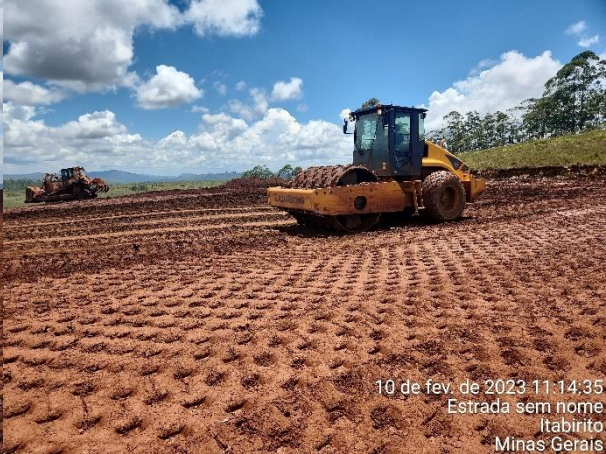
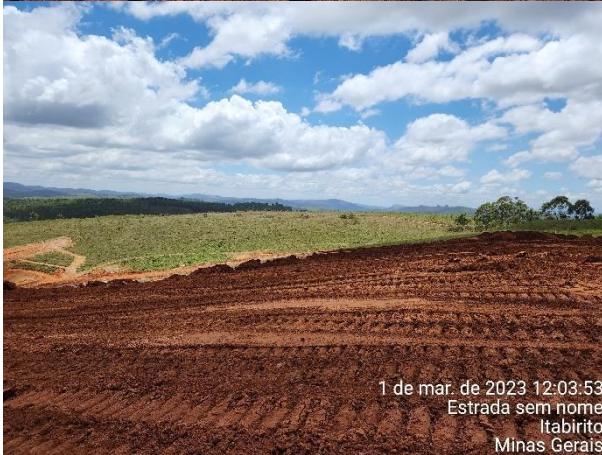
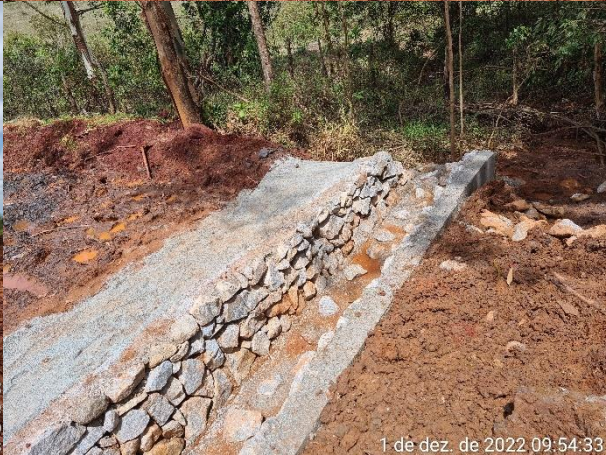
A avaliação física na pilha noroeste, local para onde é destinada o rejeito/estéril removido das barragens, é realizada diariamente pela equipe de geotecnia, com registro fotográfico para evidenciar. Durante o período referente a este relatório não houve surgimento de erosões ou quaisquer anormalidades que resultasse em instabilidade da estrutura. Além disso, não foi verificada a presença de animais, cupins ou outros tipos de espécimes animais nos taludes ou bermas da pilha.

Figura 6-42: Devida compactação do material na pilha noroeste -Inspeções diárias

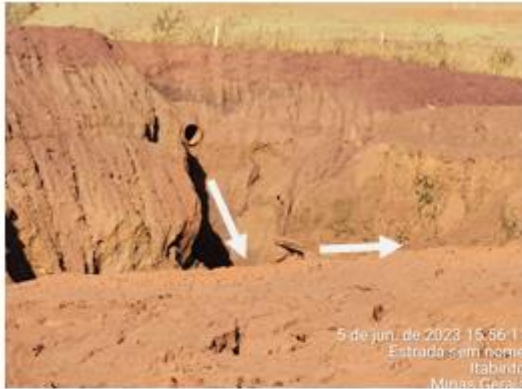
Figura 4-2: Bueiro próximo a barragem Central para vertimento de água pluvial de montante para a cava do dique

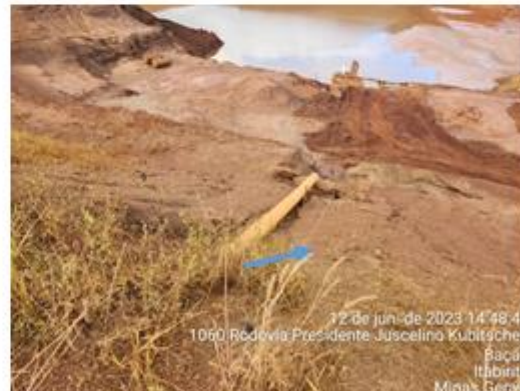
Figura 4-6: Tubo de água proveniente da estrada ITA-320 sentido SAFM.
