ATENDIMENTO AO TERMO DE COMPROMISSO

*“RELATÓRIO TÉCNICO TRIMESTRAL DO AVANÇO
DO PROCESSO DE DESCOMISSIONAMENTO DA
BARRAGEM CENTRAL “*

ITABIRITO –AGOSTO DE 2024

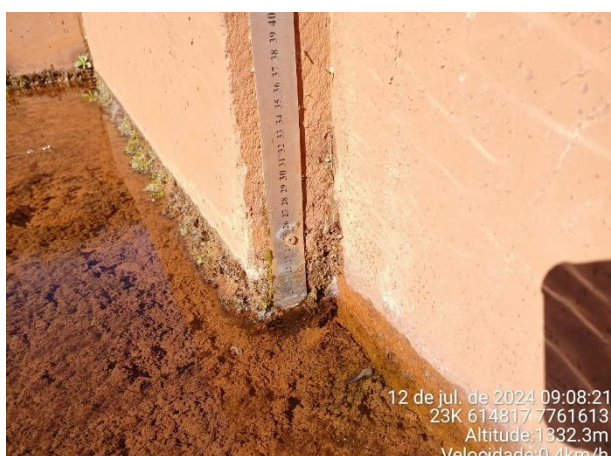
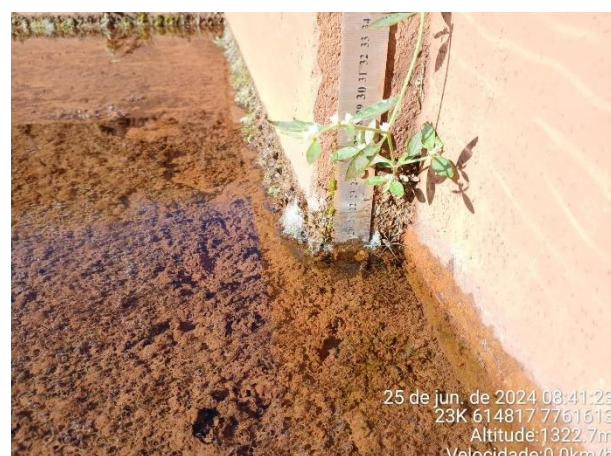
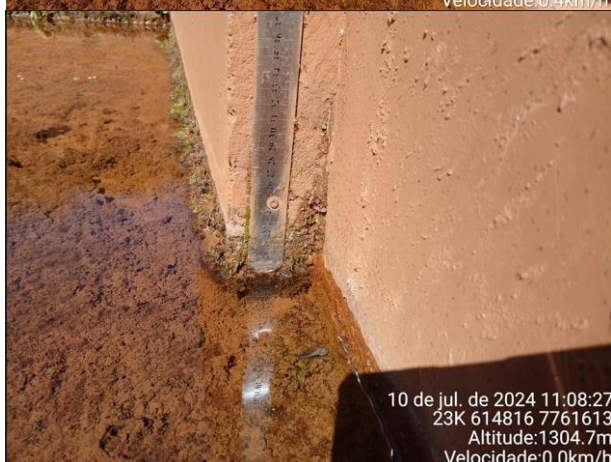
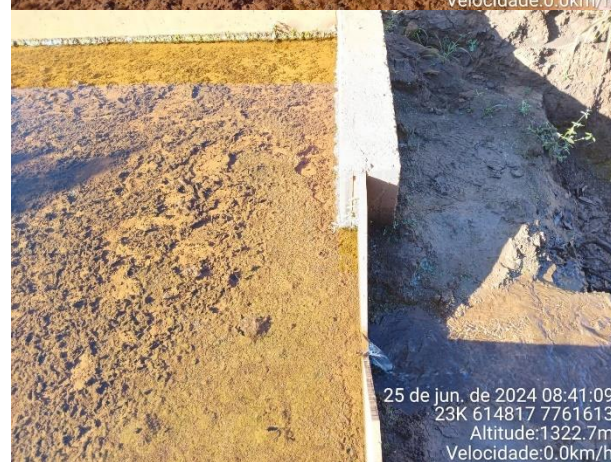
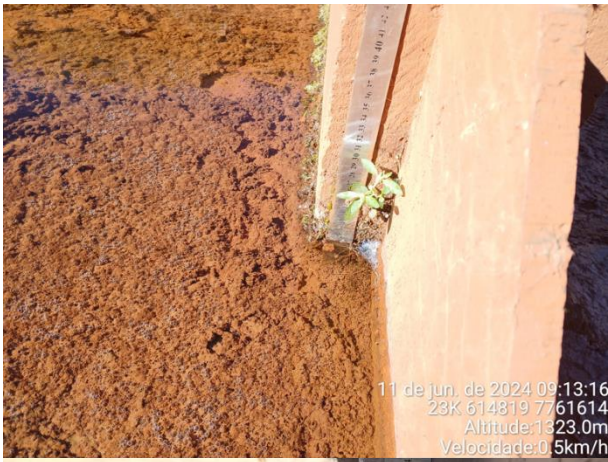
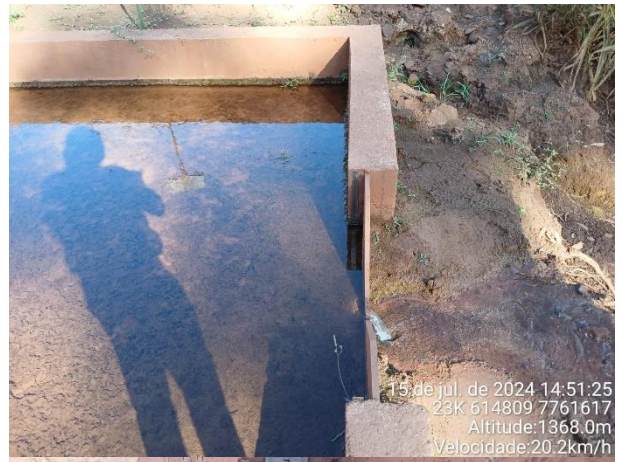
Figura 6-9: Monitoramento da vazão da drenagem interna da pilha noroeste

Durante o período referente a elaboração deste relatório não houve nenhuma anormalidade. A seguir são apresentadas algumas fotos comprobatórias deste item.

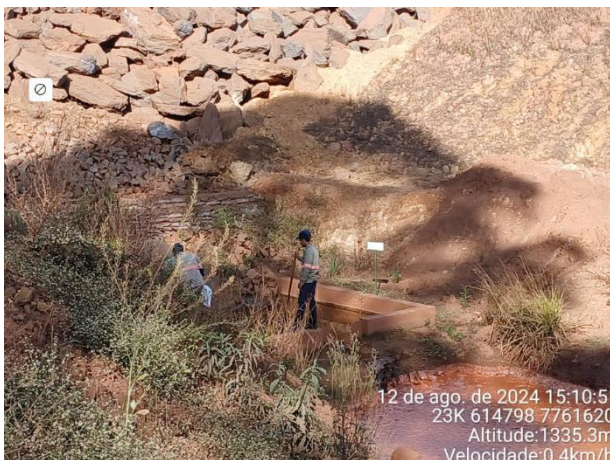
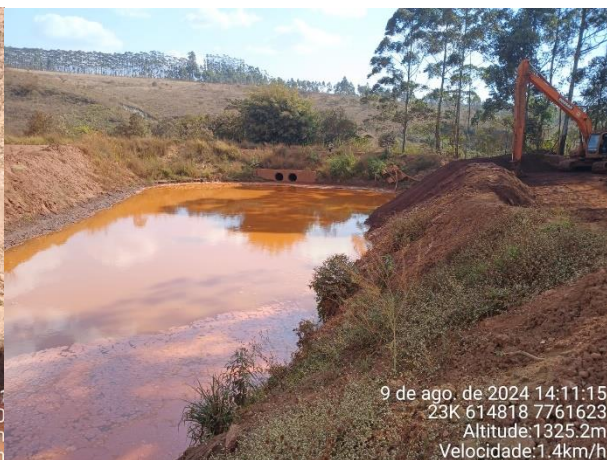
Sempre que necessário foi realizada a limpeza no sump (bacia de contenção de sedimentos). Importante destacar que a SAFM Mineração possui outorga.

Figura 6-12: Sump e dreno de fundo com saída de água límpida– Pilha Noroeste

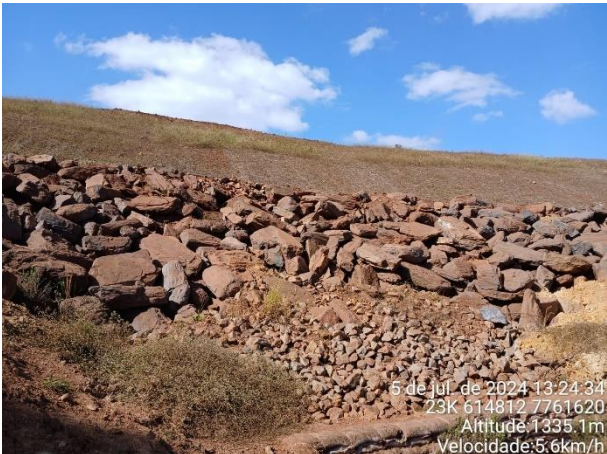
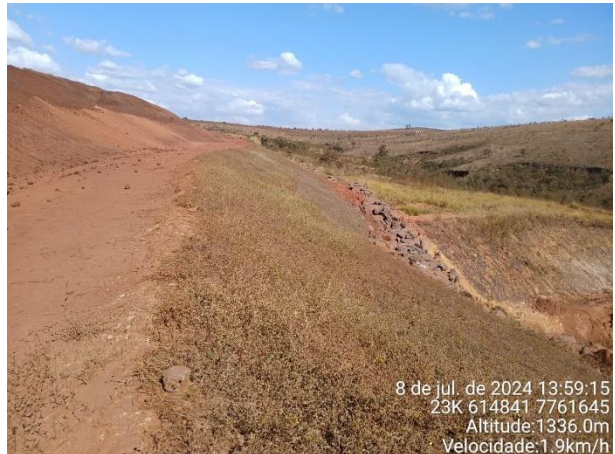
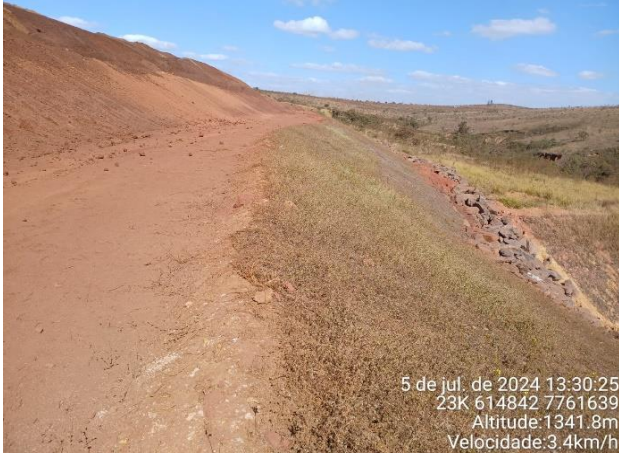
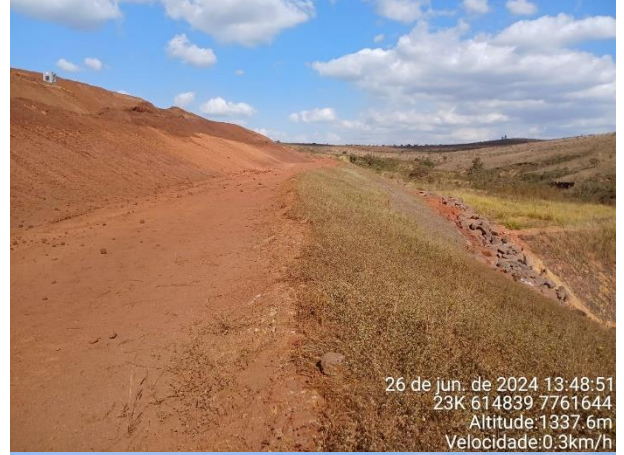
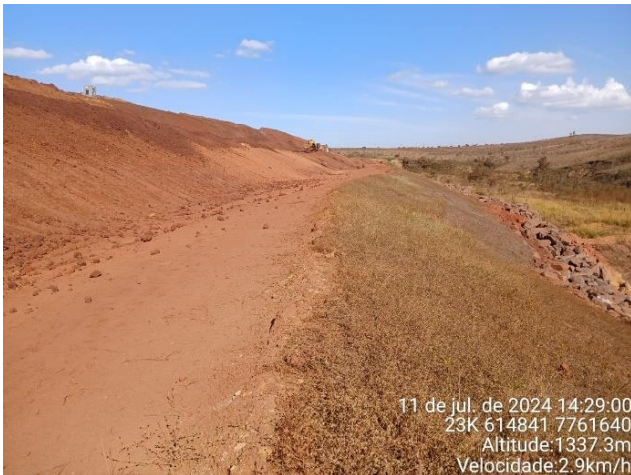
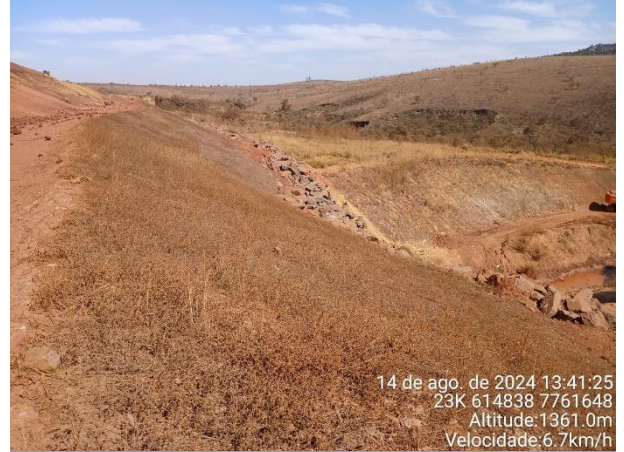
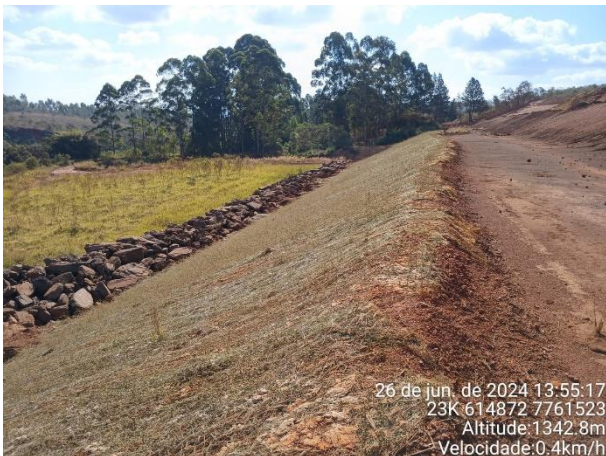
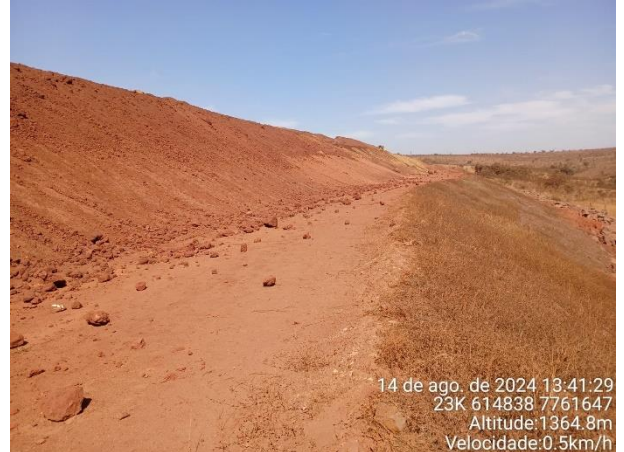
À medida que os taludes forem concluídos será imediatamente colocado vegetação como medida preventiva. Neste trimestre houve evolução do crescimento da vegetação no primeiro da estrutura, como apresentado a seguir. Importante destacar que houve uma evolução considerável no alteamento da pilha após a contratação de laboratório externo para liberação de camadas. A seguir algumas fotografias comprovatórias:

Figura 6-14: Vegetação do primeiro talude da pilha noroeste.

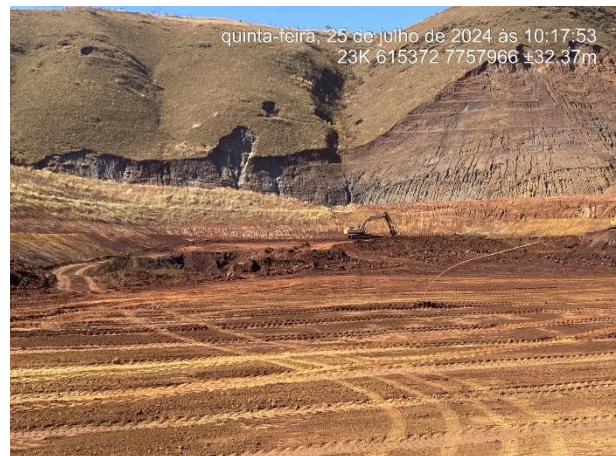
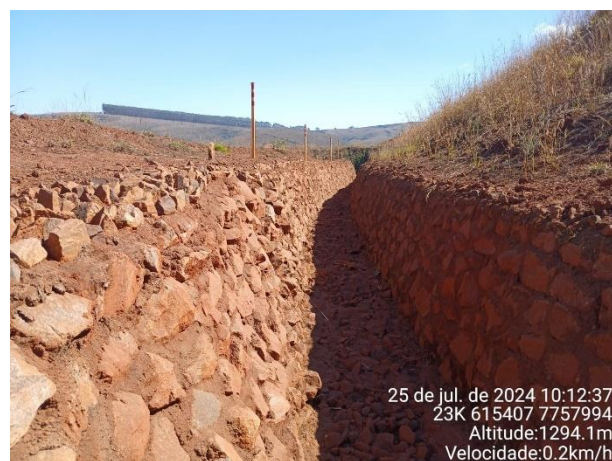
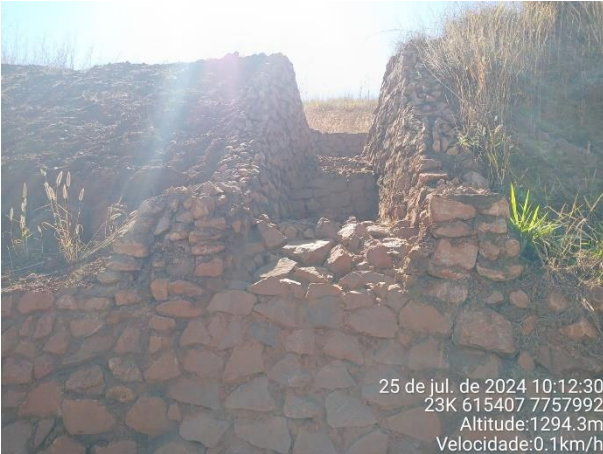
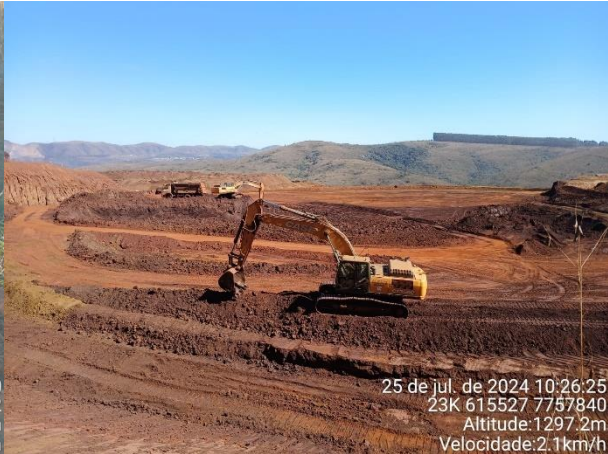
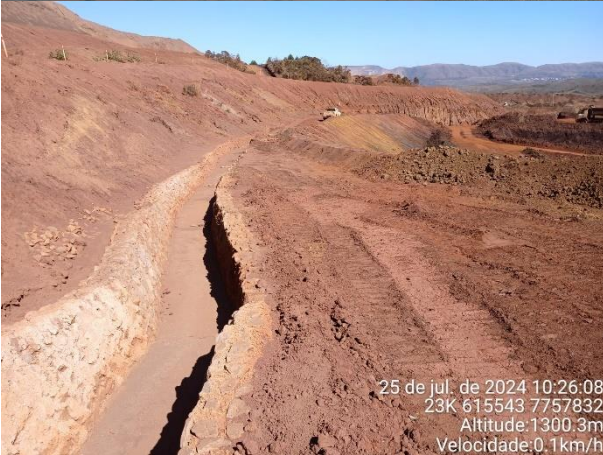
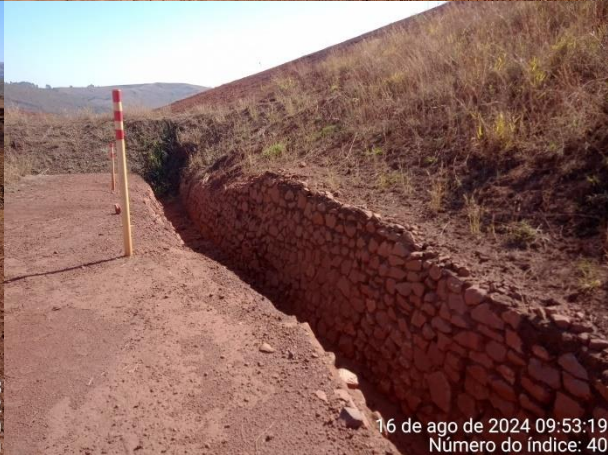
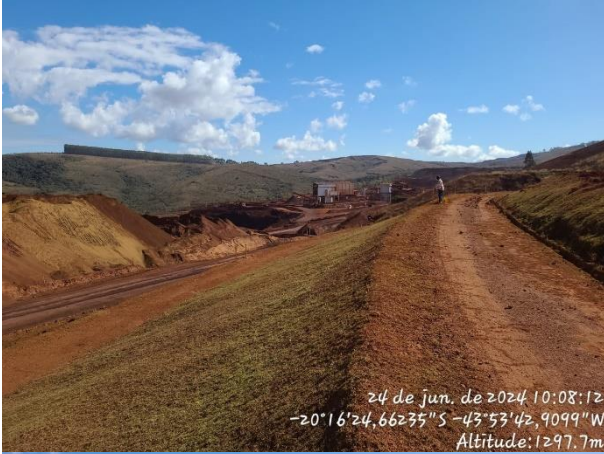
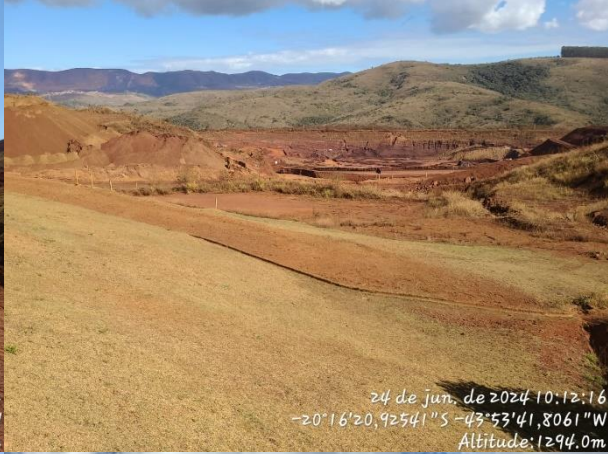
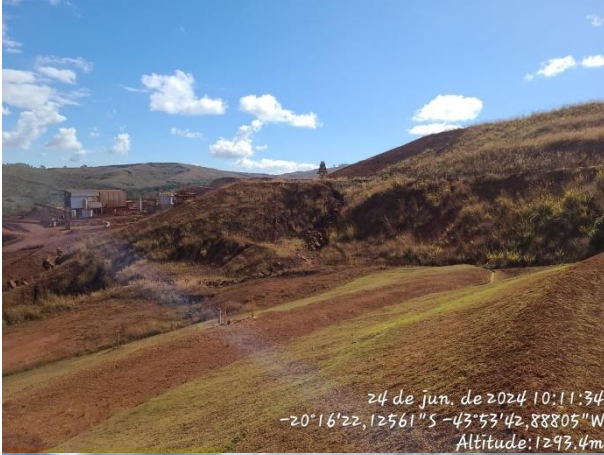
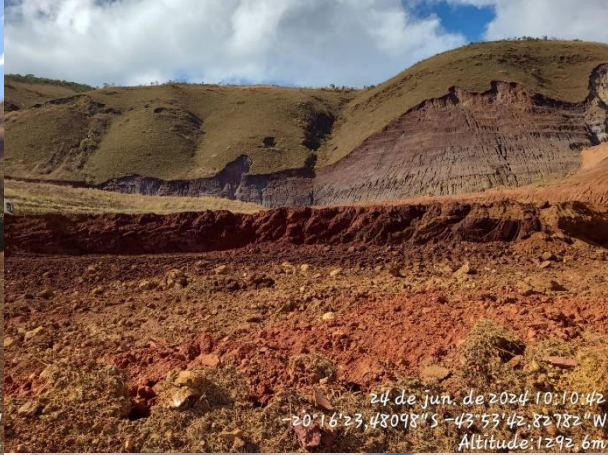
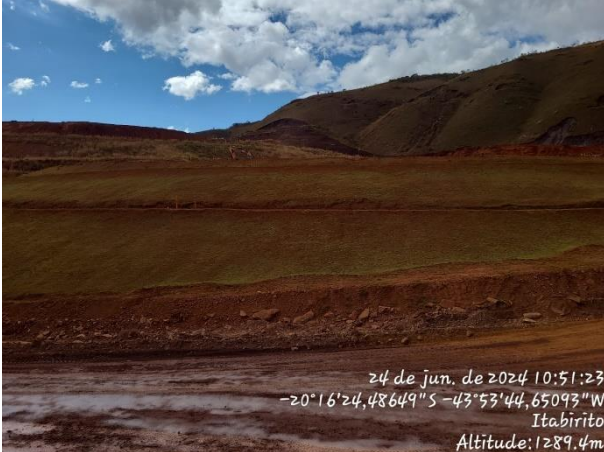
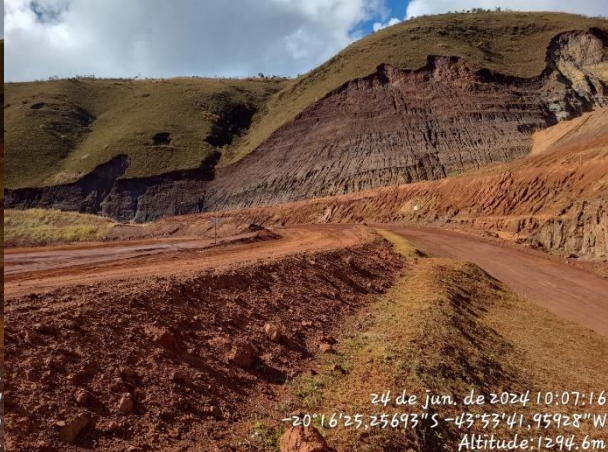
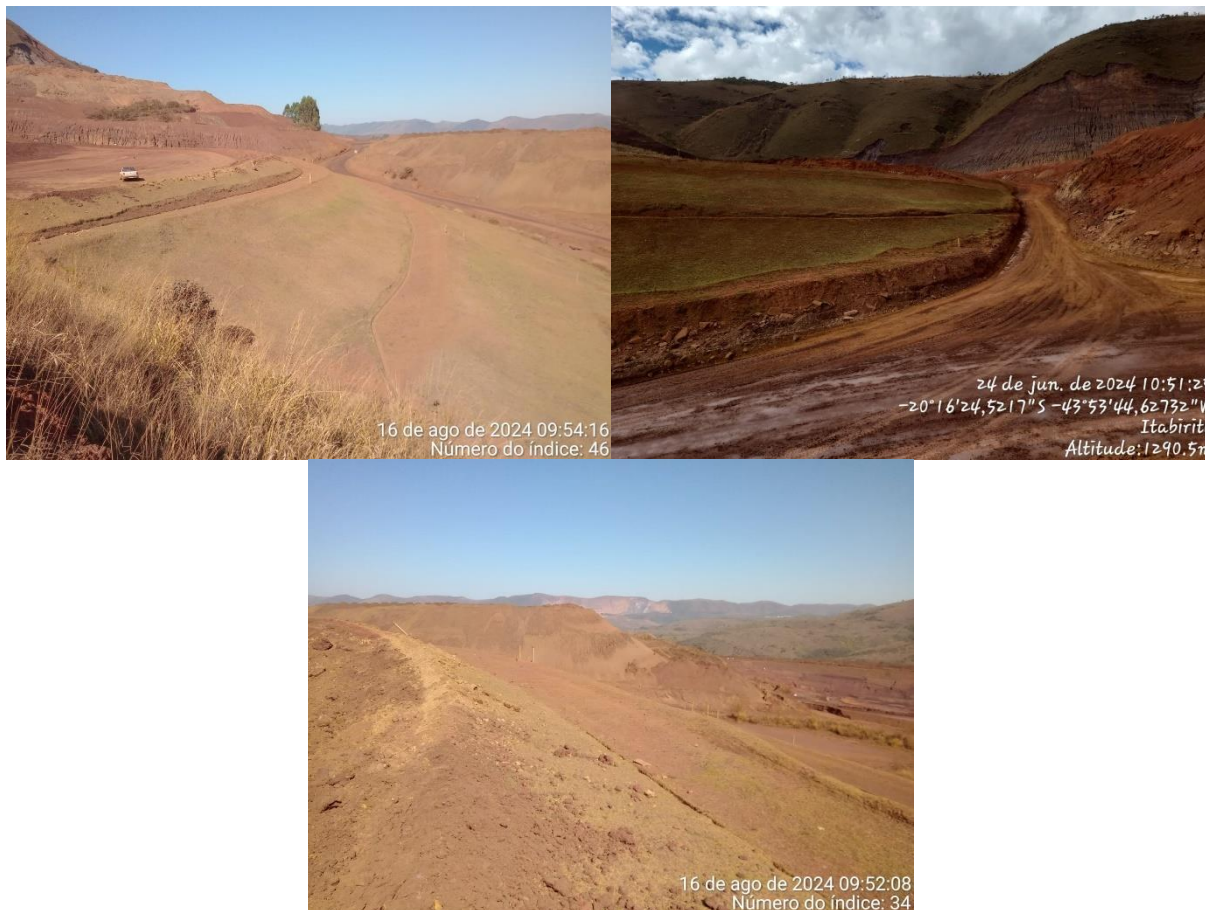
Conforme explicado anteriormente não houve remoção/alteração na estrutura neste semestre. Assim, apresenta-se o relatório com as boas condições apresentadas na estrutura até a data do relatório.

Figura 6-21: Situação geral da estrutura ao longo do trimestre.

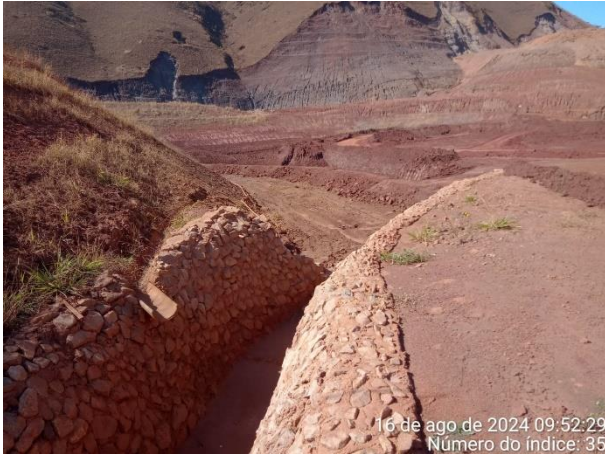
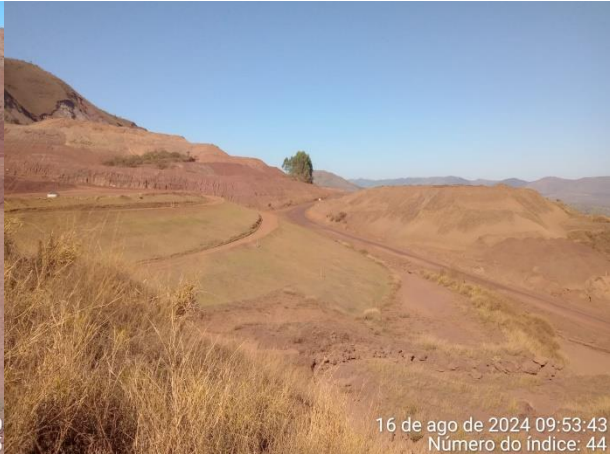
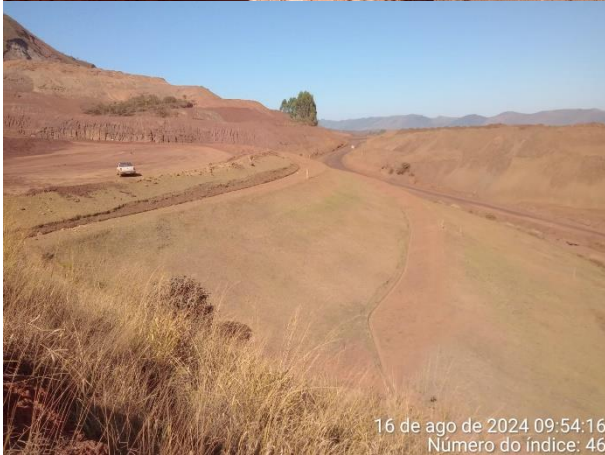
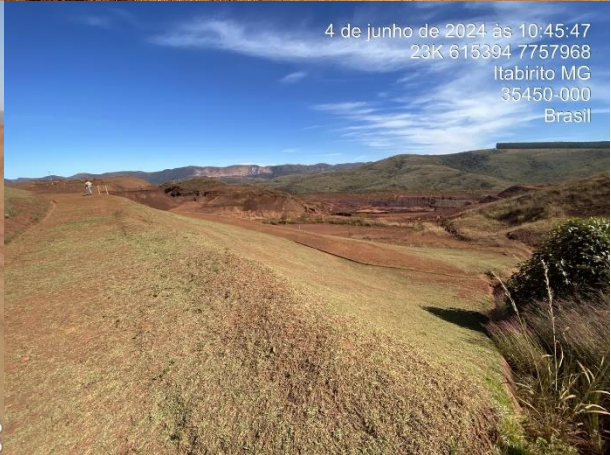
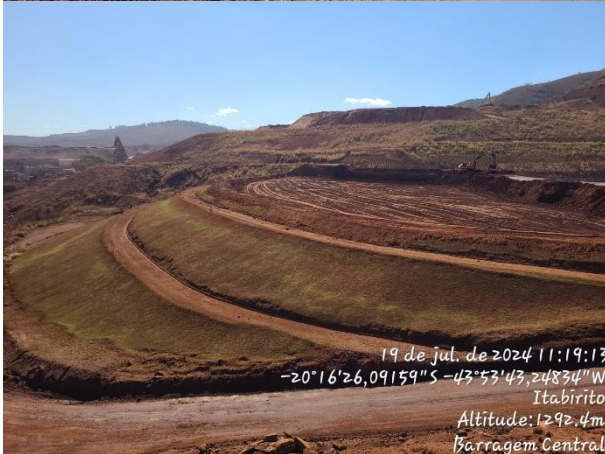
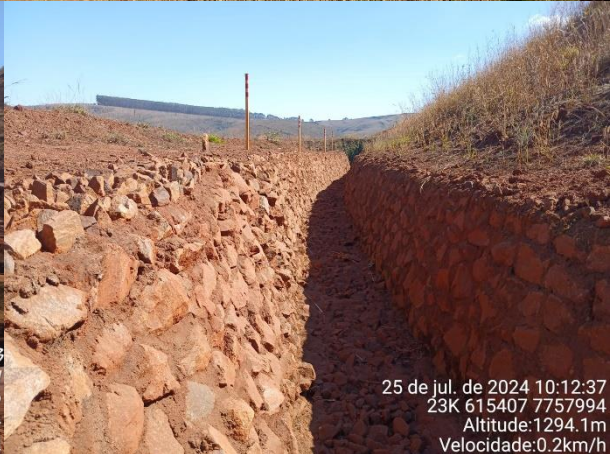
Figura 6-29: Barragem Central – condições do maciço e drenagem

Nenhuma anomalia foi identificada neste período e apenas ações de manutenções periódicas foram realizadas.

Não houve anomalias registradas durante a obra de remoção da Barragem Central neste trimestre.

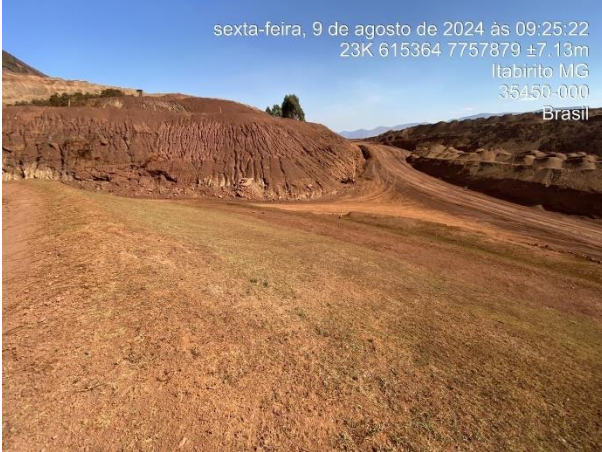
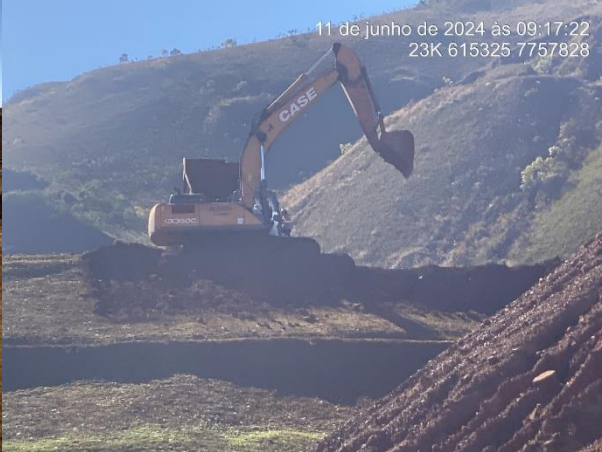
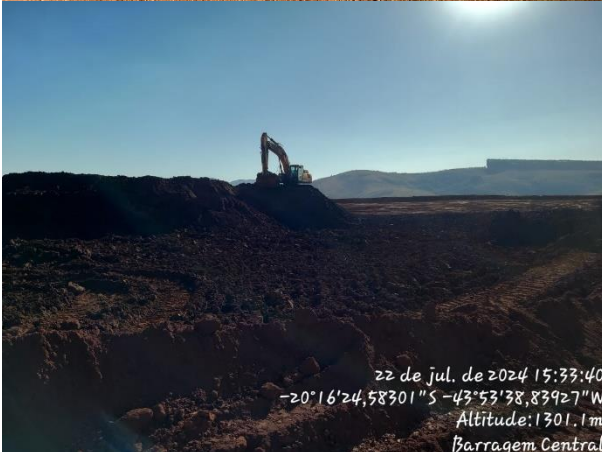
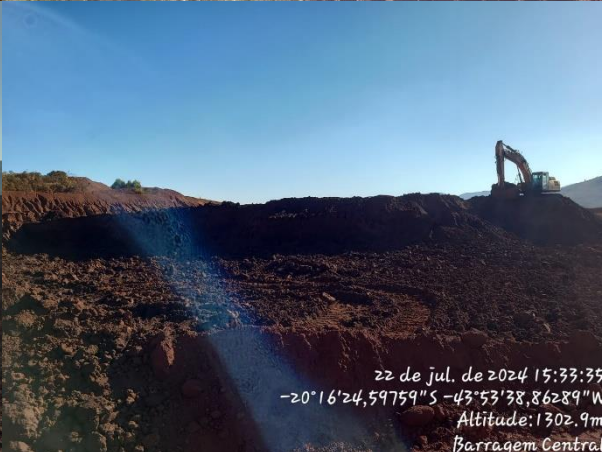
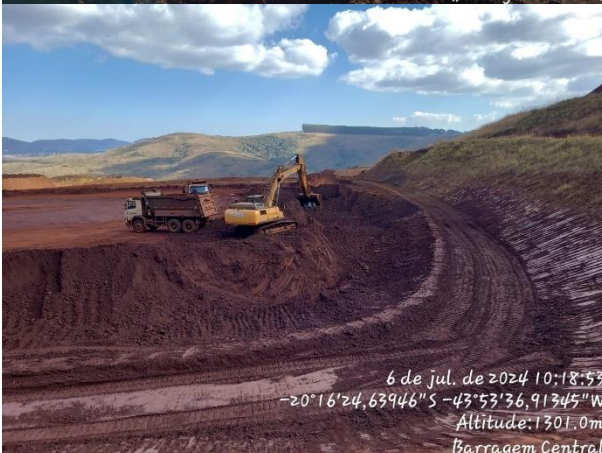
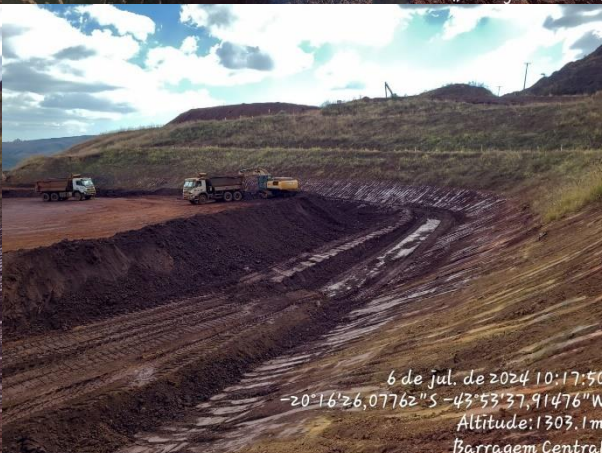
Figura 30: Avanço da descaracterização. Primeira foto início trimestre e segunda foto agosto de 2024.
