ATENDIMENTO AO TERMO DE COMPROMISSO

*“RELATÓRIO TÉCNICO TRIMESTRAL DO AVANÇO
DO PROCESSO DE DESCOMISSIONAMENTO DA
BARRAGEM CENTRAL”*

ITABIRITO –NOVEMBRO DE 2024

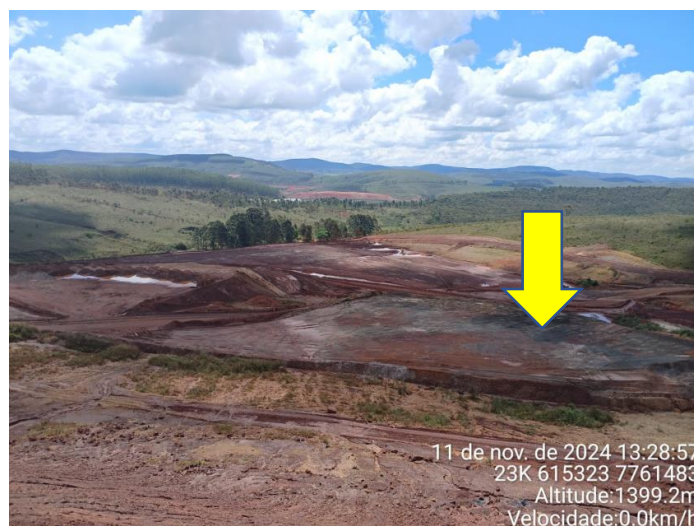
Foto 09: empilhamento de estéril na Praça 06.

A praça 07 foi destinada à bota-espera de rejeitos do tipo “grosso”, cuja granulometria do material é maior; o que faz com que ele tenha uma aparência arenosa. A praça 06 teve como fim materiais do tipo estéril, que servirão futuramente para o acobertamento da pilha em suas bermas. A praça 08 foi responsável por receber os materiais provenientes do processo de descaracterização das barragens Aredes e Central, e do rejeito filtrado do processo mineral com o cerne de bota-espera. Além disso, a praça 08 atuou em substituição à praça 10, de forma a desafogar esta última. Essa atividade sucedeu-se durante os períodos de análise da praça 01 e nos horários finais dos turnos (entre 18h:00min e 18h:40min) devido à penumbra no local.

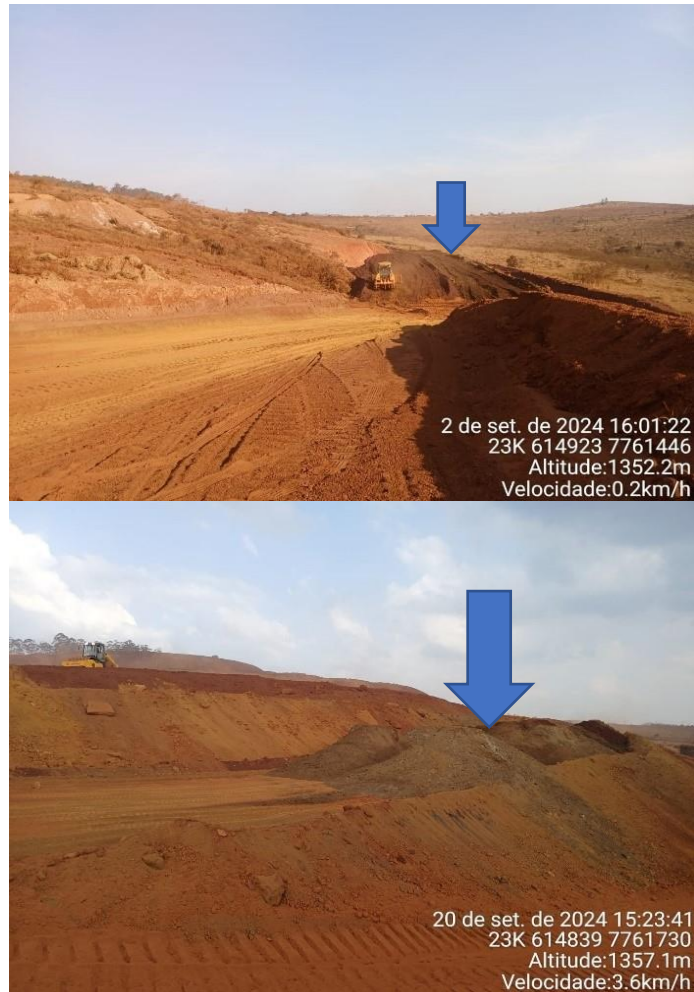
Foto 10: basculamento de estéril nas bermas das praças 03 e 01, respectivamente.

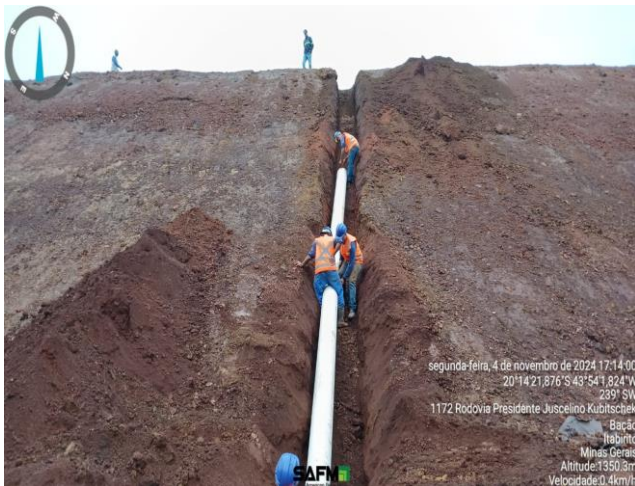
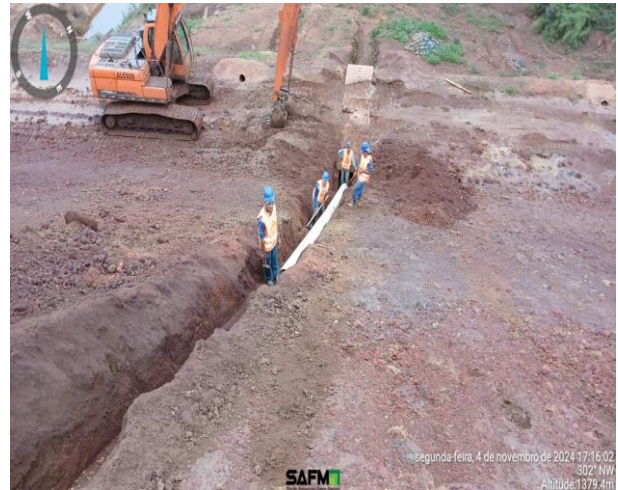
Figura 70: construção de drenagem temporária de direcionamento de água pluvial nas faces do talude.

Além disso, foi realizado o sistema de drenagem temporário composto por 3 tubos de PVC de aproximadamente 20m de comprimento e com diâmetro de 300mm com direcionamento de água pluvial para as escadas hidráulicas já existentes. Nas entradas dos tubos foram manufaturadas pedras argamassadas que irão compor um sistema de amortecimento pluvial que fará com que a energia potencial da água direcionada para as entradas tubulares seja reduzida.

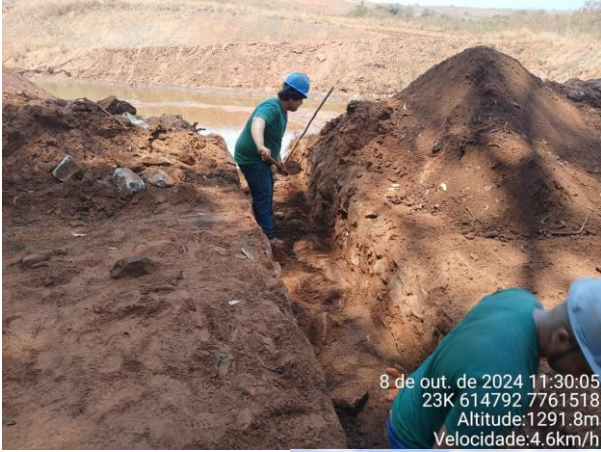
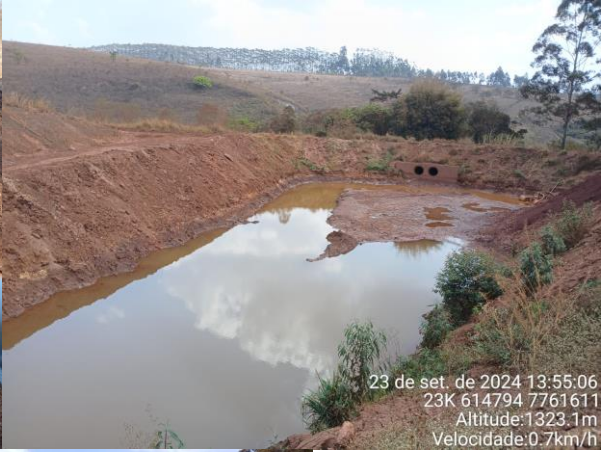
Figura 6-8: Sump e dreno de fundo com saída de água límpida– Pilha Noroeste

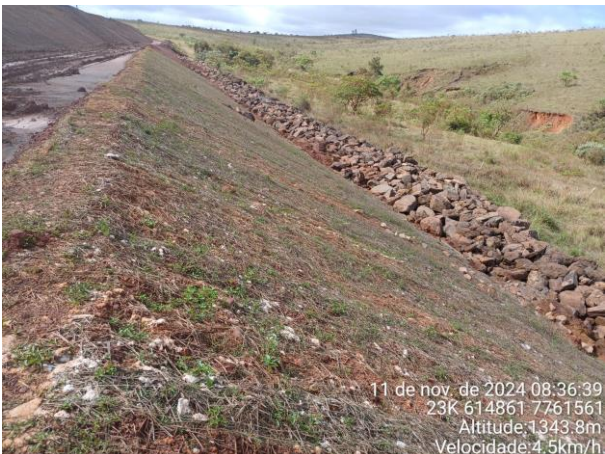
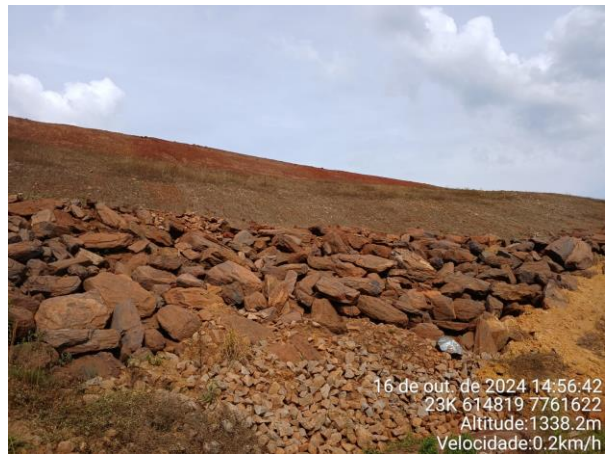
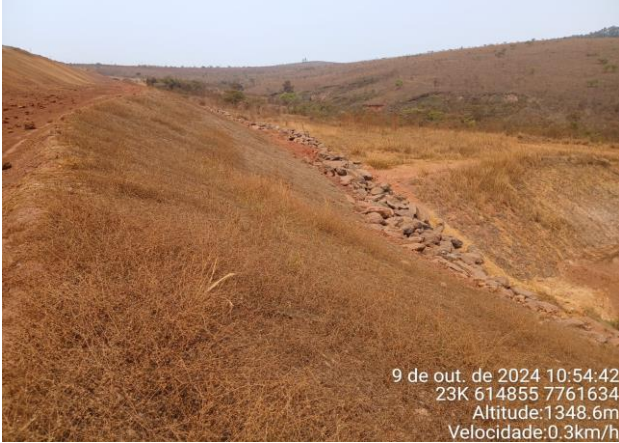
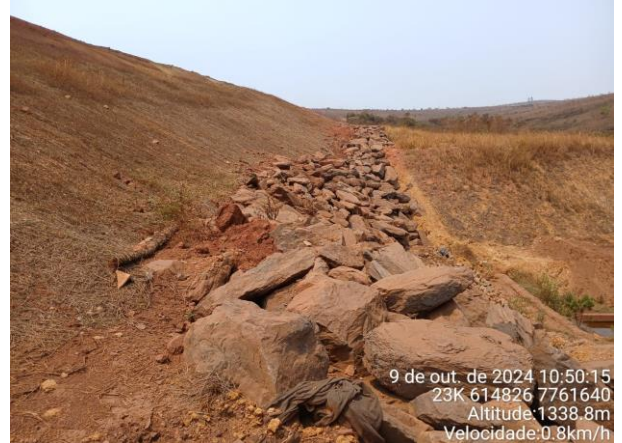
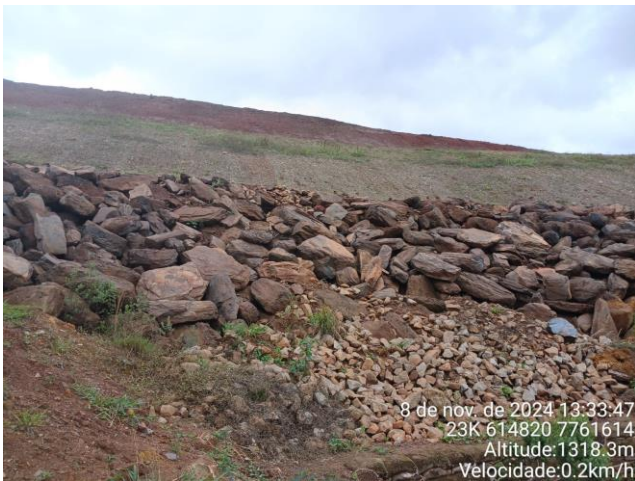
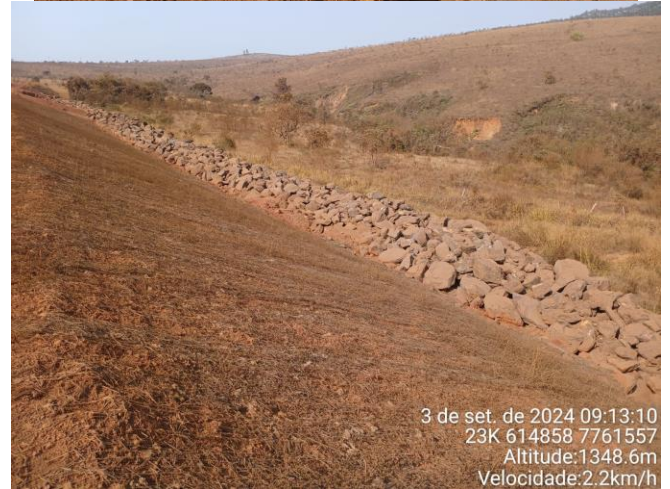
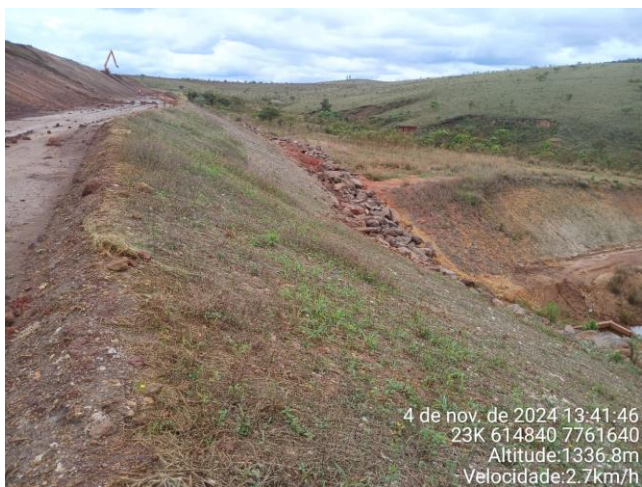
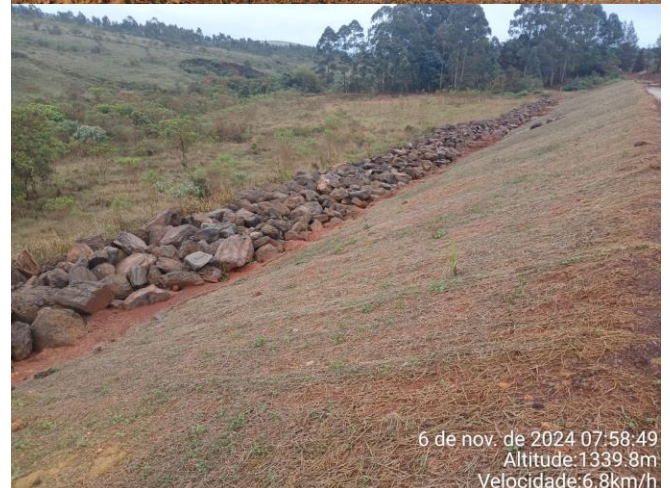
À medida que os taludes forem concluídos será imediatamente colocado vegetação como medida preventiva. Neste trimestre houve evolução do crescimento da vegetação no primeiro da estrutura, como apresentado a seguir. Importante destacar que houve uma evolução considerável no alteamento da pilha após a contratação de laboratório externo para liberação de camadas. A seguir algumas fotografias comprovatórias:

Figura 6-10: Vegetação do primeiro talude da pilha noroeste.

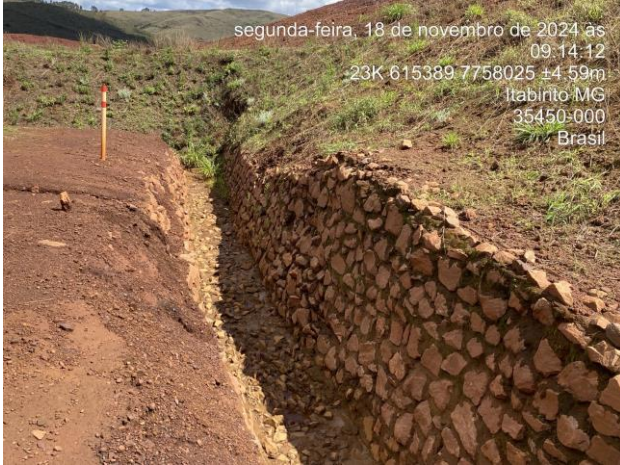
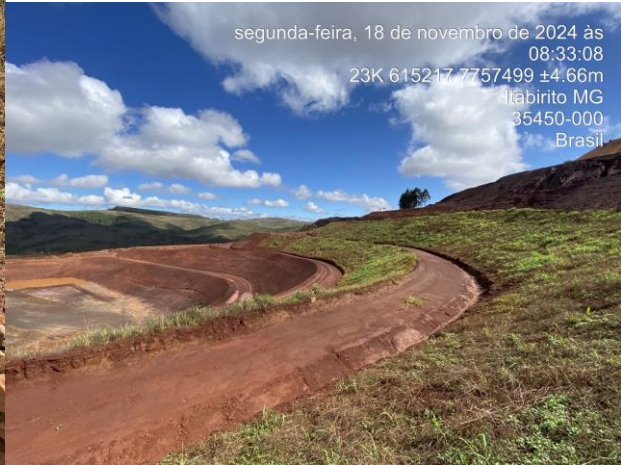
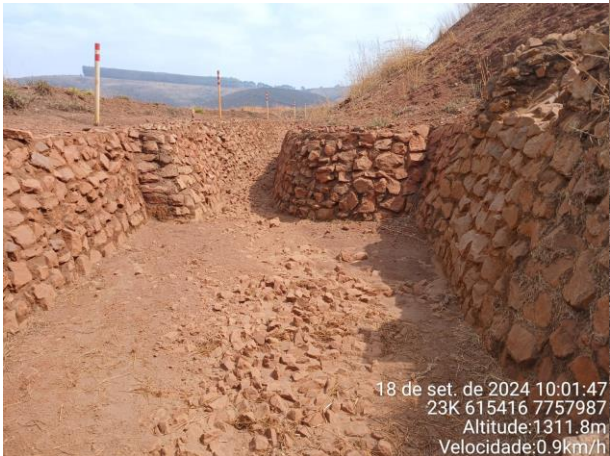
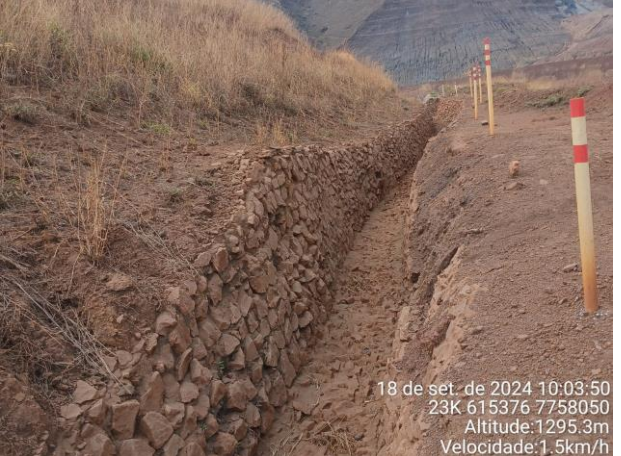
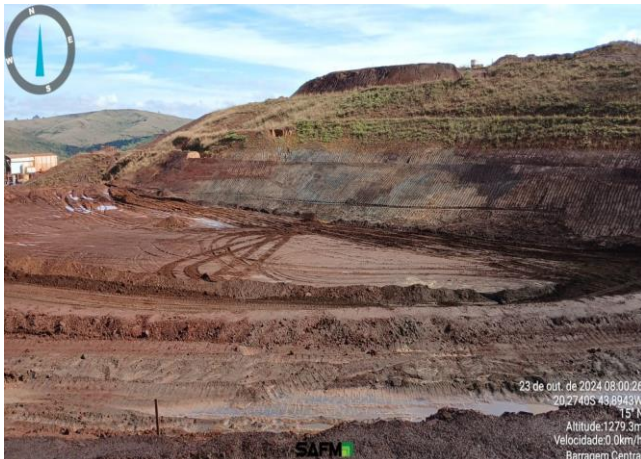
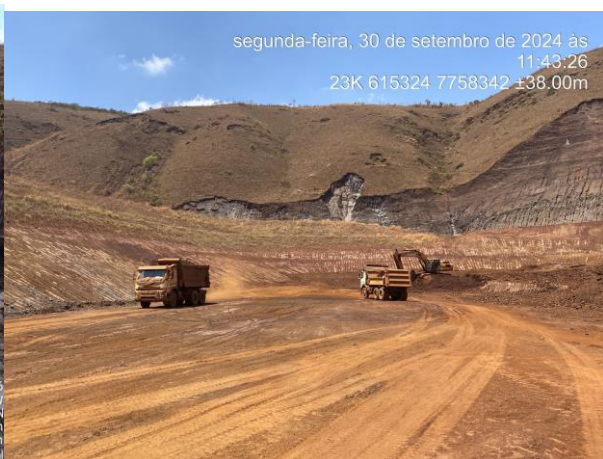
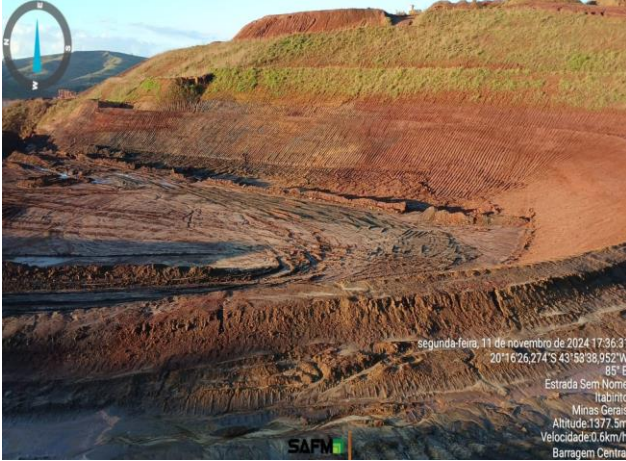
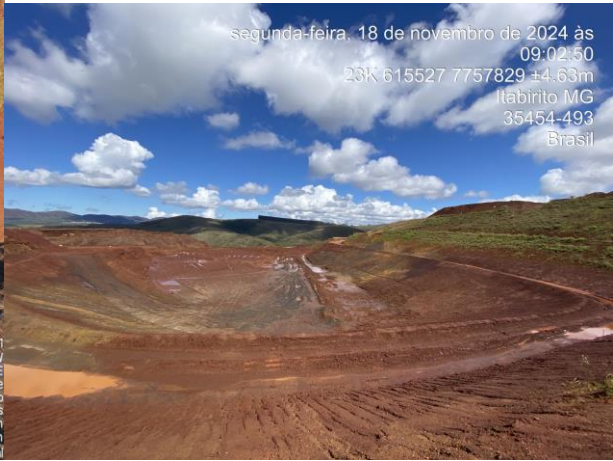
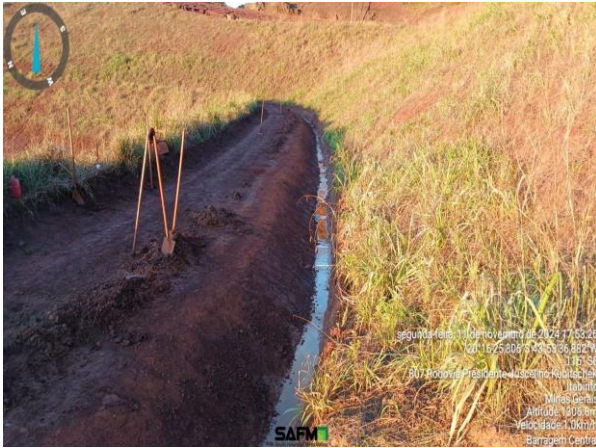
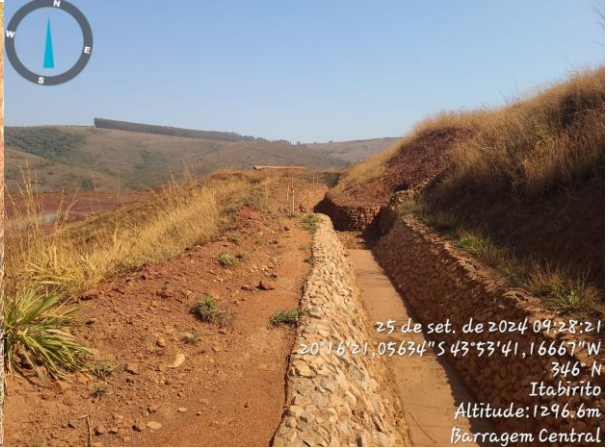
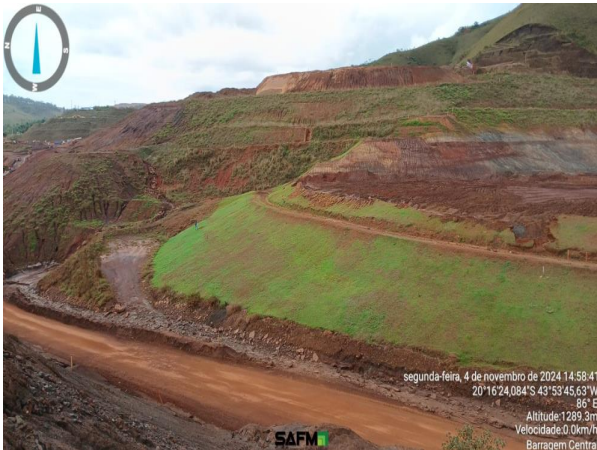
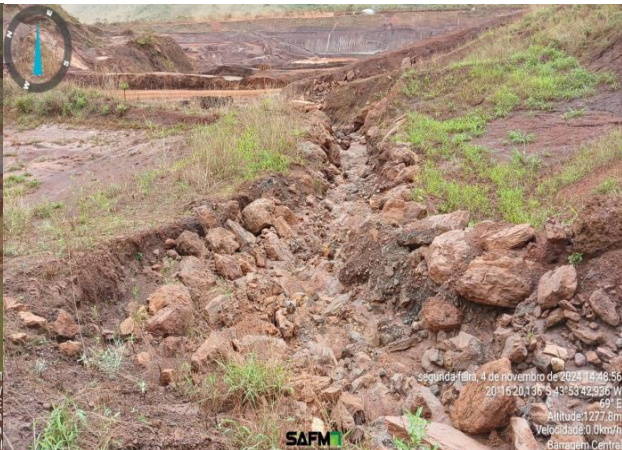
Figura 6-25: Barragem Central – condições do maciço e drenagem

Nenhuma anomalia foi identificada neste período e apenas ações de manutenções periódicas foram realizadas.

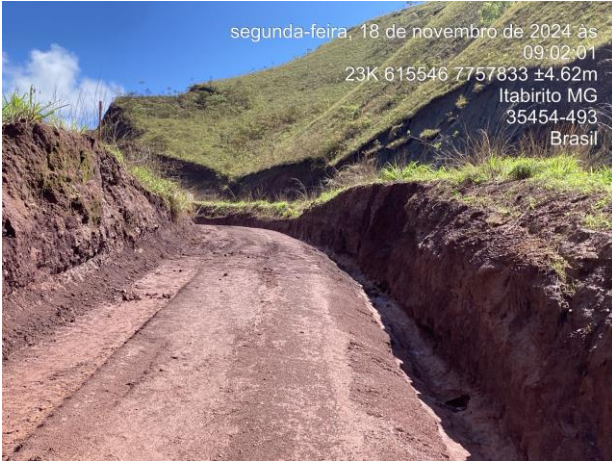
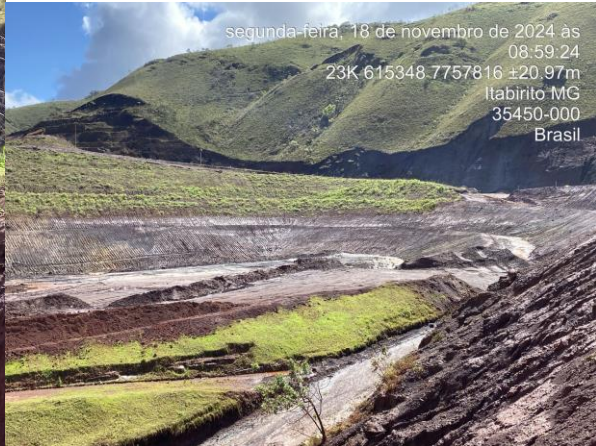
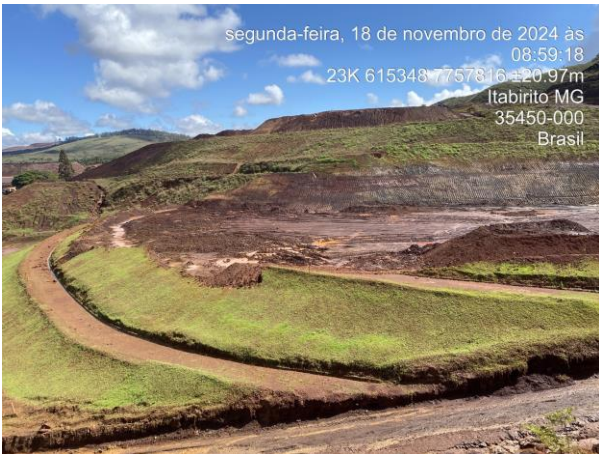
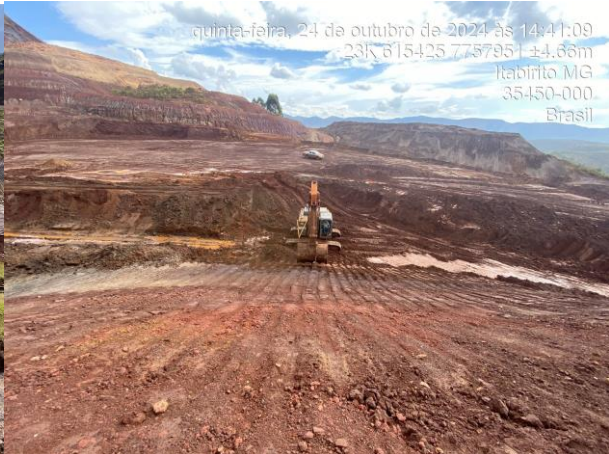
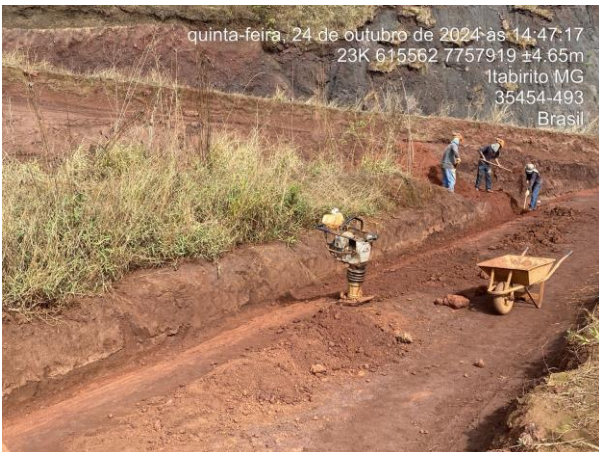
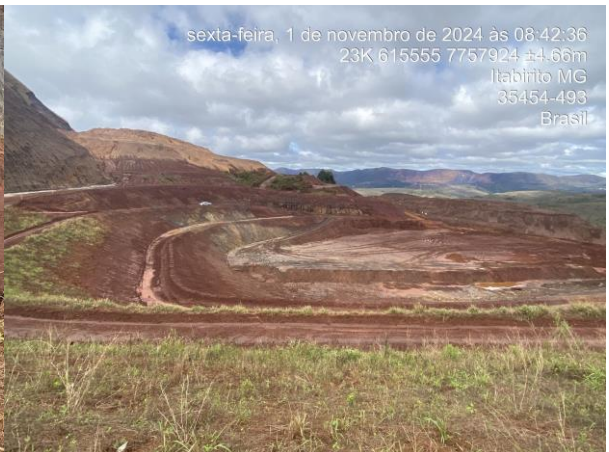
Figura 27: Algumas fotos do processo de remoção da Barragem Central

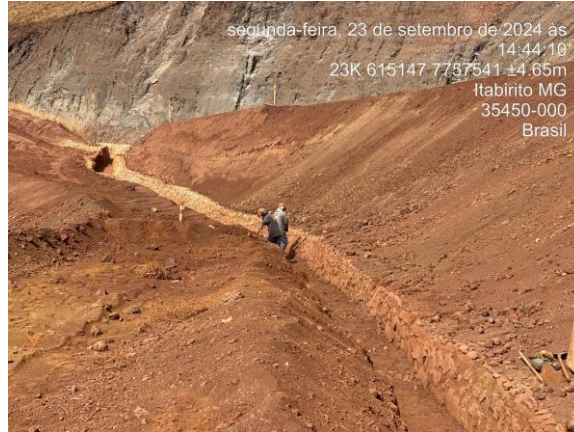
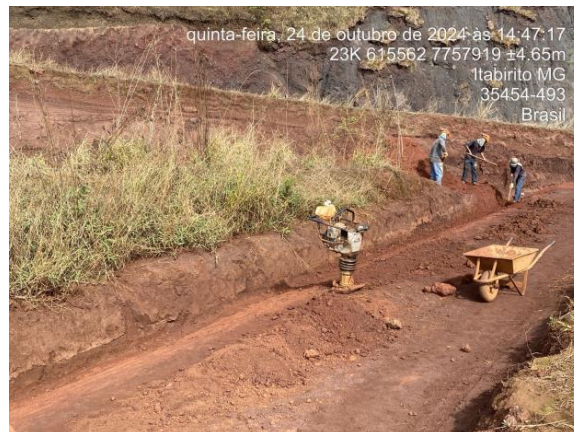
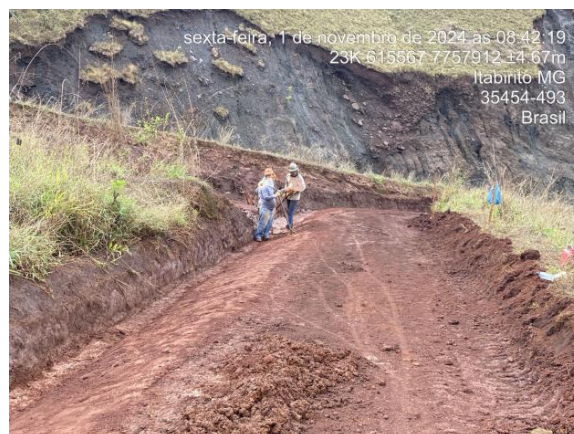
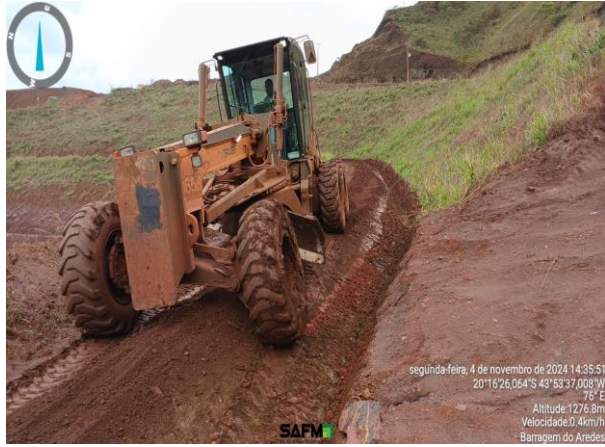
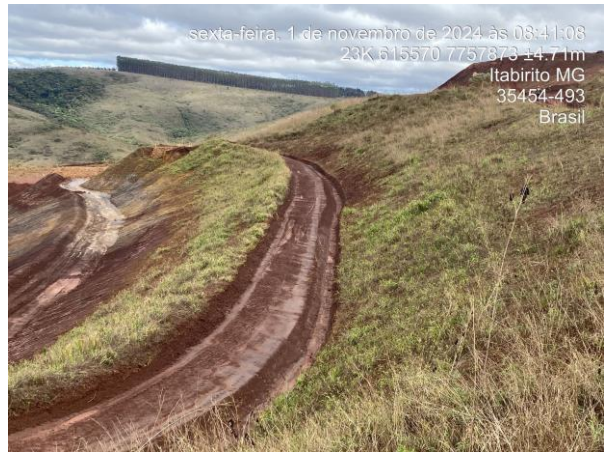
O sistema de drenagem continuou a ser executado garantindo uma eficiência e segurança adequada aos taludes remanescentes.

Figura 32: manufatura dos sistemas de drenagem da Barragem Central ao longo do trimestre.

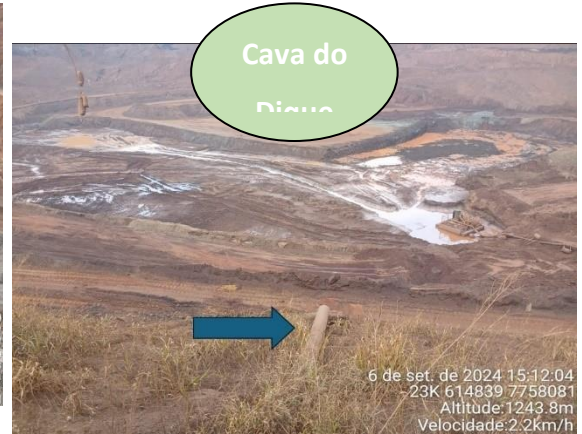
Figura 54: Cava do dique e tubo (seta azul).

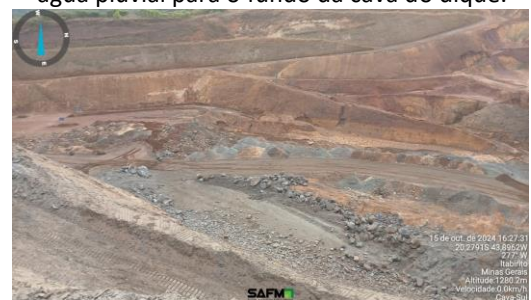
Figura 16 Fundo da cava sul e atual local de deposição do material explotado da obra emergencial em outros DM ANM.
