*“RELATÓRIO TÉCNICO TRIMESTRAL DO AVANÇO
DO PROCESSO DE DESCOMISSIONAMENTO DA
BARRAGEM AREDES”*

ATENDIMENTO AO TERMO DE COMPROMISSO

ITABIRITO – FEVEREIRO DE 2025

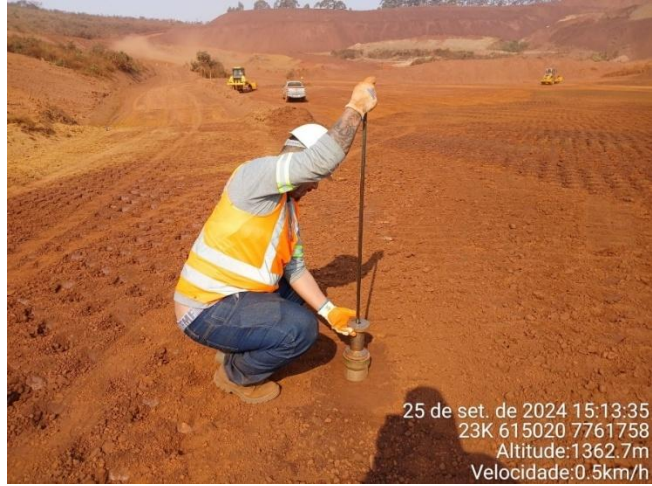
Foto 16: laboratorista terceirizado realizando ensaio de compactação (Hilf) a fim de liberação de camada.

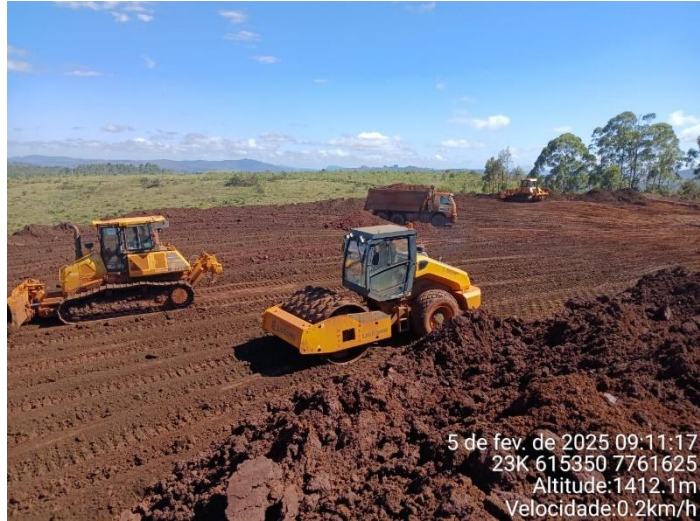
Foto 07: bota-espera na Praça 08 com material proveniente da barragem e rejeito filtrado.

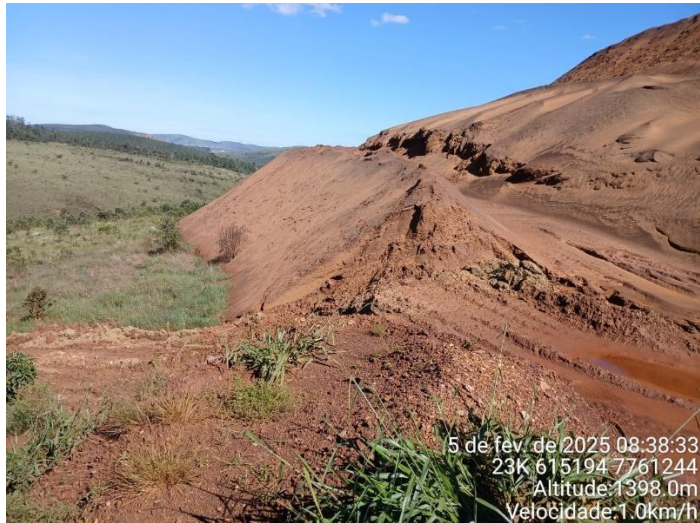
Foto 08: bota-espera de rejeito grosso na Praça 07.

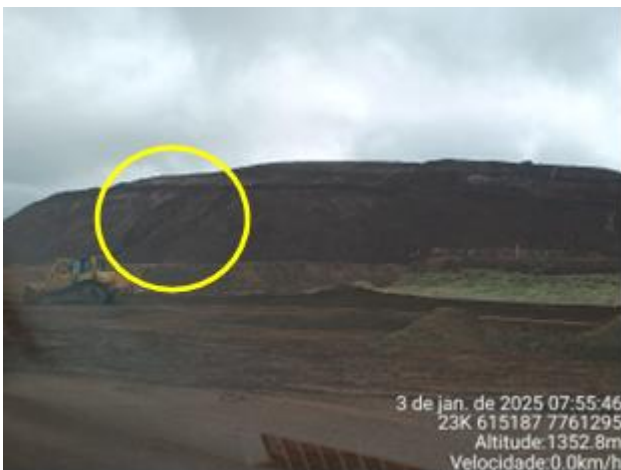
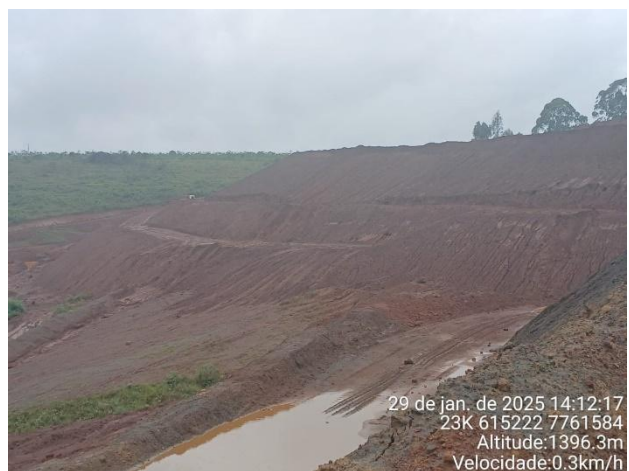
Também com o auxílio da escavadeira foi possível corrigir algumas erosões presentes na face do talude da praça 10. Em razão do período chuvoso houve o acúmulo de água nas bermas que não tiveram seu sistema de drenagem finalizado em virtude da disponibilidade física dos equipamentos estar concentrada em outras demandas na Pilha Noroeste.

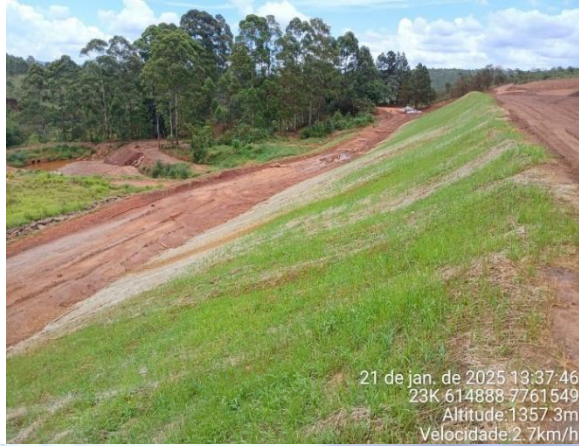
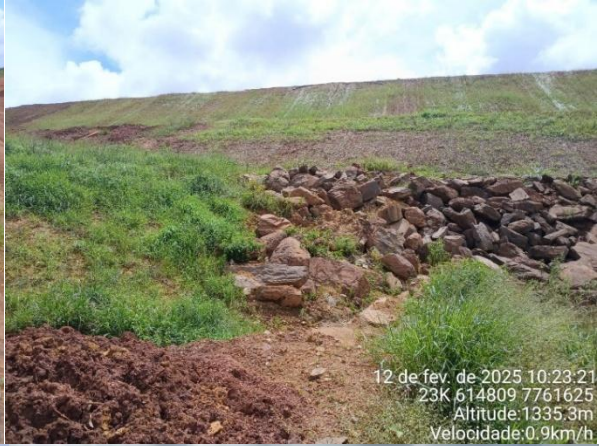
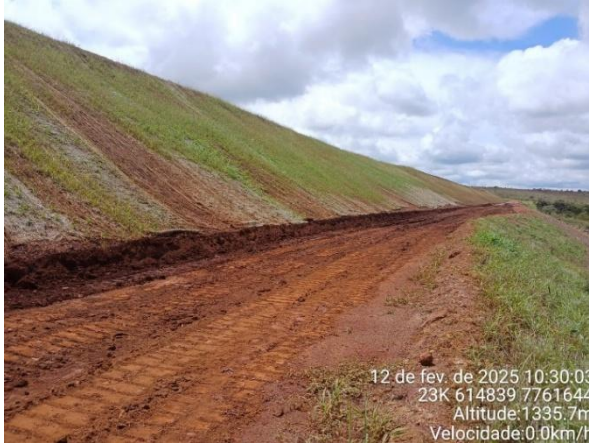
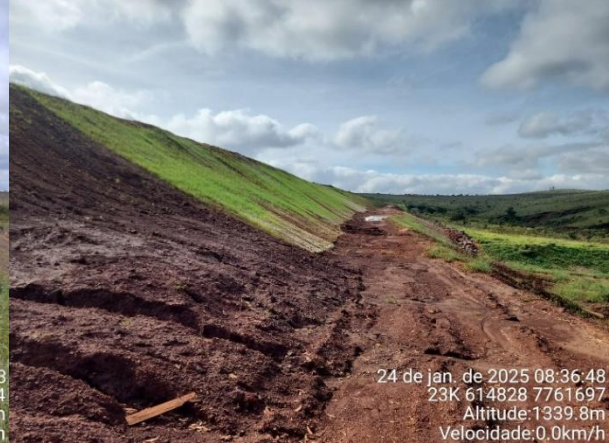
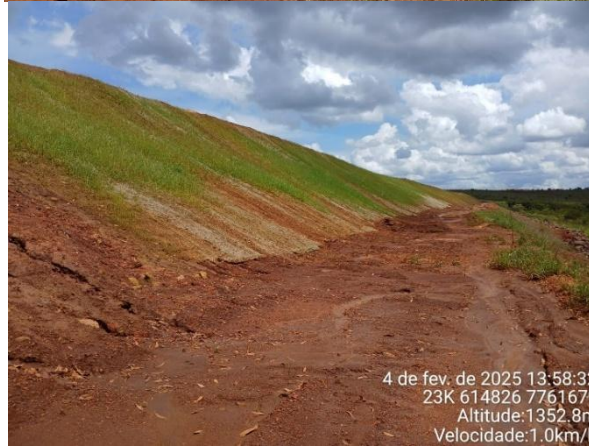
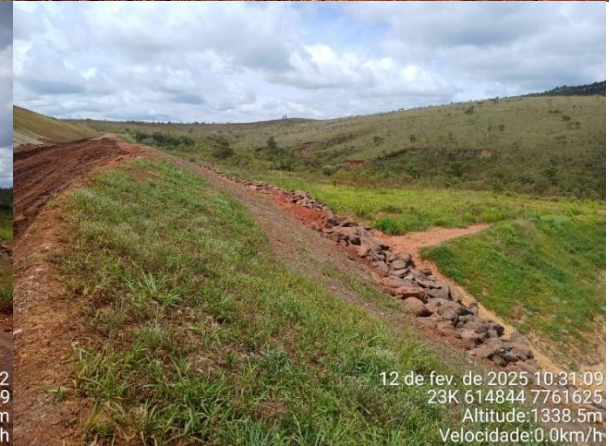
Foto 25: desenvolvimento vegetativo da hidrossemeadura na face do talude (cotas: 1330m a 1340m.).

Com o cerne preventivo e para adquirir mais resistência à face do talude (principalmente no período chuvoso), durante o mês de dezembro a empresa Nova Safra, a pedido da SAFM, inseriu no talude de jusante (próximo à praça 01) mantas vegetais no trecho que já se encontra na cota 1340,00m. Para que isso fosse possível com qualidade e eficiência, o trator de esteira da pilha realizou, a priori, o estiramento da face. Isso faz com que a atividade seja executada mais rápida e ainda evita o ravinamento de face a posteriori. Após essa etapa, a equipe da Nova Safra ainda executou a hidrossemeadura sobre a superfície instalada. Ao longo do mês de janeiro foi possível observar o desenvolvimento vegetativo das espécies.

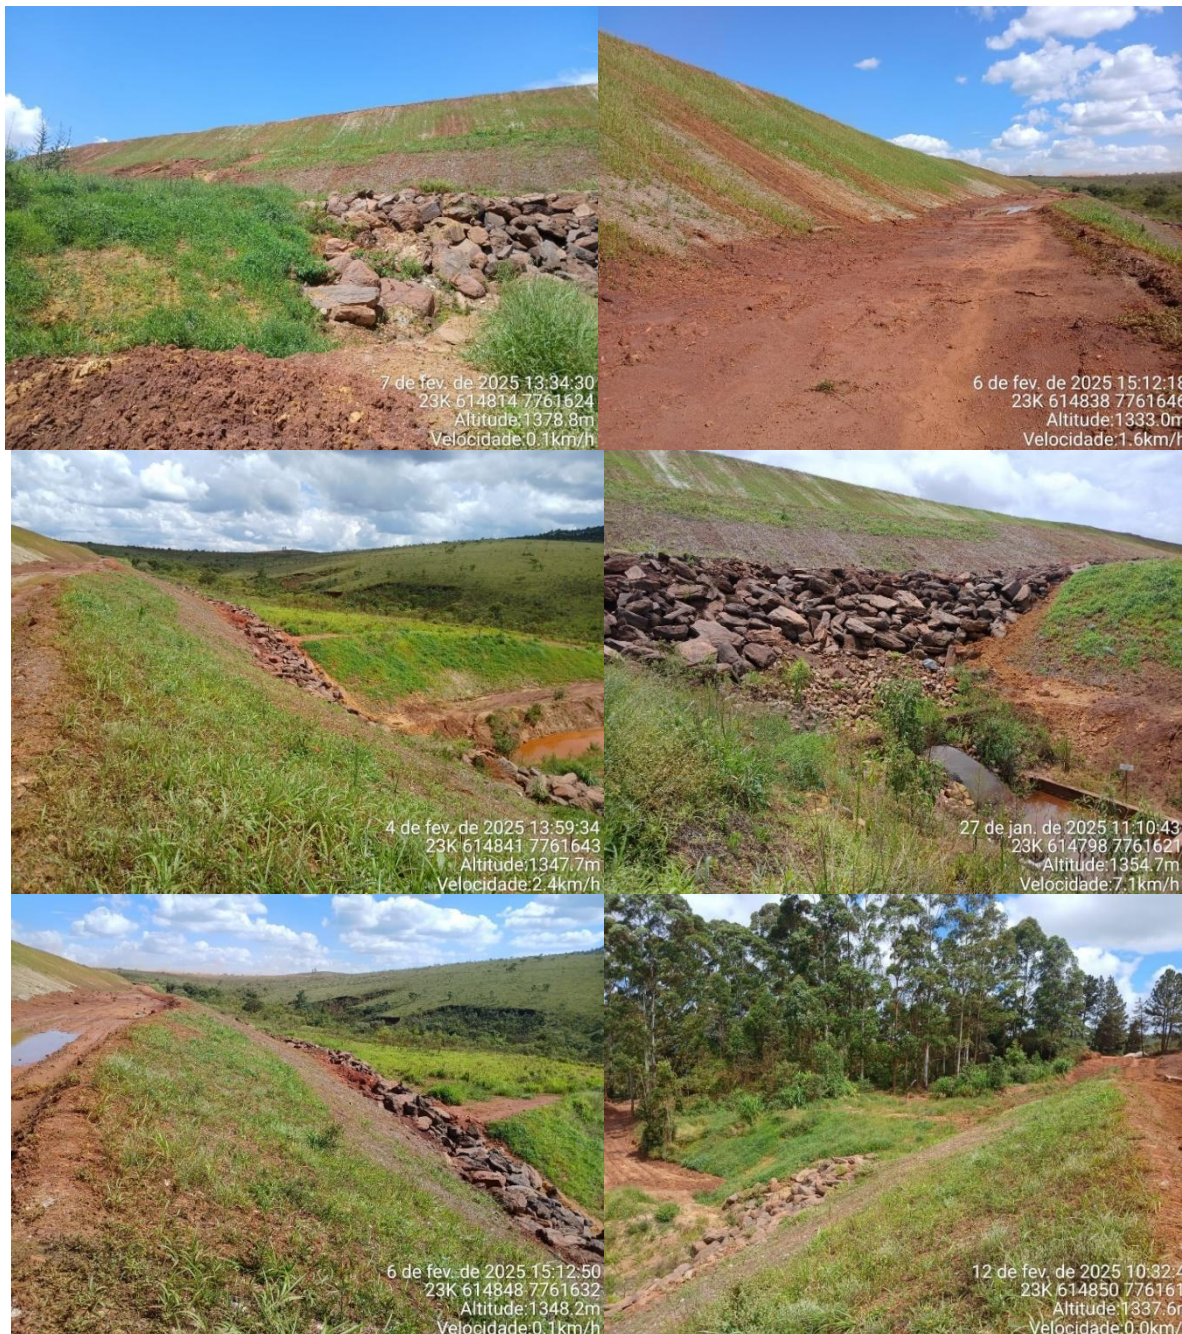
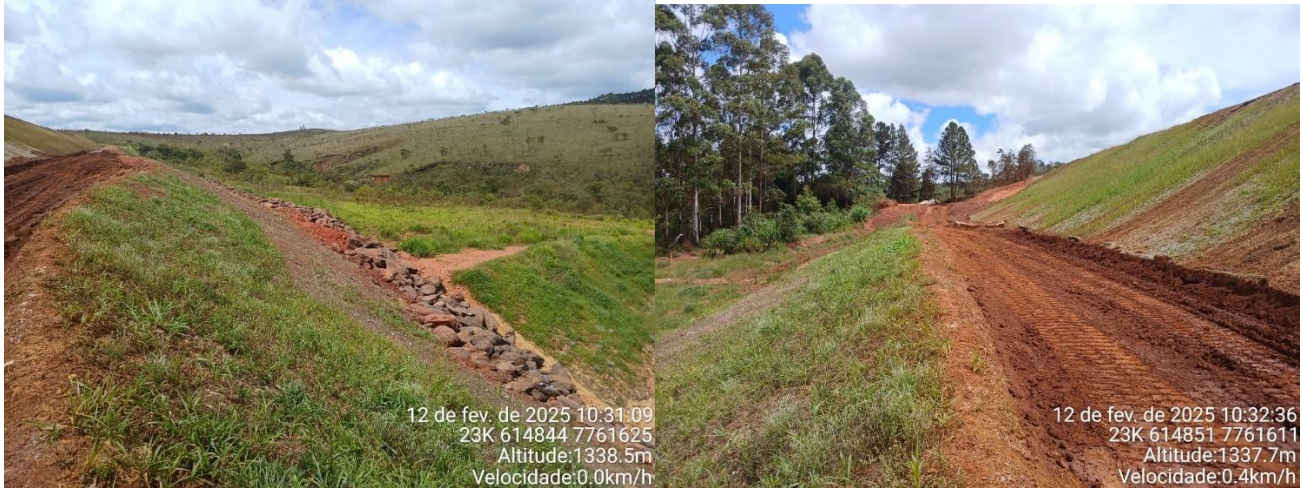
À medida que os taludes forem concluídos será imediatamente colocado vegetação como medida preventiva. Neste trimestre houve evolução do crescimento da vegetação no primeiro patamar da estrutura, como apresentado a seguir. Importante destacar que houve uma evolução considerável no alteamento da pilha após a contratação de laboratório externo para liberação de camadas. A seguir algumas fotografias comprobatórias:

Figura 614: Vegetação do primeiro talude da pilha noroeste.

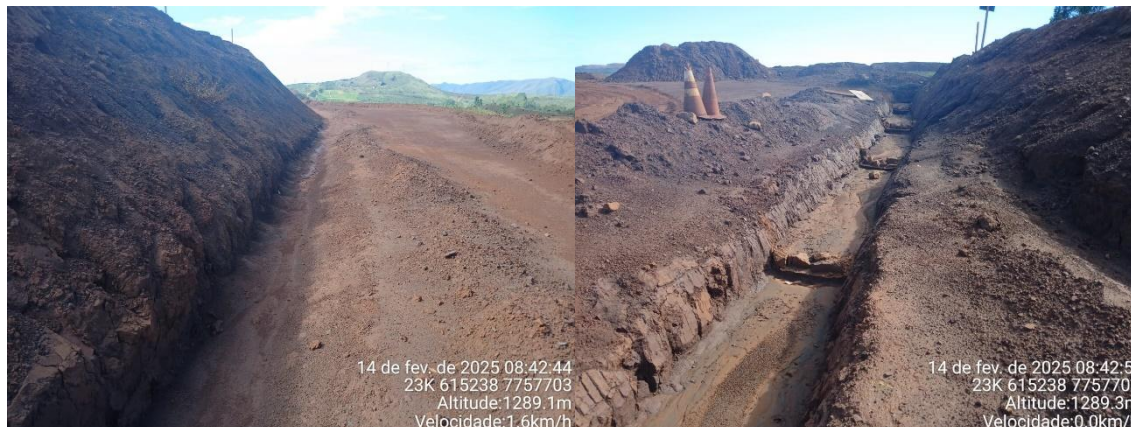
Figura 28: Canal off set.

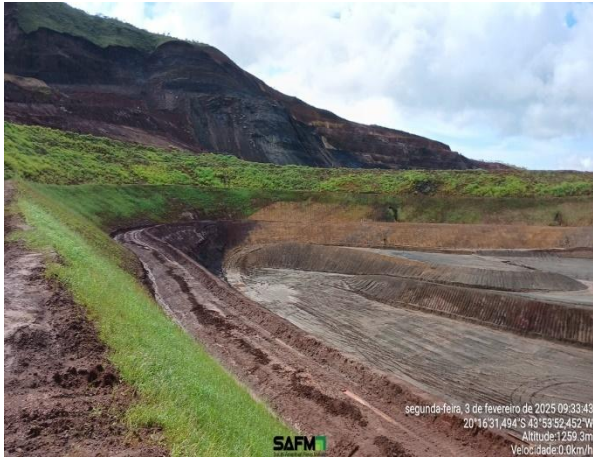
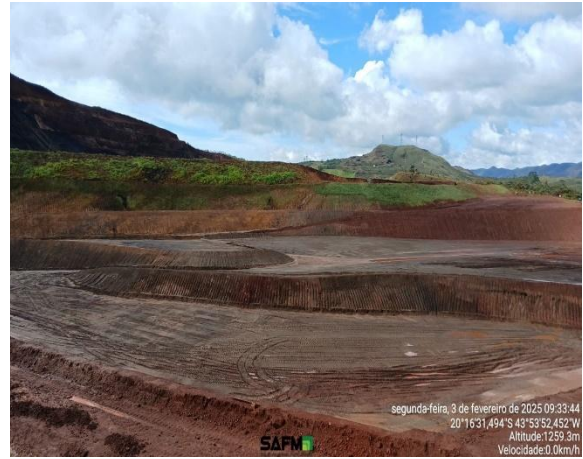
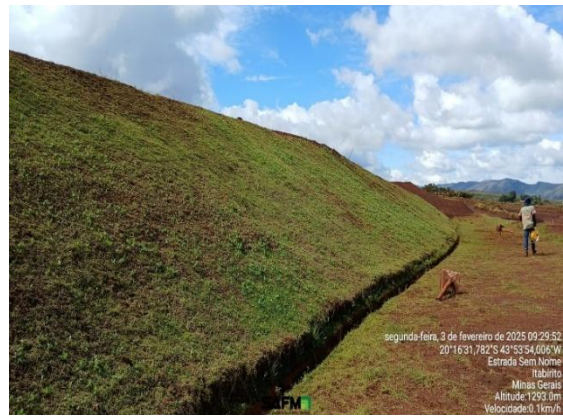
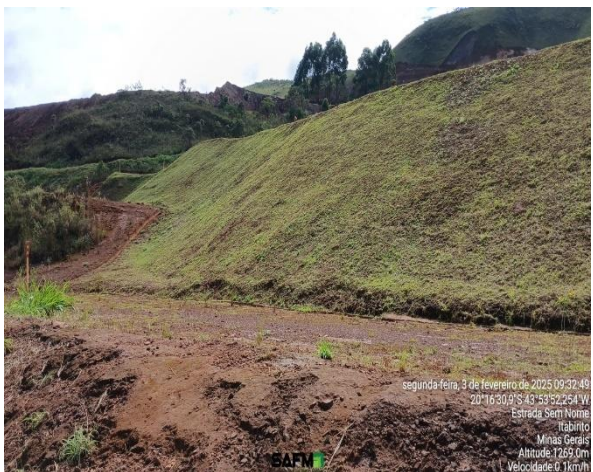
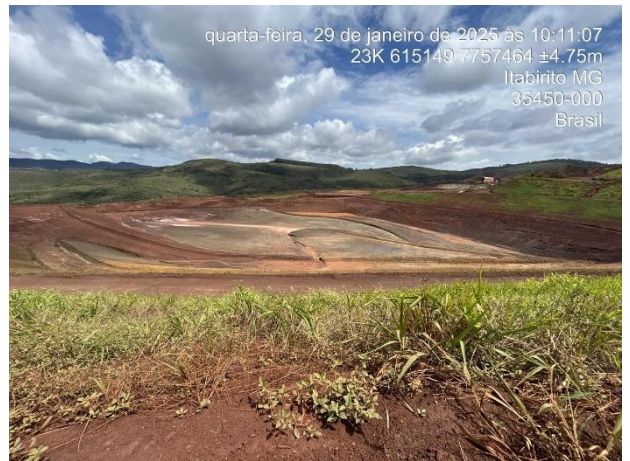
Figura 29: Talude remanescentes em boas condições e com vegetação devidamente plantada

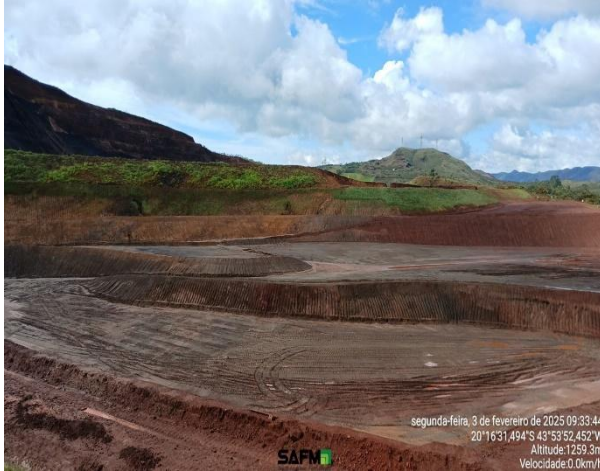
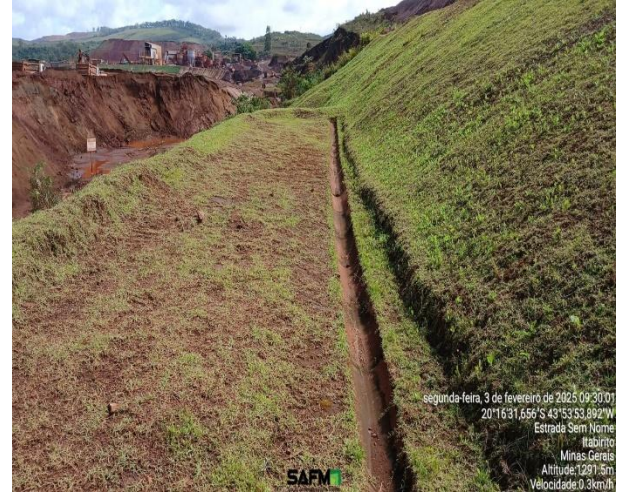
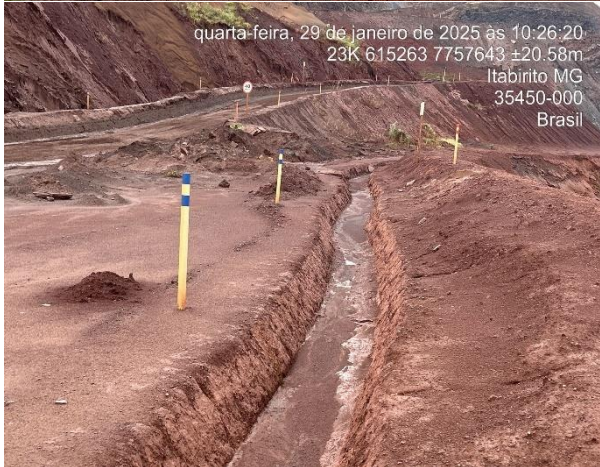
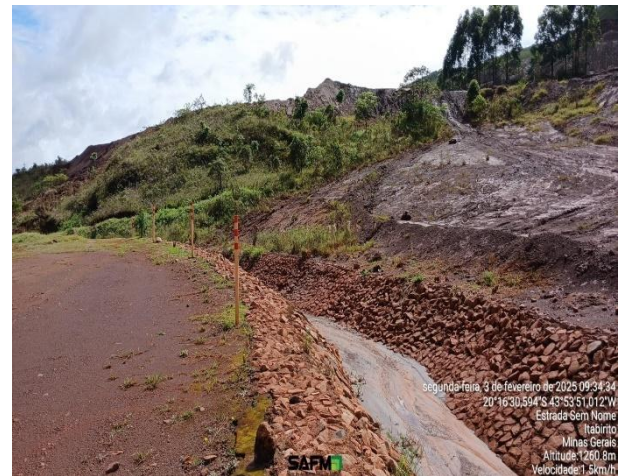
Figura 6-30: Fotografias do sistema de drenagem da Barragem Aredes ao longo do trimestre.

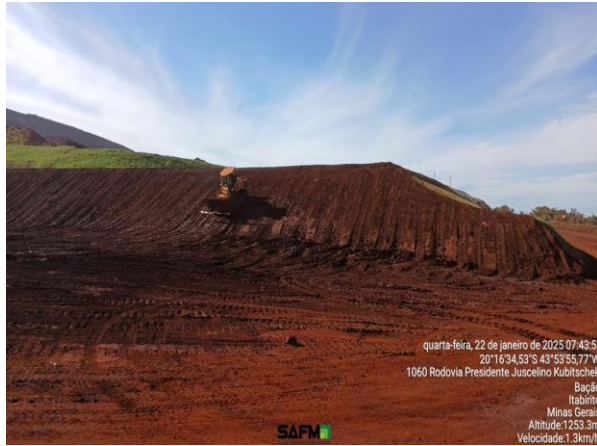
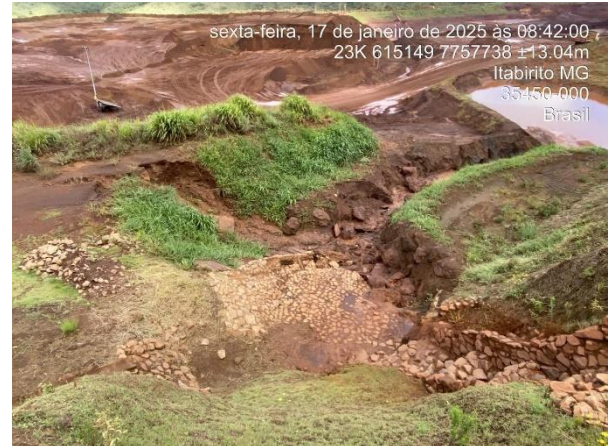
Figura 6-31: Condições do maciço e vegetação ao longo do trimestre

Nenhuma anomalia foi identificada neste período.

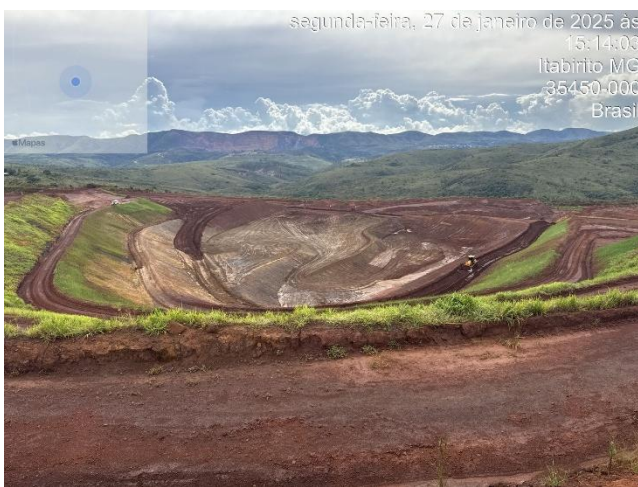
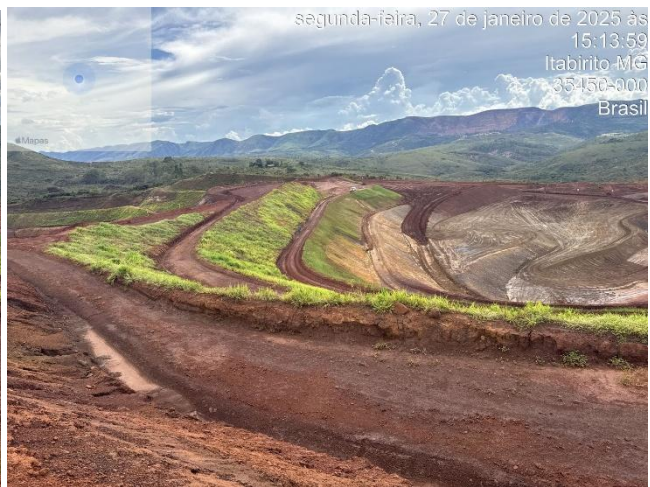
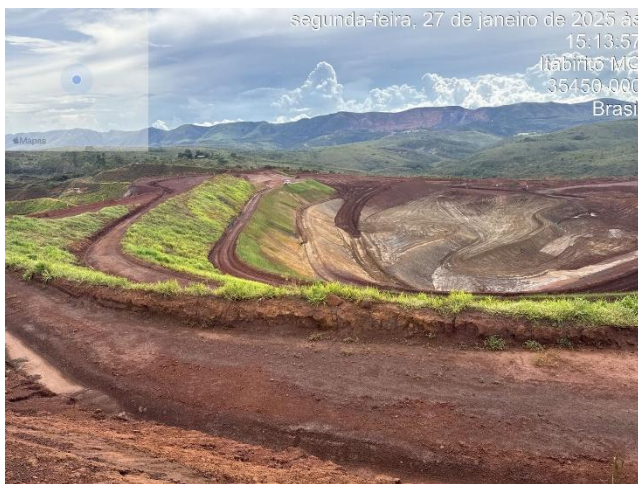
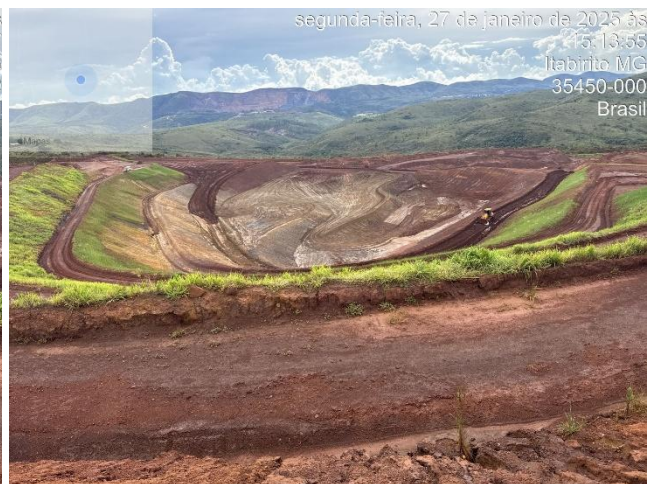
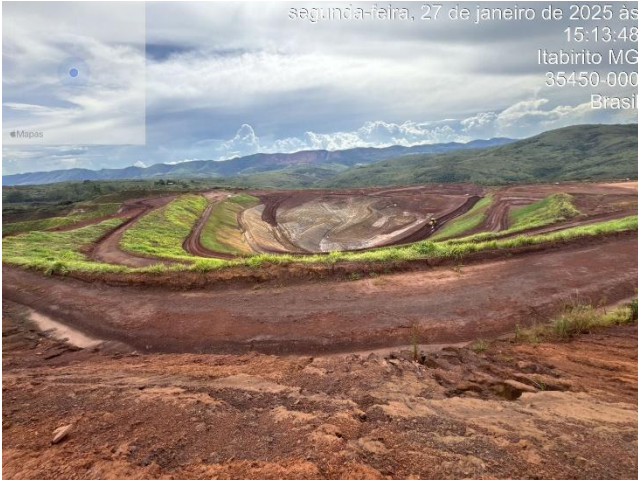
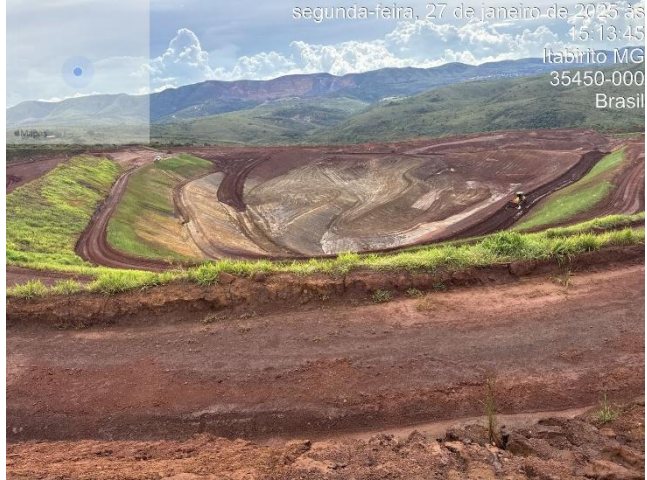
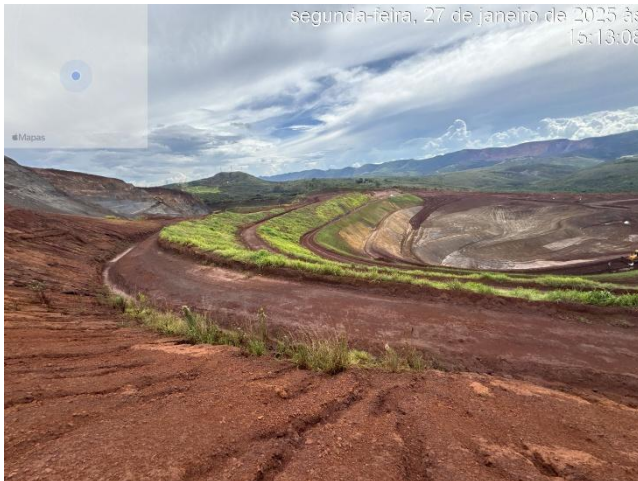
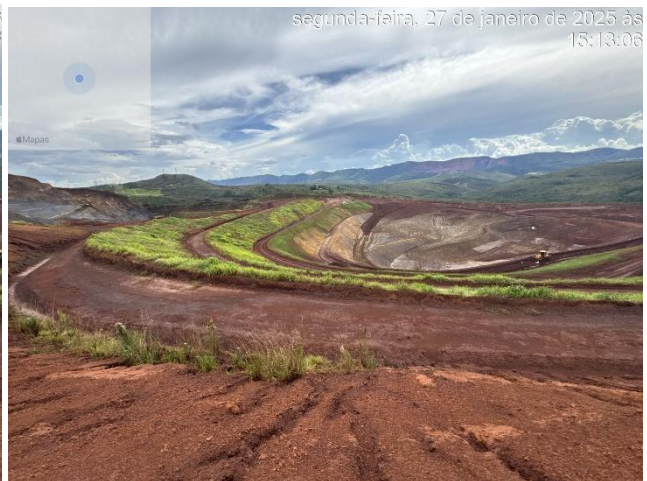
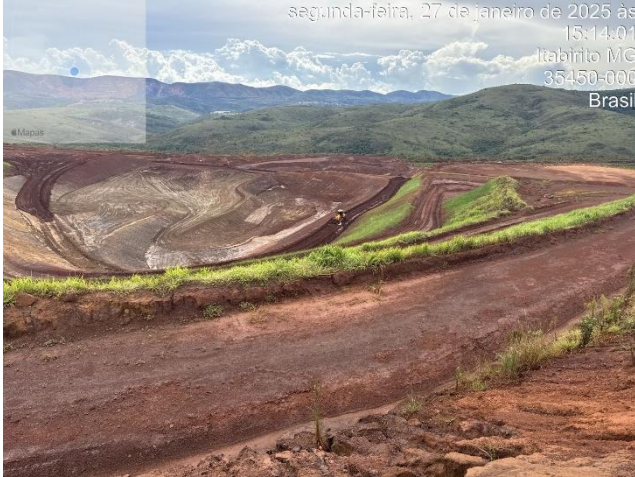
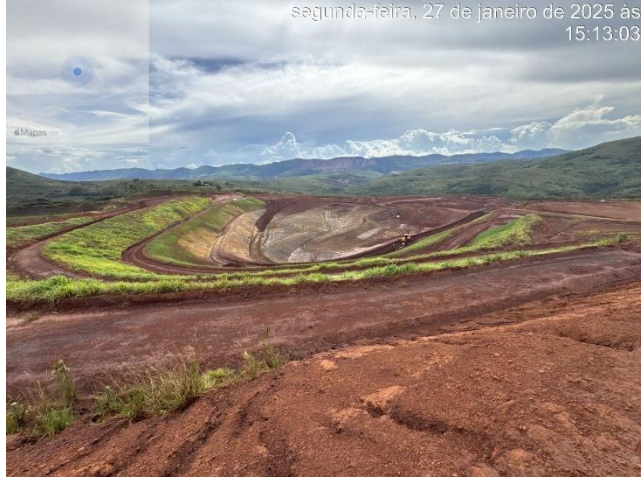
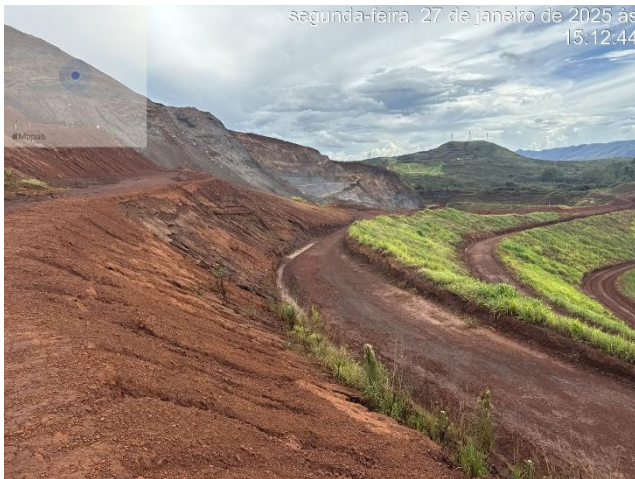
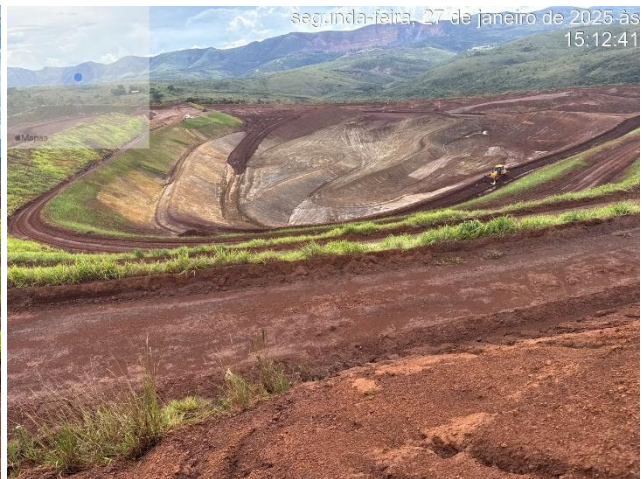
Figura 32: condição recente e última da barragem Aredes.

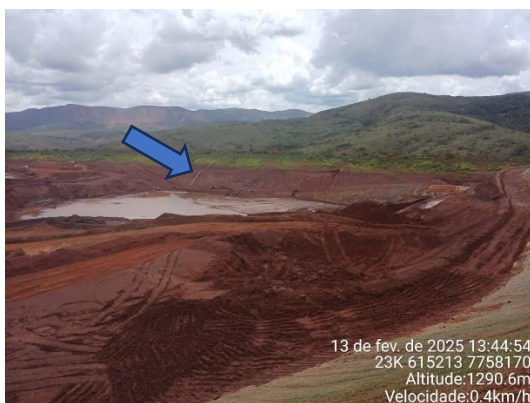
Figura 6-39: Cava do dique e tubo de drenagem (seta azul).

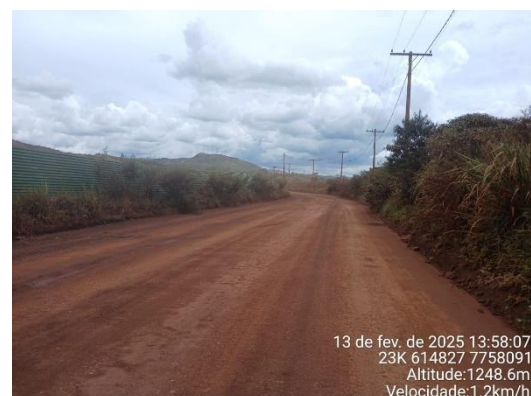
Figura 6-47: ITA-320 em boas condições

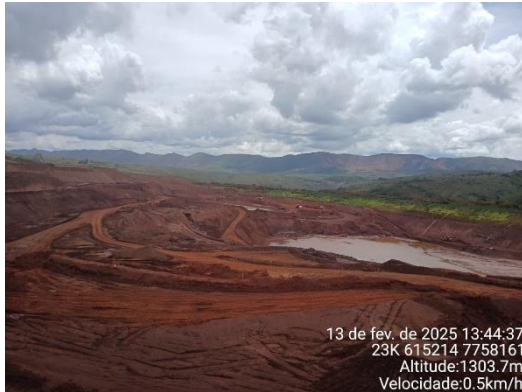
Figura 6-48: Condições da antiga cava laninha, atual expansão da cava do dique.

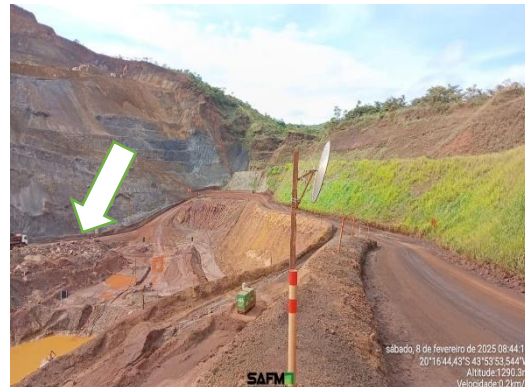
Figura 6-50: Entrada de um dos tubos oriundos da ITA-320 que desembocam na cava do dique totalmente desobstruído e funcional.
