ATENDIMENTO AO TERMO DE COMPROMISSO

*“RELATÓRIO TÉCNICO TRIMESTRAL DO AVANÇO
DO PROCESSO DE DESCOMISSIONAMENTO DA
BARRAGEM CENTRAL”*

ITABIRITO – FEVEREIRO DE 2025

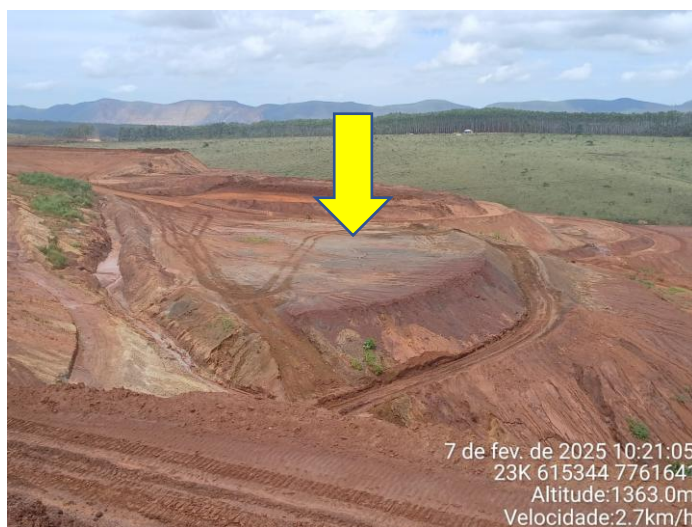
Foto 09: empilhamento de estéril na Praça 06.

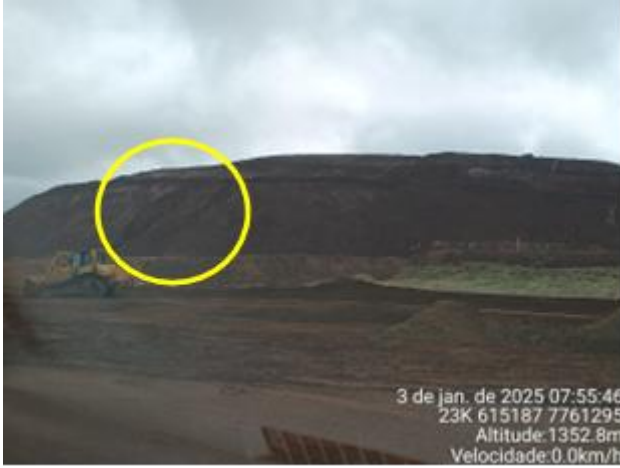
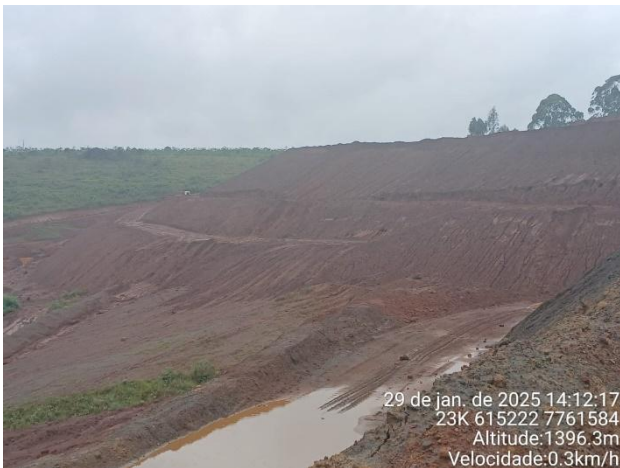
Também com o auxílio da escavadeira foi possível corrigir algumas erosões presentes na face do talude da praça 10. Em razão do período chuvoso houve o acúmulo de água nas bermas que não tiveram seu sistema de drenagem finalizado em virtude da disponibilidade física dos equipamentos estar concentrada em outras demandas na Pilha Noroeste.

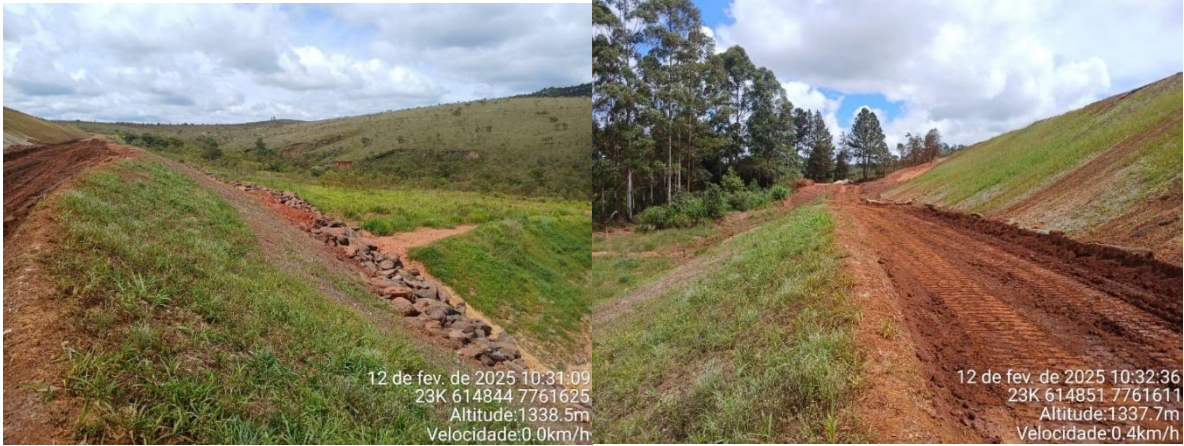
Figura 614: Vegetação do primeiro talude da pilha noroeste.

À medida que os taludes forem concluídos será imediatamente colocado vegetação como medida preventiva. Neste trimestre houve evolução do crescimento da vegetação no primeiro patamar da estrutura, como apresentado a seguir. Importante destacar que houve uma evolução considerável no alteamento da pilha após a contratação de laboratório externo para liberação de camadas. A seguir algumas fotografias comprobatórias:

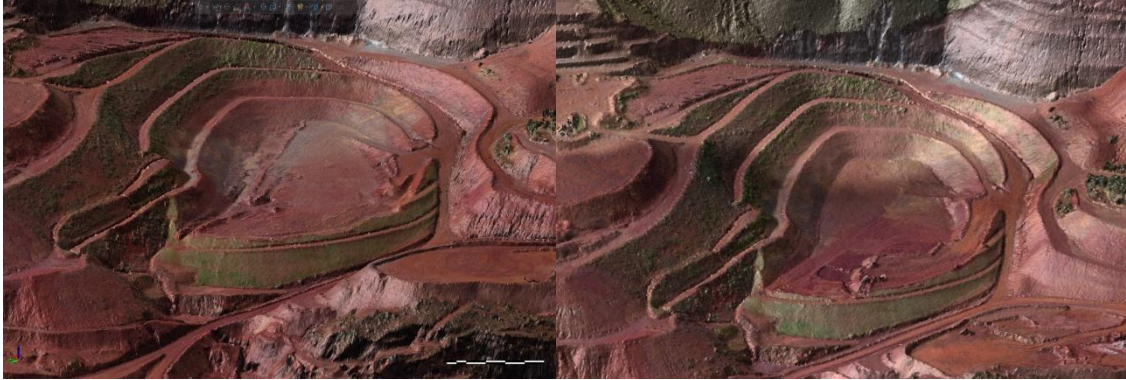
Figura 30: Avanço da descaracterização. Primeira foto início trimestre e segunda foto em fevereiro de 2025.

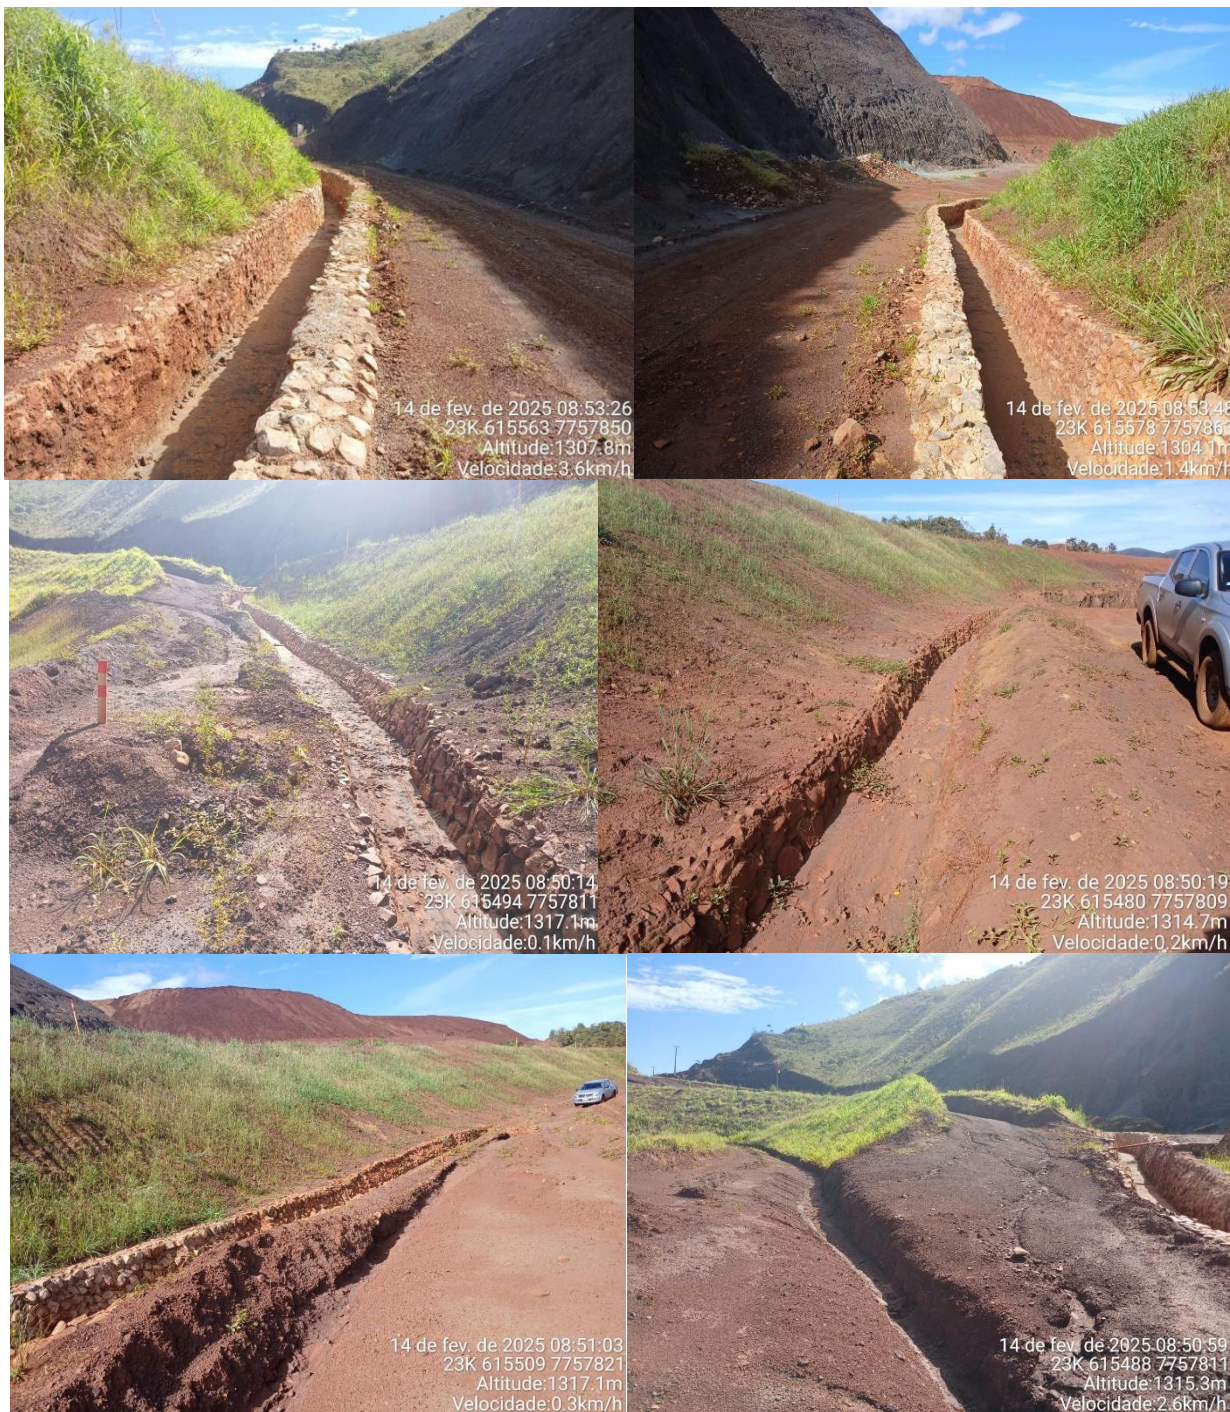
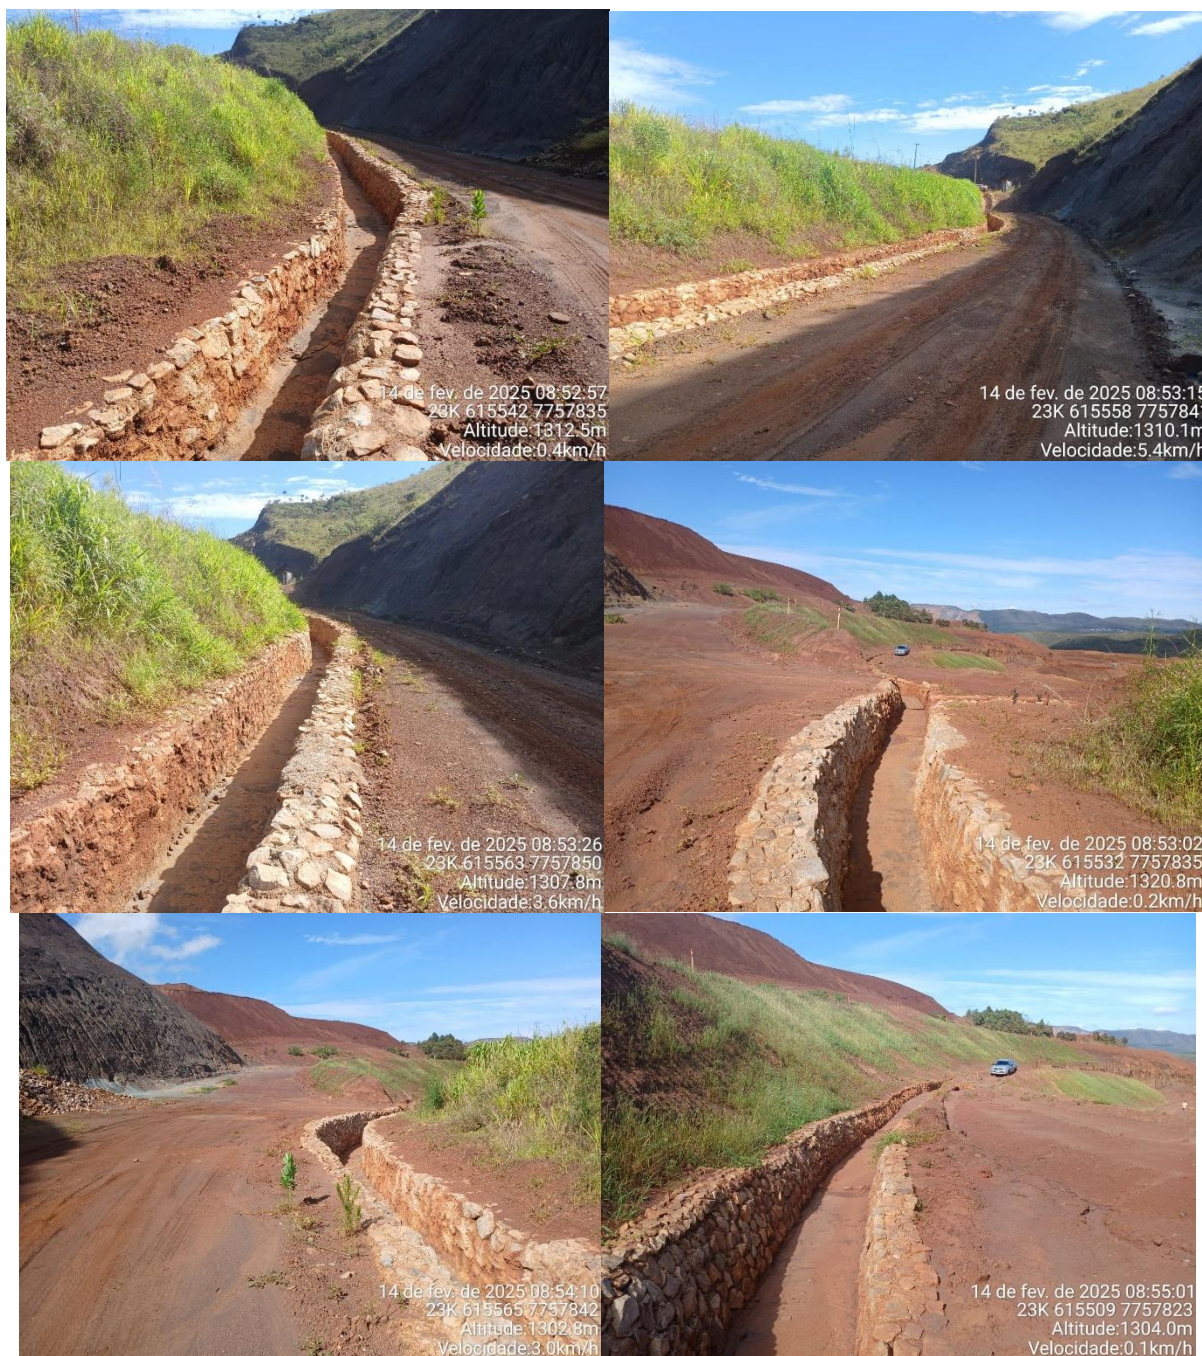
Figura 6-50: Canal de cintura da Barragem Central.
